# Asbestinventarisatetest

Molenveld 30, 1840 Londerzeel

Attestnummer : 20240411-000376.000

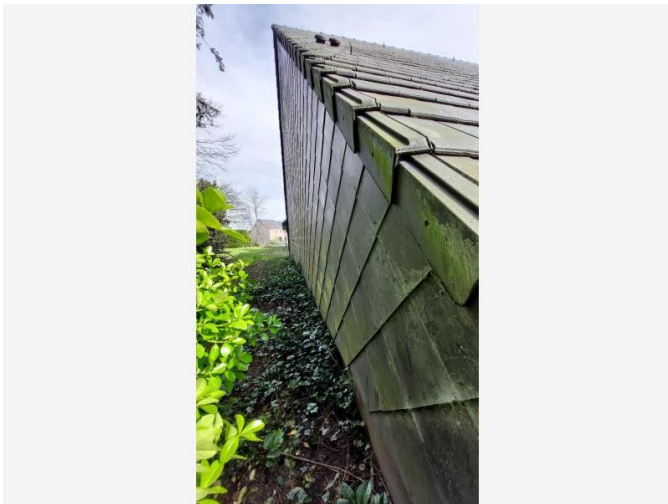
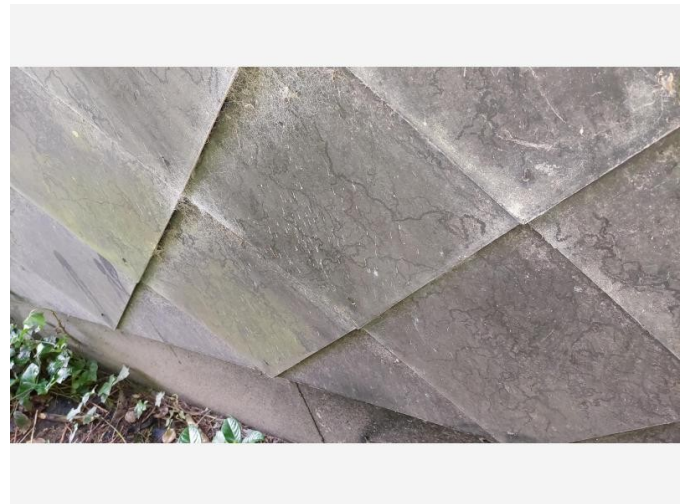
| Eindbeoordeling materiaalrisico | Laag materiaalrisico en/of verlaagde kans op vezelvrijgave |

| Toestand van het materiaal | Licht beschadigd, licht verweerd. Intact materiaal type Pical – asbestboard of categorie III ‘gebondenheid’ |

| # | Type | Referentie | Resultaat |
|---|---|---|---|
| 1.1 | Puntmonster | MO 1 | Chrysotiel |

| Beschrijving | leien |
| Asbestmateriaal | Dak- en gevelbekleding - Lei, shingle |

Verwijderen

- Zorg voor een veilig beheer. Vermijd het beschadigen van het asbestmateriaal. Controleer de toestand jaarlijks op wijzigingen.
- Hemelwater dat afspoelt van asbestcement daken of gevels kan asbestdeeltjes bevatten. Gebruik het enkel voor gesloten circuits (bv. spoelen toiletten). Reinig na het vervangen van het dak of de gevel de dakgoten en regenwaterput of -ton om asbesthoudend sediment of slib te verwijderen

- Eenvoudige handelingen: mag via doe-het-zelf of door werknemer(s) met opleidingsattest eenvoudige handelingen  
De asbesttoepassing kan verwijderd worden zonder verder te beschadigen en zonder dat er vezels vrijkomen.
- Eenvoudige handelingen: enkel door erkend asbestverwijderaar  
De asbesttoepassing kan verwijderd worden zonder verder te beschadigen en zonder dat er vezels vrijkomen.

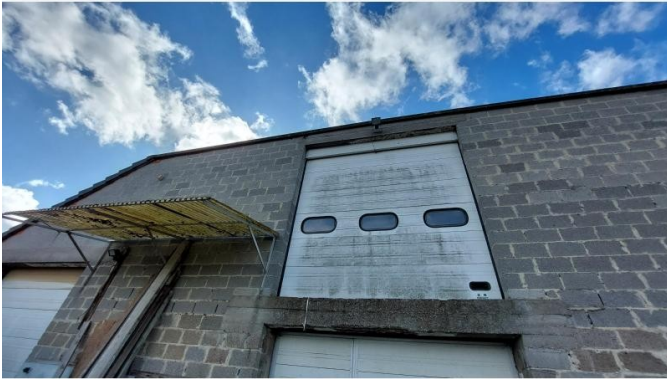
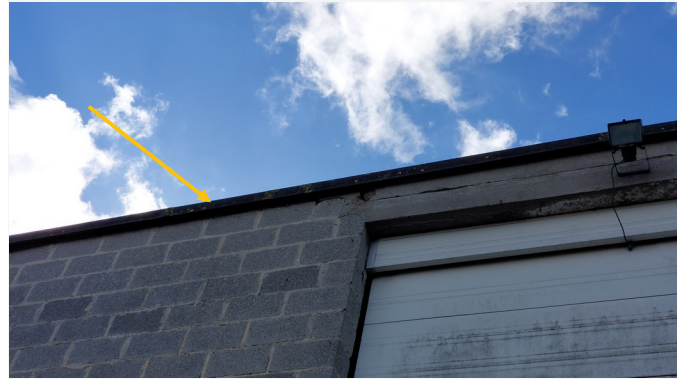
| Eindbeoordeling materiaalrisico | Verhoogd materiaalrisico en/of verhoogde kans op vezelvrijgave |

| Asbestsoort (vezeltype) | Crocidoliet aanwezig |
| Toestand van het materiaal | Matig beschadigd, matig verweerd |

| Beschrijving | windveer |
| Asbestmateriaal | Dak- en gevelbekleding - Nok, windveer, boeiboord |

Verwijderen

- Scherm in afwachting van verwijdering het asbestmateriaal af van luchtstromingen en verstoring: bijvoorbeeld door het te verpakken, te fixeren, af te dekken, signalisatie - afbakening aan te brengen, ...

- Eenvoudige handelingen: enkel door erkend asbestverwijderaar  
De asbesttoepassing kan verwijderd worden zonder verder te beschadigen en zonder dat er vezels vrijkomen.

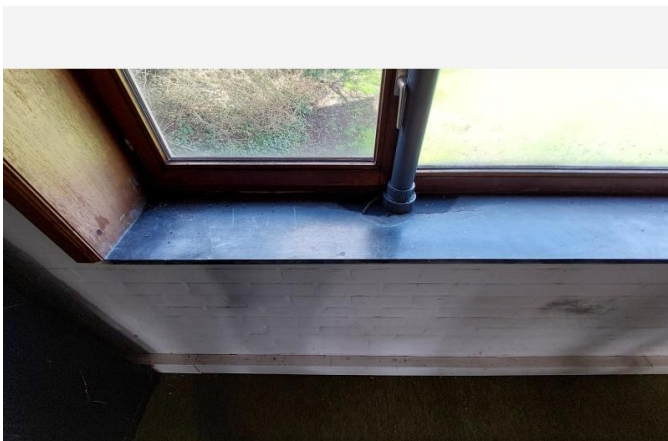
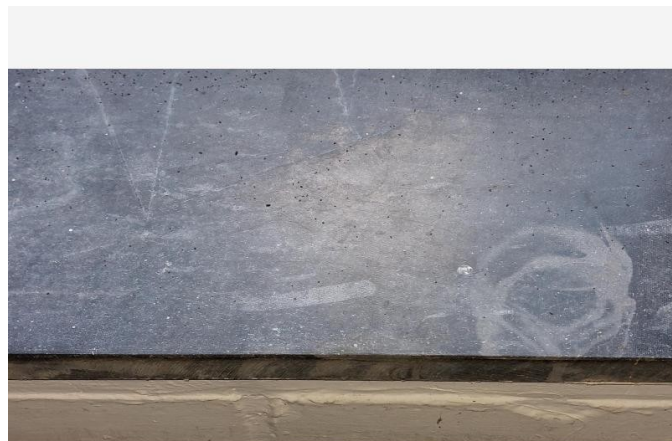
| Eindbeoordeling materiaalrisico | Zeer laag materiaalrisico en/of zeer lage kans op vezelvrijgave |

| Toestand van het materiaal | Onbeschadigd, niet verweerd |

| Beschrijving | vensterbanken/drempels |

| <b>Opmerking</b> | +/- 10 verschillende drempels en vensterbanken |

Zorgvuldig beheren

- Zorg voor een veilig beheer. Vermijd het beschadigen van het asbestmateriaal. Controleer de toestand jaarlijks op wijzigingen.

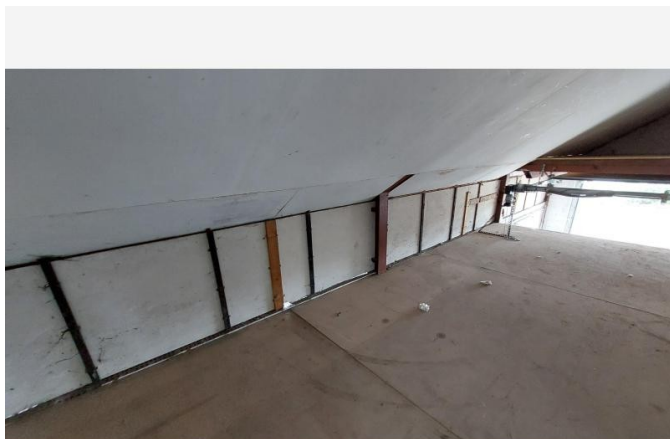
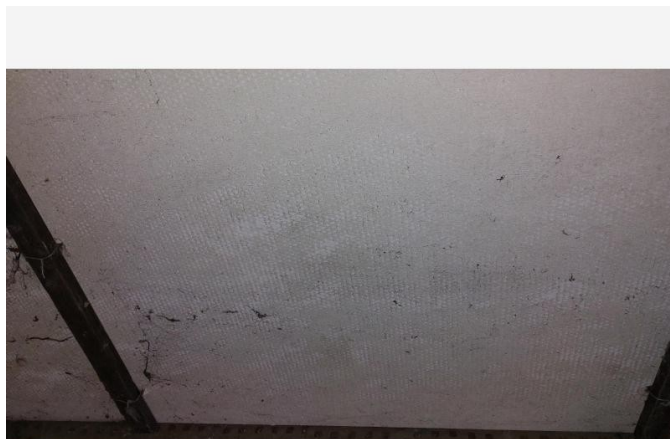
| Eindbeoordeling materiaalisico | Laag materiaalisico en/of verlaagde kans op vezelvrijgave |

| Asbestsoort (vezeltype) | Crocidoliet aanwezig |
| Toestand van het materiaal | Onbeschadigd, niet verweerd |

| Beschrijving | wandplaten |

Zorgvuldig beheren

- Zorg voor een veilig beheer. Vermijd het beschadigen van het asbestmateriaal. Controleer de toestand jaarlijks op wijzigingen.

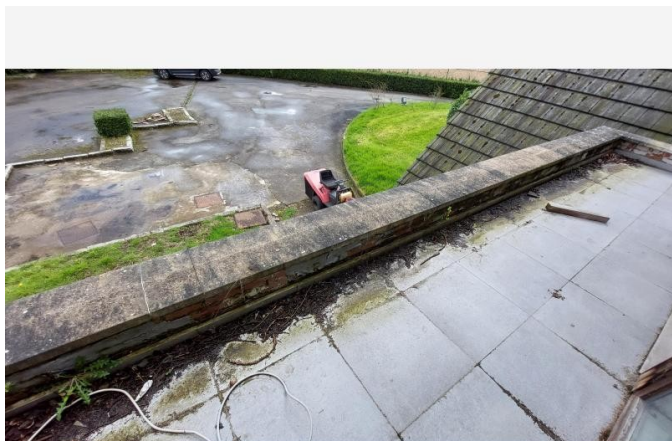
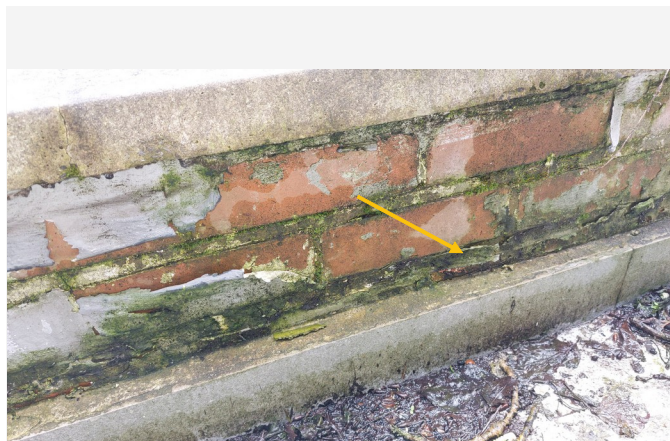
| Eindbeoordeling materiaalisico | Laag materiaalisico en/of verlaagde kans op vezelvrijgave |

| Toestand van het materiaal | Licht beschadigd, licht verweerd. Intact materiaal type Pical – asbestboard of categorie III 'gebondenheid' |

| Beschrijving | bitumineuze dichting |

Zorgvuldig beheren

- Zorg voor een veilig beheer. Vermijd het beschadigen van het asbestmateriaal. Controleer de toestand jaarlijks op wijzigingen.

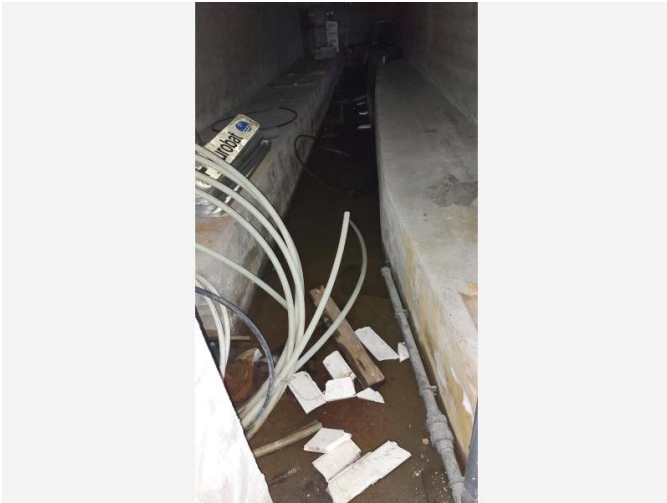
**Reden:** onder water

**Uitleg van de asbestdeskundige:** kelder kon niet geïnspecteerd worden, wegens onder water

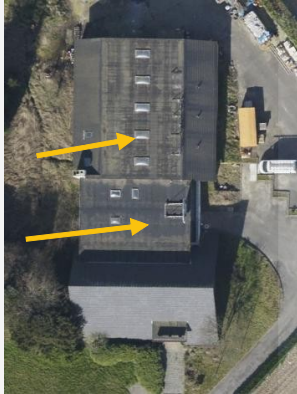
**Reden:** Het te onderzoeken materiaal situeert zich hoger dan 3,50 m te rekenen vanaf een veilige ondergrond

**Uitleg van de asbestdeskundige:** Ruimtes, materialen en platformen die zich op een hoogte > 3,50 m bevinden vanaf een

vaste ondergrond worden beschouwd als fysiek onbereikbaar (onderzoeksbeperring).

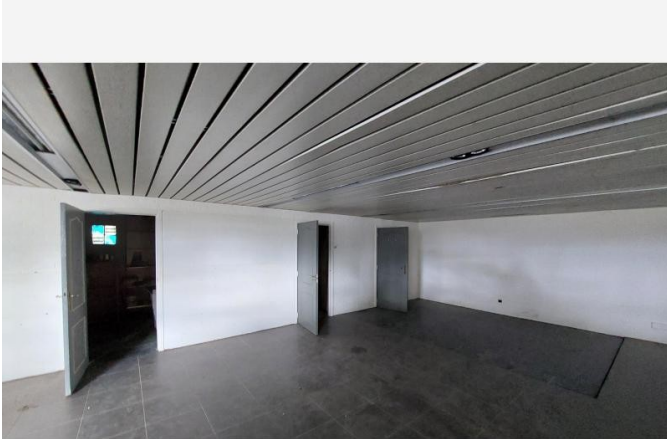
**Reden:** Er is geen volledige risicobeoordeling mogelijk

**Uitleg van de asbestdeskundige:** niet demonteerbaar;  
eventuele asbestverdachte materialen kunnen niet geïnspecteerd worden

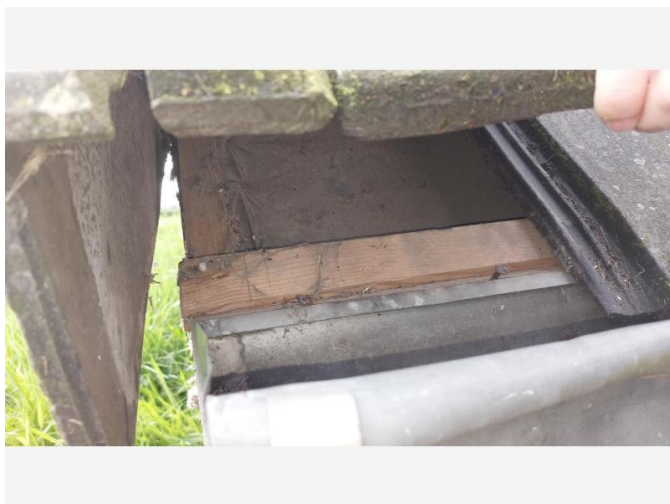
Onder de dakpannen werd een (vastgenagelde) folie vastgesteld (niet-asbestverdacht).

Onderliggend zouden mogelijk nog (asbestverdachte) onderdakplaten kunnen zitten. Dit kon echter niet vastgesteld worden.

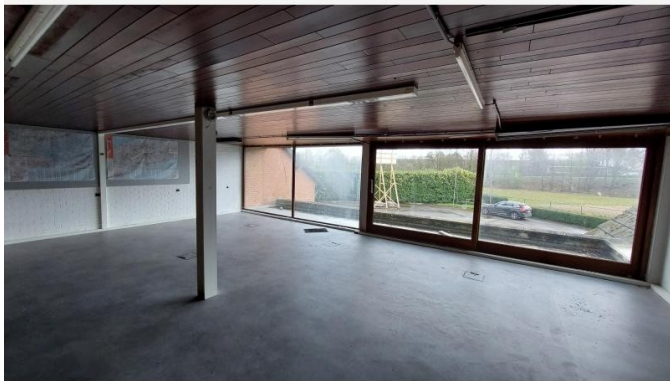
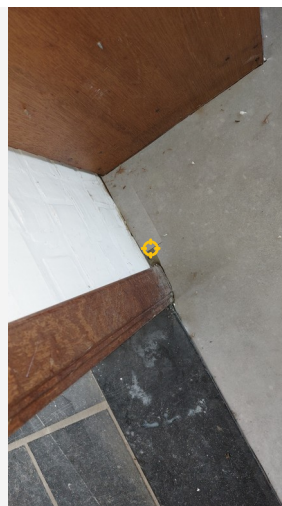
## Fiche 10: vloerzeil

Geen asbest

| # | Type | Referentie | Resultaat |
|---|---|---|---|
| 10.1 | Puntmonster | MO 3 | Geen asbest |
