# Asbestinventarisatetest

Morekstraat 468, 9032 Gent

Attestnummer : **20250220-000408.000**

Uitgegeven op : **20.02.2025**

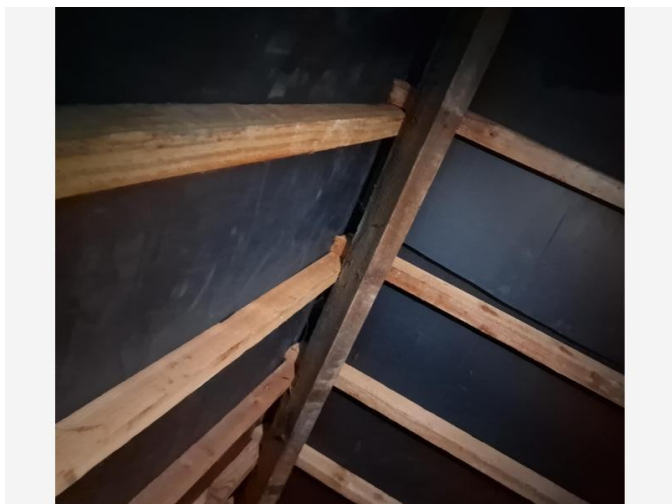
De (onder)dakplaten zijn vrij van asbesthoudende stoffen.

| Identificatiemethode | Vaststelling & expertise (niet-asbestverdacht) |
| Primaire drager | Schuin dak |
| (Asbest)materiaal | Dampremmende plaat |

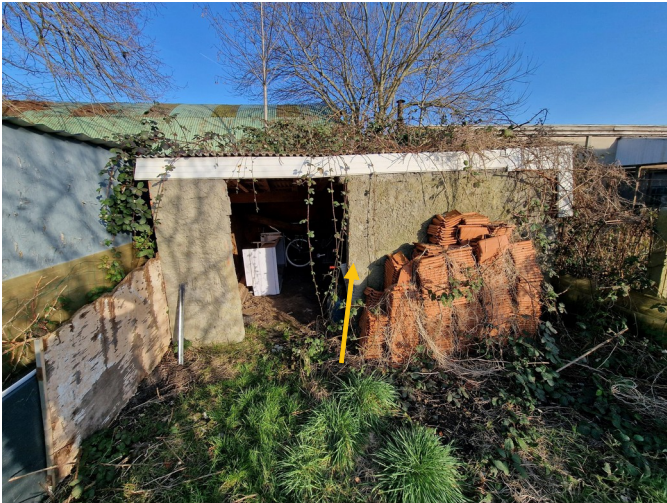
Geen asbesthoudende materialen te zien!

| Primaire drager | Wand buitenschil |
| (Asbest)materiaal | In-situ afwerkingslagen - Crepi |

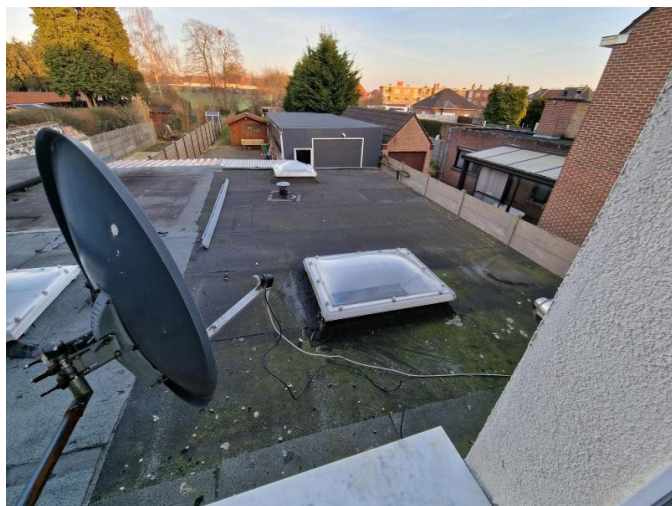
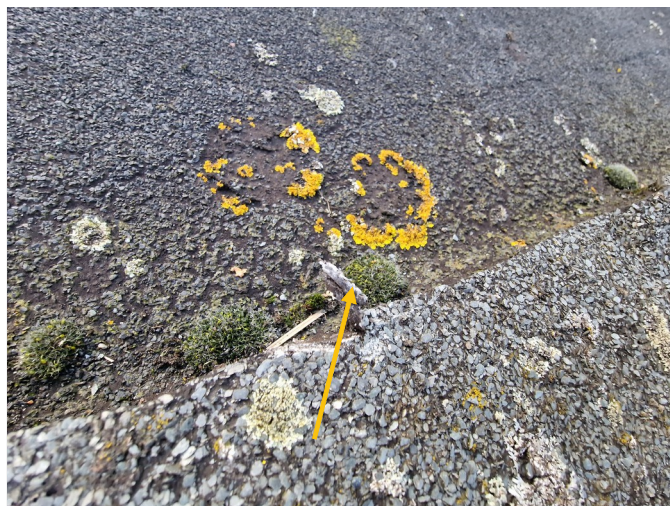
## Fiche 3: Roofing

Geen asbest

| # | Type | Referentie | Resultaat |
|---|---|---|---|
| 3.1 | Puntmonster | MM2 | Geen asbest |

| Primaire drager | Plat dak |
| Bindmiddel van materiaal | Bitumen (roofing, teer, asfalt) |
| Hoeveelheid (oppervlakte - aantal) | • 29,34 m <sup>2</sup> - 1 stuk |

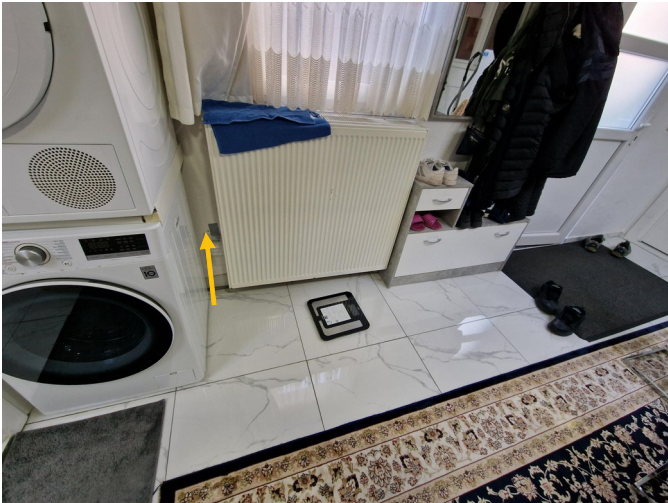
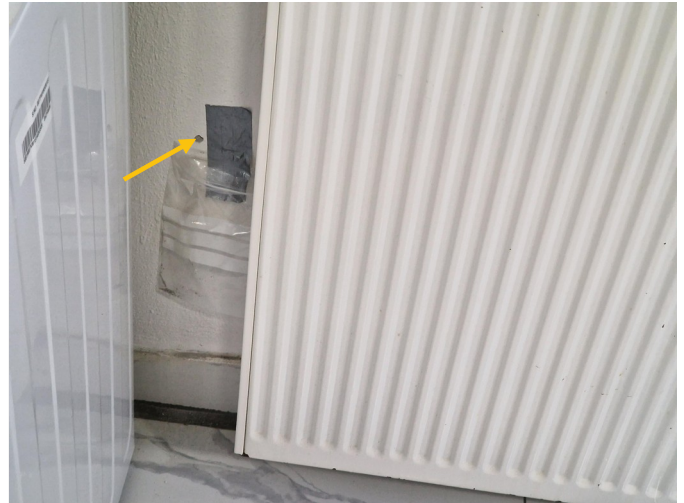
## Fiche 4: Pleisterwerk muren

Geen asbest

| # | Type | Referentie | Resultaat |
|---|---|---|---|
| 4.1 | Mengmonster | MM1 | Geen asbest |

| Primaire drager | Binnenwand |
| Bindmiddel van materiaal | Gips - kalk |
| Gebondenheid op basis van bindmiddel | Niet-hechtgebonden |
| Opmerking | <p>De oppervlakte is een schatting.</p> <p>Van de plafonds konden geen monsters worden genomen, aangezien deze verlaagd zijn.</p> |
