Asbestinventarisatetest

Charles Coppensstraat 54, 1560 Hoeilaart

Attestnummer : 20250908-000287.000

Uitgegeven op : 08.09.2025

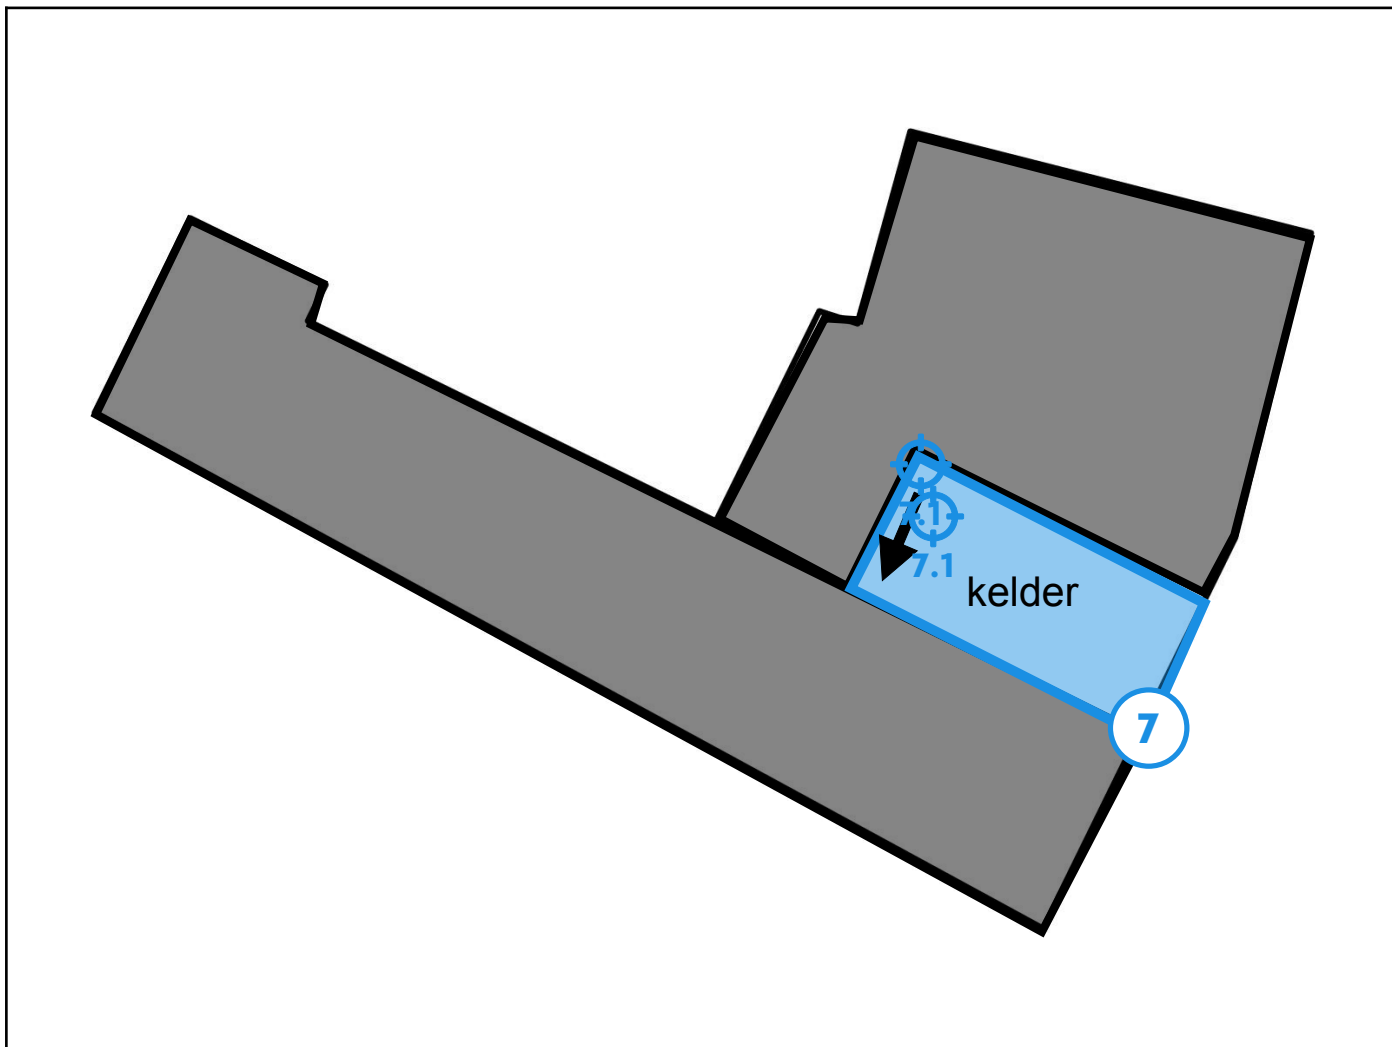
Plan 1.1: Kelder

Beschrijving	Type	Actie
7. bezetsel kelder	Geen asbest	-
7.1 Code: M02	Mengmonster	-

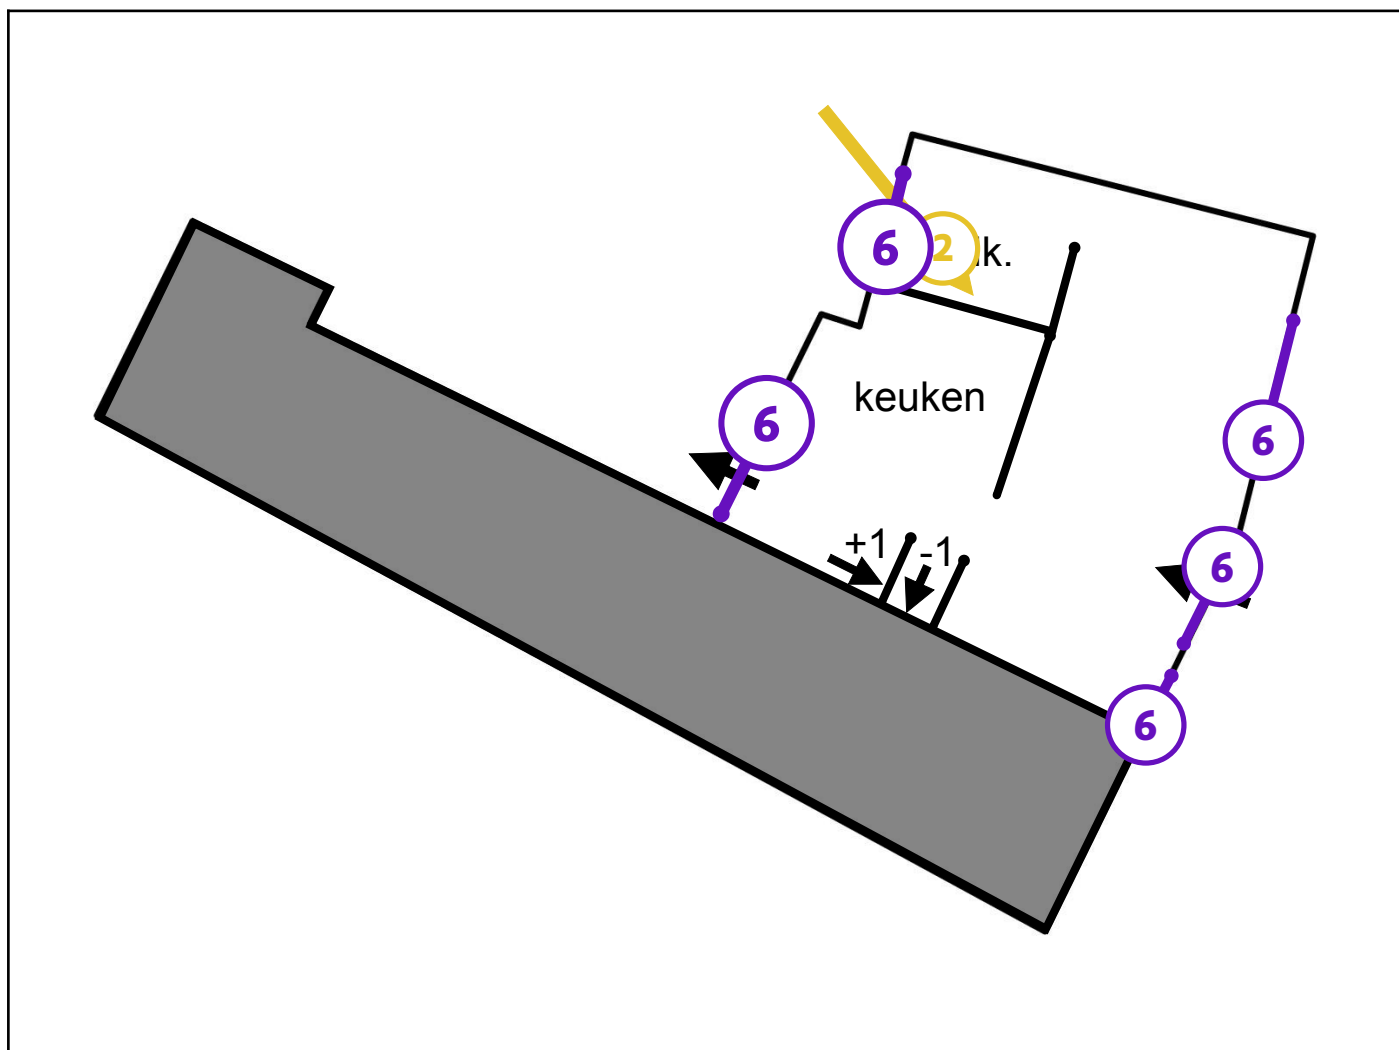
Plan 1.2: Gelijkvloers

Beschrijving	Type	Actie
2. meterkast	Asbestmateriaal	Zorgvuldig beheren
6. mastiek	Advies	-

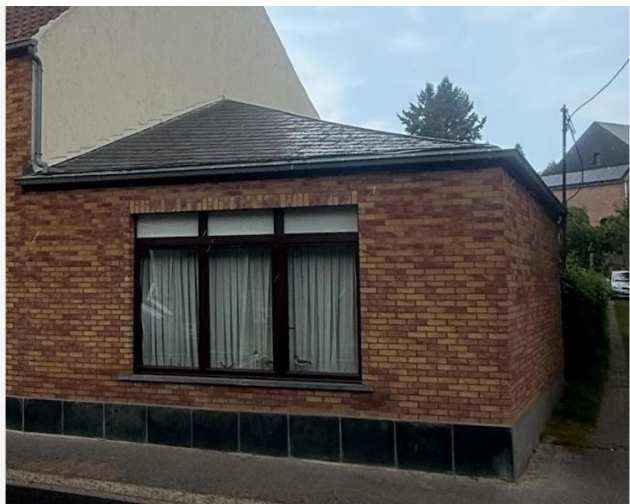
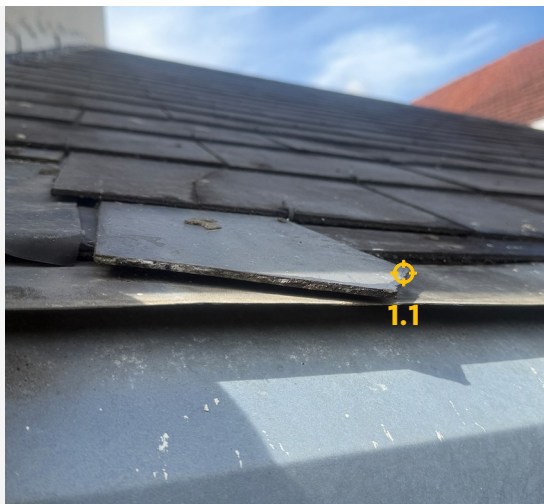
Het asbestmateriaal valt onder de mijlpaal van 2034.

Eindbeoordeling materiaalrisico	Laag materiaalrisico en/of verlaagde kans op vezelvrijgave
---------------------------------	--

Gebondenheid	Categorie 1: hechtgebonden in oorsprong
Asbestsoort (vezeltype)	Alleen chrysotiel
Asbestconcentratie	Laag (< 50%)
Afschermingsgraad van het gehele materiaal	Geheel of deels vrij aan de buitenlucht
Toestand van het materiaal	Licht beschadigd, licht verweerd. Intact calciumsilicaatmateriaal of categorie III 'gebondenheid'

#	Type	Referentie	Resultaat
1.1	Puntmonster	M01	Chrysotiel

Beschrijving	dakleien
Omgeving	Buiten
Primaire drager	Schuin dak
Asbestmateriaal	Dak- en gevelbekleding - Lei, shingle
Bindmiddel van asbestmateriaal	Cement
Gebondenheid op basis van bindmiddel	Hecht
Hoeveelheid (oppervlakte - aantal)	<ul style="list-style-type: none">• 30,00 m² - 1 stuk
Totale oppervlakte	30,00 m ²
Eenvoudig bereikbaar	Ja
Bevestigingswijze	<ul style="list-style-type: none">• Genageld, geniet
Identificatiemethode	Vaststelling met monstername
Destructieve handeling voor identificatie	Nee
Opmerking	schatting oppervlakte.

Verwijderen

- Zorg voor een veilig beheer. Vermijd het beschadigen van het asbestmateriaal. Controleer de toestand jaarlijks op wijzigingen.
- Verwijder dit asbestmateriaal zo snel mogelijk. Volg de toestand goed op.

- Eenvoudige handelingen: mag via doe-het-zelf of door werknemer(s) met opleidingsattest eenvoudige handelingen
U mag deze toepassing zelf verwijderen.
Zorg er dan voor dat:
 - u zich vooraf goed informeert op www.asbestinfo.be > Asbest verwijderen;
 - u zich beschermt met een FFP3-mondmasker, wegwerpoverall en handschoenen en afspoelbaar schoeisel;
 - er geen minderjarigen of derden aanwezig zijn;

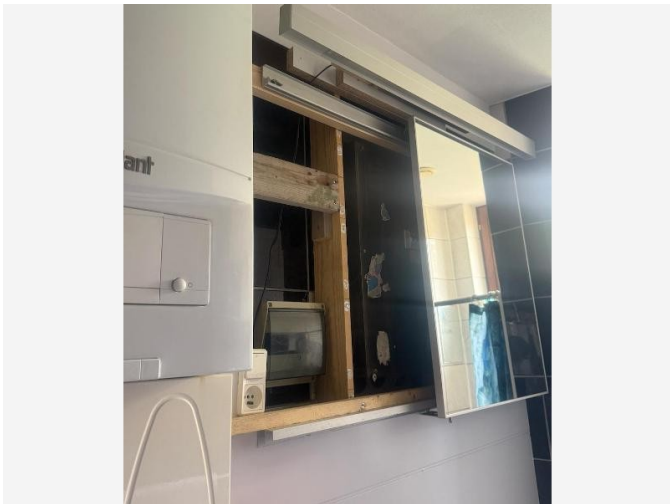
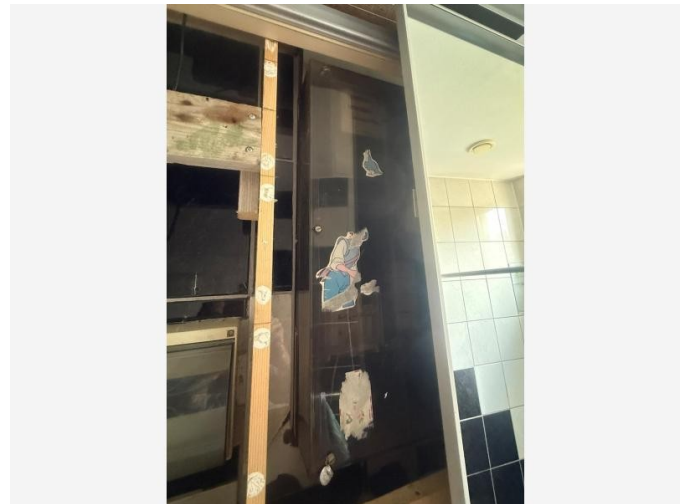
Het asbestmateriaal valt onder de mijlpaal van 2040.

Eindbeoordeling materiaalrisico	Zeer laag materiaalrisico en/of zeer lage kans op vezelvrijgave
---------------------------------	---

Gebondenheid	Categorie 1: hechtgebonden in oorsprong
Asbestsoort (vezeltype)	Crocidoliet aanwezig
Asbestconcentratie	Laag (< 50%)
Afschermingsgraad van het gehele materiaal	Stootvaste afscherming of omkasting
Toestand van het materiaal	Onbeschadigd, niet verweerd

Beschrijving	meterkast
Omgeving	Binnen
Primaire drager	Communicatie en elektrische infrastructuur en uitrusting
Asbestmateriaal	Plaat, paneel, tablet - Type Bakeliet
Bindmiddel van asbestmateriaal	Kunststof of -hars
Gebondenheid op basis van bindmiddel	Hecht
Hoeveelheid (oppervlakte - dikte - aantal)	• 0,10 m ² - 2,00 cm - 1 stuk
Totaal volume	0,002 m ³
Eenvoudig bereikbaar	Ja
Bevestigingswijze	• Geschroefd
Identificatiemethode	Vaststelling zonder monstername
Destructieve handeling voor identificatie	Nee

Zorgvuldig beheren

- Zorg voor een veilig beheer. Vermijd het beschadigen van het asbestmateriaal. Controleer de toestand jaarlijks op wijzigingen.
- Verwijder dit asbestmateriaal zo snel mogelijk. Volg de toestand goed op.
- Voer bijkomende staalname(s) uit.

- Eenvoudige handelingen: mag via doe-het-zelf of door werknemer(s) met opleidingsattest eenvoudige handelingen
De meterkast is waarschijnlijk eigendom van uw energieleverancier. In dat geval mag u deze niet zelf verwijderen. Neem bij vragen contact op met uw energieleverancier.

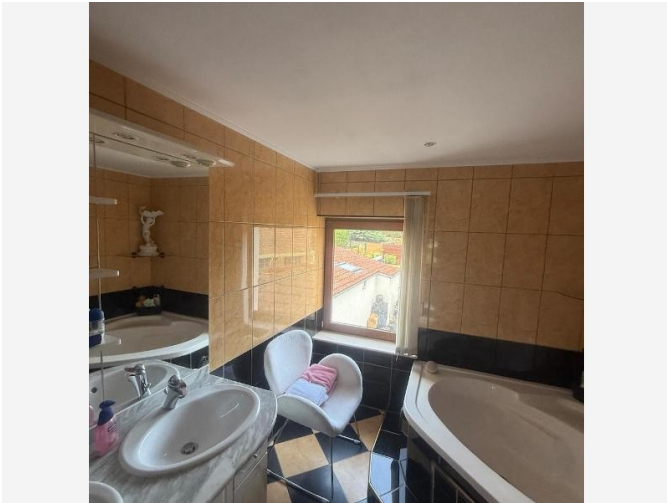
Vrije foto

Achter de tegels zou asbestverdacht tegellijm aanwezig kunnen zijn.

Identificatiemethode	Redelijk vermoeden
Primaire drager	Binnenwand
(Asbest)materiaal	In-situ afwerkingslagen - Lijm laag
Bindmiddel	Lijm
Gebondenheid bindmiddel	Hecht

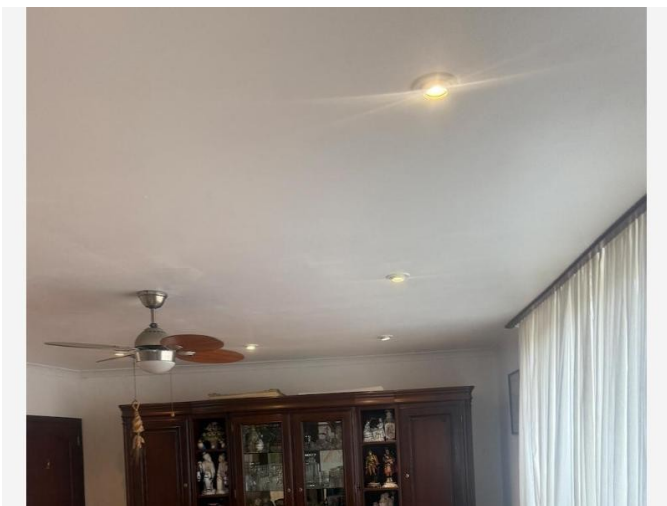
Vrije foto

Achter het vals plafond zouden asbestverdachte toepassingen aanwezig kunnen zijn.

Identificatiemethode	Redelijk vermoeden
Primaire drager	Plafond

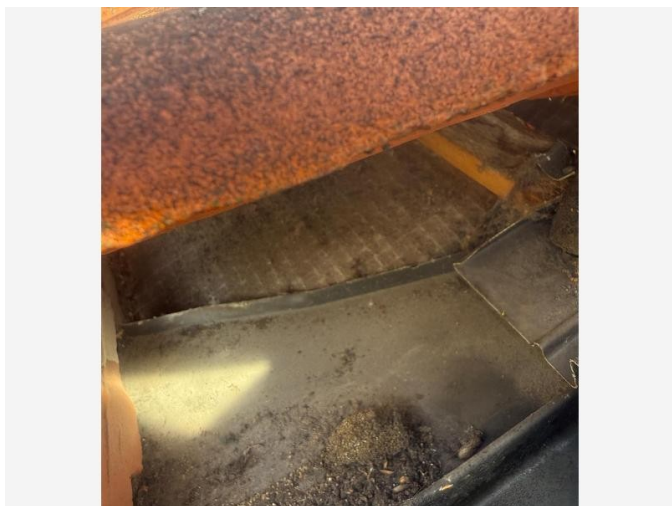
Vrije foto

Er werden geen asbestverdachte toepassingen waargenomen.

Identificatiemethode	Vaststelling & expertise (niet-asbestverdacht)
Primaire drager	Schuin dak

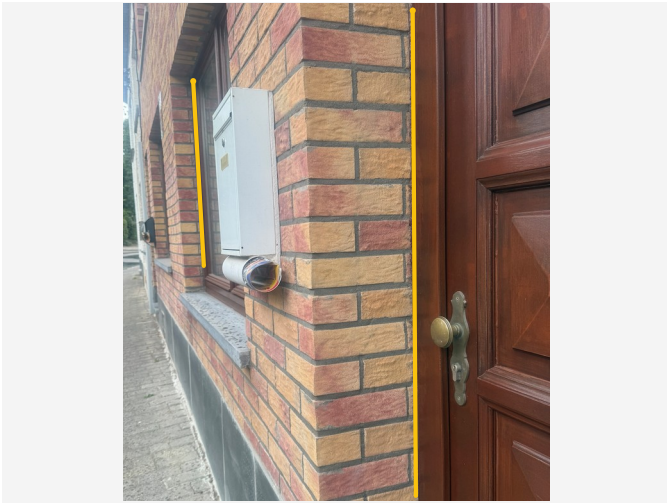
Vrije foto

niet-asbestverdacht.

Identificatiemethode	Vaststelling & expertise (niet-asbestverdacht)
Primaire drager	Wandopening verticaal (raam, deur, ...)
(Asbest)materiaal	In-situ afwerkingslagen - Pasta, stopverf, voegsel, stopsel, vulsel, mastiek, katten, ...
Bindmiddel	Kitten, mastiek, pasta
Gebondenheid bindmiddel	Hecht

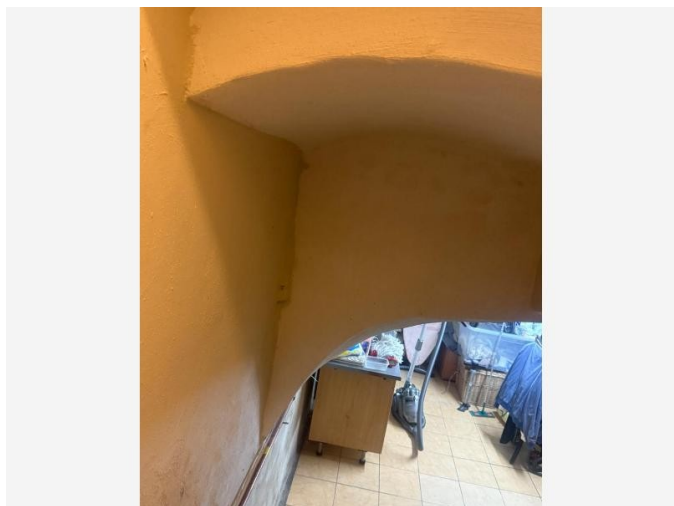
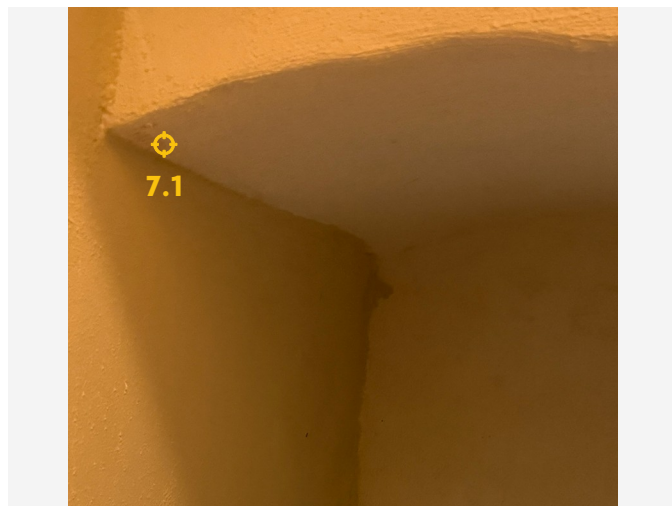
Geen asbest

#	Type	Referentie	Resultaat
7.1	Mengmonster	M02	Geen asbest

Beschrijving	bezetsel kelder
Omgeving	Binnen
Primaire drager	Binnenwand
Bindmiddel van materiaal	Gips - kalk
Gebondenheid op basis van bindmiddel	Niet-hechtgebonden
Hoeveelheid (oppervlakte - dikte - aantal)	• 20,00 m ² - 2,00 cm - 1 stuk
Totaal volume	0,40 m ³
Identificatiemethode	Vaststelling met monsternamen
Destructieve handeling voor identificatie	Nee

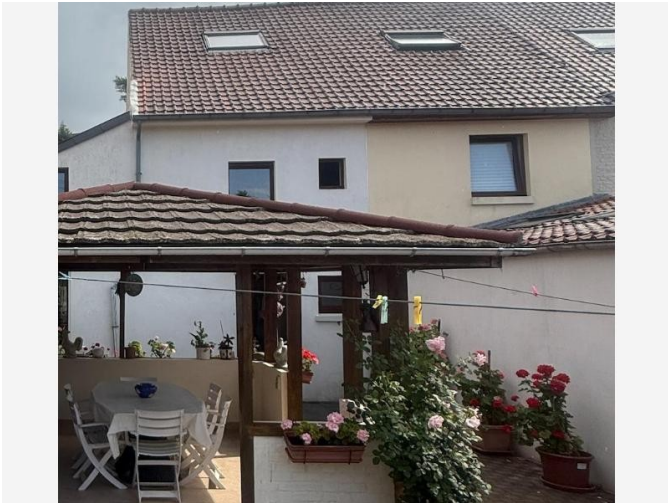
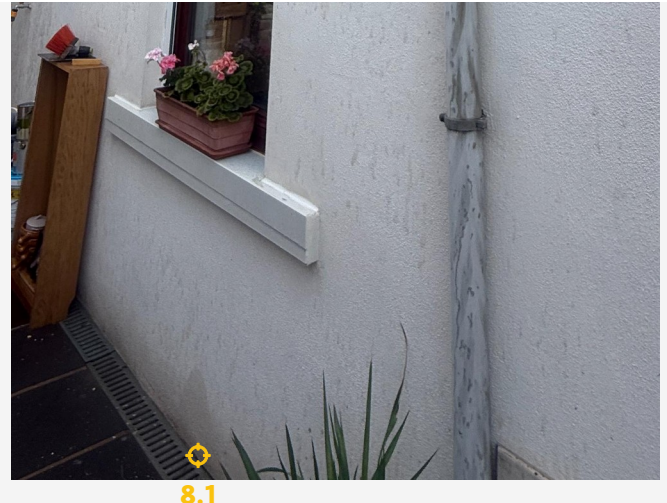
Fiche 8: crepi

Geen asbest

#	Type	Referentie	Resultaat
8.1	Mengmonster	M03	Geen asbest

Beschrijving	crepi
Omgeving	Buiten
Primaire drager	Wand buitenschil
Bindmiddel van materiaal	Gips - kalk
Gebondenheid op basis van bindmiddel	Niet-hechtgebonden
Hoeveelheid (oppervlakte - dikte - aantal)	• 30,00 m ² - 2,00 cm - 1 stuk
Totaal volume	0,60 m ³
Identificatiemethode	Vaststelling met monstername
Destructieve handeling voor identificatie	Nee

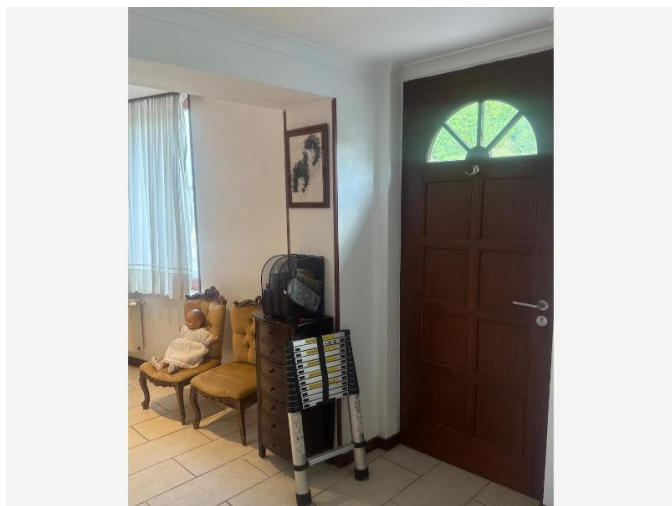
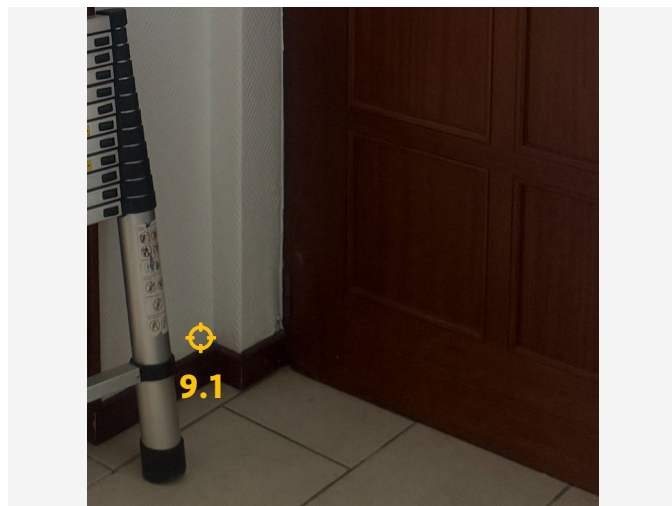
Geen asbest

#	Type	Referentie	Resultaat
9.1	Mengmonster	M04	Geen asbest

Beschrijving	pleister muren
Omgeving	Binnen
Primaire drager	Binnenwand
Bindmiddel van materiaal	Gips - kalk
Gebondenheid op basis van bindmiddel	Niet-hechtgebonden
Hoeveelheid (oppervlakte - dikte - aantal)	• 300,00 m ² - 2,00 cm - 1 stuk
Totaal volume	6,00 m ³
Identificatiemethode	Vaststelling met monsternamen
Destructieve handeling voor identificatie	Nee
