# Asbestinventarisatetest

Acacialaan 14, 1742 Ternat

Attestnummer : 20250923-000278.000

Uitgegeven op : 23.09.2025

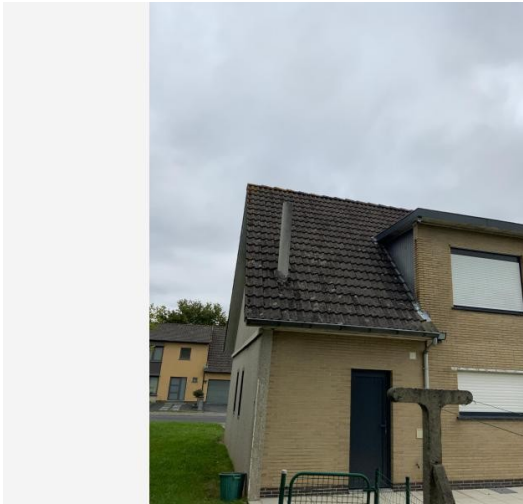
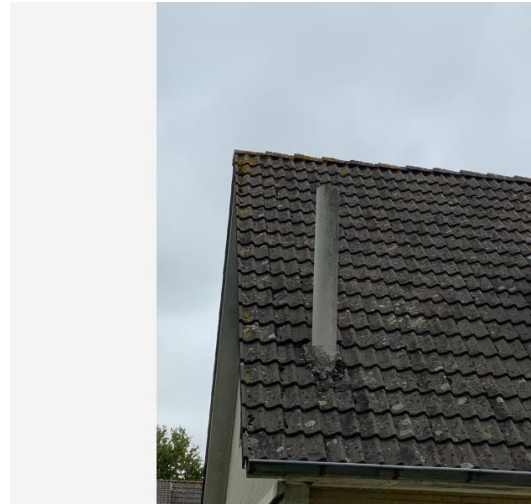
| Eindbeoordeling materiaalrisico | Verhoogd materiaalrisico en/of verhoogde kans op vezelvrijgave |

| Asbestsoort (vezeltype) | Crocidoliet aanwezig |
| Toestand van het materiaal | Matig beschadigd, matig verweerd |

| Beschrijving | Schouw |
| Asbestmateriaal | Rookgaskanaal |

Het asbestmateriaal valt onder de mijlpaal van 2034.

Verwijderen

- Zorg voor een veilig beheer. Vermijd het beschadigen van het asbestmateriaal. Controleer de toestand jaarlijks op wijzigingen.

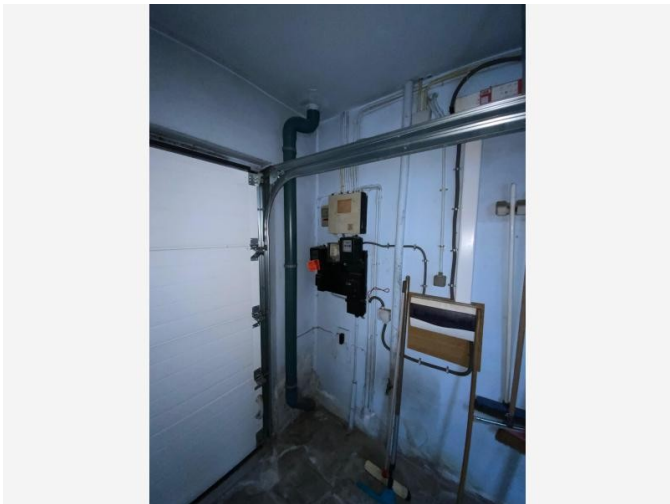
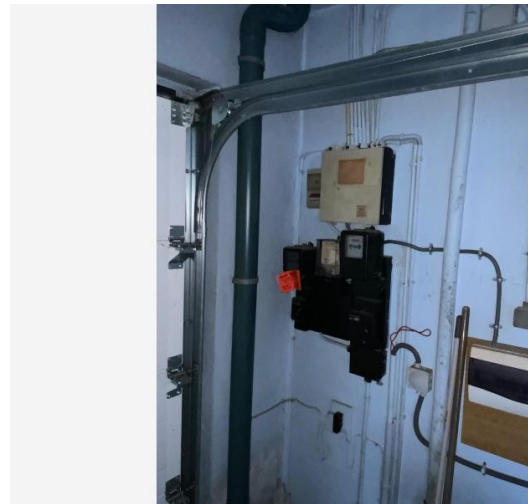
| Eindbeoordeling materiaalarisico | Laag materiaalarisico en/of verlaagde kans op vezelvrijgave |

| Asbestsoort (vezeltype) | Crocidoliet aanwezig |
| Toestand van het materiaal | Onbeschadigd, niet verweerd |

| Beschrijving | Bakeliet schakelkast |
| Asbestmateriaal | Plaat, paneel, tablet - Type Bakeliet |

Het asbestmateriaal valt onder de mijlpaal van 2040.

Zorgvuldig beheren

- Zorg voor een veilig beheer. Vermijd het beschadigen van het asbestmateriaal. Controleer de toestand jaarlijks op wijzigingen.
- Voer bijkomende staalname(s) uit.

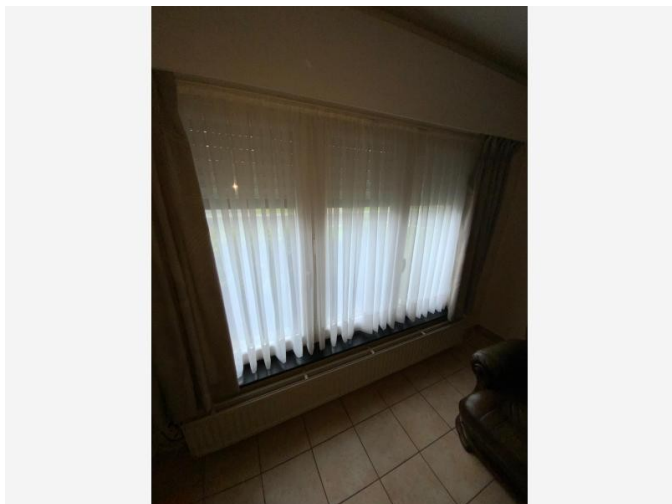
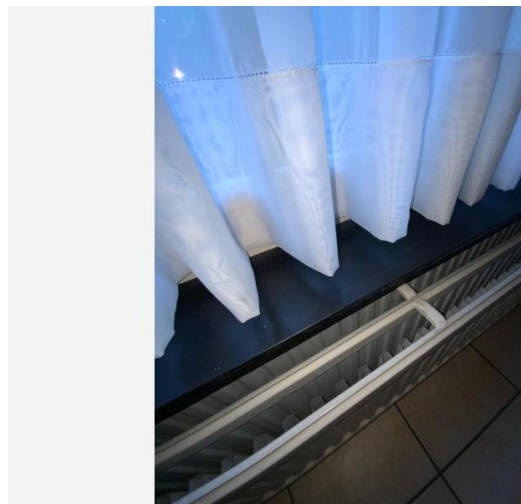
| Eindbeoordeling materiaalrisico | Zeer laag materiaalrisico en/of zeer lage kans op vezelvrijgave |

| Asbestsoort (vezeltype) | Alleen chrysotiel |
| Toestand van het materiaal | Onbeschadigd, niet verweerd |

| Beschrijving | Vensterbank type massal |
| Asbestmateriaal | Plaat, paneel, tablet - Type Massal |

Het asbestmateriaal valt onder de mijlpaal van 2040.

Zorgvuldig beheren

- Zorg voor een veilig beheer. Vermijd het beschadigen van het asbestmateriaal. Controleer de toestand jaarlijks op wijzigingen.

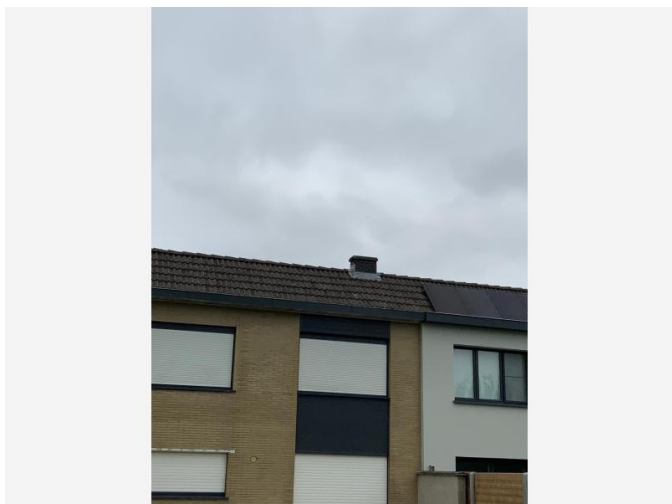
**Reden:** Het te onderzoeken materiaal situeert zich hoger dan 3,50 m te rekenen vanaf een veilige ondergrond

**Uitleg van de asbestdeskundige:** De schouw bevat binnenin mogelijk een asbestcement rookgaskanaal. Laat dit onderzoeken bij eventuele werken.

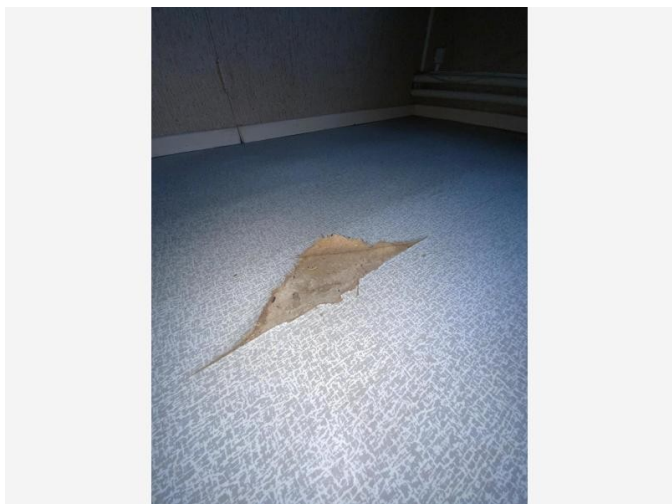
Niet-asbestverdacht vloerzeil

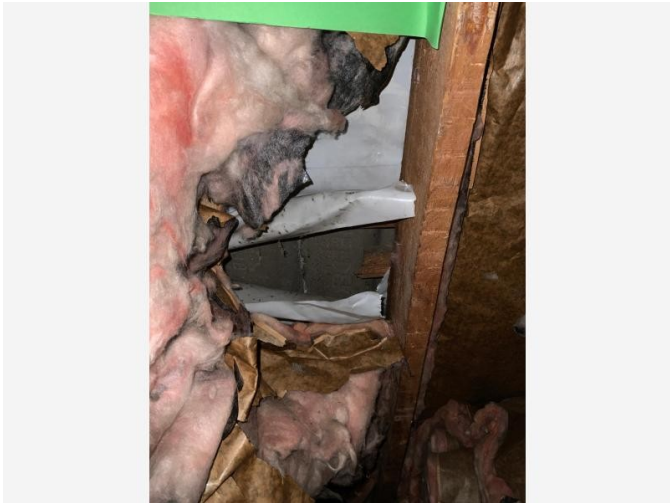
Na het optillen van een pan werd geen asbestverdacht onderdak aangetroffen.

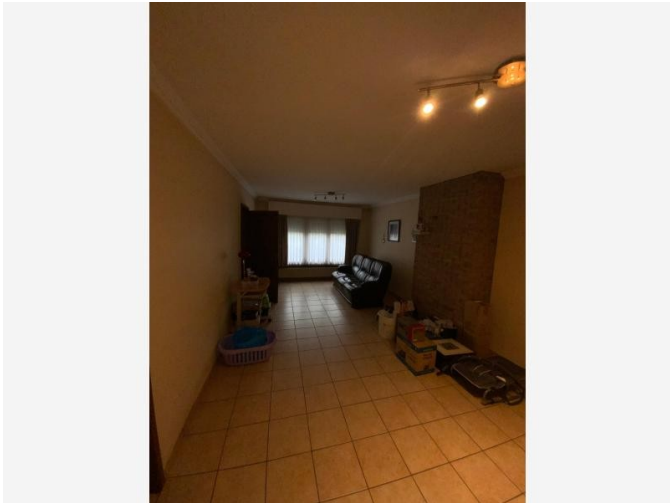
Tijdens het plaatsbezoek werden er geen pleisterwerken aan muren en plafonds aangetroffen.
