# Asbestinventarisatetest

Vianenstraat 21/2, 2300 Turnhout

Attestnummer : **20250626-000180.000**

**Asbestveilig** (maar mogelijk niet asbestvrij)

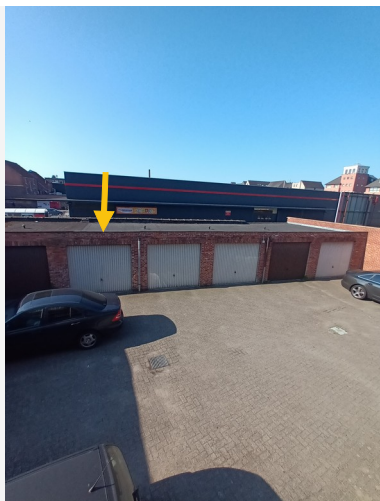
# Fiche 1: Roofing plat dak behoort tot de gemeenschappelijke delen

Volgens het inspectieprotocol is een monsternamen van roofing verplicht om dit te identificeren als niet-asbesthoudend.

Roofing van een appartementsgebouw of garages in serie behoort tot de gemeenschappelijke delen.

De dakbedekking (roofing) zal gecontroleerd en beschreven worden in het asbestattest van de GD.

Bij werken of schade dit melden bij de gebouwbeheerder

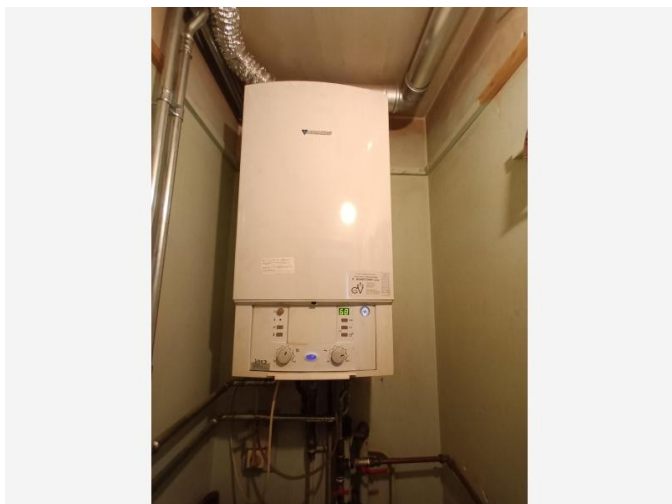
De CV ketel werd gecontroleerd en is als niet asbestverdacht bevonden.

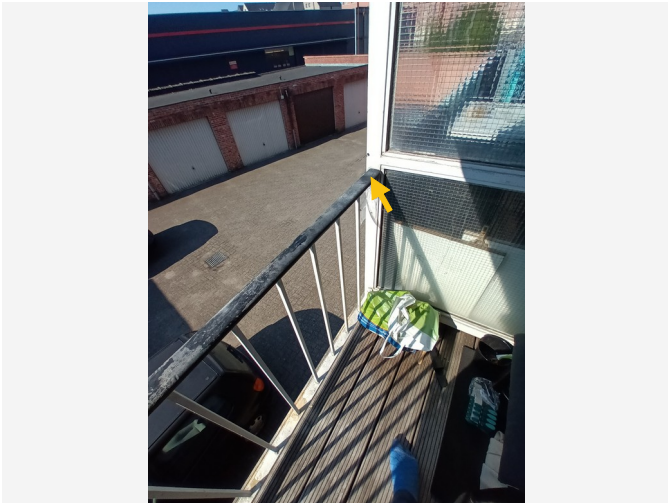
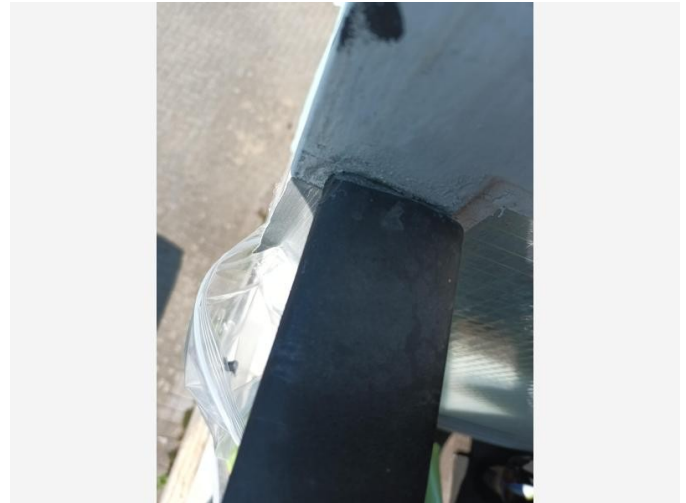
## Fiche 3: Bitumen afboording op balustrade terras

Geen asbest

| # | Type | Referentie | Resultaat |
|---|---|---|---|
| 3.1 | Puntmonster | Bitumen | Geen asbest |

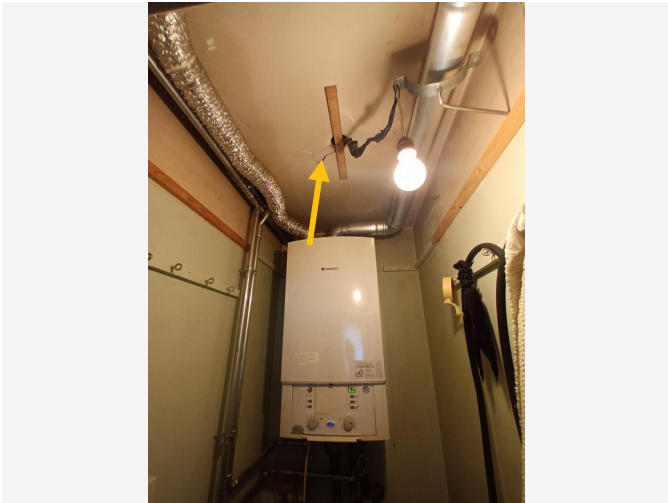
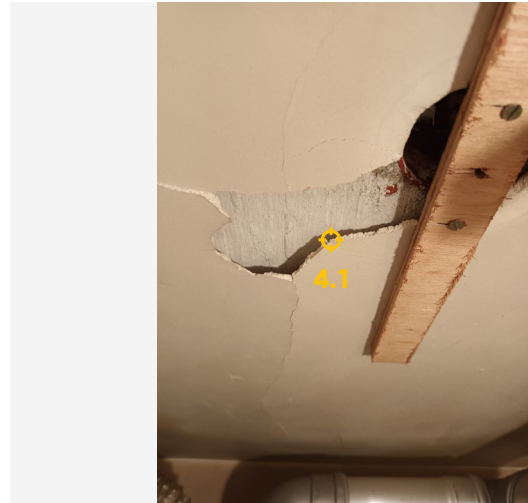
## Fiche 4: Plafondpleister

Geen asbest

| # | Type | Referentie | Resultaat |
|---|---|---|---|
| 4.1 | Mengmonster | plafondpleister | Geen asbest |

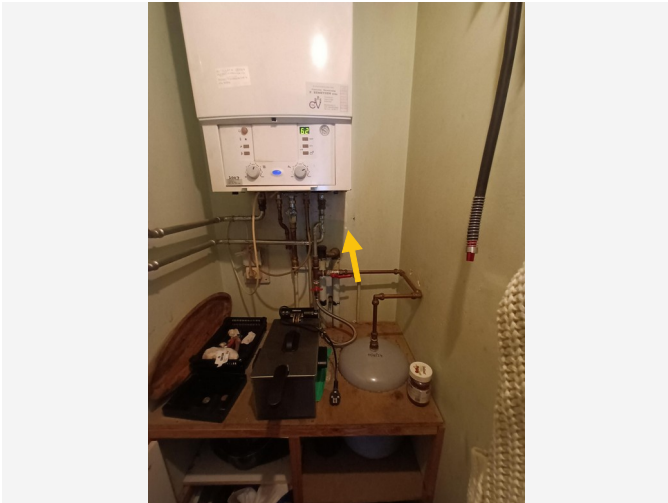
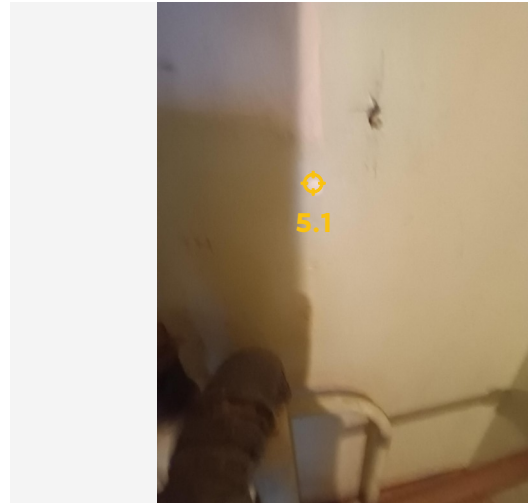
## Fiche 5: Muurpleister

Geen asbest

| # | Type | Referentie | Resultaat |
|---|---|---|---|
| 5.1 | Mengmonster | muurpleister | Geen asbest |
