# Asbestinventarisatetest

Cuylitsstraat 62, 2018 Antwerpen

Attestnummer : **20250919-000029.000**

Uitgegeven op : **19.09.2025**

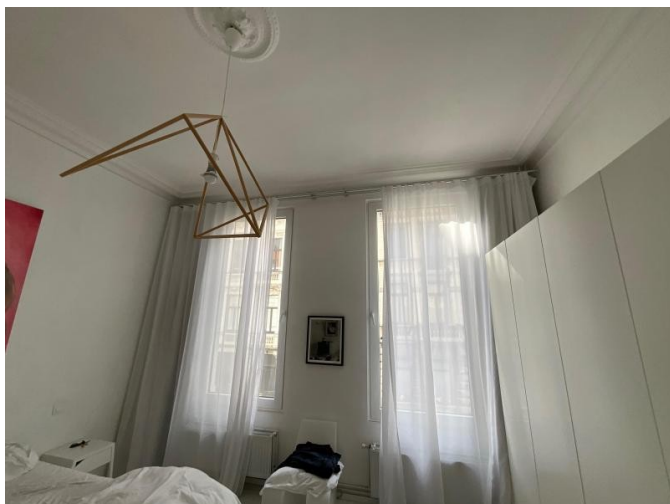
*Situeringsfoto*

**Reden:** Het te onderzoeken materiaal situeert zich hoger dan 3,50 m te rekenen vanaf een veilige ondergrond

**Uitleg van de asbestdeskundige:** De hoogte van de plafonds zijn hoger dan 3,5 m. Deze kunnen dus niet bemonsterd worden en dienen opgenomen te worden in deze beperkingsfiche.

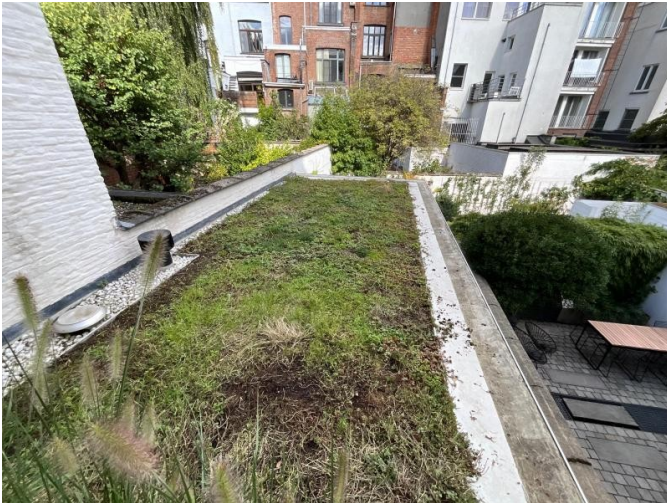
Vrije foto

Roofing van voor 2000 is asbestverdacht. De platte daken werden na 2000 gebouwd (uitbouw). Deze dakbedekking kan dus niet asbestverdacht zijn. Zie bijlagen.

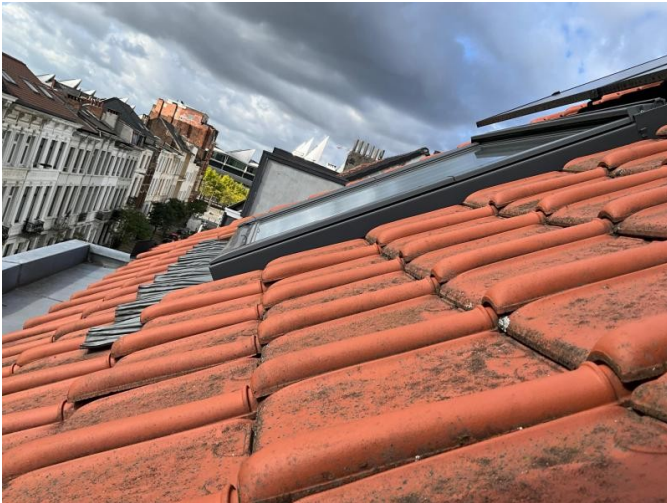
Vrije foto

De zolder werd langs de binnenkant afgewerkt. Het onderdak was niet toegankelijk. Aanwezigheid van asbestverdacht materiaal in het dak kon niet bepaald worden tijdens het plaatsbezoek. Het gebouw werd gerenoveerd. Daarbij werd het dak vernieuwd. Zie bijlagen.

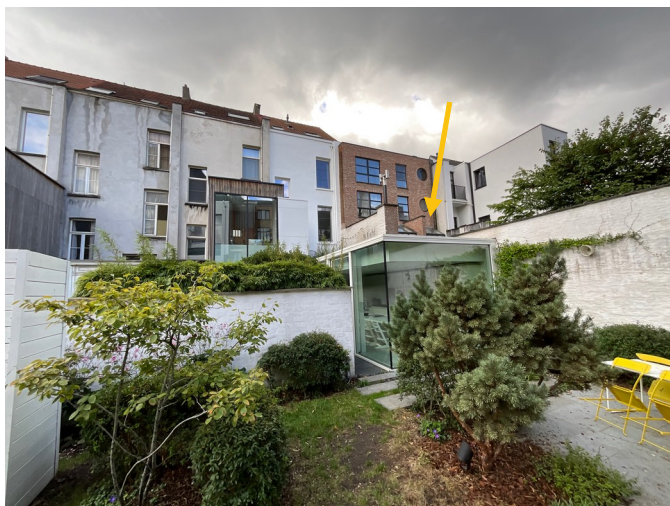
Vrije foto

De uitbouw werd na 2000 gebouwd en kan dus geen asbestverdachte materialen bevatten.

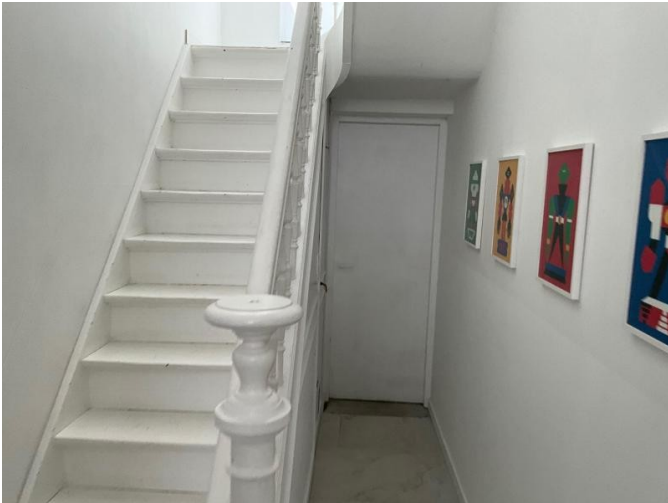
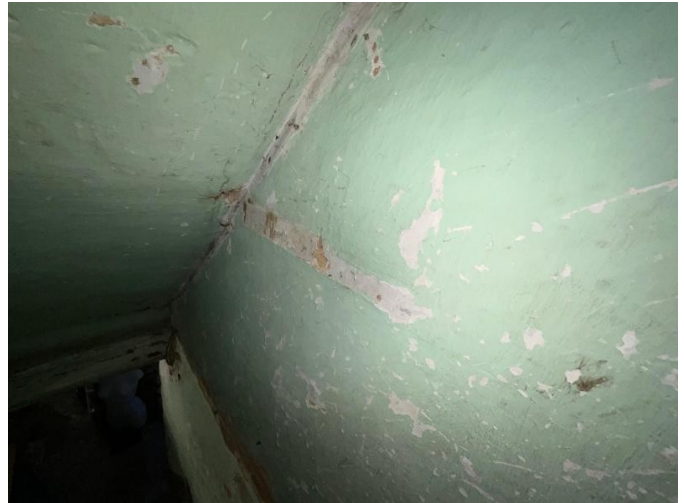
## Fiche 5: Pleisterwerk muren

Geen asbest

| # | Type | Referentie | Resultaat |
|---|---|---|---|
| 5.1 | Mengmonster | M01 | Geen asbest |

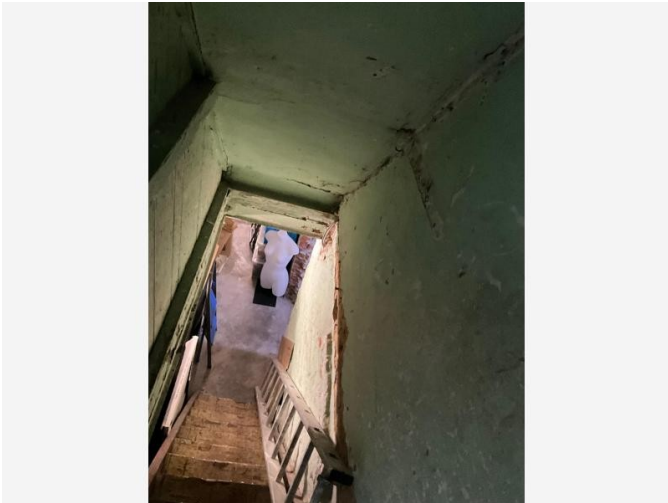
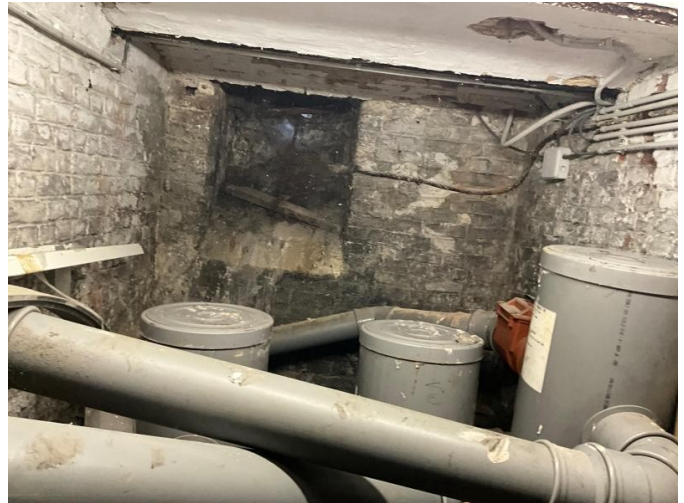
## Fiche 6: Pleisterwerk plafonds

Geen asbest

| # | Type | Referentie | Resultaat |
|---|---|---|---|
| 6.1 | Mengmonster | M002 | Geen asbest |

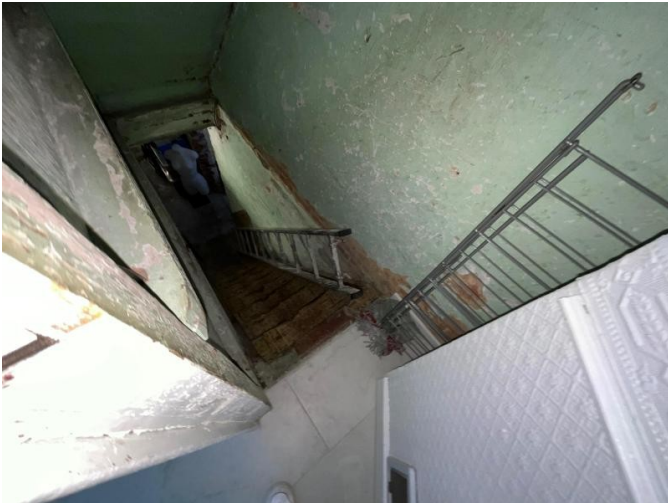
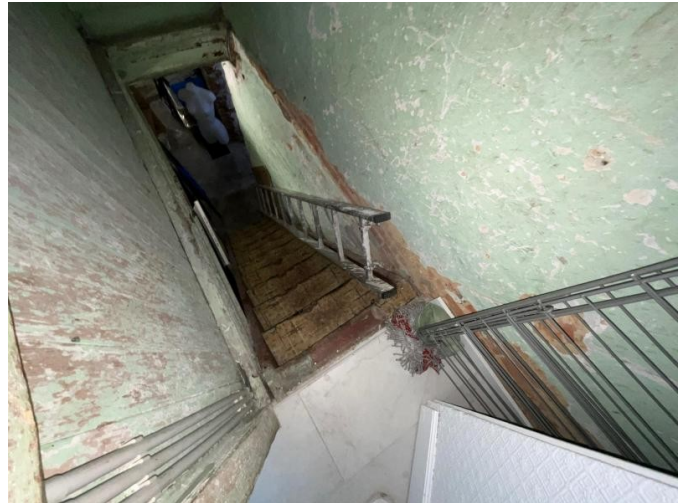
## Fiche 7: Vinylvloer trap

Geen asbest

| # | Type | Referentie | Resultaat |
|---|---|---|---|
| 7.1 | Puntmonster | P001 | Geen asbest |
