# Asbestinventarisatetest

Hillegemplein 2, 9550 Herzele

Attestnummer : **20250912-000074.000**

Uitgegeven op : **12.09.2025**

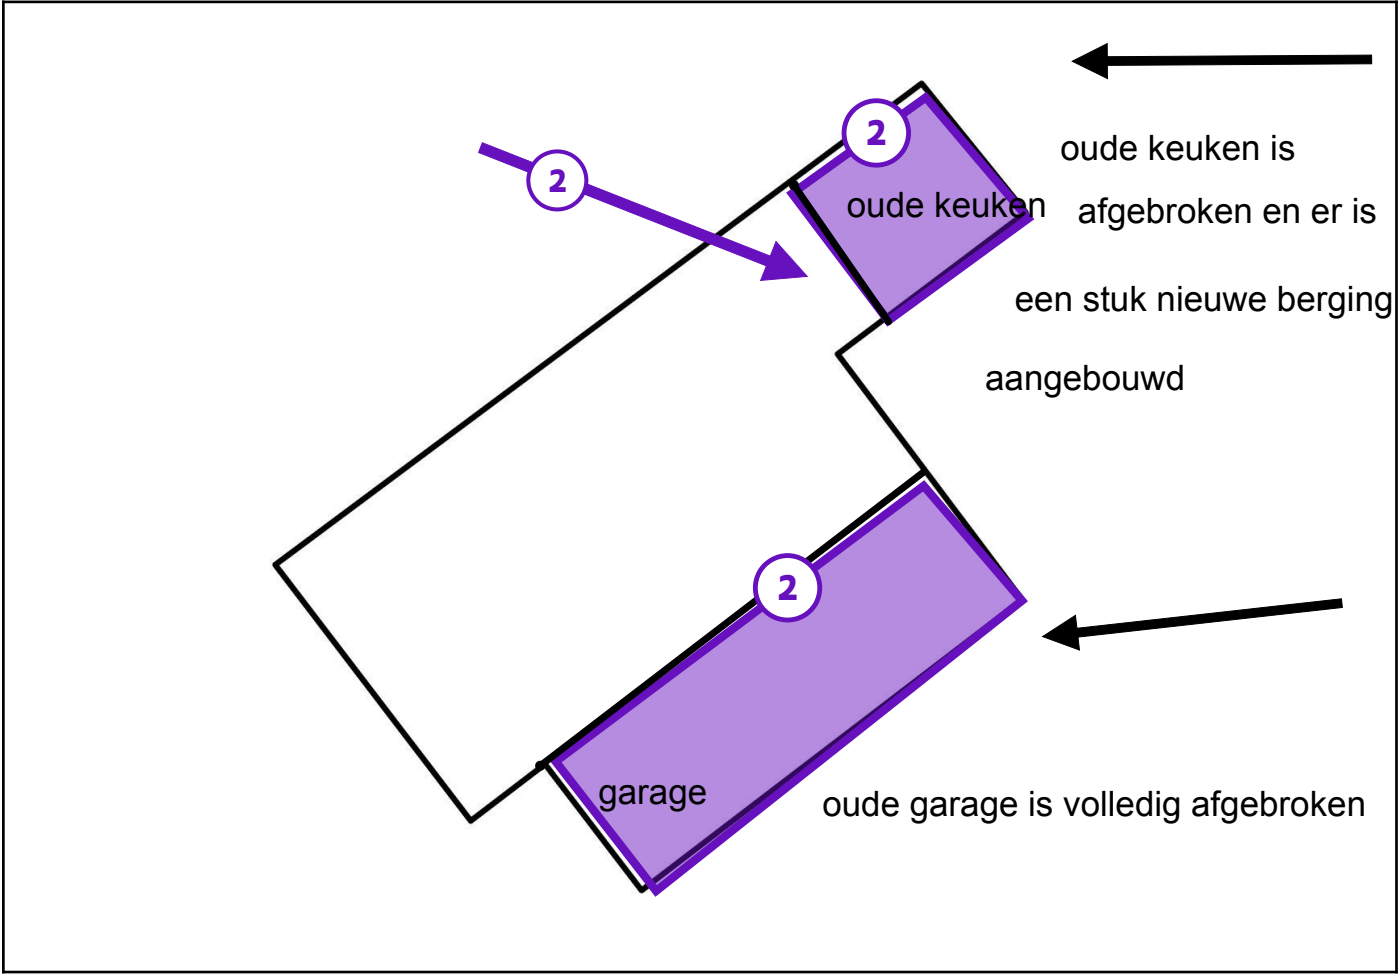
# Plan 1.14: Hoofdgebouw plan

| Beschrijving | Type | Actie |
|---|---|---|
| 2. Renovatie 2025 | Advies | - |

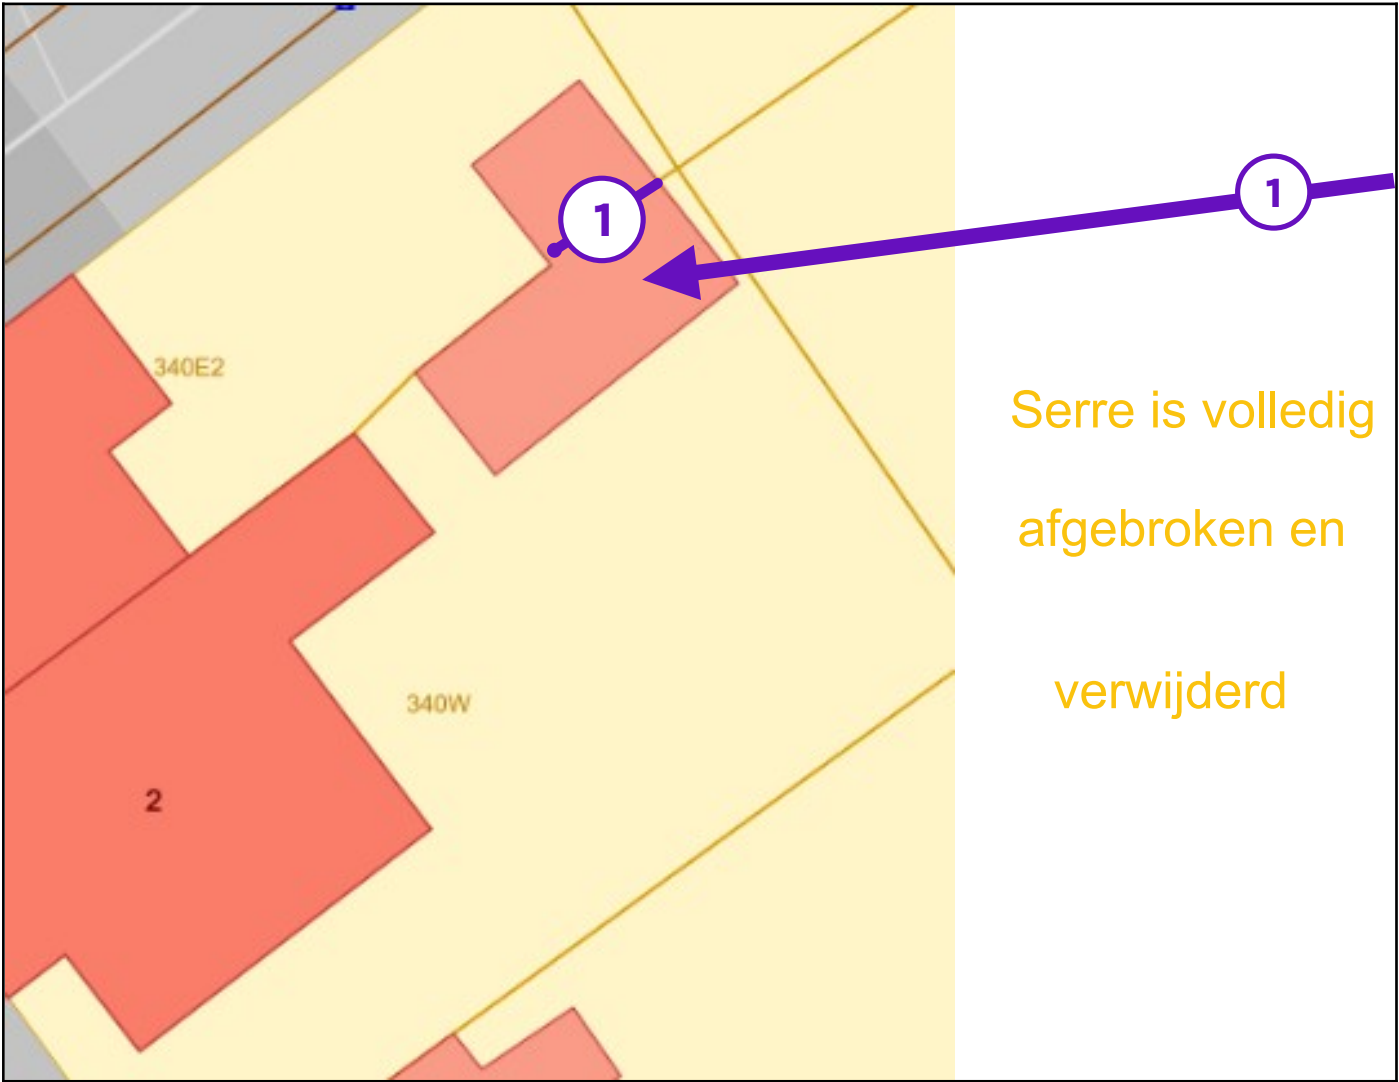
## Plan 2.1: Vaststellingen buiten de constructies

| Beschrijving | Type | Actie |
|---|---|---|
| 1. Bijgebouw Serre | Advies | - |

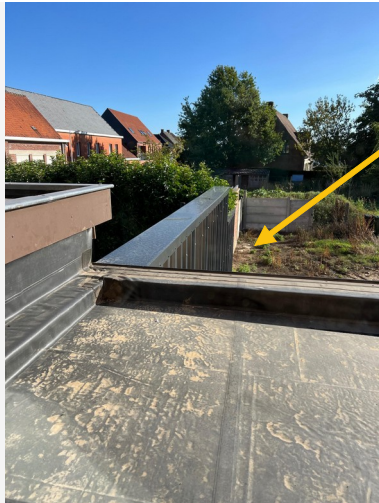
Het bijgebouw (serre) is volledig afgebroken. Er is niets meer van de constructie aanwezig in de achtertuin

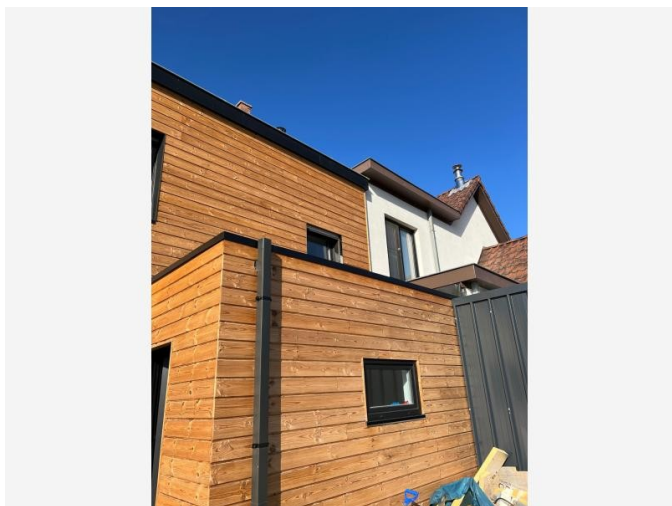
Aangebouwde garage is volledig afgebroken. De gevel waar de garage was aangebouwd is nu een wachtgevel geworden.

Oude keuken, wasplaats en berging is volledig afgebroken en er is een volledig nieuw stuk berging aangebouwd.

In alle leefruimtes zijn nieuwe voorzetwanden met isolatie geplaatst.

Alle oude leidingisolatie in de kelder is volledig verwijderd.

De schuine daken en platte daken van het hoofdgebouw zijn volledig vernieuwd. Bewijsstukken hiervan aanwezig.

De oude verwarmingsketels zijn verwijderd en vervangen door nieuwe installaties.

Oude electriciteitskast vervangen door volledig nieuwe meterkast.

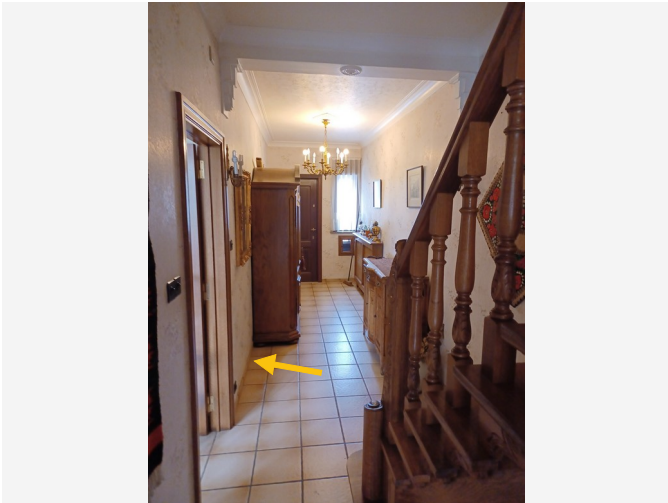
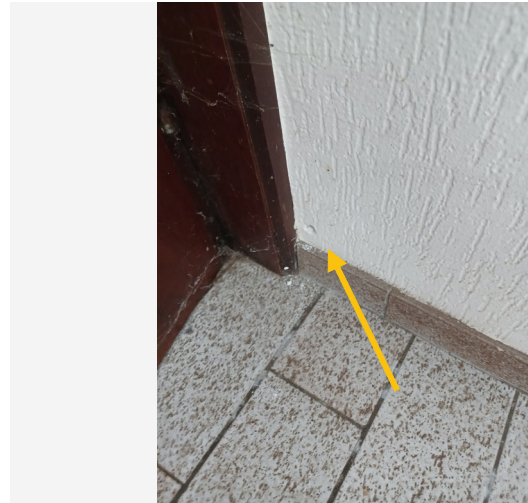
## Fiche 3: pleisterwerk muren

Geen asbest

| Bindmiddel van materiaal | Gips - kalk |
| Gebondenheid op basis van bindmiddel | Niet-hechtgebonden |
| Hoeveelheid (oppervlakte - dikte - aantal) | • 180,00 m <sup>2</sup> - 0,60 cm - 1 stuk |

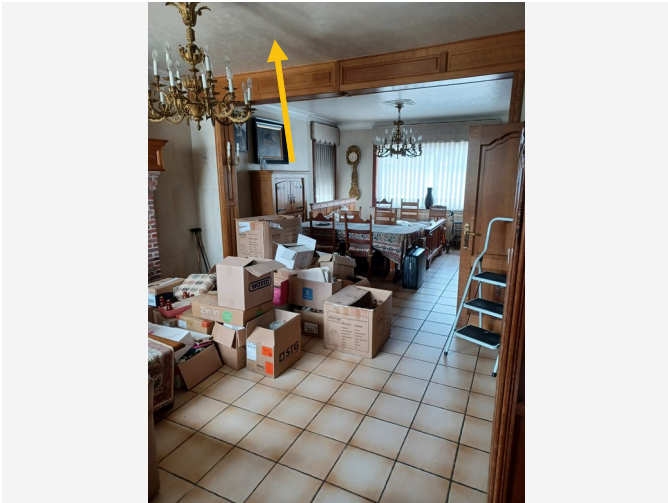
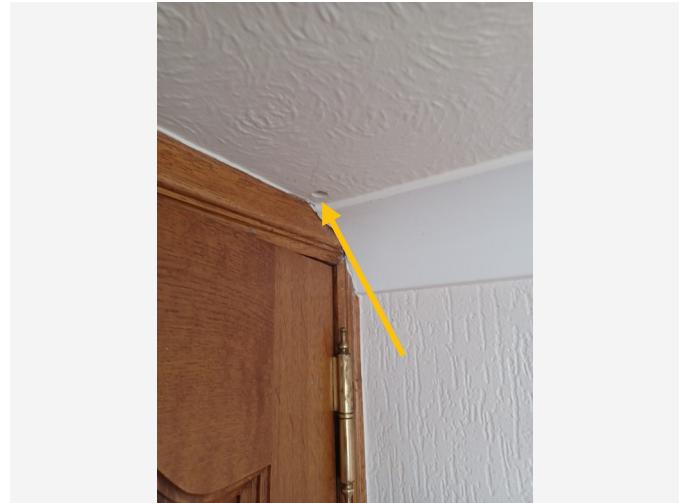
## Fiche 4: pleisterwerk plafonds

Geen asbest

| Bindmiddel van materiaal | Gips - kalk |
| Gebondenheid op basis van bindmiddel | Niet-hechtgebonden |
| Hoeveelheid (oppervlakte - dikte - aantal) | • 120,00 m <sup>2</sup> - 0,40 cm - 1 stuk |
