Asbestinventarisatetest

Borrekent 22, 9450 Haaltert

Attestnummer : 20250916-000024.000

Niet-asbestveilig

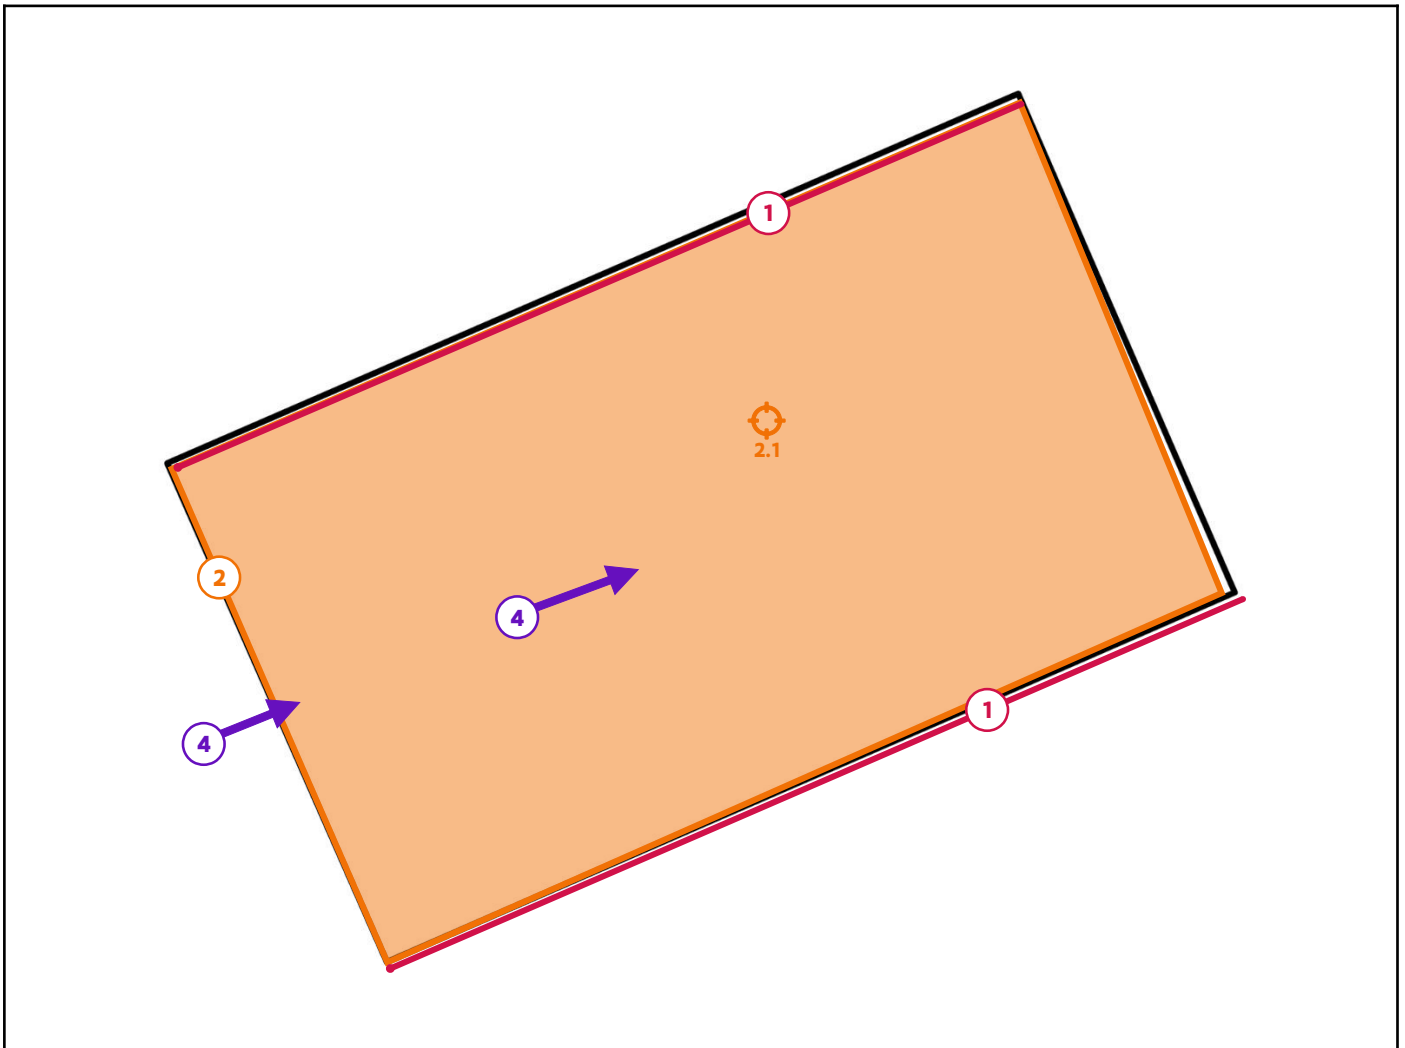
Plan 1.1: DAKPLAN

Beschrijving	Type	Actie
1. SEDIMENT IN GOTEN VAN ASBESTCEMENTEN DAKBEDEKKING	Asbestmateriaal	Dringend verwijderen
2. Dak uit Asbestverdachte leien	Asbestmateriaal	Verwijderen
2.1 Code: HAALT3	Puntmonster	-
4. SCHOUWDEKSELS - ROOKGASKANAAL	Beperking	-

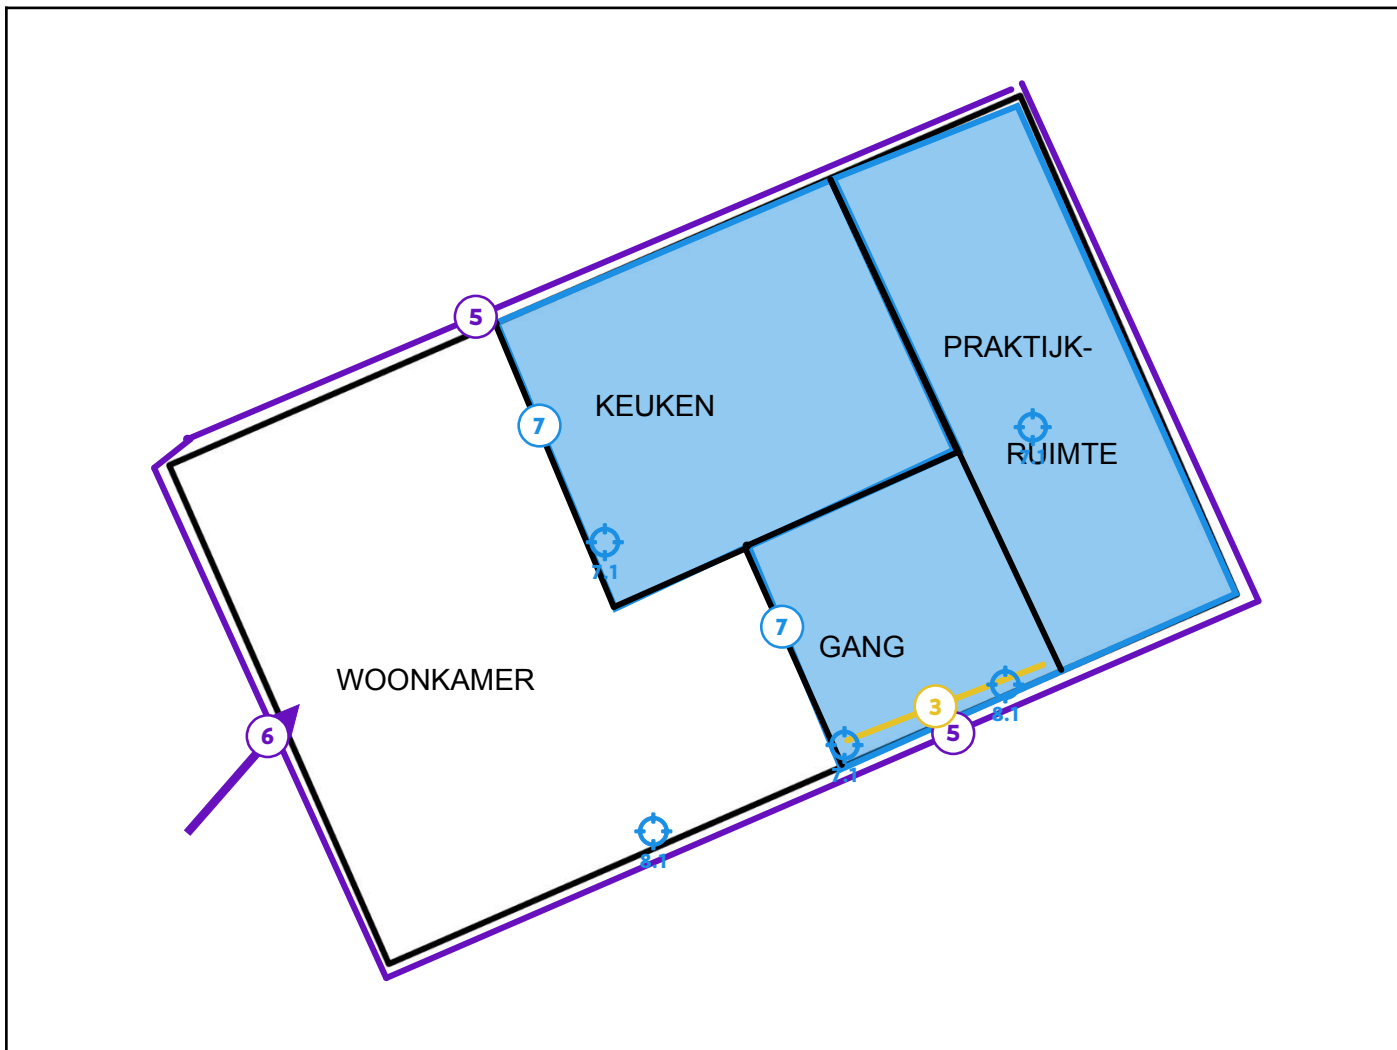
Plan 1.2: GELIJKVLOERS

Beschrijving	Type	Actie
3. MASTIEK RAMEN - GEEN STAALNAME	Asbestmateriaal	Zorgvuldig beheren
5. ZACHTE MASTIEK AAN DE RAMEN EN DEUREN	Advies	-
6. KACHELKOORD	Advies	-
7. Pleisterwerk plafonds	Geen asbest	-
7.1 Code: HAALT2	Mengmonster	-
8. Pleisterwerk muren	Geen asbest	-
8.1 Code: HAALT1	Mengmonster	-

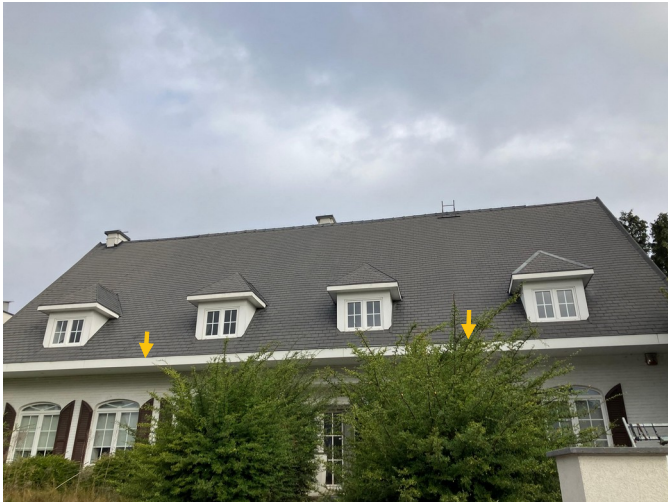
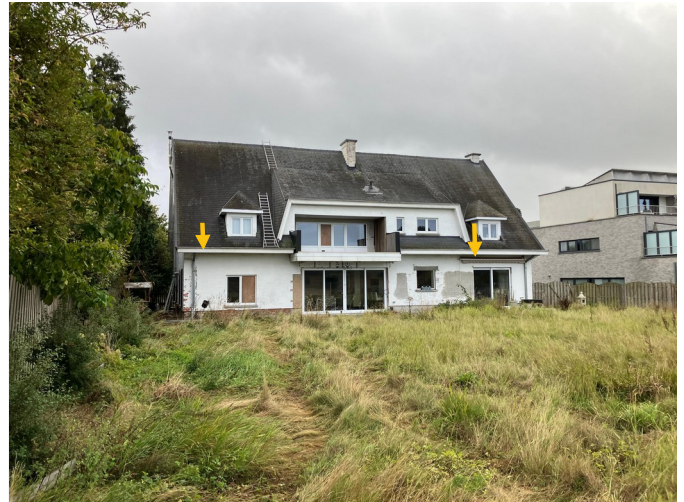
Fiche 1: SEDIMENT IN GOTEN VAN ASBESTCEMENTEN DAKBEDEKKING

Asbestmateriaal - afvalstof

Het asbestmateriaal valt onder de mijlpaal van 2040.

Dringend verwijderen

Beschrijving	SEDIMENT IN GOTEN VAN ASBESTCEMENTEN DAKBEDEKKING
Type afvalstof	Betreft resten (contaminatie) van verwerking of beschadiging
Type resten (contaminatie)	<ul style="list-style-type: none">Stof, deeltjes < 4 mm, flinters, gruis (los, opliggend)Stof, deeltjes < 4 mm, flinters, gruis (vermengd in materiaal)
Besmette materialen	<ul style="list-style-type: none">Sediment (dakgoot, afvoerbuï, regenwaterput, ...)
Bron van de resten	ASBESTHOUDENDE LEIEN KUNNEN ASBESTHOUDENDE STOFDEELTJES VEROORZAKEN IN AFVOERGOTEN. INDIEN ER ZICH SEDIMENT IN DE GOOT BEVINDT, DIENIT DIT ALS ASBESTHOUDEND AFVAL BESCHOUWD TE WORDEN.
Omgeving	Buiten
Primaire drager	Schuin dak
Gebondenheid resten	Niet hecht
Hoeveelheid (gewicht - aantal)	<ul style="list-style-type: none">0,50 kg - 1 stuk
Totaal gewicht	0,50 kg
Eenvoudig bereikbaar	Ja
Identificatiemethode	Vaststelling zonder monstername

- Verwijder het asbestafval.

- Eenvoudige handelingen: mag via doe-het-zelf of door werknemer(s) met opleidingsattest eenvoudige handelingen
BIJ VERWIJDERING : STOF FIXEREN EN DOOR TE BEVOCHTIGEN MET CONSTATE VERNEVELING, VOORZICHTIG VERWIJDEREN MET HANDGEREEDSCHAP, ZONDER BREUK OF WIJZIGING TOESTAND VAN HET MATERIAAL, MET GEBRUIK VAN GEPASTE PERSOONLIJKE BESCHERMINGSMIDDELEN (FFP3 MONDMASKER, TYVEC OVERALL CAT. III TYPE 5/6, HANDSCHOENEN EN CORRECT AFVOEREN IN AFGESLOTEN FOLIE / ZAKKEN. BIJ INSCHAKELEN AANNEMER: GELIEVE DEZE TE BEVRAGEN OVER DE GEBRUIKTE TECHNIEKEN EN BORGING DAT DE GRENSWAARDEN NIET WORDEN Overschreden. ZIE RICHTLIJNEN IN TOELICHTING ATTEST.

- NIET-HECHTGEBONDEN MATERIALEN DIENEN AFGEVOERD TE WORDEN NAAR EEN ERKEND ASBESTVERWIJDERAAR.

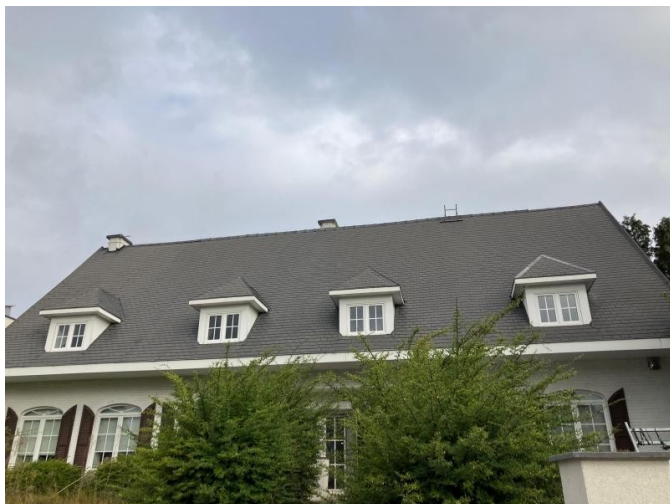
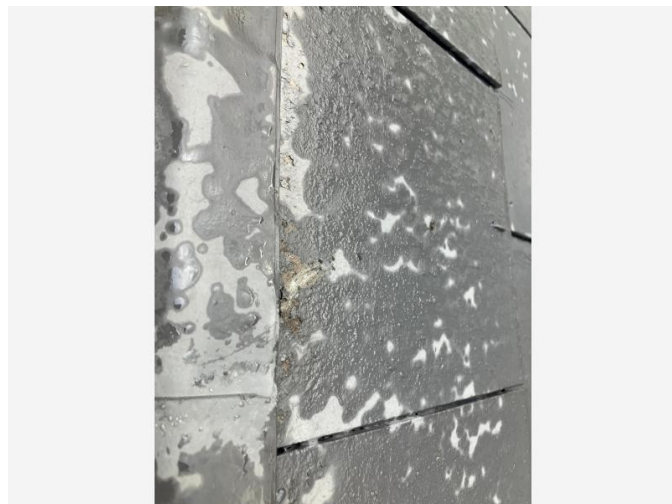
Het asbestmateriaal valt onder de mijlpaal van 2034.

Verwijderen

Eindbeoordeling materiaalrisico	Laag materiaalrisico en/of verlaagde kans op vezelvrijgave
Opmerking	De leien vooraan werden voorzien van een coating, waardoor de verwerking van het materiaal niet duidelijk is. Aan de achterkant van de woning zijn de leien meer verweerd (risico vrijgave vezels in regenwaterafvoer).

Gebondenheid	Categorie 1: hechtgebonden in oorsprong
Asbestsoort (vezeltype)	Alleen chrysotiel
Asbestconcentratie	Laag (< 50%)
Afschermingsgraad van het gehele materiaal	Geheel of deels vrij aan de buitenlucht
Toestand van het materiaal	Licht beschadigd, licht verweerd. Intact calciumsilicaatmateriaal of categorie III 'gebondenheid'

#	Type	Referentie	Resultaat
2.1	Puntmonster	HAALT3	Chrysotiel

Beschrijving	Dak uit Asbestverdachte leien
Omgeving	Buiten
Primaire drager	Schuin dak
Asbestmateriaal	Dak- en gevelbekleding - Lei, shingle
Bindmiddel van asbestmateriaal	Cement
Gebondenheid op basis van bindmiddel	Hecht
Hoeveelheid (oppervlakte - aantal)	<ul style="list-style-type: none">• 320,00 m² - 1 stuk
Totale oppervlakte	320,00 m ²
Eenvoudig bereikbaar	Ja
Bevestigingswijze	<ul style="list-style-type: none">• Genageld, geniet
Identificatiemethode	Vaststelling met monstername
Destructieve handeling voor identificatie	Nee
Opmerking	Op basis van onze expertise als deskundigen hebben we deze leien als asbesthoudend geclassificeerd, zonder staalname van het dak zelf. Op zolder bevonden zich echter een aantal reserveleien, die tijdens de leegmaak van de woning onmiddellijk afgevoerd zijn naar het containerpark. De aanwezige reserveleien bleken na onderzoek asbesthoudend : Chrysotiel. De opgegeven volumes zijn slechts schattingen en mogen niet worden gebruikt als maatstaf voor heffingen. DE LEIEN BEVINDEN ZICH OP DE HELLENDE DAKEN VAN DE WONING.

- Zorg voor een veilig beheer. Vermijd het beschadigen van het asbestmateriaal. Controleer de toestand jaarlijks op wijzigingen.
- Hemelwater dat afspoelt van asbestcement daken of gevels kan asbestdeeltjes bevatten. Gebruik het enkel voor gesloten circuits (bv. spoelen toiletten). Reinig na het vervangen van het dak of de gevel de dakgoten en regenwaterput of -ton om asbesthoudend sediment of slib te verwijderen
- Voer bijkomende staalname(s) uit.

- Eenvoudige handelingen: mag via doe-het-zelf of door werknemer(s) met opleidingsattest eenvoudige handelingen
Raadpleeg de actuele wetgeving op de website van OVAM - WWW.ASBESTINFO.BE.
Onder strikte voorwaarden is het eventueel toegestaan om deze toepassing zelf te verwijderen:
- STOF FIXEREN, EN/OF MATERIALEN BEVOCHTIGEN MET CONSTATE VERNEVELING.

- VERMIJD STOFVORMING TIJDENS HET VERWIJDEREN.
 - INDIEN NOG TE DEMONTEREN: VOORZICHTIG VERWIJDEREN MET HANDGEREEDSCHAP, ZONDER BREUK OF WIJZIGING TOESTAND VAN HET MATERIAAL.
 - GEBRUIK DE GEPASTE PERSOONLIJKE BESCHERMINGSMIDDELEN (FFP3 MONDMASKER, TYVEC WEGWERPOVERALL CAT. III TYPE 5/6, WEGWERPHANDSCHOENEN, AFWASBAAR SCOEISEL)
 - ASBESTAFVAL MOET U CORRECT AFVOEREN IN AFGESLOTEN FOLIE / ZAKKEN, DUBBEL VERPAKT.
 - AFVOER NAAR HET GEMEENTELIJK CONTAINERPARK IS VAAK GRATIS. EERST BEVRAGEN BIJ BEHEERDER CONTAINERPARK VOOR DE VOORWAARDEN VAN AFVOER.
- Eenvoudige handelingen: enkel door erkend asbestverwijderaar
BIJ INSCHAKELN AANNEMER: GELIEVE DEZE TE BEVRAGEN OVER DE GEBRUIKTE TECHNIEKEN EN BORGING DAT DE GRENSWAARDEN NIET WORDEN Overschreden. ZIE RICHTLIJNEN IN TOELICHTING ATTEST.

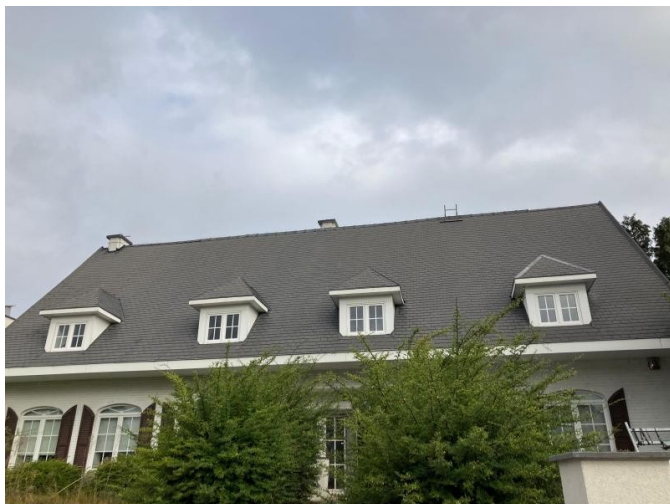
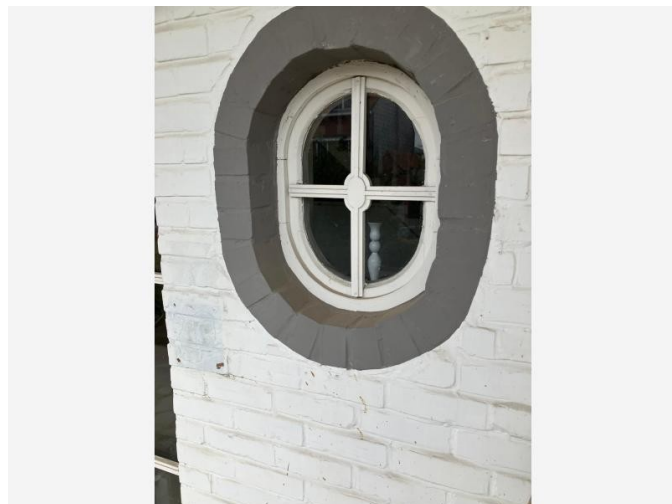
Het asbestmateriaal valt onder de mijlpaal van 2040.

Zorgvuldig beheren

Eindbeoordeling materiaalrisico	Laag materiaalrisico en/of verlaagde kans op vezelvrijgave
---------------------------------	--

Gebondenheid	Categorie 1: hechtgebonden in oorsprong
Asbestsoort (vezeltype)	Amfibool aanwezig, uitgezonderd crocidoliet
Asbestconcentratie	Laag (< 50%)
Afschermingsgraad van het gehele materiaal	Geheel of deels (ook) vrij aan de binnenlucht
Toestand van het materiaal	Onbeschadigd, niet verweerd

Beschrijving	MASTIEK RAMEN - GEEN STAALNAME
Omgeving	Grenst aan binnen- en buitenlucht
Primaire drager	Wandopening verticaal (raam, deur, ...)
Asbestmateriaal	In-situ afwerkingslagen - Pasta, stopverf, voegsel, stopsel, vulsel, mastiek, katten, ...
Bindmiddel van asbestmateriaal	Kitten, mastiek, pasta
Gebondenheid op basis van bindmiddel	Hecht
Hoeveelheid (gewicht - aantal)	<ul style="list-style-type: none">• 1,00 kg - 1 stuk
Totaal gewicht	1,00 kg
Eenvoudig bereikbaar	Ja
Bevestigingswijze	<ul style="list-style-type: none">• Verlijmd, ingegoten, versmeerd
Identificatiemethode	Vaststelling zonder monstername
Destructieve handeling voor identificatie	Nee
Opmerking	Deze volumes en gewichten zijn niet gemeten, maar geschat (de opgegeven hoeveelheden mogen niet gebruikt worden als maatstaf van heffing). De houten ramen aan de inkomhal bevatten tussen het glas en het kader mogelijks asbesthoudende mastiek. Deze mastiek is niet bemonsterd om beschadiging te voorkomen. Bij renovatie nader te onderzoeken.

- Zorg voor een veilig beheer. Vermijd het beschadigen van het asbestmateriaal. Controleer de toestand jaarlijks op wijzigingen.
- Voer binnenluchtmetingen uit om actuele blootstellingsrisico's in de binnenlucht te monitoren.

- Eenvoudige handelingen: enkel door erkend asbestverwijderaar
BIJ VERWIJDERING : STOF FIXEREN EN DOOR TE BEVOCHTIGEN MET CONSTATE VERNEVELING, VOORZICHTIG VERWIJDEREN MET HANDGEREEDSCHAP, ZONDER BREUK OF WIJZIGING TOESTAND VAN HET MATERIAAL, MET GEBRUIK VAN GEPASTE PERSOONLIJKE BESCHERMINGSMIDDELEN (FFP3 MONDMASKER, TYVEC OVERALL CAT. II TYPE 5/6, HANDSCHOENEN EN CORRECT AFVOEREN IN AFGESLOTEN FOLIE / ZAKKEN. BIJ INSCHAKELEN AANNEMER: GELIEVE DEZE TE BEVRAGEN OVER DE GEBRUIKTE TECHNIEKEN EN BORGING DAT DE GRENSWAARDEN NIET WORDEN Overschreden. ZIE RICHTLIJNEN IN TOELICHTING ATTEST.

BIJ UITVOERING RENOVATIEWERKEN : ADVIES IS OM VOORAFGAAND ONDERZOEK UIT TE VOEREN

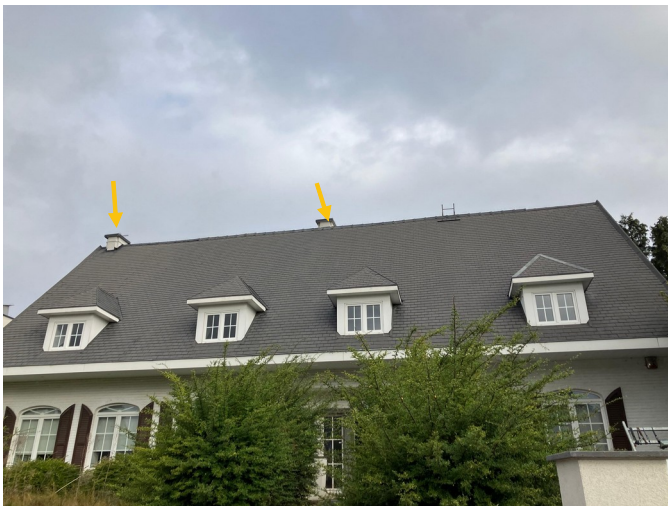
Situeringfoto

Permanente beperking

Reden: Het te onderzoeken materiaal situeert zich hoger dan 3,50 m te rekenen vanaf een veilige ondergrond

Uitleg van de asbestdeskundige: De schouwdeksel en de rookgaskanalen (eventuele aanwezigheid asbestcementen elementen) konden niet gecontroleerd worden.

(Asbest)materiaal	Deksteen, muurkap - Vol
Karakterisatie	Asbest (verdacht)
Primaire drager	HVAC infrastructuur en uitrusting

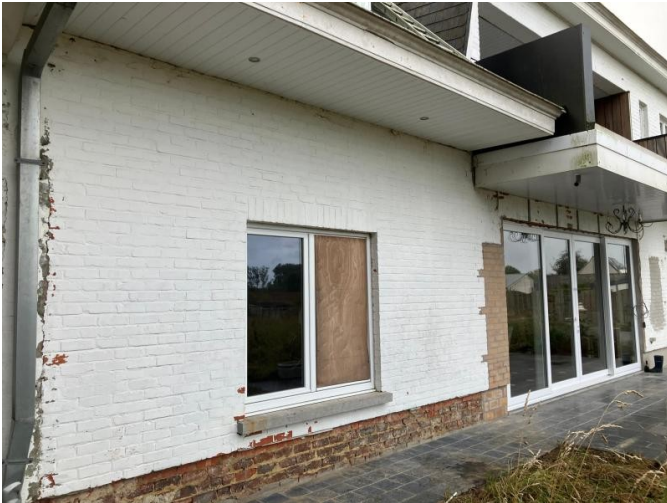
ZACHTE DICHTINGEN AAN DE RAMEN : DE GEBRUIKTE DICHTINGSLAGEN AAN DE RAMEN, ZOWEL TUSSEN SCHRIJNWERK EN MUUR ALS TUSSEN SCHRIJNWERK EN GLAS, ZIJN ZACHT (OP SILICONENBASIS) EN DUS NIET ASBESTVERDACHT. UITZONDERING OP DEZE VASTSTELLING : DE OORSPRONKELIJKE HOUTEN RAMEN ZIJN ZONDER MASTIEK / GECEMENTEERD TUSSEN DE MUUR EN DE RAMEN, MAAR DE MASTIEK TUSSEN DE KADERS EN HET GLAS IS WEL ASBESTVERDACHT.

Identificatiemethode	Vaststelling & expertise (niet-asbestverdacht)
Primaire drager	Wandopening verticaal (raam, deur, ...)

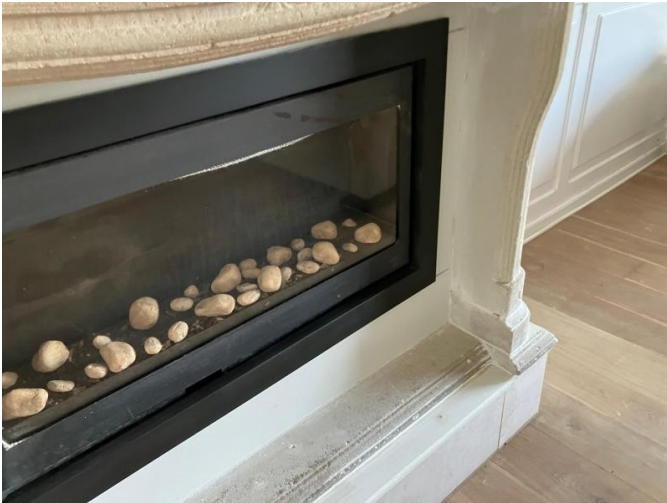
DE INBOUWKACHEL BEVAT EEN BLINKEND KACHELKOORD, DUS NIET UIT WITTE ASBESTVEZELS, MAAR UIT GLASVEZELS.

Identificatiemethode	Vaststelling & expertise (niet-asbestverdacht)
Primaire drager	HVAC infrastructuur en uitrusting
(Asbest)materiaal	Koord, lint, band, strip
Bindmiddel	Weinig of geen bindmiddel (textiel, bevlokkings, ...)
Gebondenheid bindmiddel	Niet-hechtgebonden

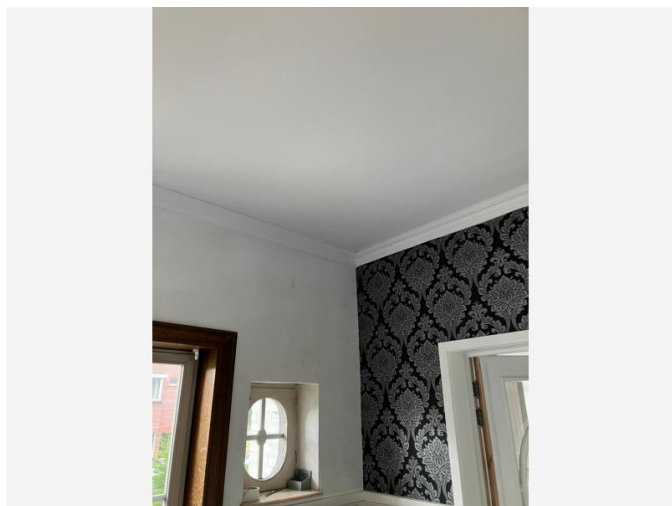
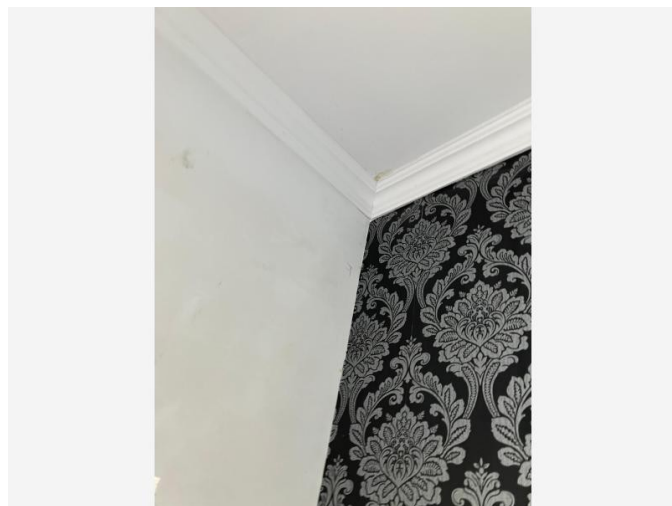
Fiche 7: Pleisterwerk plafonds

Geen asbest

#	Type	Referentie	Resultaat
7.1	Mengmonster	HAALT2	Geen asbest

Beschrijving	Pleisterwerk plafonds
Omgeving	Binnen
Primaire drager	Plafond
Bindmiddel van materiaal	Gips - kalk
Gebondenheid op basis van bindmiddel	Niet-hechtgebonden
Hoeveelheid (oppervlakte - dikte - aantal)	• 60,00 m ² - 1,00 cm - 1 stuk
Totaal volume	0,60 m ³
Identificatiemethode	Vaststelling met monstername
Destructieve handeling voor identificatie	Nee
Opmerking	<p>Deze oppervlakte, volumes en gewichten zijn niet gemeten, maar geschat op basis van een benadering van het aanwezig pleisterwerk in alle plafonds (de opgegeven hoeveelheden mogen niet gebruikt worden als maatstaf van heffing).</p> <p>ALLE PLAFONDS OP DE EERSTE VERDIEPING BESTAAN UIT PLAATMATERIAAL, NET ALS WOONKAMER OP HET GELIJKVLOERS. DE BEREIKBARE PLAFONDS WERDEN BEMONSTERD. OVER ACHTERLIGGENDE LAGEN KAN ECHTER GEEN UITSPRAAK GEDAAN WORDEN.</p> <p>STAALNAMES PLEISTERWERK:</p> <ul style="list-style-type: none">- HAL: THV HOEK DEUR NAAR WOONKAMER- KEUKEN : HOEK DEUR NAAR WOONKAMER- HOBBY- / PRAKTIJKRUIMTE: AAN PLAFOND KANT GANG

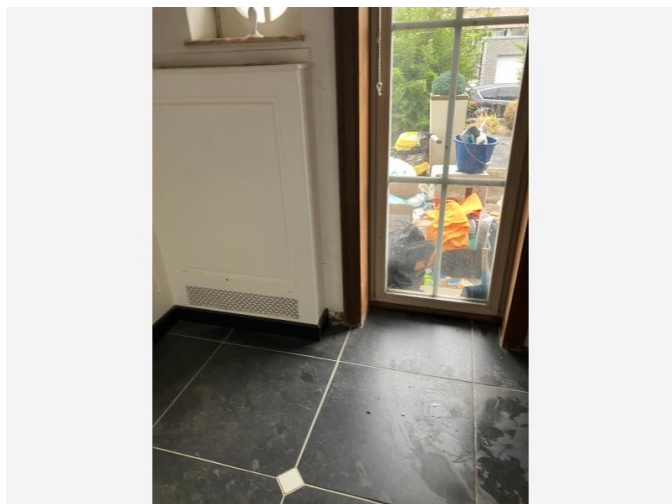
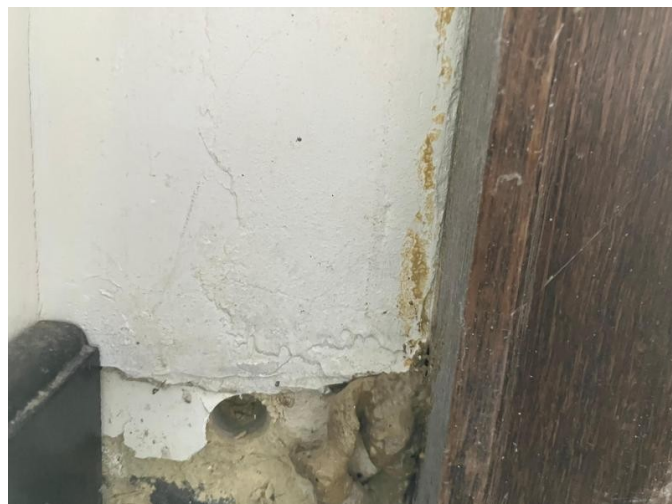
Geen asbest

#	Type	Referentie	Resultaat
8.1	Mengmonster	HAALT1	Geen asbest

Beschrijving	Pleisterwerk muren
Omgeving	Binnen
Primaire drager	Binnenwand
Bindmiddel van materiaal	Gips - kalk
Gebondenheid op basis van bindmiddel	Niet-hechtgebonden
Hoeveelheid (oppervlakte - dikte - aantal)	• 400,00 m ² - 1,00 cm - 1 stuk
Totaal volume	4,00 m ³
Identificatiemethode	Vaststelling met monsternamen
Destructieve handeling voor identificatie	Nee
Opmerking	<p>Deze oppervlakte, volumes en gewichten zijn niet gemeten, maar geschat op basis van een benadering van het aanwezig pleisterwerk in alle muren (de opgegeven hoeveelheden mogen niet gebruikt worden als maatstaf van heffing).</p> <p>VEEL VAN HET OORSPRONKELIJKE PLEISTERWERK IS AFGEDEKT DOOR LAMBRISERING IN HOUTEN PLAATWERK. ER KAN DUS GEEN UITSPRAAK GEDAAN WORDEN OVER HET PLEISTERWERK ACHTER DEZE AFWERKINGEN, MAAR WAAR MOGELIJK WERD HET ALS VOLGT BEMONSTERD:</p> <p>STAALNAMES PLEISTERWERK:</p> <ul style="list-style-type: none"> - GANG : RECHTS ACHTER VOORDEUR, BIJ ONTBREKENDE PLINT - BADKAMER IN RENOVATIE BOVEN : GEDEELTE ONAFGEWERKTE MUUR - WOONKAMER: ACHTER AFKASTING RADIATOR
