# Asbestinventarisatetest

Heiken 95, 2960 Brecht

Attestnummer : 20250924-000291.000

Uitgegeven op : 24.09.2025

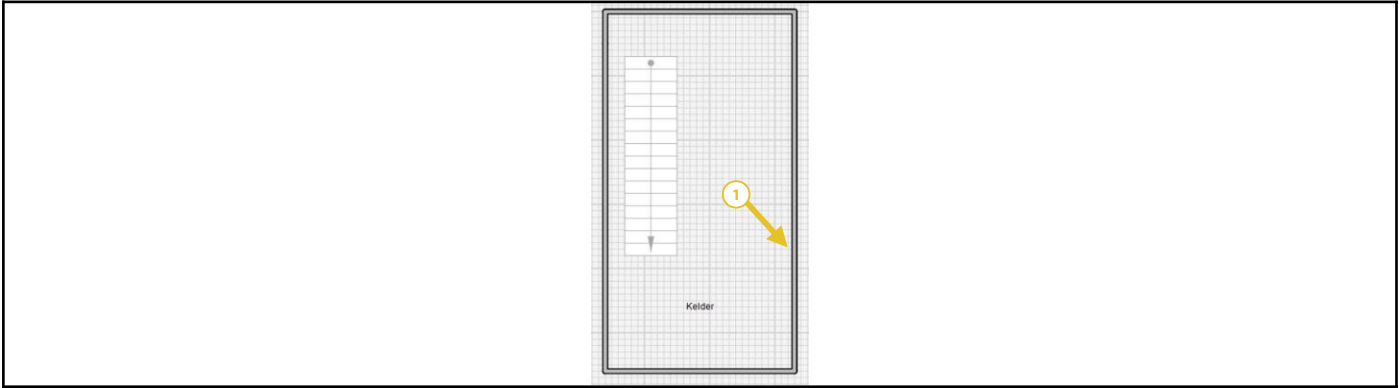
# Plan 1.3: Plan kelder

| Beschrijving | Type | Actie |
|---|---|---|
| 1. Elektriciteitsmeter (kast) | Asbestmateriaal | Zorgvuldig beheren |

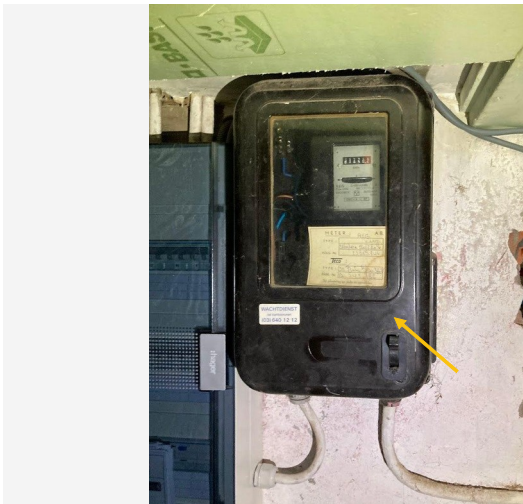
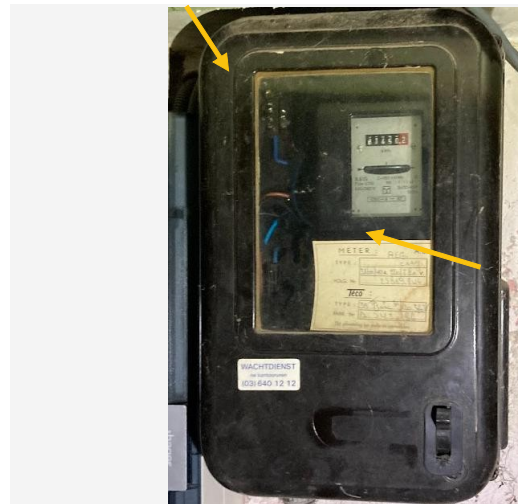
| Eindbeoordeling materiaalrisico | Laag materiaalrisico en/of verlaagde kans op vezelvrijgave |

| Gebondenheid | Categorie 1: hechtgebonden in oorsprong |
| Asbestsoort (vezeltype) | Alleen chrysotiel |
| Asbestconcentratie | Laag (< 50%) |
| Afschermingsgraad van het gehele materiaal | Geheel of deels (ook) vrij aan de binnenlucht |
| Toestand van het materiaal | Licht beschadigd, licht verweerd. Intact calciumsilicaatmateriaal of categorie III 'gebondenheid' |

| Beschrijving | Elektriciteitsmeter (kast) |
| Asbestmateriaal | Plaat, paneel, tablet - Type Bakeliet |
| Hoeveelheid (oppervlakte - dikte - aantal) | • 0,10 m <sup>2</sup> - 1,00 cm - 1 stuk |

Het asbestmateriaal valt onder de mijlpaal van 2040.

Zorgvuldig beheren

- Zorg voor een veilig beheer. Vermijd het beschadigen van het asbestmateriaal. Controleer de toestand jaarlijks op wijzigingen.

- Eenvoudige handelingen: enkel door erkend asbestverwijderaar  
Er kan gevraagd worden aan de netbeheerder de meter te vervangen. Het betreft hier een teller eigendom van de nutsmaatschappij. De toepassing mag enkel en alleen door de nutsmaatschappij vervangen worden wegens eigendomrecht. Opgelet: De toepassing staat constant onder stroom.

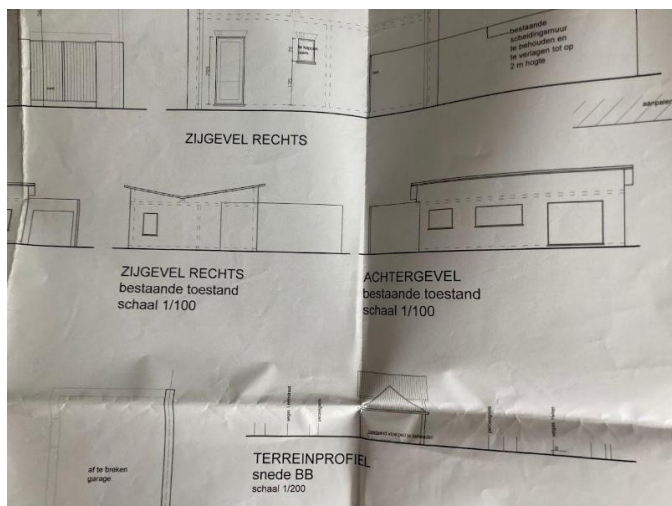
Situeringsfoto

**Bouwjaar:** 2013

*Constructies gebouwd vanaf 2001 moeten niet onderzocht worden*

| Opmerking | De woning met vlinderdak werd uitgebreid met een verdieping + zolder in 2013. De gehele verdieping: zolder en dak werden bijgevolg nieuw gebouwd. |

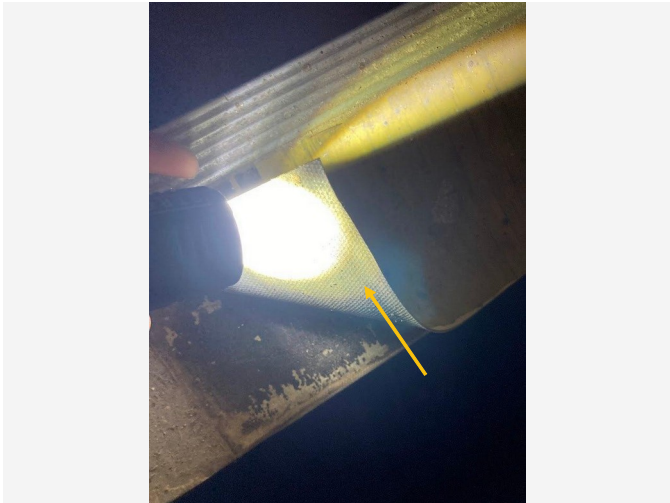
Vrije foto

Het vinylzeil waarmee de tredes van de keldertrap zijn bekleed is niet asbestverdacht.

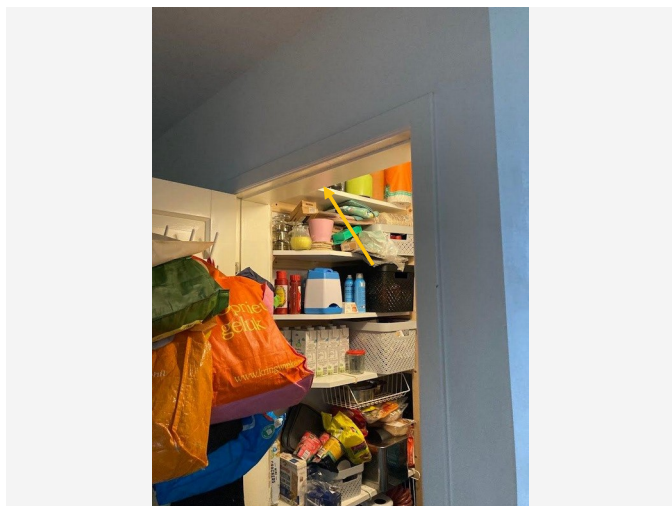
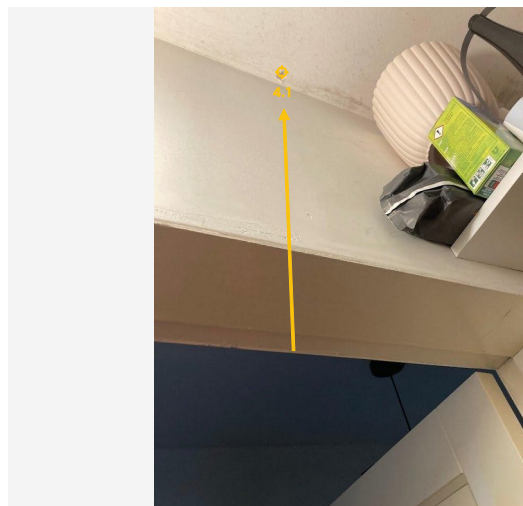
## Fiche 4: Plafond

Geen asbest

| # | Type | Referentie | Resultaat |
|---|---|---|---|
| 4.1 | Mengmonster | 9298 | Geen asbest |

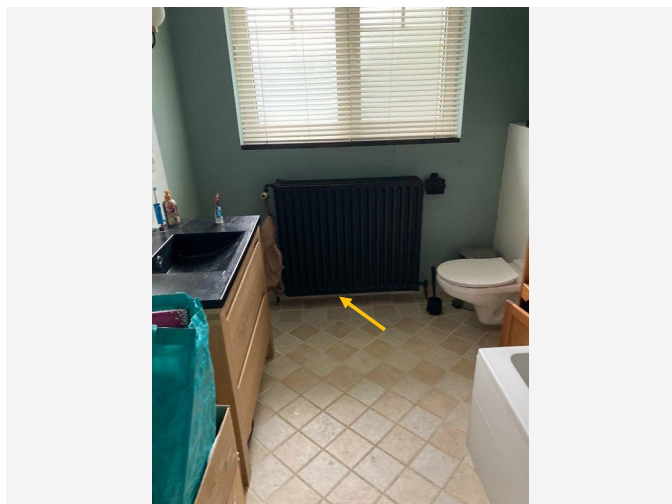
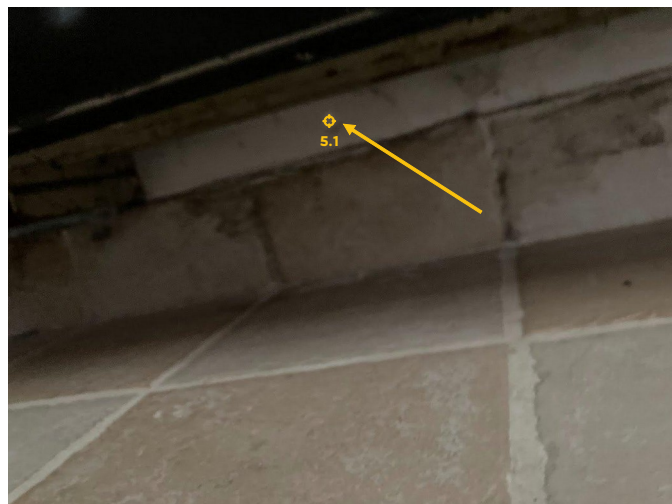
## Fiche 5: Pleisterwerk muren

Geen asbest

| # | Type | Referentie | Resultaat |
|---|---|---|---|
| 5.1 | Mengmonster | 9297 | Geen asbest |

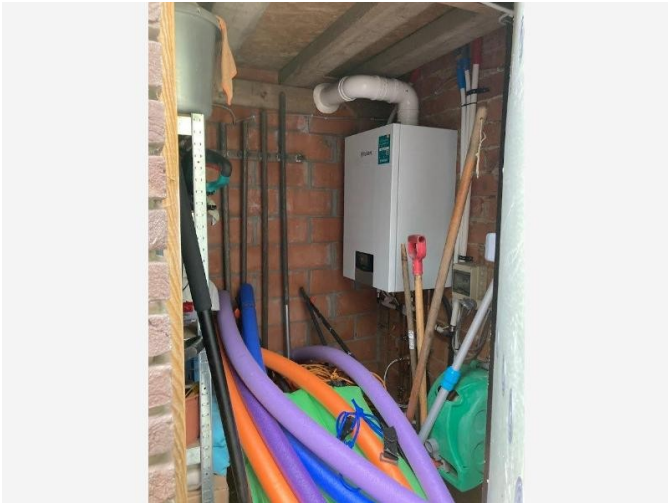
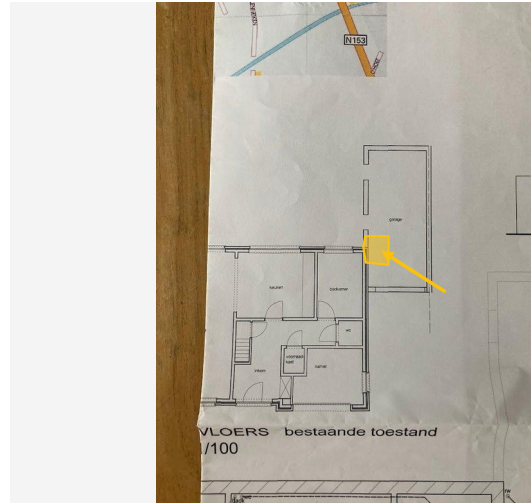
## Fiche 6: Roofing

Geen asbest

| Opmerking | De buitenberging werd geplaatst ter vervanging van de garage bij de werken in 2013. |
