# Asbestinventarisatattest

Colmarstraat 43, 9100 Sint-Niklaas

Attestnummer : 20250802-000088.000

Uitgegeven op : 02.08.2025

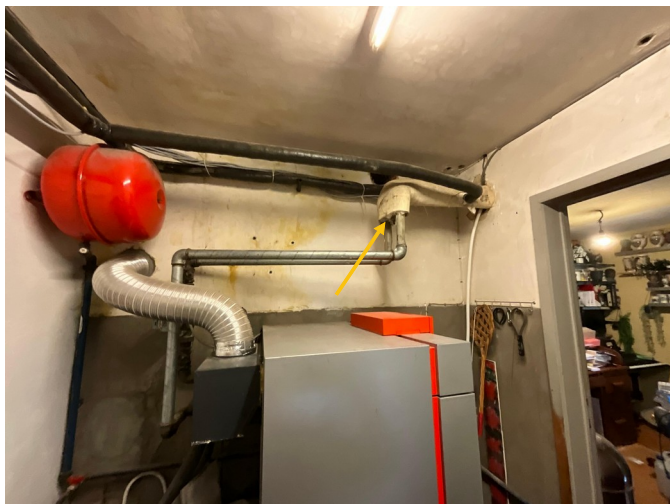
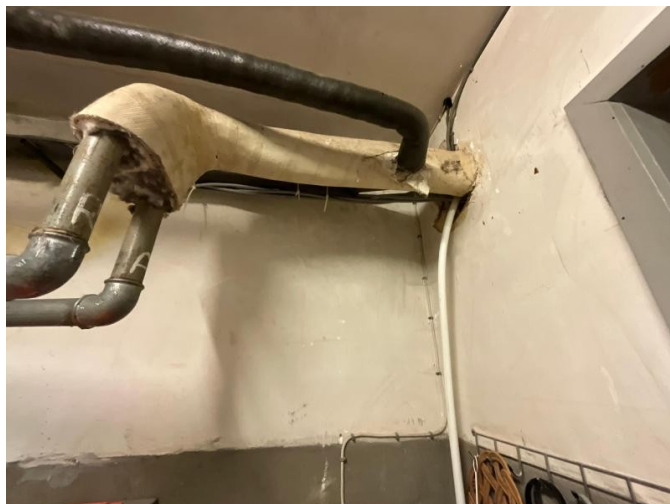
Het asbestmateriaal valt onder de mijlpaal van 2034.

Verwijderen

| Eindbeoordeling materiaalrisico | Verhoogd materiaalrisico en/of verhoogde kans op vezelvrijgave |

| Gebondenheid | Categorie 2: niet-hechtgebonden met matrix |
| Asbestsoort (vezeltype) | Amfibool aanwezig, uitgezonderd crocidoliet |
| Toestand van het materiaal | Licht beschadigd, licht verweerd. Intact calciumsilicaatmateriaal of categorie III 'gebondenheid' |

| # | Type | Referentie | Resultaat |
|---|---|---|---|
| 1.1 | Mengmonster | 404/B | Chrysotiel |
| 1.2 | Mengmonster | 404/R | Amosiet |

| Beschrijving | Chauffagebuizen. |

- Zorg voor een veilig beheer. Vermijd het beschadigen van het asbestmateriaal. Controleer de toestand jaarlijks op wijzigingen.
- Voer bijkomende staalname(s) uit.

- Hermetische zone (erkend asbestverwijderaar)  
Bepaalde risicovolle asbestmaterialen mogen enkel door erkende asbestverwijderaars verwijderd worden via de techniek hermetische zone of met de couveusezakmethode. De ondernemingen in de onderstaande link zijn erkend voor het uitvoeren van asbestverwijdering zowel met eenvoudige handelingen als volgens de hermetisch afgesloten zone, tenzij anders vermeld. Zij volgen daarbij strikte veiligheidsprocedures en gebruiken gespecialiseerd materieel: <https://werk.belgie.be/nl/erkenningen/erkenning-asbest-bedrijven-erkend-voor-afbraak-verwijderingswerken>

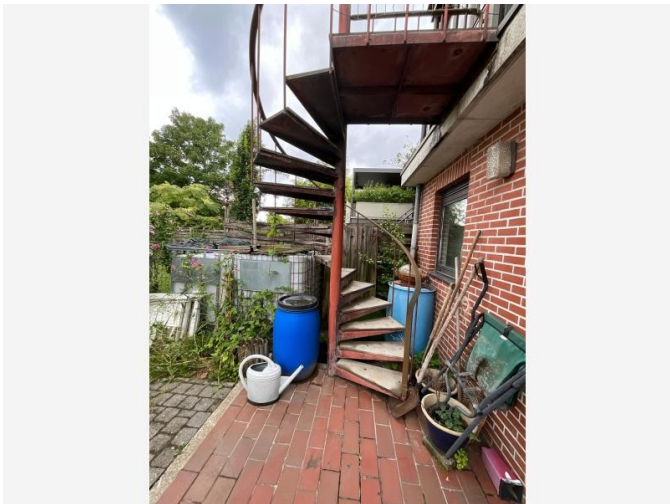
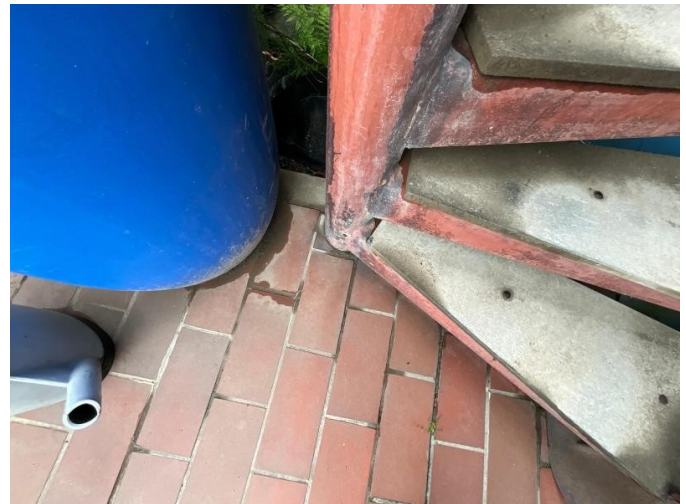
Het asbestmateriaal valt onder de mijlpaal van 2040.

Zorgvuldig beheren

| Eindbeoordeling materiaalrisico | Laag materiaalrisico en/of verlaagde kans op vezelvrijgave |

| Gebondenheid | Categorie 1: hechtgebonden in oorsprong |
| Asbestsoort (vezeltype) | Alleen chrysotiel |
| Toestand van het materiaal | Licht beschadigd, licht verweerd. Intact calciumsilicaatmateriaal of categorie III 'gebondenheid' |

| # | Type | Referentie | Resultaat |
|---|---|---|---|
| 2.1 | Puntmonster | 002 | Chrysotiel |

| Beschrijving | Traptreden buitentrap |

- Zorg voor een veilig beheer. Vermijd het beschadigen van het asbestmateriaal. Controleer de toestand jaarlijks op wijzigingen.
- Voer bijkomende staalname(s) uit.

- Eenvoudige handelingen: mag via doe-het-zelf of door werknemer(s) met opleidingsattest eenvoudige handelingen  
Bij verwijderen: met zorg behandelen. Draag bij voorkeur een beschermend wegwerppak  
CAT III (type 5/6) en minstens een mondmasker FFP3 en handschoenen. Vermijd stofvorming door het asbestmateriaal te bevochtigen of op voorhand te fixeren en gebruik geen mechanische werktuigen zoals slijpschijven en boormachines bij het demonteren aangezien dit asbestvezelhoudend stof veroorzaakt.

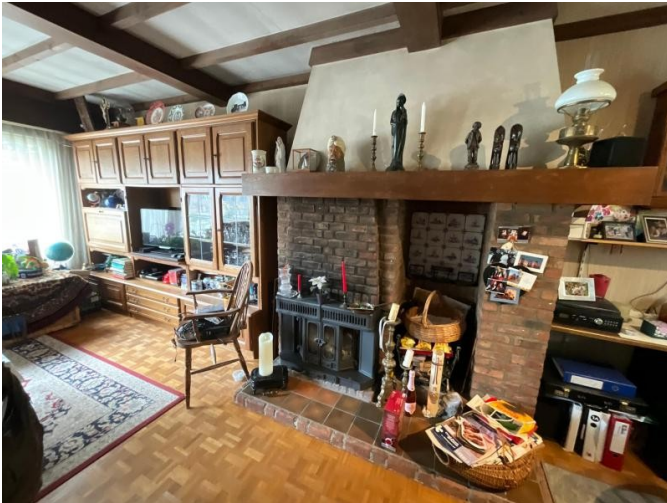
*Situeringsfoto*

**Reden:** Het te onderzoeken materiaal situeert zich hoger dan 3,50 m te rekenen vanaf een veilige ondergrond

**Uitleg van de asbestdeskundige:** In deze schouw kunnen waarneembare asbestverdachte materialen aanwezig zijn. Door

de hoogte is het niet mogelijk om deze schouw in detail te bekijken.

Dit geldt zowel voor de bovenzijde als de binnenkant van de schouw.

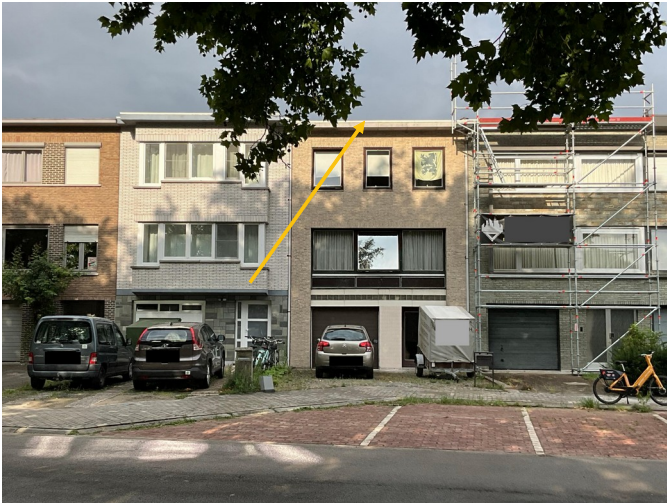
Situeringsfoto

**Reden:** Het te onderzoeken materiaal situeert zich hoger dan 3,50 m te rekenen vanaf een veilige ondergrond

**Uitleg van de asbestdeskundige:** Daar het dak hoger is dan 3,5 meter boven grondniveau is, valt het onderzoek van dit dak buiten het wettelijk kader van de inspectie. Bij renovatie of verbouwing wordt aangeraden om het (onderdak) dak na te kijken en staalnames te laten uitvoeren.

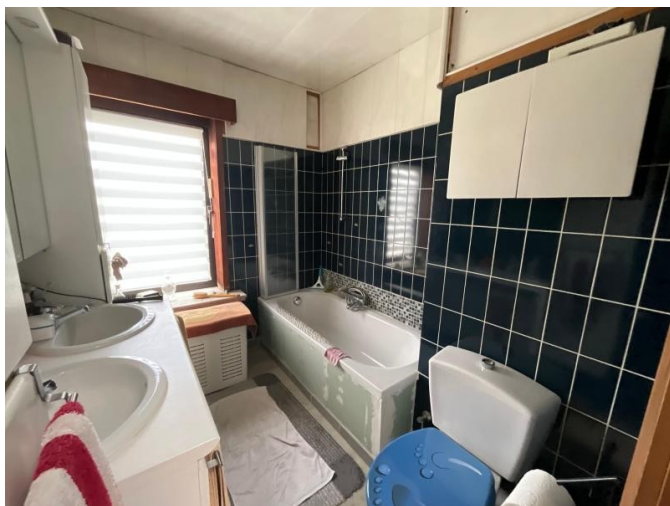
Vrije foto

Verskillende plafonds bestaan uit beplatingen. Binnen het kader van een niet-destructief onderzoek konden de achterliggende plafonds niet worden geïnspecteerd. Enkel door deze lambriseringen te verwijderen of door een destructief onderzoek kunnen de achterliggende lagen geanalyseerd worden. Bij vernieuwing van deze binnenschil wordt aanbevolen om nieuw monstername te laten nemen.

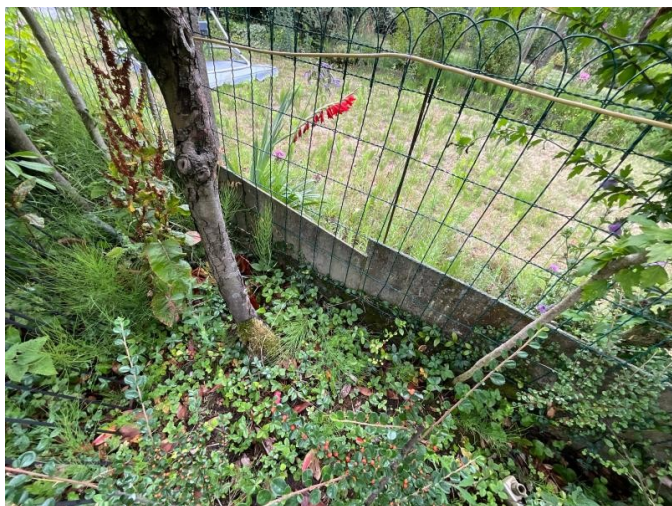
Vrije foto

De tuinafboordingen, platen, van de buur zijn mogelijks asbesthoudend, daar deze tegen de gemeenschappelijke afsluiting staan wordt hier het advies gegeven deze met aandacht voor het asbesthoudende karakter ervan, met zorg te benaderen.

Ook aan de voorkant van de woning werden deze opgemerkt.

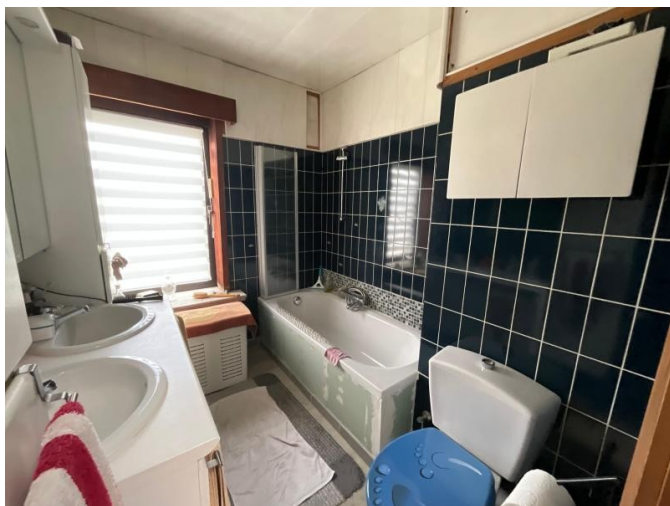
Vrije foto

Achter de tegels kan asbesthoudende lijm gebruikt zijn. Bij sloop of grondige werken en bij het (plaatselijk) verwijderen van deze tegels wordt aangeraden steeds bijkomende stalen te laten nemen van de lijm indien deze wordt aangetroffen.

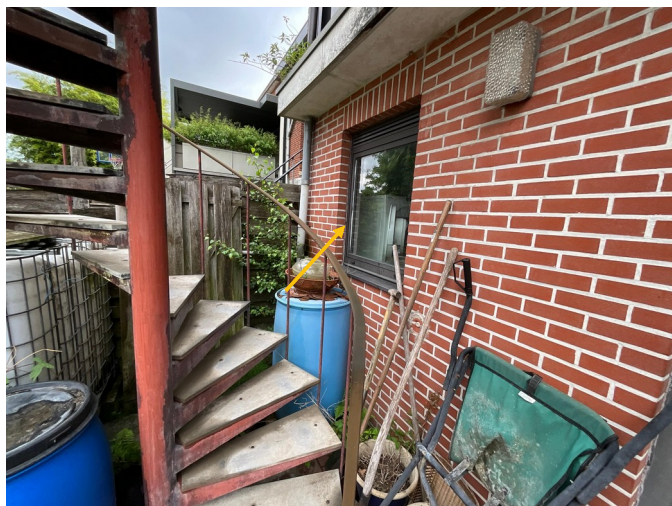
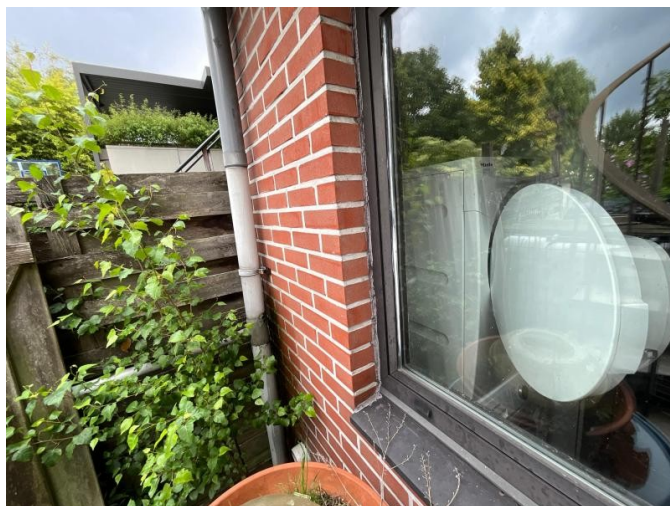
## Fiche 8: Mastiek tussen profiel en muur

Geen asbest

| # | Type | Referentie | Resultaat |
|---|---|---|---|
| 8.1 | Puntmonster | 803 | Geen asbest |

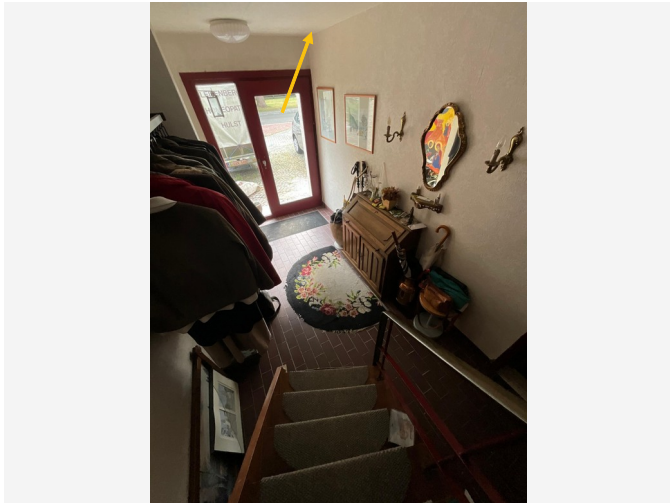
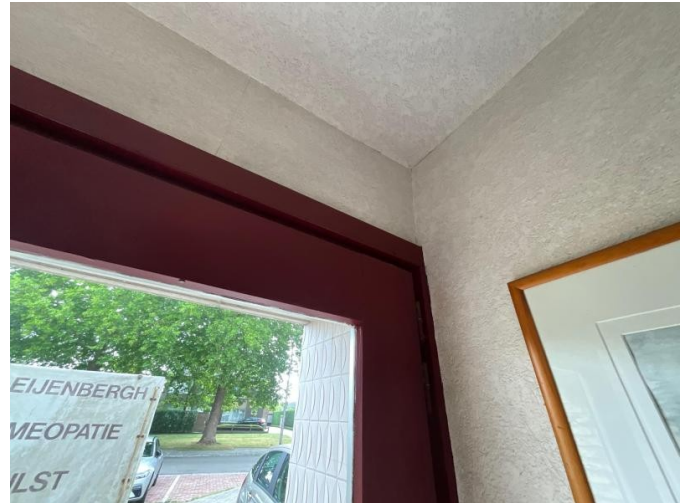
## Fiche 9: Plafonds: pleisterwerk

Geen asbest

| # | Type | Referentie | Resultaat |
|---|---|---|---|
| 9.1 | Mengmonster | 201 | Geen asbest |

| Opmerking | <p>De hoeveelheden zijn een benadering op basis van opmetingen ter plaatse.</p> <p>In de natte ruimtes (badkamer en keuken) kon er geen staal worden genomen.</p> |

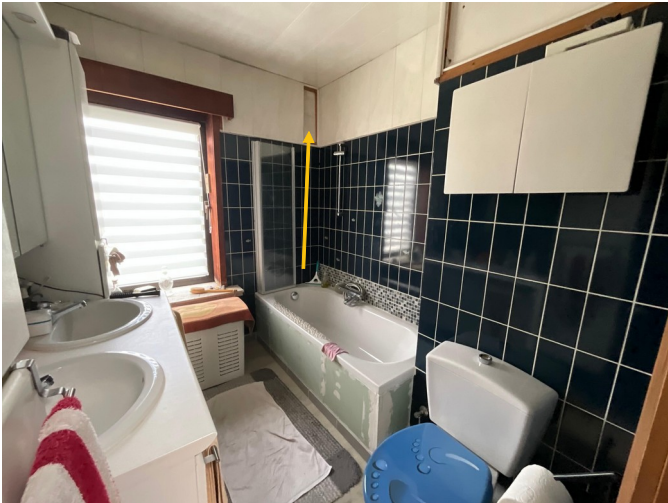
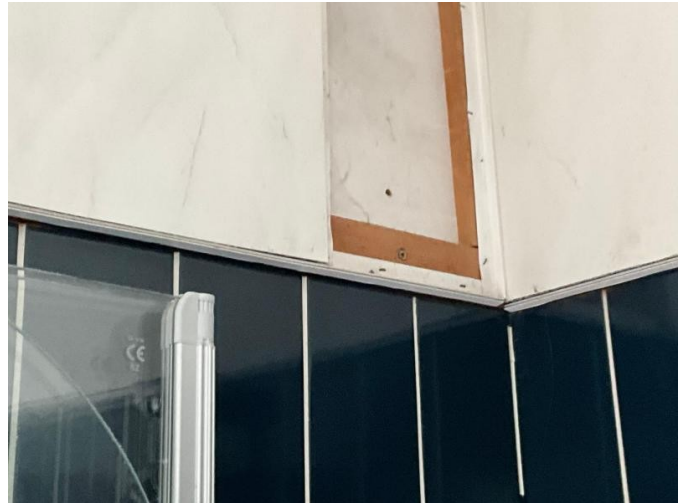
## Fiche 10: Wanden: pleisterwerk

Geen asbest

| # | Type | Referentie | Resultaat |
|---|---|---|---|
| 10.1 | Mengmonster | 101 | Geen asbest |
