# Asbestinventarisatetest

Nijvelsesteenweg 71, 1500 Halle

Attestnummer : 20250912-000178.000

Uitgegeven op : 12.09.2025

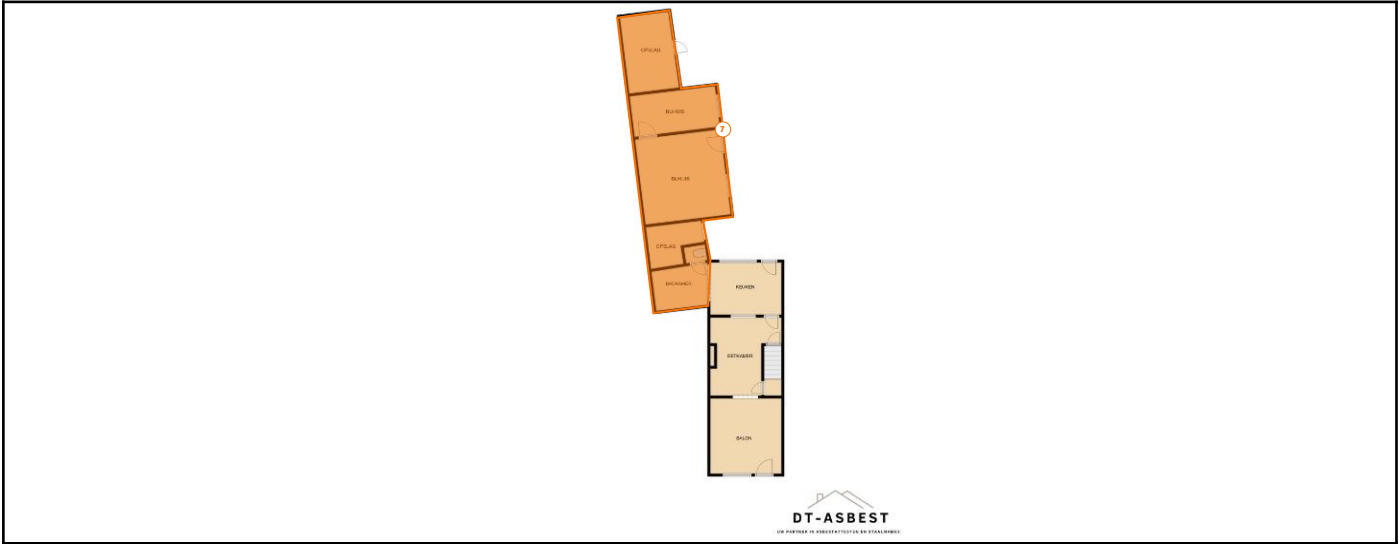
## Plan 1.2: Plan glv

| Beschrijving | Type | Actie |
|---|---|---|
| 7. Golfplaat | Asbestmateriaal | <a href="#">Verwijderen</a> |

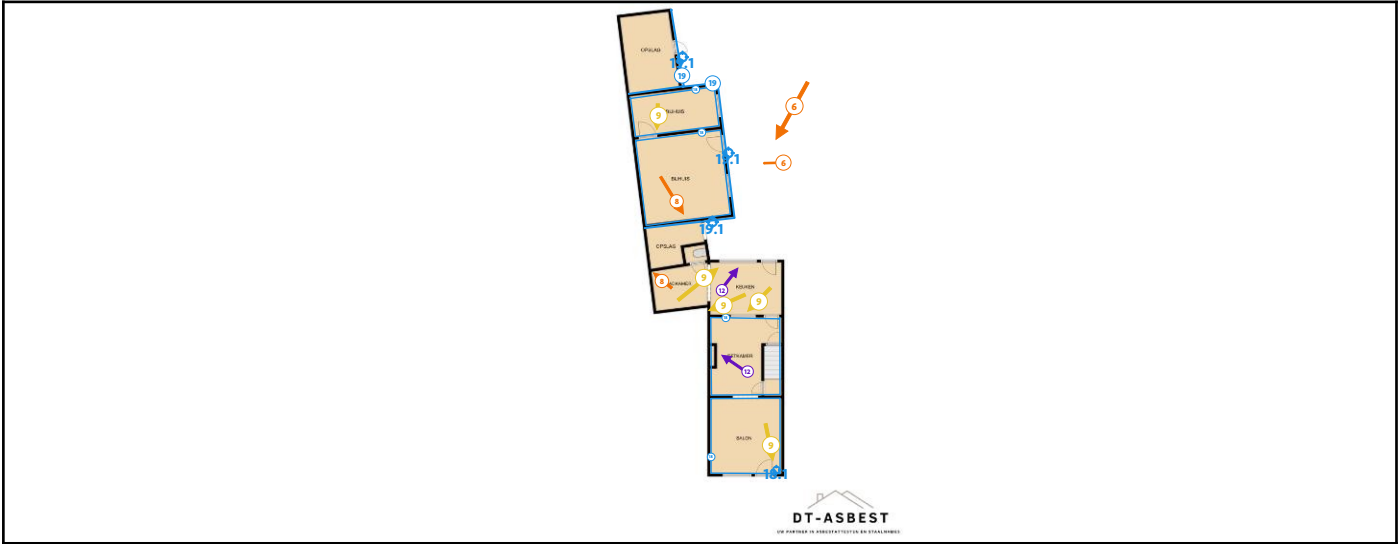
# Plan 1.3: Plan glv

| Beschrijving | Type | Actie |
|---|---|---|
| 6. Golfplaat afboording | Asbestmateriaal | Verwijderen |
| 8. Asbestbuis | Asbestmateriaal | Verwijderen |
| 9. Bakeliet schakelmateriaal | Asbestmateriaal | Zorgvuldig beheren |

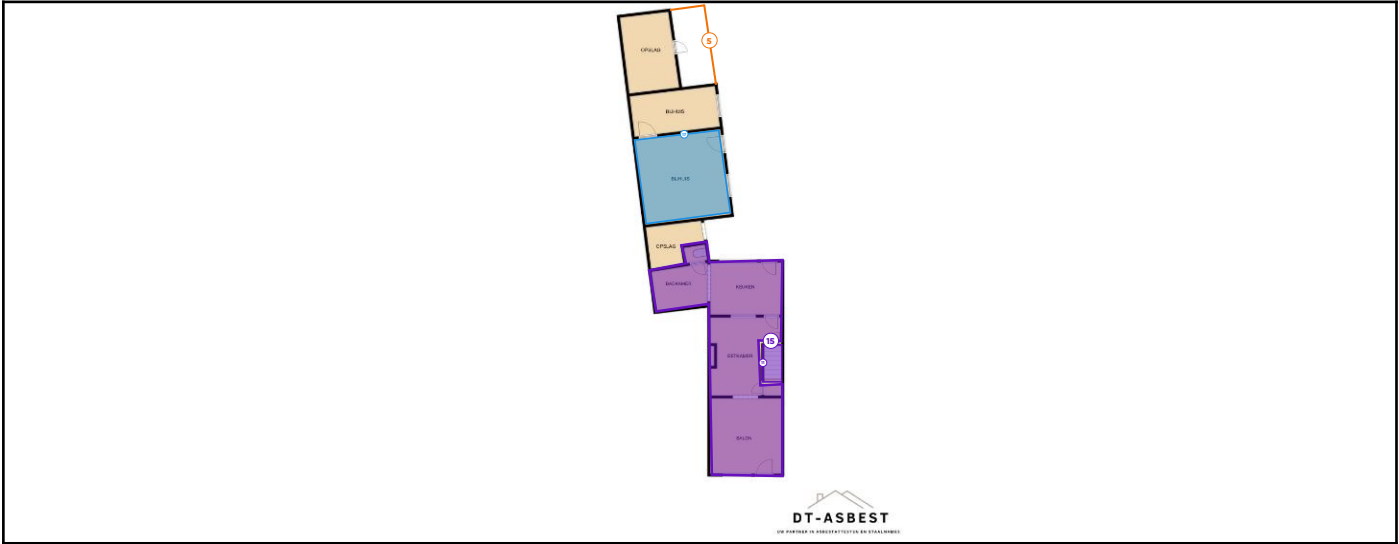
# Plan 1.4: Plan glv

| Beschrijving | Type | Actie |
|---|---|---|
| 5. Asbestplaat afboording | Asbestmateriaal | Verwijderen |

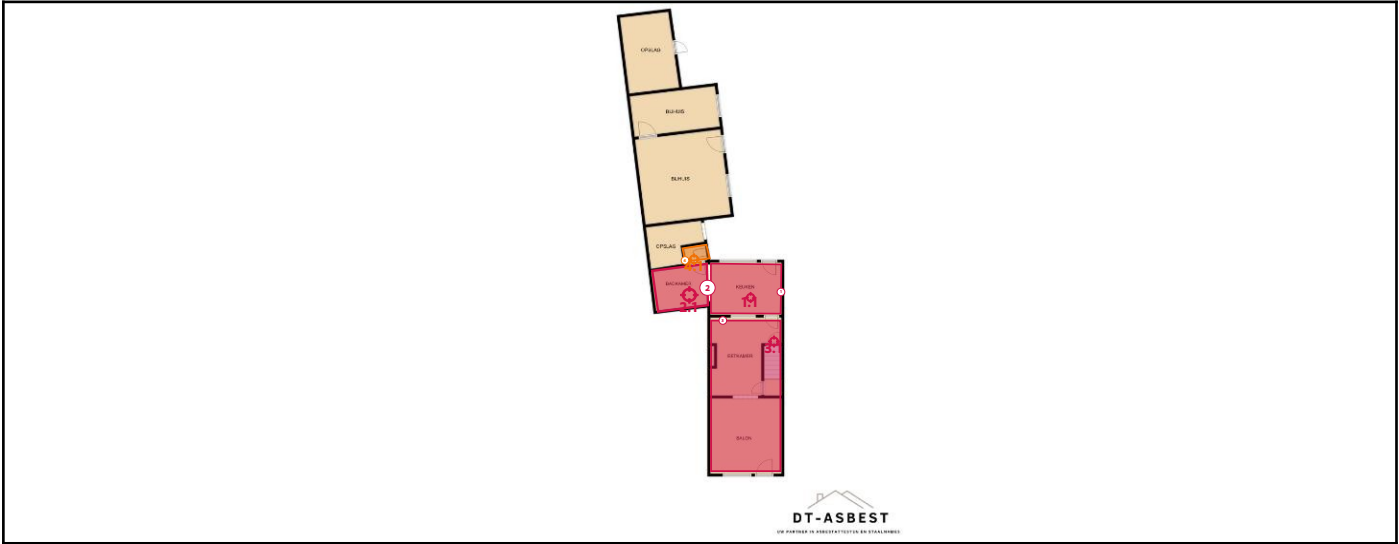
# Plan 1.5: Plan glv

| Beschrijving | Type | Actie |
|---|---|---|
| 1. Vloerzeil keuken | Asbestmateriaal | Dringend verwijderen |
| 2. Vloerzeil badkamer | Asbestmateriaal | Dringend verwijderen |
| 3. Vloerzeil woonkamer | Asbestmateriaal | Dringend verwijderen |
| 4. Vloerzeil WC | Asbestmateriaal | Verwijderen |

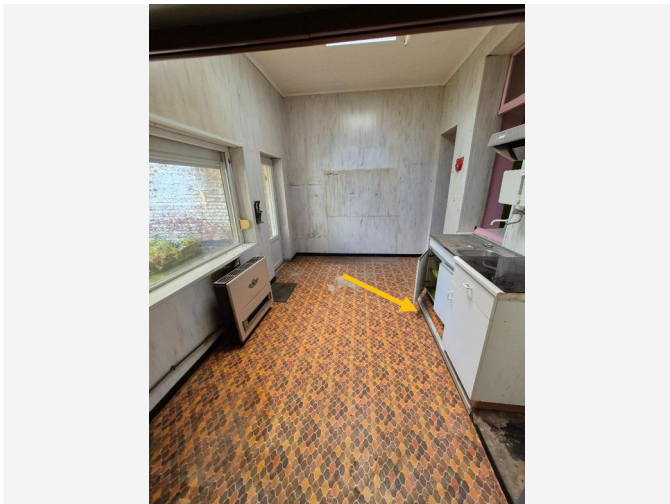
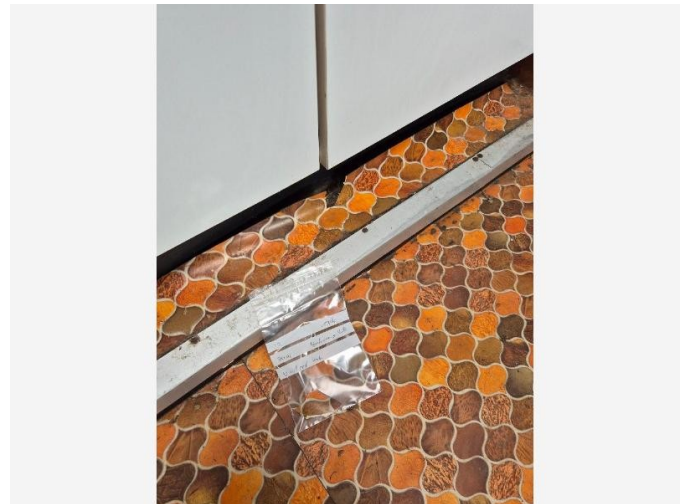
Het asbestmateriaal valt onder de mijlpaal van 2034.

**Dringend verwijderen**

Indien het vloerzeil met een zwarte lijmlaag werd gefixeerd, dient deze ook verwijderd te worden en als asbesthoudend beschouwd te worden.

| Eindbeoordeling materiaalisico | Hoog materiaalisico en/of hoge kans op vezelvrijgave |

| Gebondenheid | Categorie 2: niet-hechtgebonden met matrix |
| Asbestsoort (vezeltype) | Alleen chrysotiel |
| Asbestconcentratie | Hoog ( $\geq 50\%$ ) |
| Afschermingsgraad van het gehele materiaal | Geheel of deels (ook) vrij aan de binnenlucht |
| Toestand van het materiaal | Matig beschadigd, matig verweerd |

| # | Type | Referentie | Resultaat |
|---|---|---|---|
| 1.1 | Puntmonster | PM02 | Chrysotiel |

| Beschrijving | Vloerzeil keuken |

- Verwijder dit asbestmateriaal zo snel mogelijk. Volg de toestand goed op.

- Hermetische zone (erkend asbestverwijderaar)  
Deze asbesttoepassing dient verwijderd te worden door een erkende firma welke niet-hechtgebonden asbest mag verwijderen.

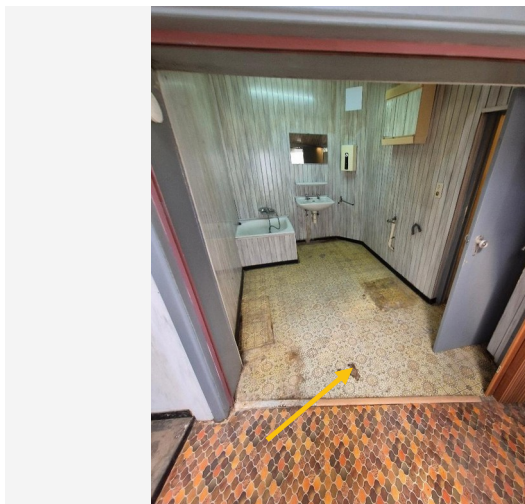
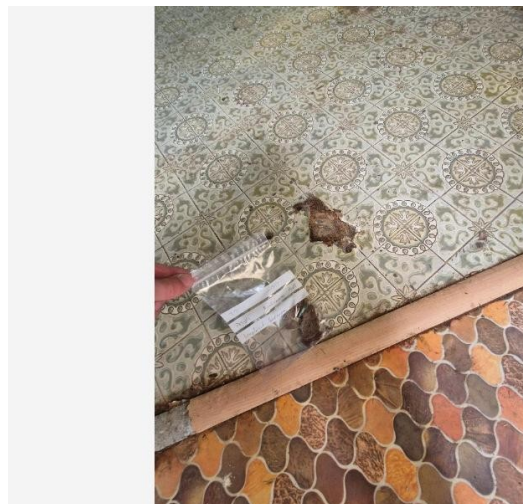
Het asbestmateriaal valt onder de mijlpaal van 2034.

**Dringend verwijderen**

Indien het vloerzeil met een zwarte lijmlaag werd gefixeerd, dient deze ook verwijderd te worden en als asbesthoudend beschouwd te worden.

| Eindbeoordeling materiaalisico | Hoog materiaalisico en/of hoge kans op vezelvrijgave |

| Gebondenheid | Categorie 2: niet-hechtgebonden met matrix |
| Asbestsoort (vezeltype) | Alleen chrysotiel |
| Asbestconcentratie | Hoog ( $\geq 50\%$ ) |
| Afschermingsgraad van het gehele materiaal | Geheel of deels (ook) vrij aan de binnenlucht |
| Toestand van het materiaal | Matig beschadigd, matig verweerd |

| # | Type | Referentie | Resultaat |
|---|---|---|---|
| 2.1 | Puntmonster | PM04 | Chrysotiel |

| Beschrijving | Vloerzeil badkamer |

- Verwijder dit asbestmateriaal zo snel mogelijk. Volg de toestand goed op.

- Hermetische zone (erkend asbestverwijderaar)  
Deze asbesttoepassing dient verwijderd te worden door een erkende firma welke niet-hechtgebonden asbest mag verwijderen.

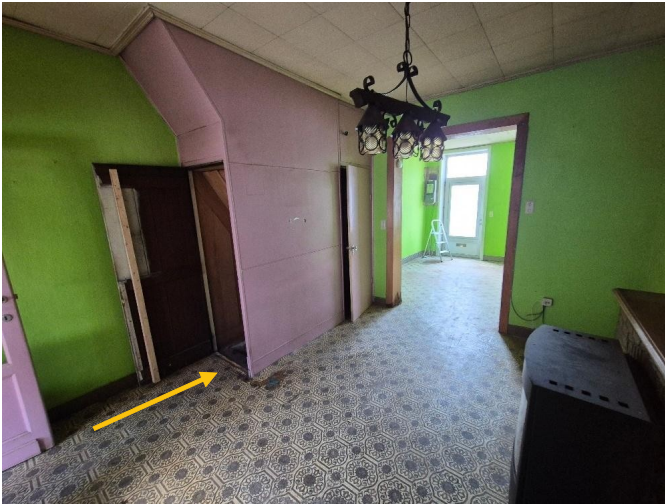
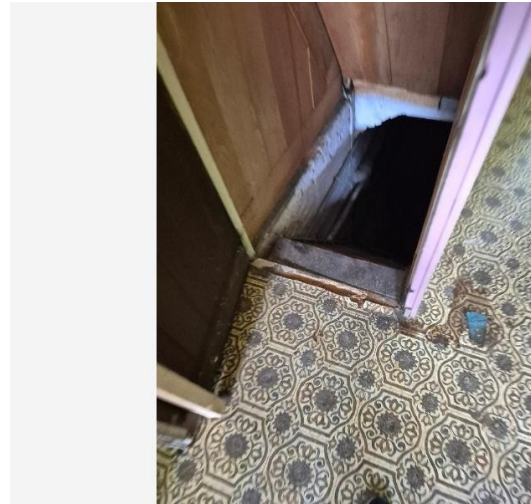
Het asbestmateriaal valt onder de mijlpaal van 2034.

**Dringend verwijderen**

Indien het vloerzeil met een zwarte lijmlaag werd gefixeerd, dient deze ook verwijderd te worden en als asbesthoudend beschouwd te worden.

| Eindbeoordeling materiaalisico | Hoog materiaalisico en/of hoge kans op vezelvrijgave |

| Gebondenheid | Categorie 2: niet-hechtgebonden met matrix |
| Asbestsoort (vezeltype) | Alleen chrysotiel |
| Asbestconcentratie | Hoog ( $\geq 50\%$ ) |
| Afschermingsgraad van het gehele materiaal | Geheel of deels (ook) vrij aan de binnenlucht |
| Toestand van het materiaal | Matig beschadigd, matig verweerd |

| # | Type | Referentie | Resultaat |
|---|---|---|---|
| 3.1 | Puntmonster | PM01 | Chrysotiel |

| Beschrijving | Vloerzeil woonkamer |

- Verwijder dit asbestmateriaal zo snel mogelijk. Volg de toestand goed op.

- Hermetische zone (erkend asbestverwijderaar)  
Deze asbesttoepassing dient verwijderd te worden door een erkende firma welke niet-hechtgebonden asbest mag verwijderen.

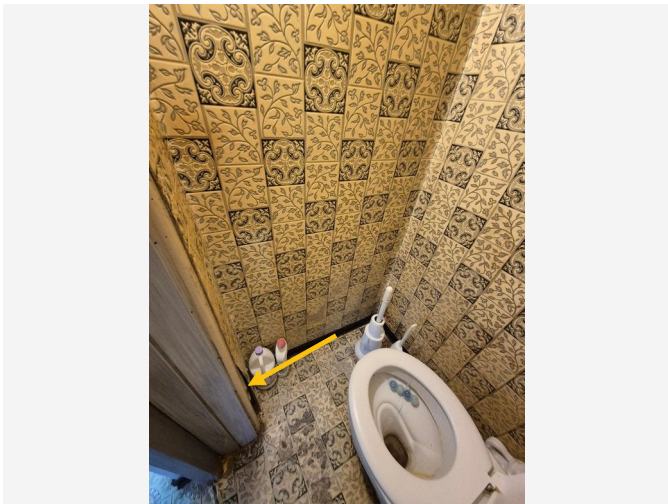
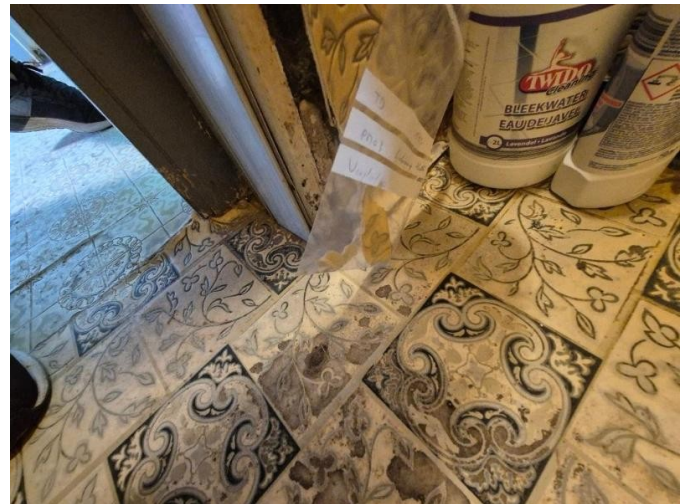
Het asbestmateriaal valt onder de mijlpaal van 2034.

Verwijderen

| Eindbeoordeling materiaalrisico | Verhoogd materiaalrisico en/of verhoogde kans op vezelvrijgave |

| Gebondenheid | Categorie 2: niet-hechtgebonden met matrix |
| Asbestsoort (vezeltype) | Alleen chrysotiel |
| Asbestconcentratie | Hoog ( $\geq 50\%$ ) |
| Afschermingsgraad van het gehele materiaal | Geheel of deels (ook) vrij aan de binnenlucht |
| Toestand van het materiaal | Licht beschadigd, licht verweerd. Intact calciumsilicaatmateriaal of categorie III 'gebondenheid' |

| # | Type | Referentie | Resultaat |
|---|---|---|---|
| 4.1 | Puntmonster | PM03 | Chrysotiel |

| Beschrijving | Vloerzeil WC |
| Opmerking | De opgegeven hoeveelheid is bij benadering. Zowel de vloer als de muren zijn in dit materiaal. |

- Verwijder dit asbestmateriaal zo snel mogelijk. Volg de toestand goed op.

- Hermetische zone (erkend asbestverwijderaar)  
Deze asbesttoepassing dient verwijderd te worden door een erkende firma welke niet-hechtgebonden asbest mag verwijderen.

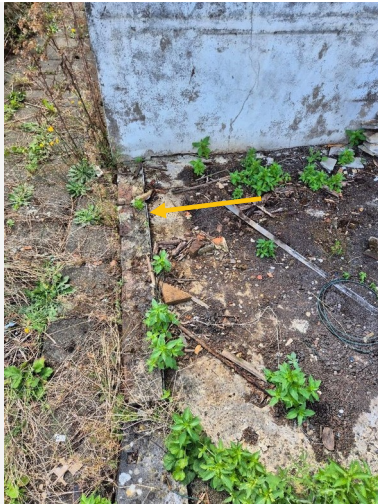
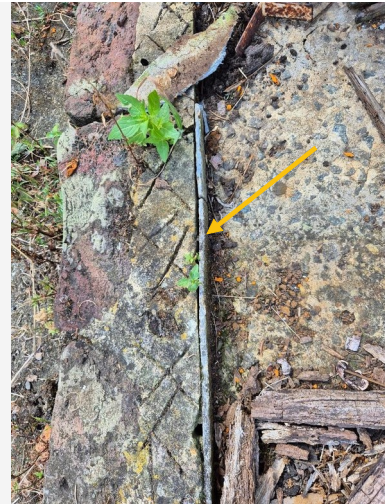
Het asbestmateriaal valt onder de mijlpaal van 2034.

Verwijderen

| Eindbeoordeling materiaalrisico | Verhoogd materiaalrisico en/of verhoogde kans op vezelvrijgave |

| Gebondenheid | Categorie 1: hechtgebonden in oorsprong |
| Asbestsoort (vezeltype) | Crocidoliet aanwezig |
| Asbestconcentratie | Laag (< 50%) |
| Afschermingsgraad van het gehele materiaal | Geheel of deels vrij aan de buitenlucht |
| Toestand van het materiaal | Matig beschadigd, matig verweerd |

| Beschrijving | Asbestplaat afboording |

- Verwijder dit asbestmateriaal zo snel mogelijk. Volg de toestand goed op.

- Eenvoudige handelingen: enkel door erkend asbestverwijderaar  
Deze asbesttoepassing dient verwijderd te worden door een erkende firma welke hechtgebonden asbest mag verwijderen.

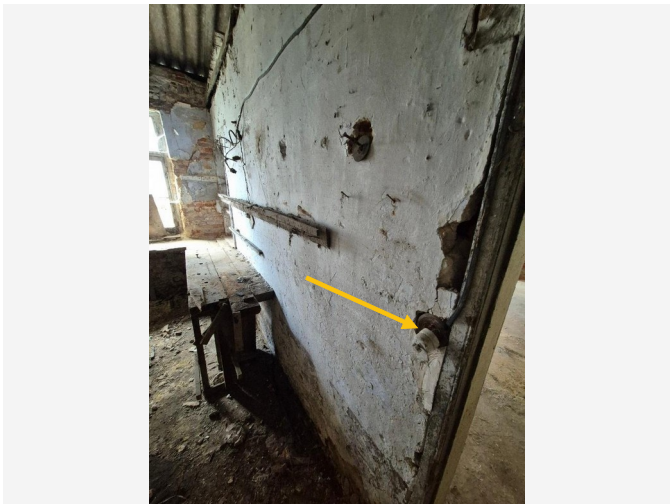
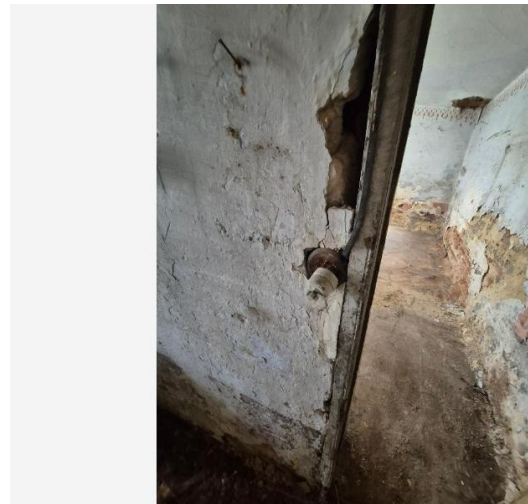
| Opmerking | Het is mogelijk dat er nog bakeliet toepassingen zich achter meubels bevinden en hierdoor niet zichtbaar zijn bij de rondgang. Gelieve bij eventuele werken er rekening mee te houden dat er nog andere plaatsen kunnen zijn met dit asbestmateriaal. |
