# Asbestinventarisatetest

Kouter 71BIS, 2811 Mechelen

Attestnummer : **20250925-000128.000**

**Asbestveilig** (maar mogelijk niet asbestvrij)

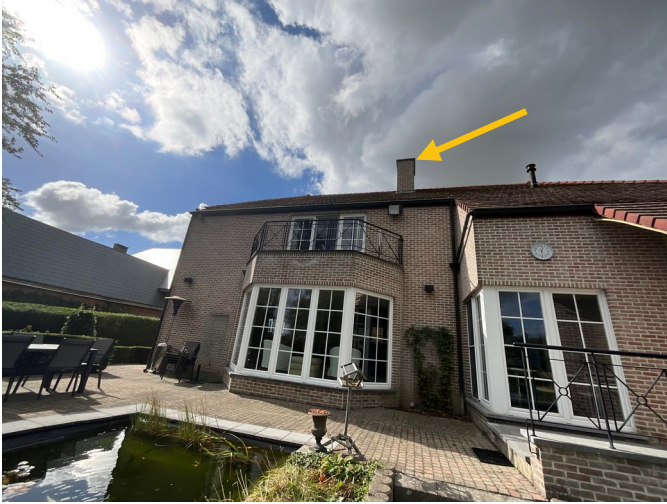
*Situeringsfoto*

**Reden:** Het te onderzoeken materiaal situeert zich hoger dan 3,50 m te rekenen vanaf een veilige ondergrond

**Uitleg van de asbestdeskundige:** Bij werken (dak of reiniging schouw) kan een stelling geplaatst worden, het is niet duidelijk of er asbestverdachte materialen aanwezig zijn in de schouw.

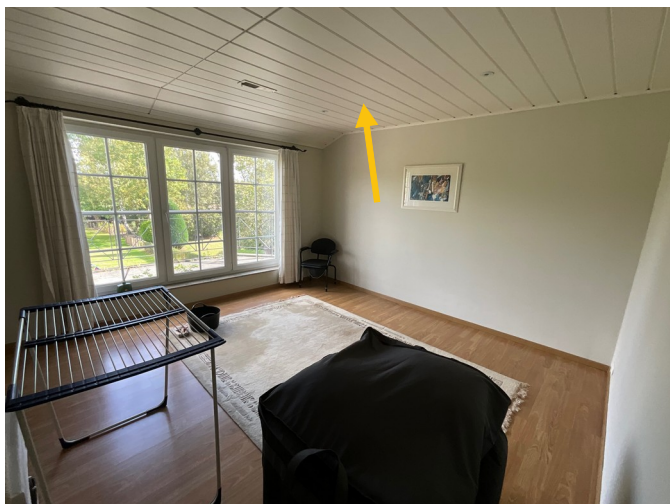
Alle plafonds zijn afgewerkt met valse plafonds in plaatmateriaal. Het is niet duidelijk of er pleisterwerk of ander verdacht asbestmateriaal aanwezig is achter deze valse plafonds, het is aangewezen om bijkomend onderzoek uit te voeren bij werken. Het plafond bestaat uit houten planchetten. Zonder destructieve handeling is het niet mogelijk om na te gaan of er asbesthoudende materialen aanwezig zijn achter de plafondafwerking. Als bij sloop of renovatie blijkt dat er boven dit plafond nog pleisterwerk aanwezig is, moet dit bemonsterd worden.

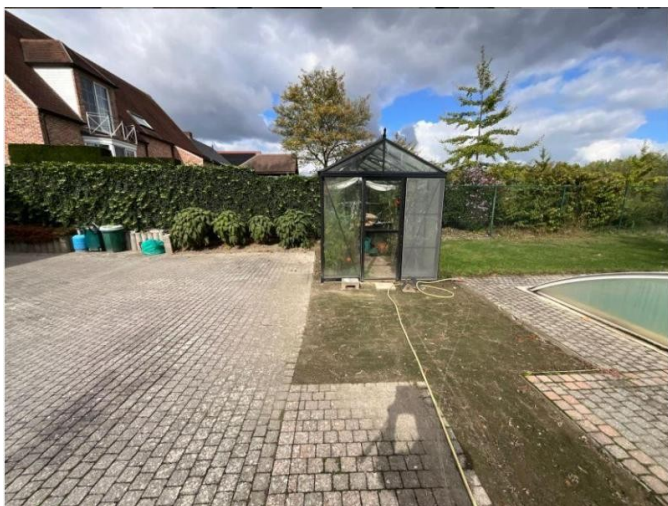
Er werden geen verdachte materialen aangetroffen.

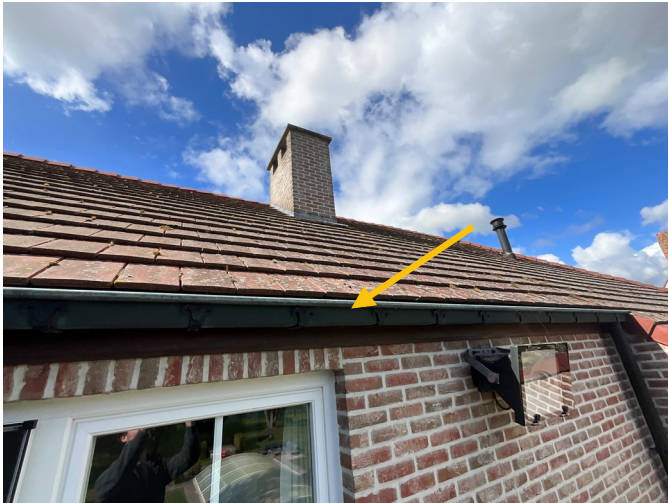
De dakgoot werd gecontroleerd, het materiaal bestaat uit koper.

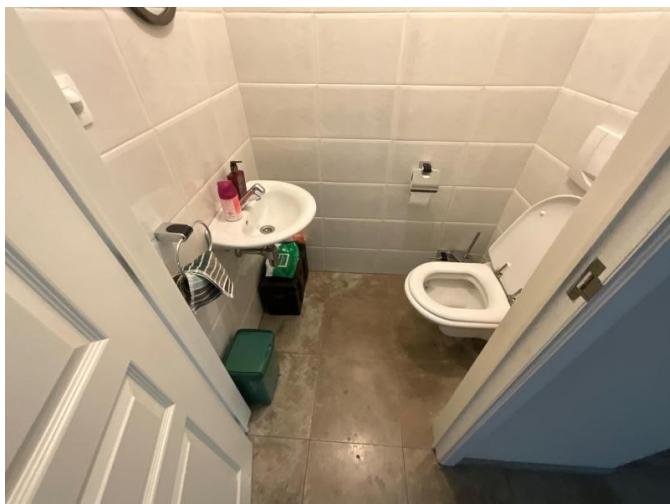
In het inspectieprotocol is een monsternamen van tegellijm verplicht om dit te identificeren als niet-asbesthoudend. Er waren geen facturen ter beschikking die bevestigen dat de tegels na 2001 waren geplaatst. Er waren geen bestaande beschadigingen aan de wandtegels om de lijm voldoende te kunnen inspecteren. Om dit af te toetsen is het aangewezen om bij eventuele renovatiewerken aan de tegels verder onderzoek/staalname te laten uitvoeren ter controle.

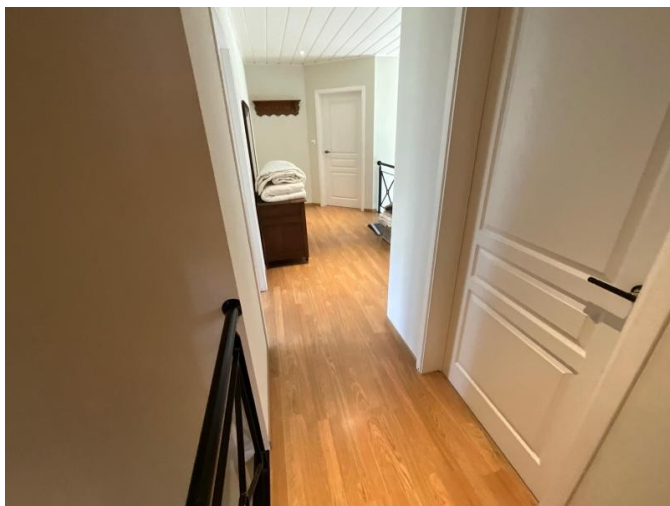
De laminaatvloer is niet asbestverdacht, het is niet gekend wat eronder zit, bij vloerwerken extra controle aangewezen.

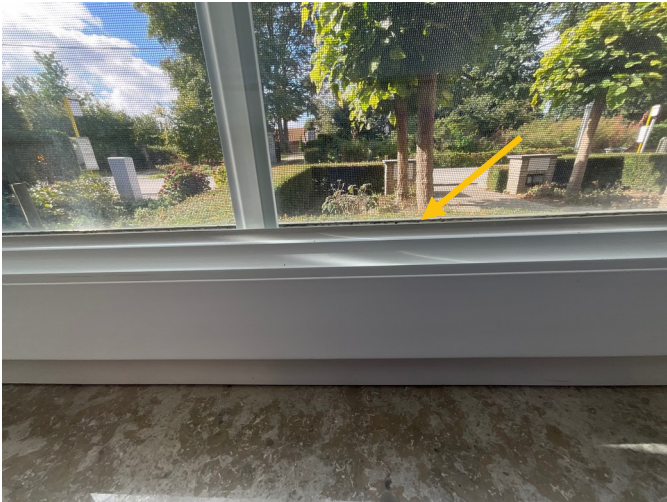
## Fiche 7: Kit ramen woning niet verdacht (visueel vastgesteld)

De gebruikte siliconen kit is niet asbestverdacht

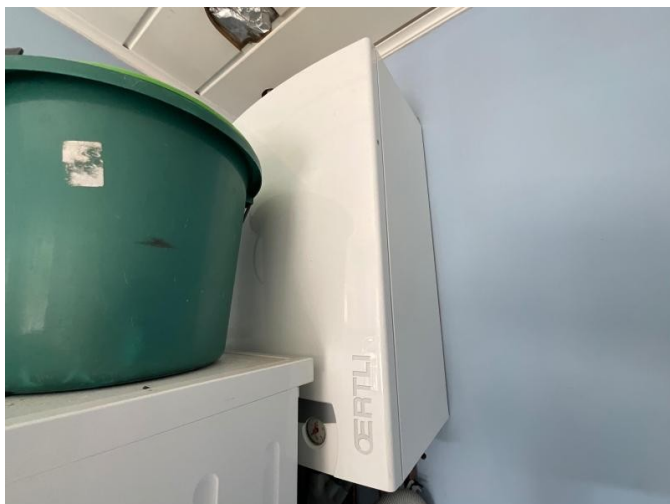
Er werd geen info gevonden over de CV ketel en een reinigingsattest ontbreekt. Om zeker te zijn laat je de ketel best controleren door een erkend techniker.

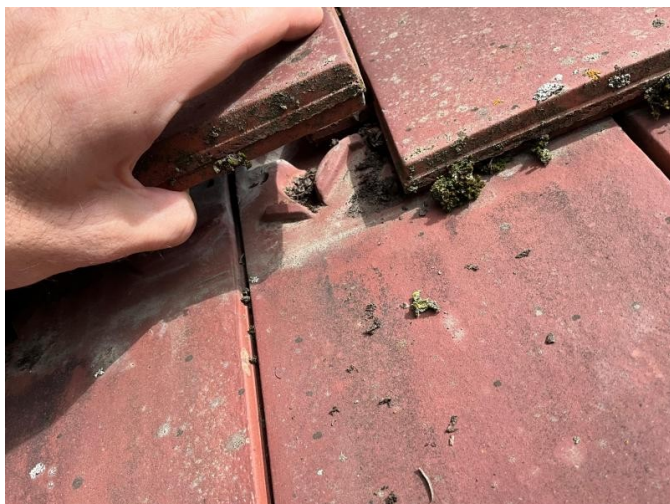
Het onderdak werd gecontroleerd en er is geen verdacht materiaal vastgesteld. Deze bestaat uit unideck. (sandwichpaneel)

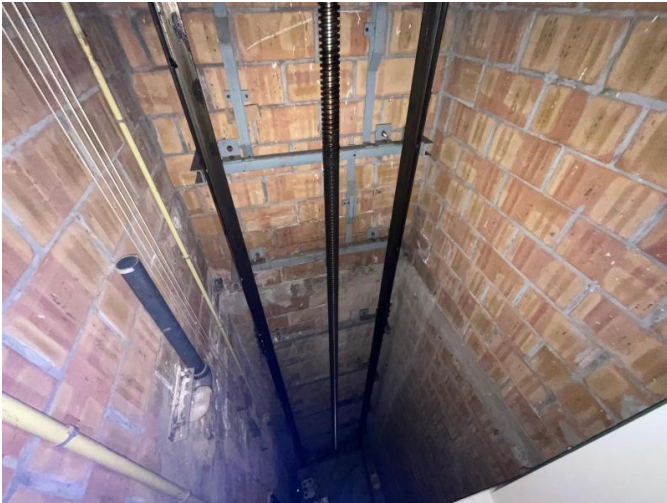
Er werden geen asbestverdachte materialen vastgesteld in de koker.

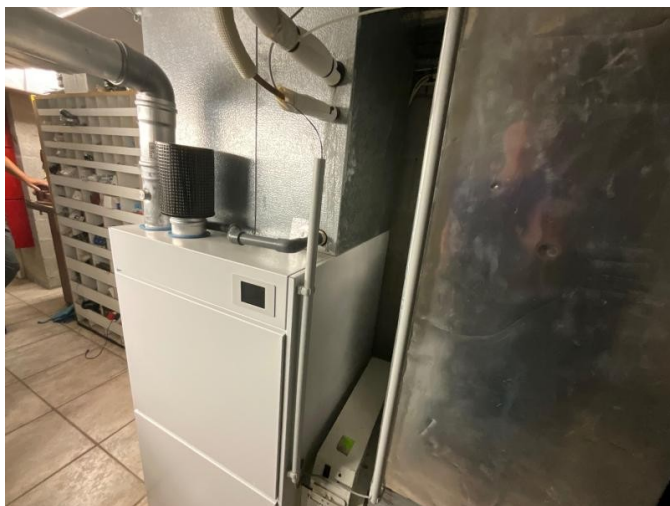
In bijlage bewijsdocument van plaatsing warmtepomp.

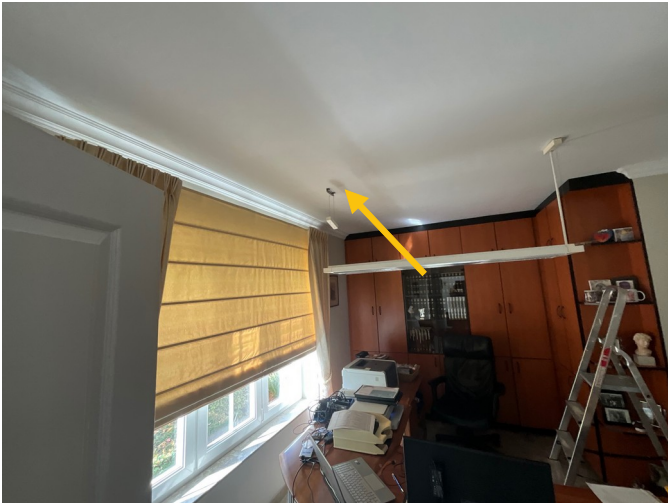
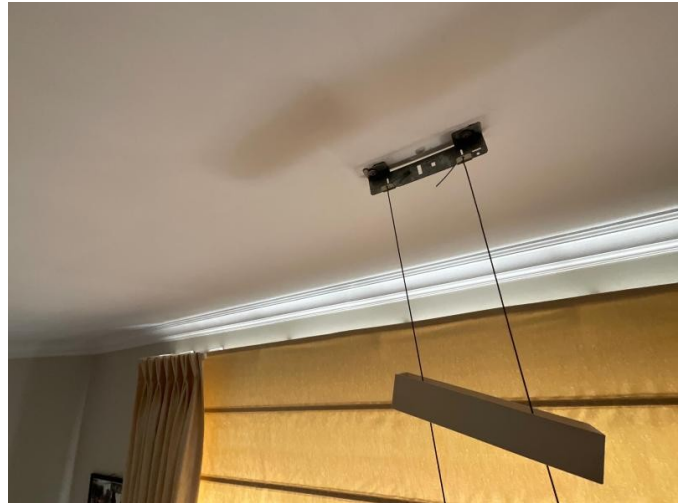
## Fiche 12: Plafondpleister

Geen asbest

| # | Type | Referentie | Resultaat |
|---|---|---|---|
| 12.1 | Mengmonster | 002 | Geen asbest |

| Opmerking | <p>Volgens het inspectieprotocol is een monstername van het pleisterwerk verplicht om dit te identificeren als niet-asbesthoudend.</p> <p>Locatie staalnames: individuele ruimte: Slaapkamer en bureau. alle andere ruimtes zijn niet bepleisterd.</p> <p>De vermelde oppervlaktes en volumes betreffen een beredeneerde schatting. Er worden geen rechten verleend aan deze oppervlaktes/volumes. De dikte is een schatting die voorkomt uit de monsterplaatsen en is daarom niet altijd representatief.</p> |
