# Asbestinventarisatetest

Guldenvliesstraat 6, 2600 Antwerpen

Attestnummer : 20240525-000015.000

Uitgegeven op : 25.05.2024

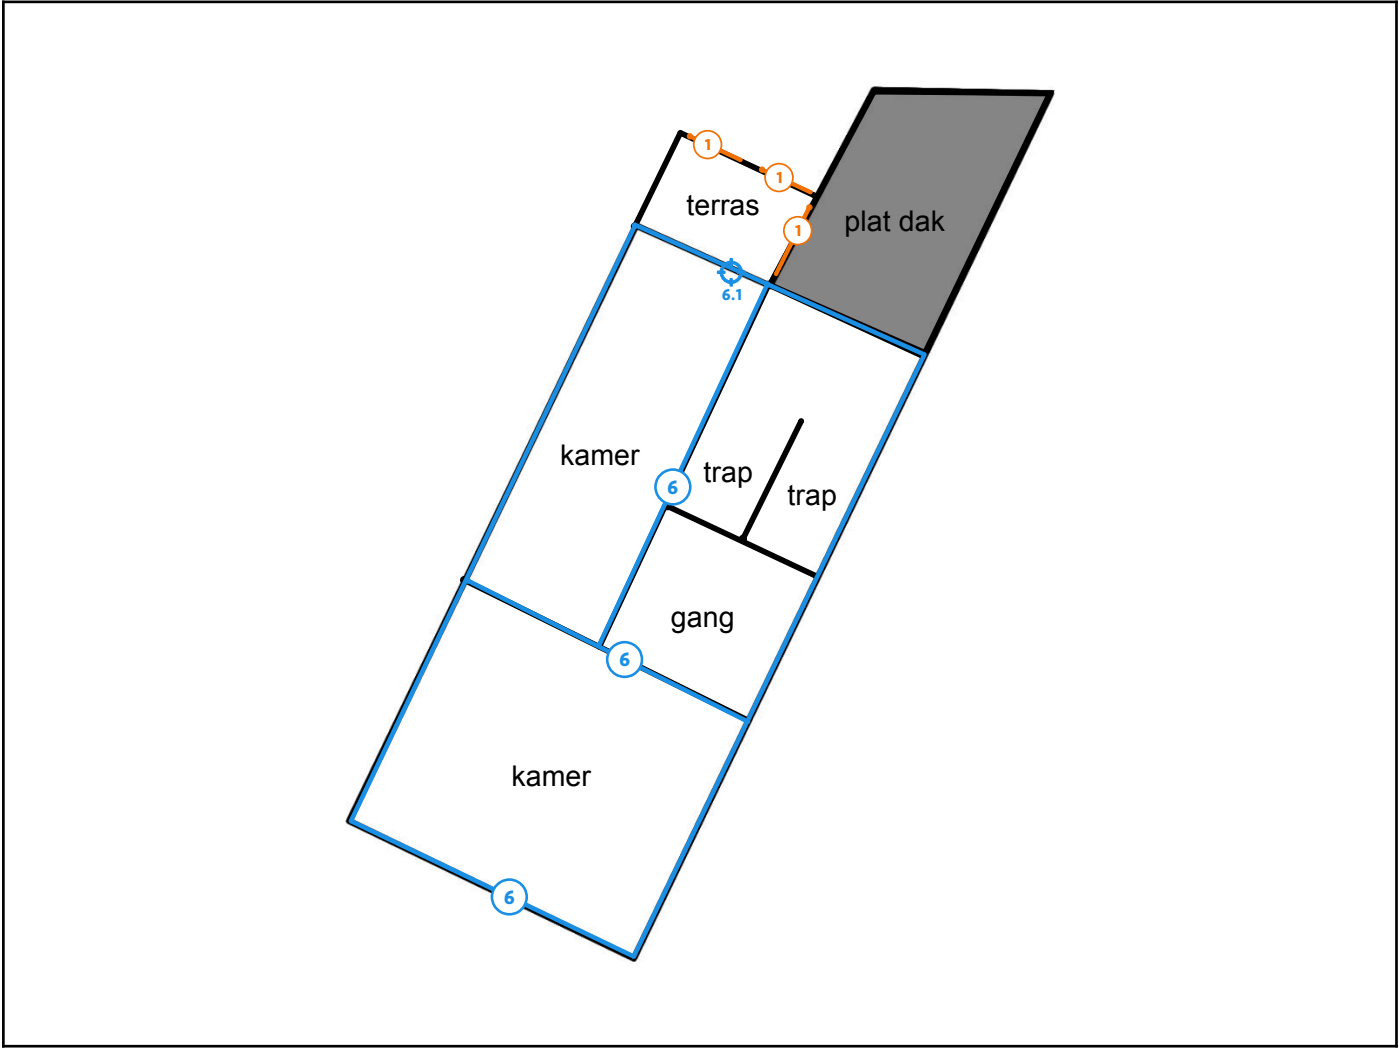
# Plan 1.5: Tweede verdiep; pleister wand en terras platen

| Beschrijving | Type | Actie |
|---|---|---|
| 1. Terras platen | Asbestmateriaal | Verwijderen |

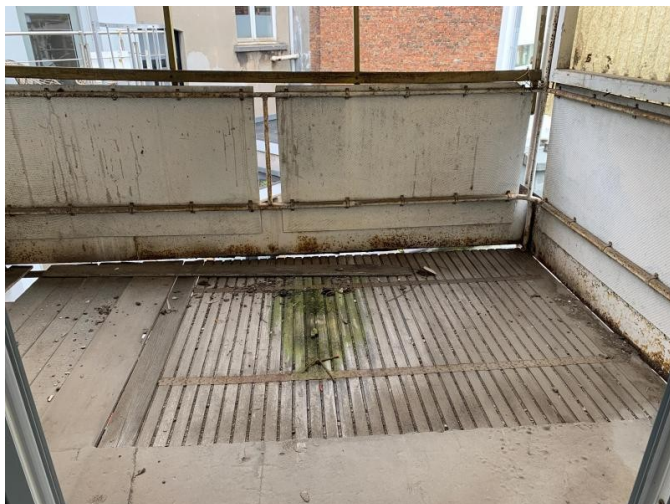
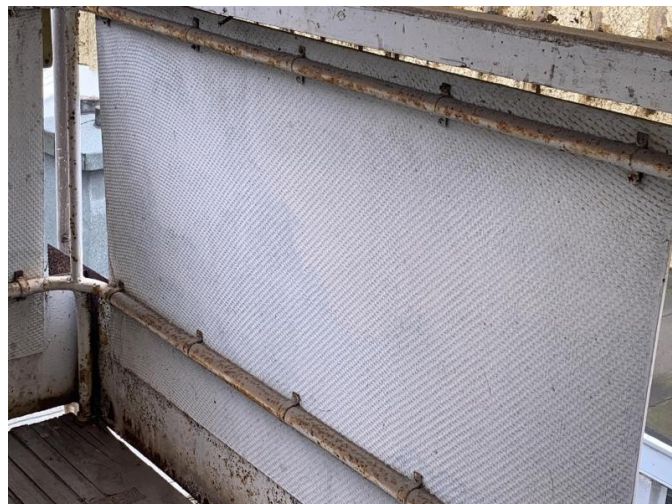
Het asbestmateriaal valt onder de mijlpaal van 2040.

| Eindbeoordeling materiaalrisico | Verhoogd materiaalrisico en/of verhoogde kans op vezelvrijgave |

| Gebondenheid | Categorie 1: hechtgebonden in oorsprong |
| Asbestsoort (vezeltype) | Crocidoliet aanwezig |
| Asbestconcentratie | Laag (< 50%) |
| Afschermingsgraad van het gehele materiaal | Geheel of deels vrij aan de buitenlucht |
| Toestand van het materiaal | Matig beschadigd, matig verweerd |

| Beschrijving | Terras platen |
| Asbestmateriaal | Plaat, paneel, tablet - Type Menuiserie |

Verwijderen

- Zorg voor een veilig beheer. Vermijd het beschadigen van het asbestmateriaal. Controleer de toestand jaarlijks op wijzigingen.

- Eenvoudige handelingen: mag via doe-het-zelf of door werknemer(s) met opleidingsattest eenvoudige handelingen  
Aanbevolen saneringsmethode: Eenvoudige handeling. Het materiaal dient in zijn geheel te worden verwijderd zonder deze te beschadigen.

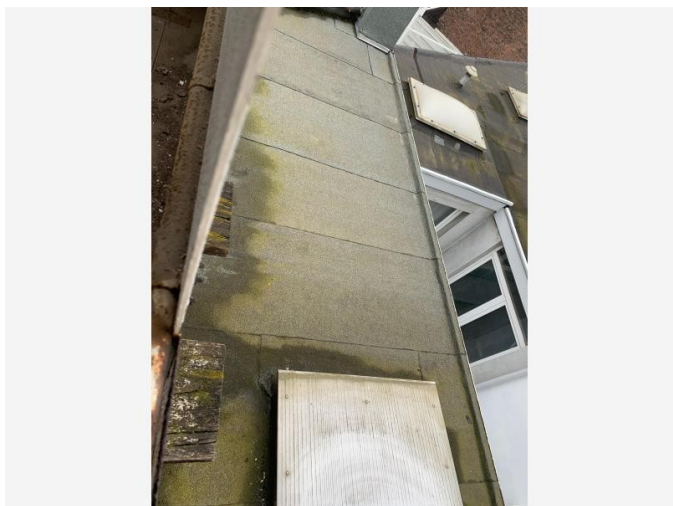
Het materiaal is niet asbesthoudend, bewijsdocument bijgevoegd.

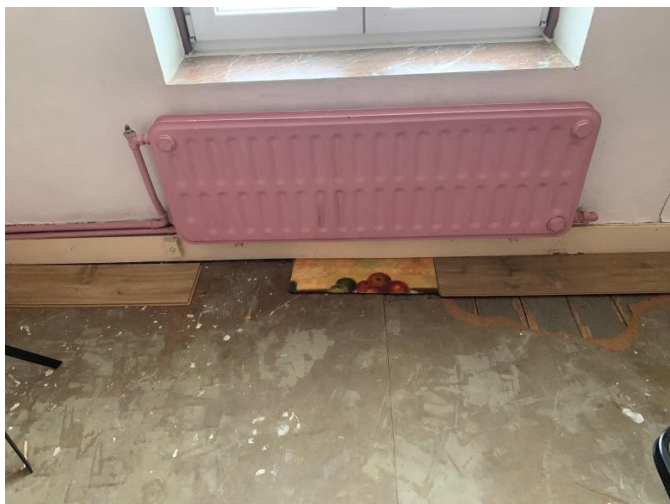
Het materiaal is asbestverdacht. Mogelijk werd er asbesthoudend koord gebruikt in de afdichtingen. Asbestverdachte toepassingen dienen steeds te worden behandeld als asbesthoudend. Dit om potentiële vezelvrijgave te voorkomen.

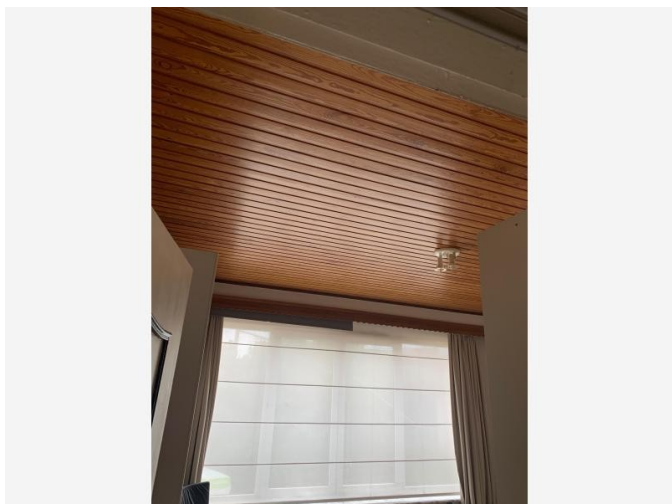
Het materiaal achter het vals plafond kon op het moment van de inspectie niet nader worden onderzocht. Asbestverdachte toepassingen dienen steeds te worden behandeld als asbesthoudend. Dit om potentiële vrijgave te voorkomen. Bij onderhouds-, renovatie- of sloopwerken dient er een analyse te worden uitgevoerd voorafgaand aan de werken.

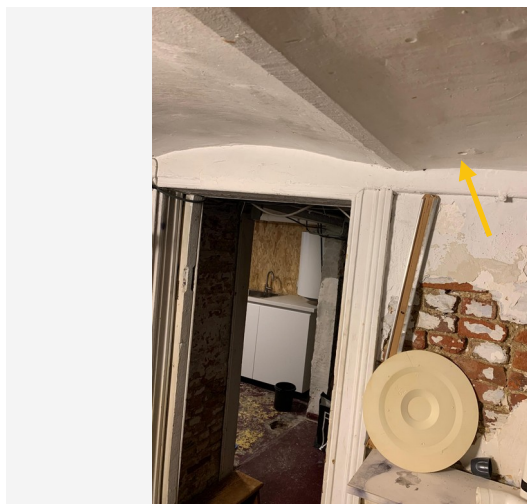
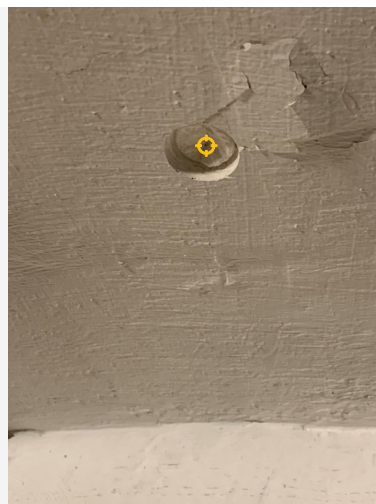
## Fiche 5: Pleister plafond

Geen asbest

| # | Type | Referentie | Resultaat |
|---|---|---|---|
| 5.1 | Mengmonster | MM02 | Geen asbest |

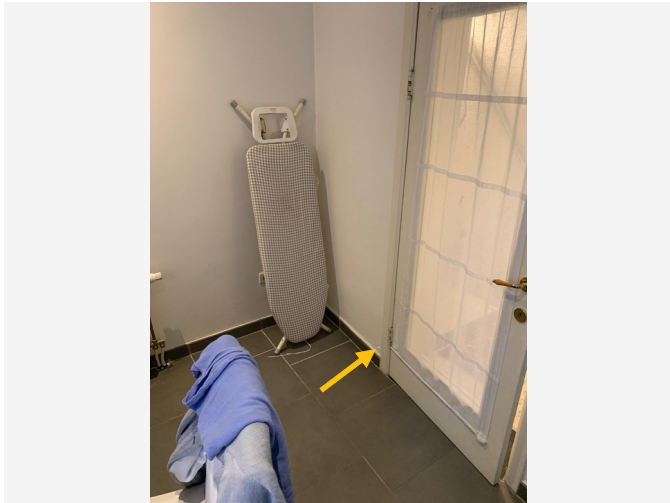
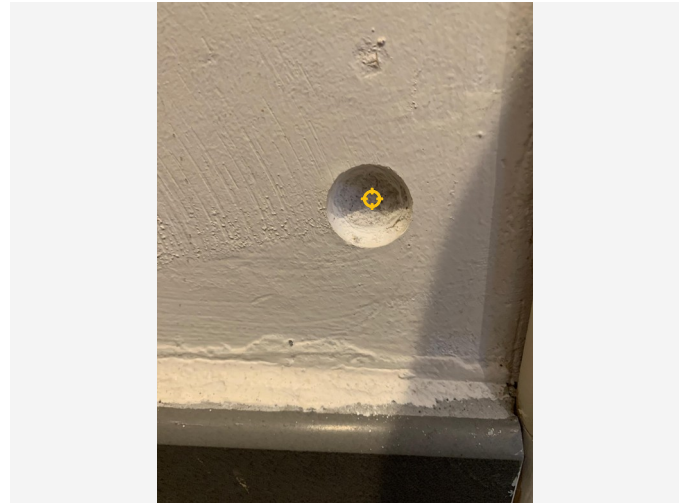
## Fiche 6: Pleister wand

Geen asbest

| # | Type | Referentie | Resultaat |
|---|---|---|---|
| 6.1 | Mengmonster | MM01 | Geen asbest |
