# Asbestinventarisatetest

Jagerslaan 1/1, 1950 Kraainem

Attestnummer : 20230412-000007.000

Uitgegeven op : 12.04.2023

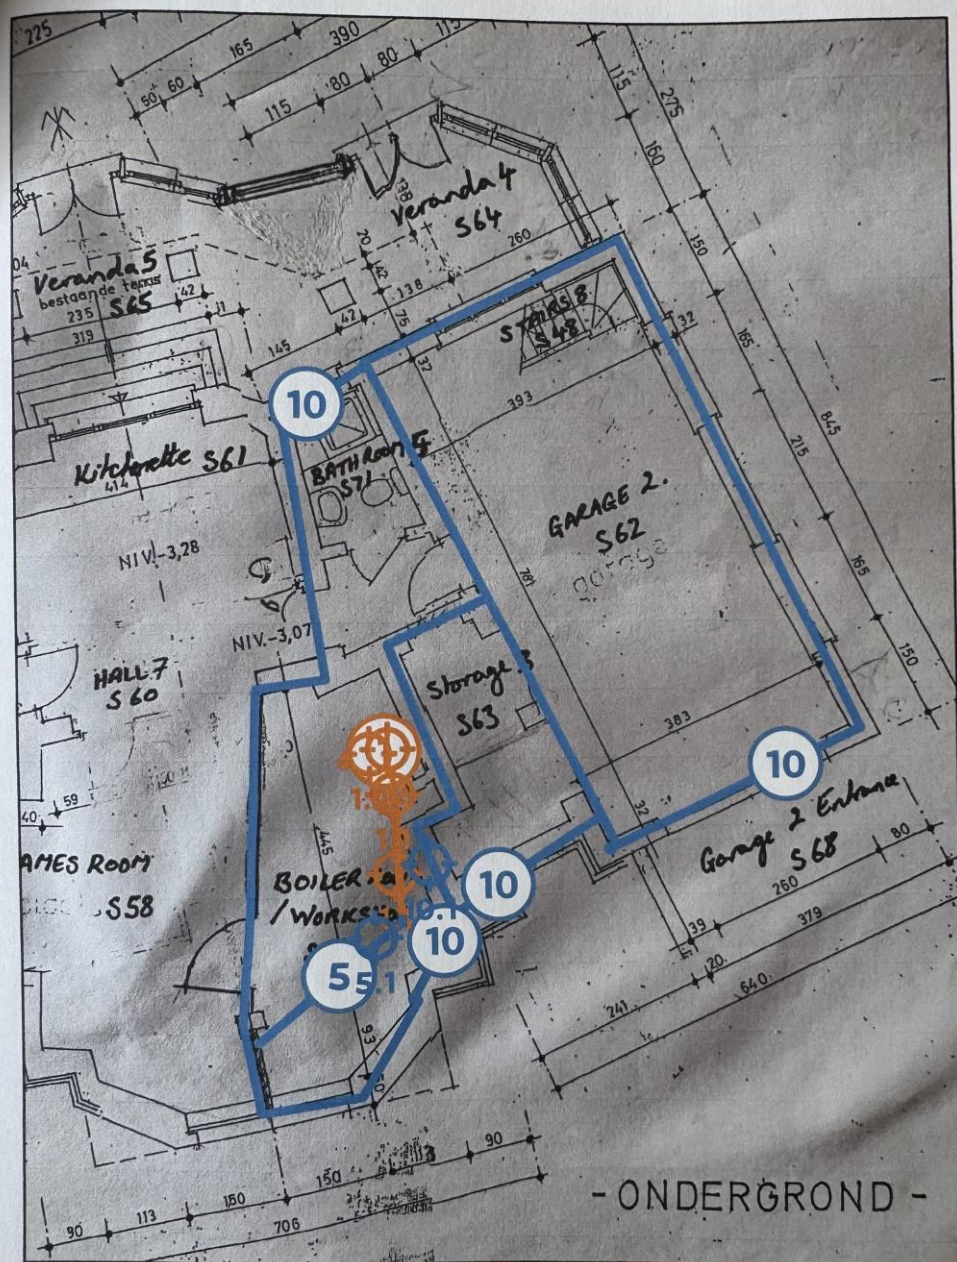
## plan 1.1: Kelder - deel 1

| 1. Thermische isolatie | Asbestmateriaal | <a href="#">Verwijderen</a> |
| 1.1 Code: JAG-THERM-BOCHT | Mengmonster | - |
| 1.2 Code: JAG-THERM-RECHT | Mengmonster | - |

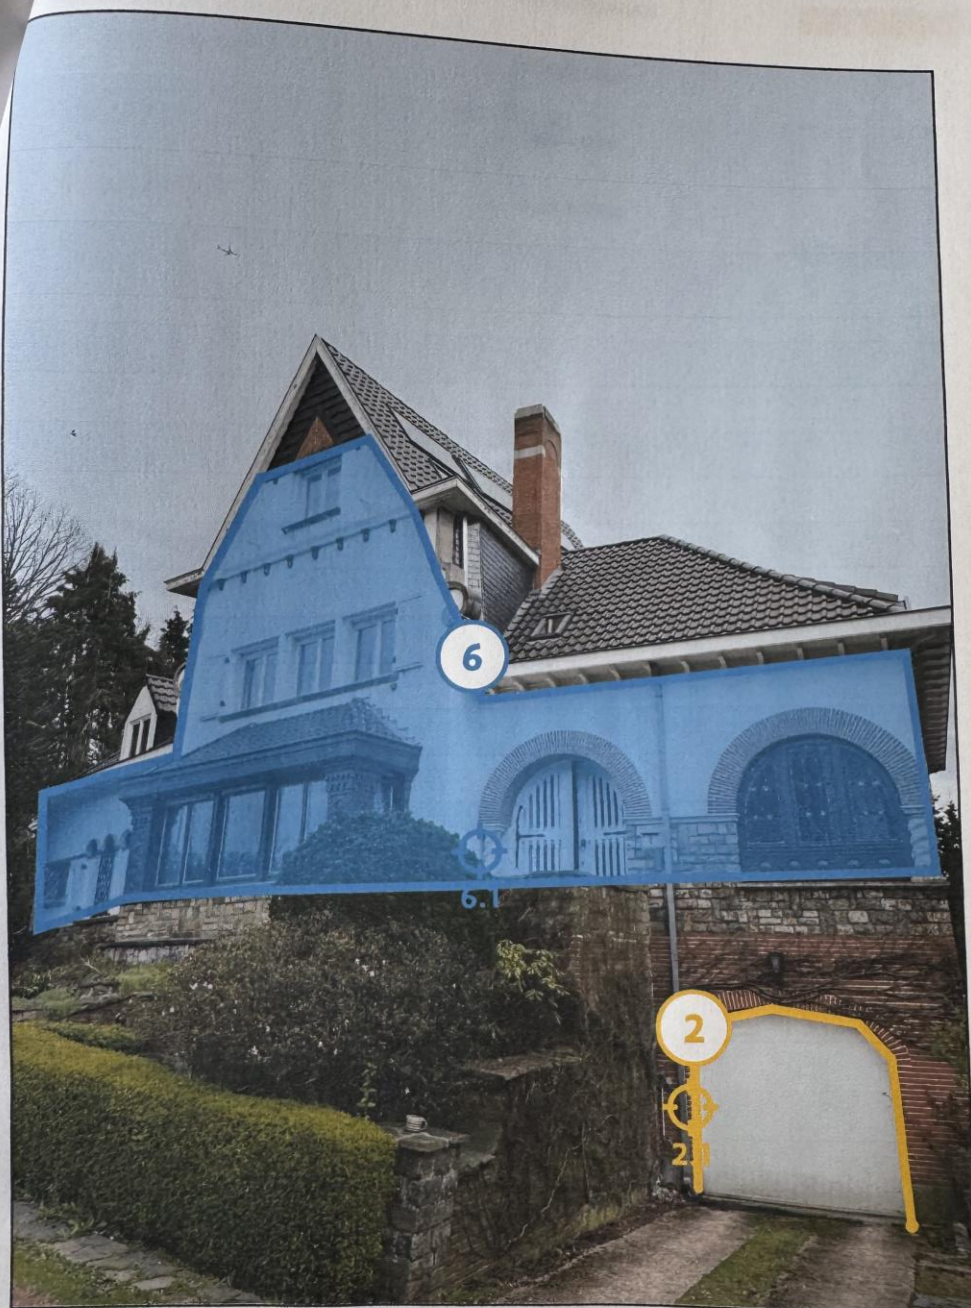
## an 1.11: Gevel 6

| Mastiek - garage 2 | Asbestmateriaal | Zorgvuldig beheren |
| 2.1 Code: JAG-MASTIEK-2 | Puntmonster | - |

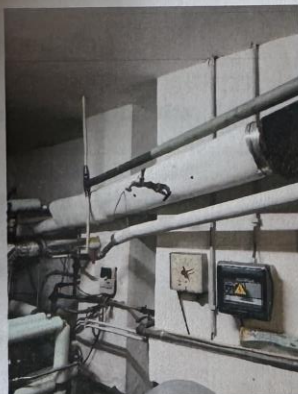
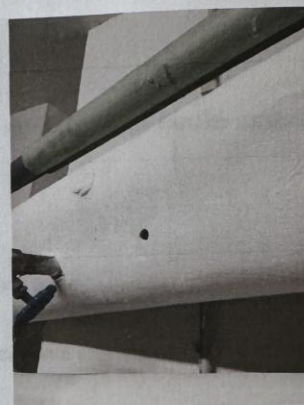
## Zone 1: Thermische isolatie

Asbestmateriaal

| Eindbeoordeling materiaalrisico | Verhoogd materiaalrisico en/of verhoogde kans op vezelvrijgave |

| Gebondenheid | Categorie 2: niet-hechtgebonden met matrix |
| Asbestsoort (vezeltype) | Amfibool aanwezig, uitgezonderd crocidoliet |
| Afschermingsgraad van het gehele materiaal | Geheel of deels (ook) vrij aan de binnenlucht |
| Toestand van het materiaal | Licht beschadigd, licht verweerd. Intact materiaal type Pical – asbestboard of categorie III 'gebondenheid' |

| # | Type | Referentie | Resultaat |
|---|---|---|---|
| 1.1 | Mengmonster | JAG-THERM-BOCHT | Chrysotiel, Amosiet |
| 1.2 | Mengmonster | JAG-THERM-RECHT | Chrysotiel, Amosiet |

| Asbestmateriaal | In-situ afwerkingslagen - Thermische isolatie |

Verwijderen

- Verwijder dit asbestmateriaal zo snel mogelijk. Volg de toestand goed op.

- Hermetische zone (erkend asbestverwijderaars)  
Niet hechtgebonden toepassing.

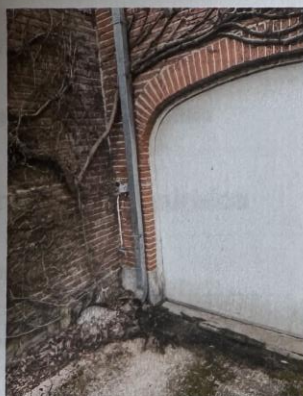
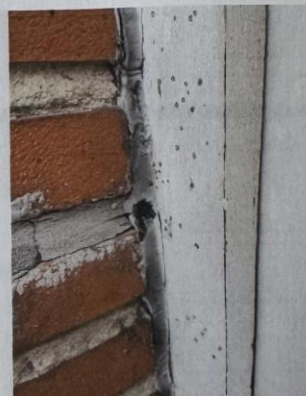
## che 2: Mastiek - garage 2

Asbestmateriaal

| Eindbeoordeling materiaalarisico | Laag materiaalarisico en/of verlaagde kans op vezelvrijgave |

| Gebondenheid | Categorie 1: hechtgebonden in oorsprong |
| Asbestsoort (vezeltype) | Alleen chrysotiel |
| Toestand van het materiaal | Licht beschadigd, licht verweerd. Intact materiaal type Pical – asbestboard of categorie III 'gebondenheid' |

| # | Type | Referentie | Resultaat |
|---|---|---|---|
| 2.1 | Puntmonster | JAG-MASTIEK-2 | Chrysotiel |

| Asbestmateriaal | In-situ afwerkingslagen - Pasta, stopverf, voegsel, stopsel, vulsel, mastiek, kitten, ... |

Zorgvuldig beheren

- Zorg voor een veilig beheer. Vermijd het beschadigen van het asbestmateriaal. Controleer de toestand jaarlijks op wijzigingen.

- Hermetische zone (erkend asbestverwijderaar)  
Hechtgebonden toepassing die bij beschadiging vezels kan vrijgeven.
