# Asbestinventarisatetest

Duivenstraat 39/1, 2350 Vosselaar

Attestnummer : 20250920-000121.001

Uitgegeven op : 20.09.2025

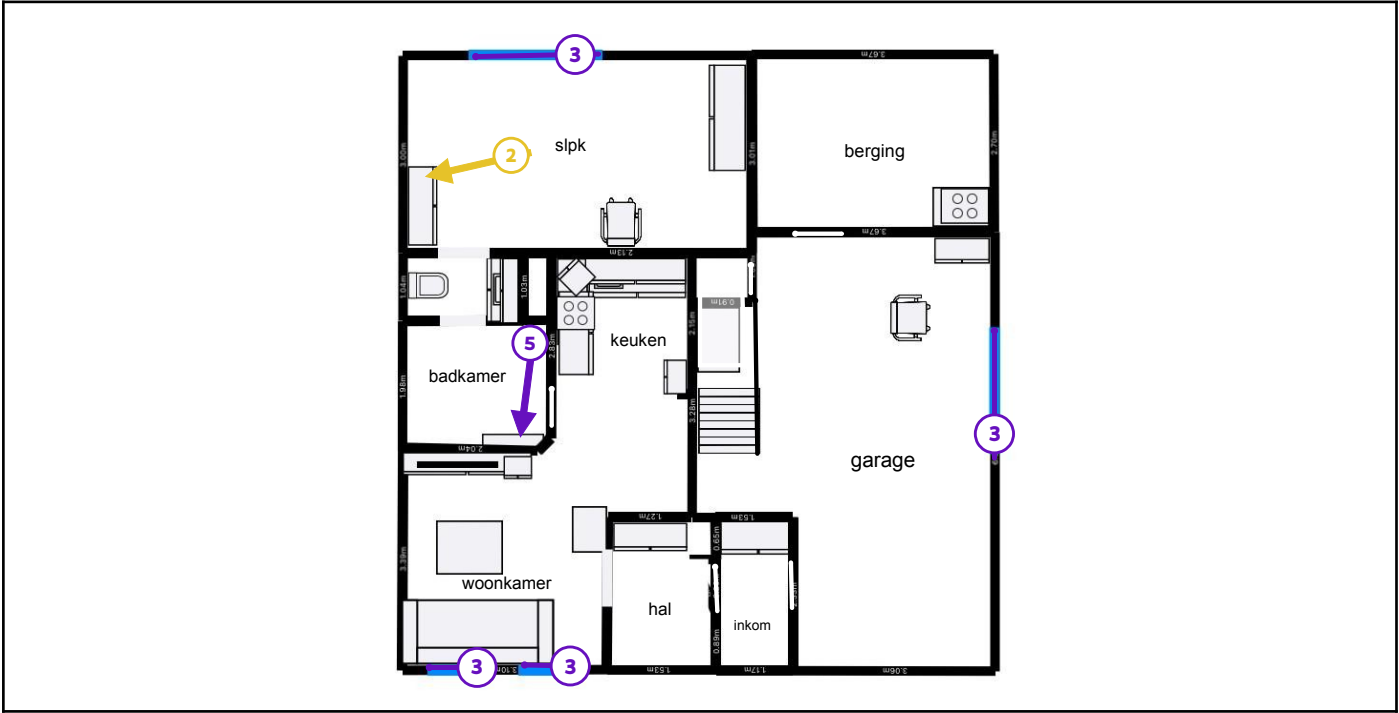
# Plan 1.1: Gelijkvloers

| Beschrijving | Type | Actie |
|---|---|---|
| 2. Bakeliet meterkast | Asbestmateriaal | Zorgvuldig beheren |

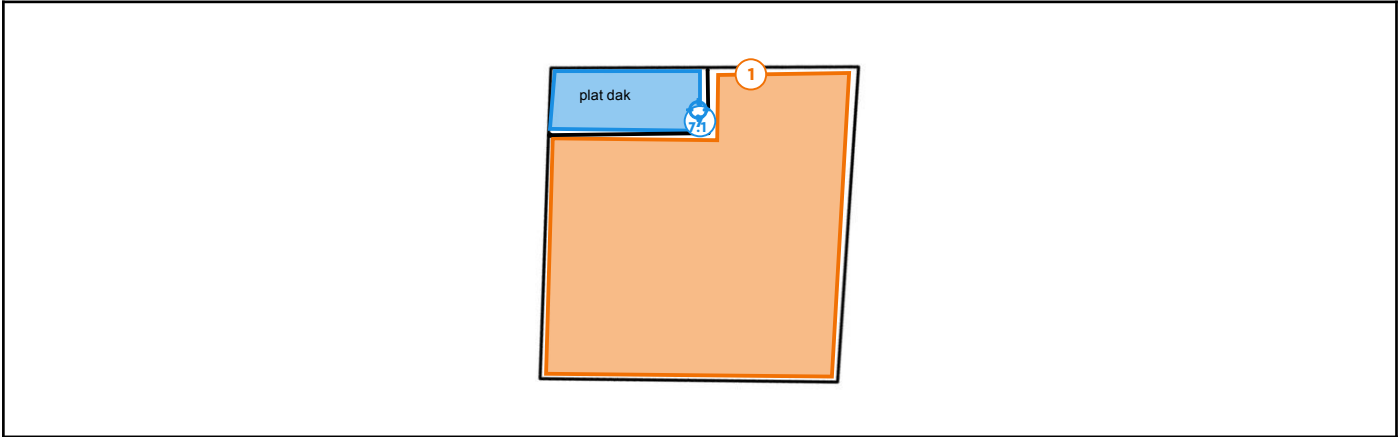
# Plan 1.5: Dakenplan

| Beschrijving | Type | Actie |
|---|---|---|
| 1. Onderdak Menuiserieplaten | Asbestmateriaal | Maatregelen nemen |

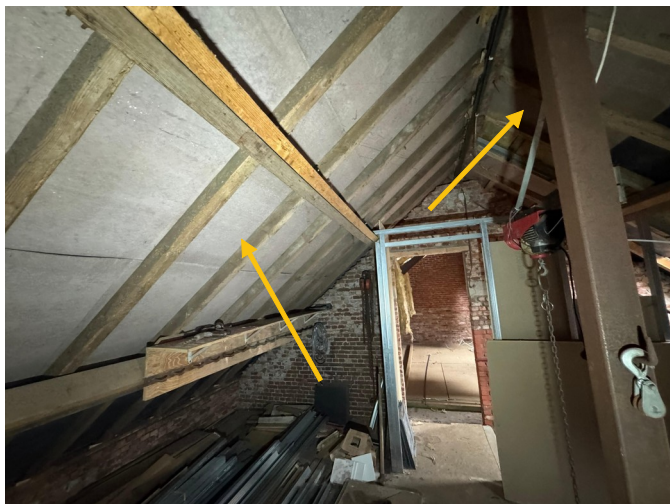
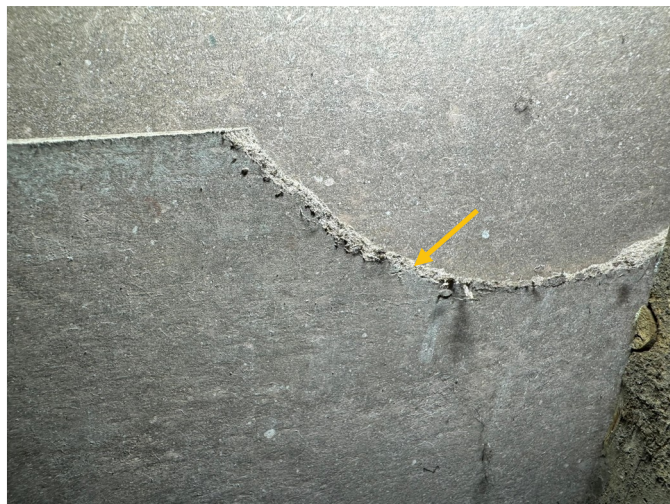
Het asbestmateriaal valt onder de mijlpaal van 2040.

| Eindbeoordeling materiaalrisico | Verhoogd materiaalrisico en/of verhoogde kans op vezelvrijgave |

| Asbestsoort (vezeltype) | Crocidoliet aanwezig |
| Afschermingsgraad van het gehele materiaal | Geheel of deels (ook) vrij aan de binnenlucht |
| Toestand van het materiaal | Licht beschadigd, licht verweerd. Intact calciumsilicaatmateriaal of categorie III 'gebondenheid' |

| Beschrijving | Onderdak Menuiseriteplaten |
| Asbestmateriaal | Plaat, paneel, tablet - Type Menuiserite |

- Scherm in afwachting van verwijdering het asbestmateriaal af van luchtstromingen en verstoring: bijvoorbeeld door het te verpakken, te fixeren, af te dekken, signalisatie - afbakening aan te brengen, ...
- Zorg voor een veilig beheer en verwijder dit asbestmateriaal wanneer het bij werken eenvoudig bereikbaar wordt. Controleer de toestand jaarlijks op wijzigingen.
- Voer bijkomende staalname(s) uit.

- Eenvoudige handelingen: mag via doe-het-zelf of door werknemer(s) met opleidingsattest eenvoudige handelingen  
Als dit materiaal verwijderd kan worden zonder het te breken, te beschadigen... , dan mag met dit met eenvoudige handelingen.  
Vermijd stofvorming en stofverspreiding op elk moment van de werken. Bevochtig of fixeer het materiaal.  
Het gebruik van sneldraaiende werktuigen (boormachine, slijpschijf, hogedrukreiniger...) is verboden.  
Zorg voor gepaste persoonlijke beschermingsmiddelen: minimaal FFP3-mondmasker (EN 149),

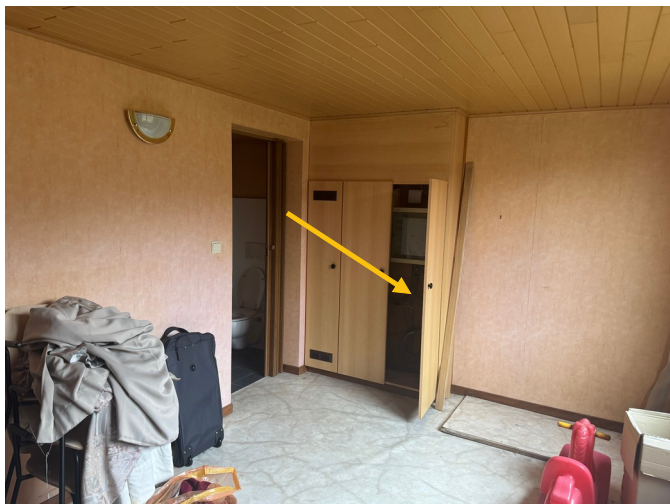
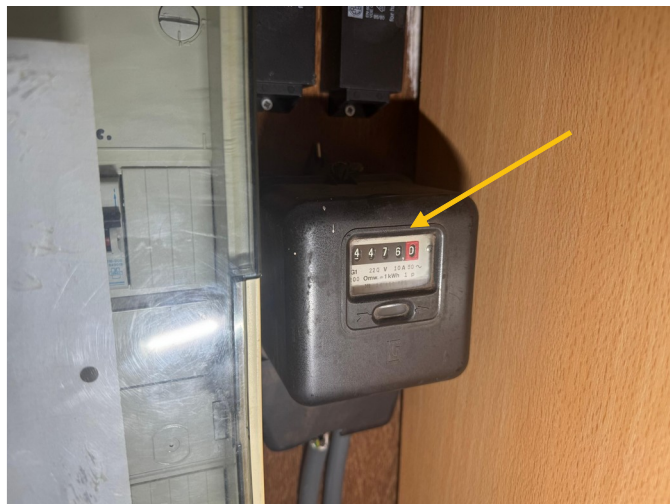
Het asbestmateriaal valt onder de mijlpaal van 2040.

| Eindbeoordeling materiaalrisico | Laag materiaalrisico en/of verlaagde kans op vezelvrijgave |

| Asbestsoort (vezeltype) | Crocidoliet aanwezig |
| Toestand van het materiaal | Onbeschadigd, niet verweerd |

| Beschrijving | Bakeliet meterkast |

- Zorg voor een veilig beheer. Vermijd het beschadigen van het asbestmateriaal. Controleer de toestand jaarlijks op wijzigingen.

- Eenvoudige handelingen: mag via doe-het-zelf of door werknemer(s) met opleidingsattest eenvoudige handelingen  
Deze teller is vermoedelijk eigendom van de netbeerder. Laat deze daarom door de netbeheerder vervangen.

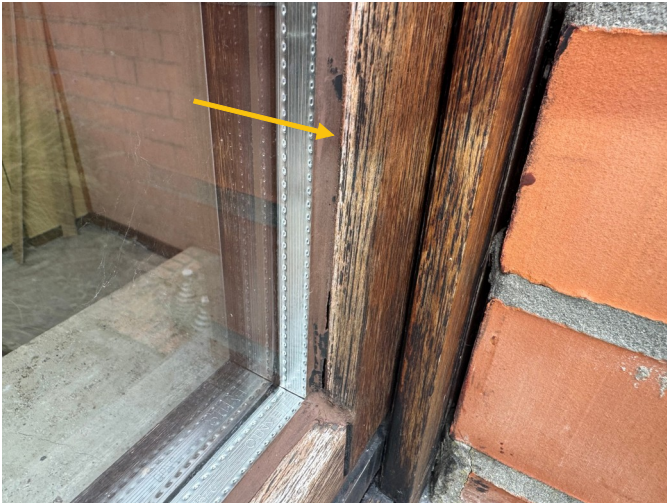
Vrije foto

Flexibele kit is niet asbestverdacht.

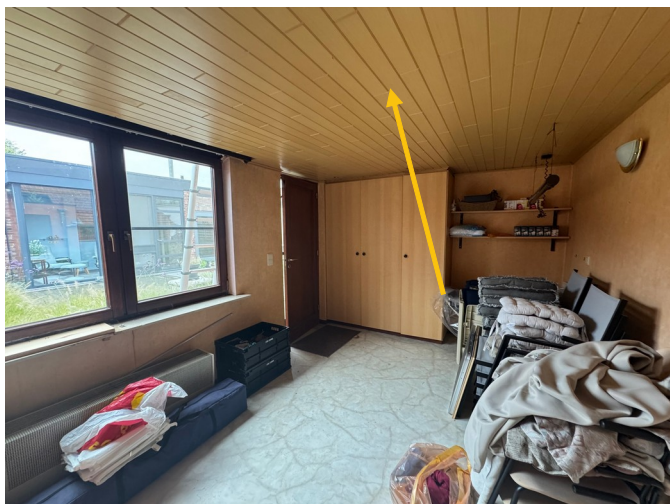
Vrije foto

PVC/HOUT/gipsplaat is niet asbestverdacht. Deskundige kan geen uitspraak doen over achterliggende materialen. Destructief onderzoek is aangewezen bij renovatie of sloop om achterliggende lagen op asbest uit te sluiten.

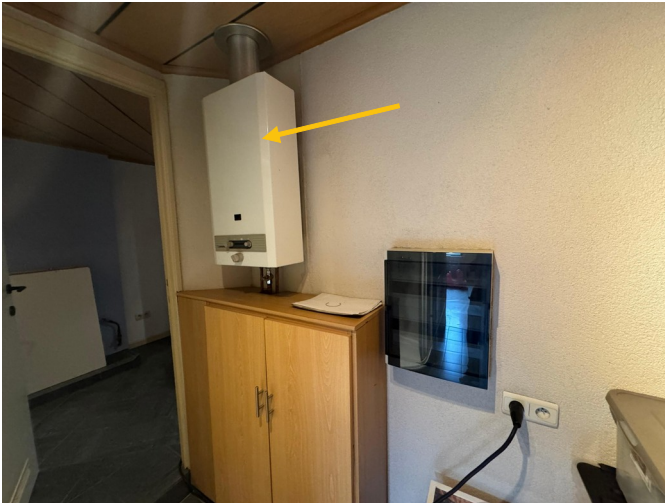
Vrije foto

Geen asbestverdachte materialen waarneembaar.

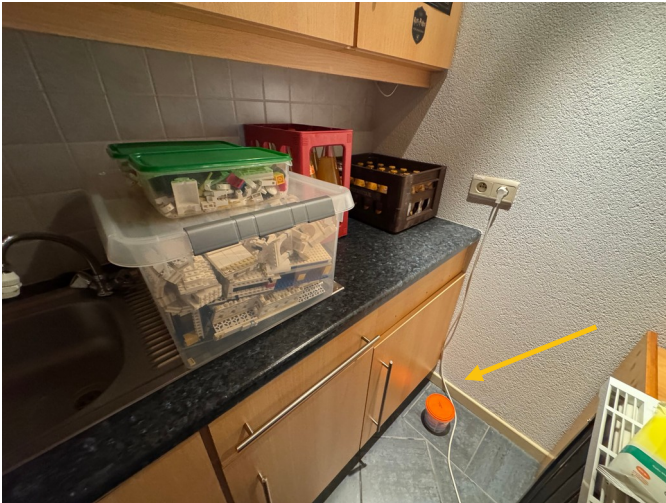
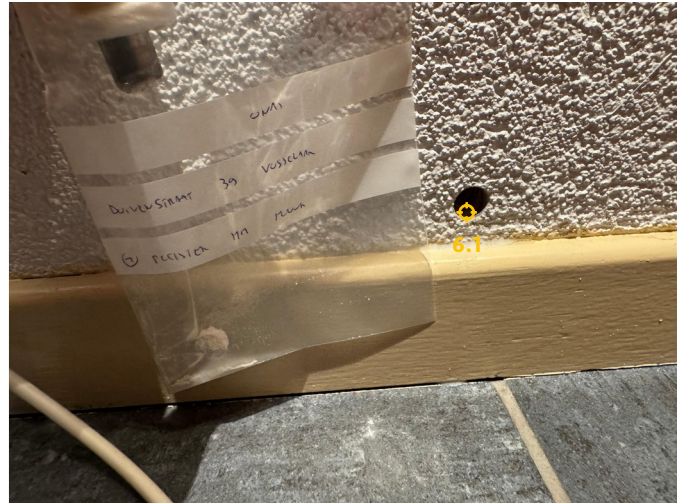
## Fiche 6: Pleister wanden

Geen asbest

| # | Type | Referentie | Resultaat |
|---|---|---|---|
| 6.1 | Mengmonster | 1 | Geen asbest |

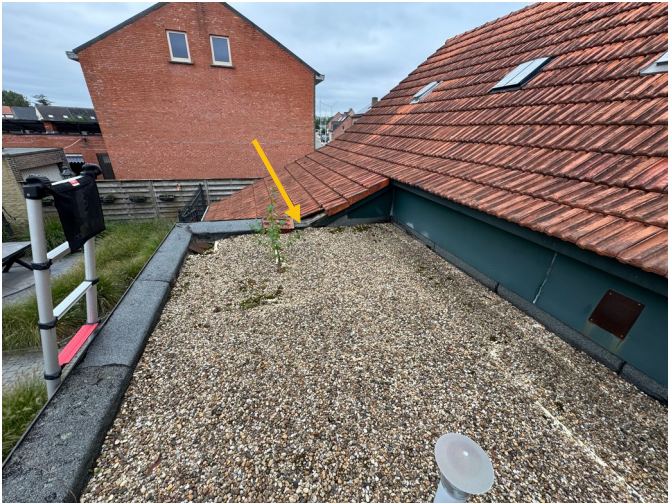
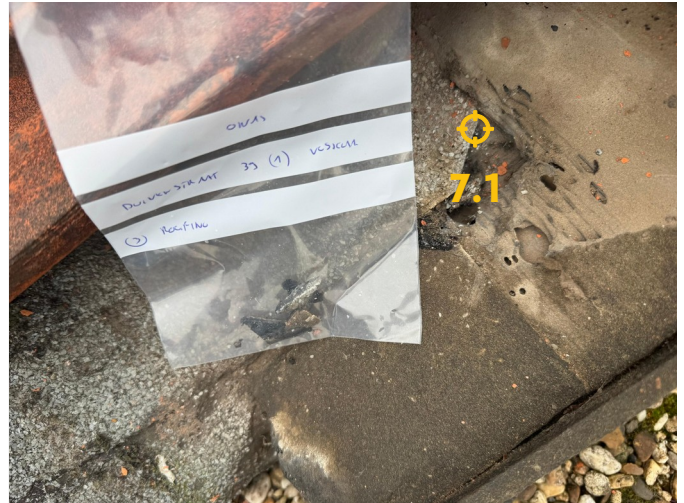
## Fiche 7: Roofing met staalname

Geen asbest

| # | Type | Referentie | Resultaat |
|---|---|---|---|
| 7.1 | Puntmonster | 3 | Geen asbest |

| Opmerking | <p>Roofing die geplaatst werd voor 2001 wordt als asbestverdacht beschouwd. Een monstername is verplicht om dit materiaal als niet-asbesthoudende te identificeren.</p> <p>Staalname werd uitgevoerd op de bovenste roofinglaag. Niet van onderliggende lagen. De onderliggende lagen kunnen mogelijk asbest bevatten.</p> |

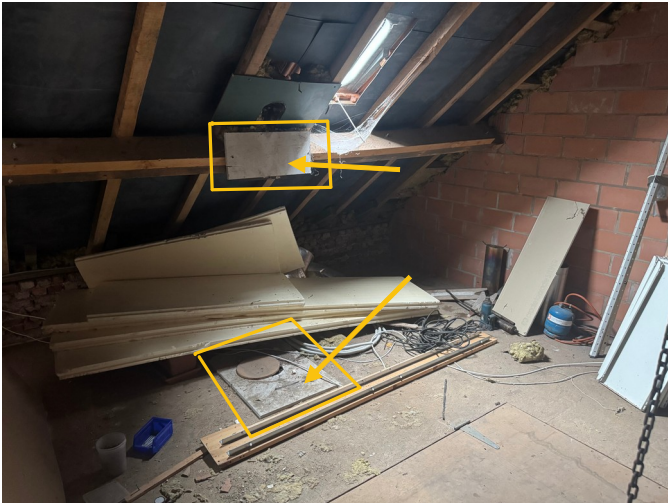
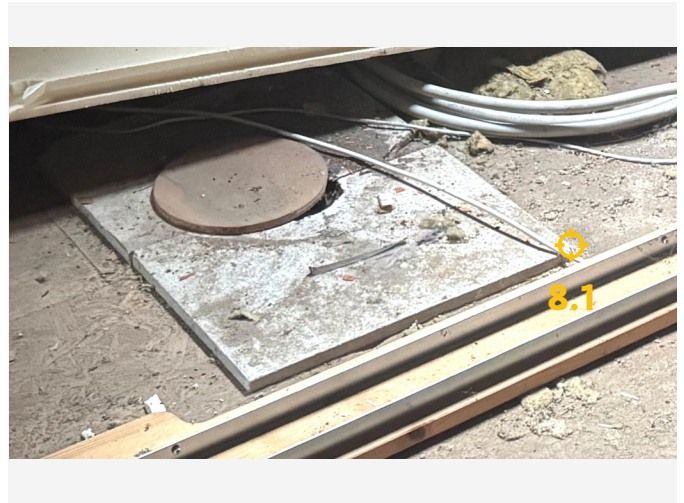
## Fiche 8: Brandewerende plaat

Geen asbest

| # | Type | Referentie | Resultaat |
|---|---|---|---|
| 8.1 | Puntmonster | 2 | Geen asbest |
