# Asbestinventarisatetest

Duivenstraat 39, 2350 Vosselaar

Attestnummer : 20250920-000122.001

Uitgegeven op : 20.09.2025

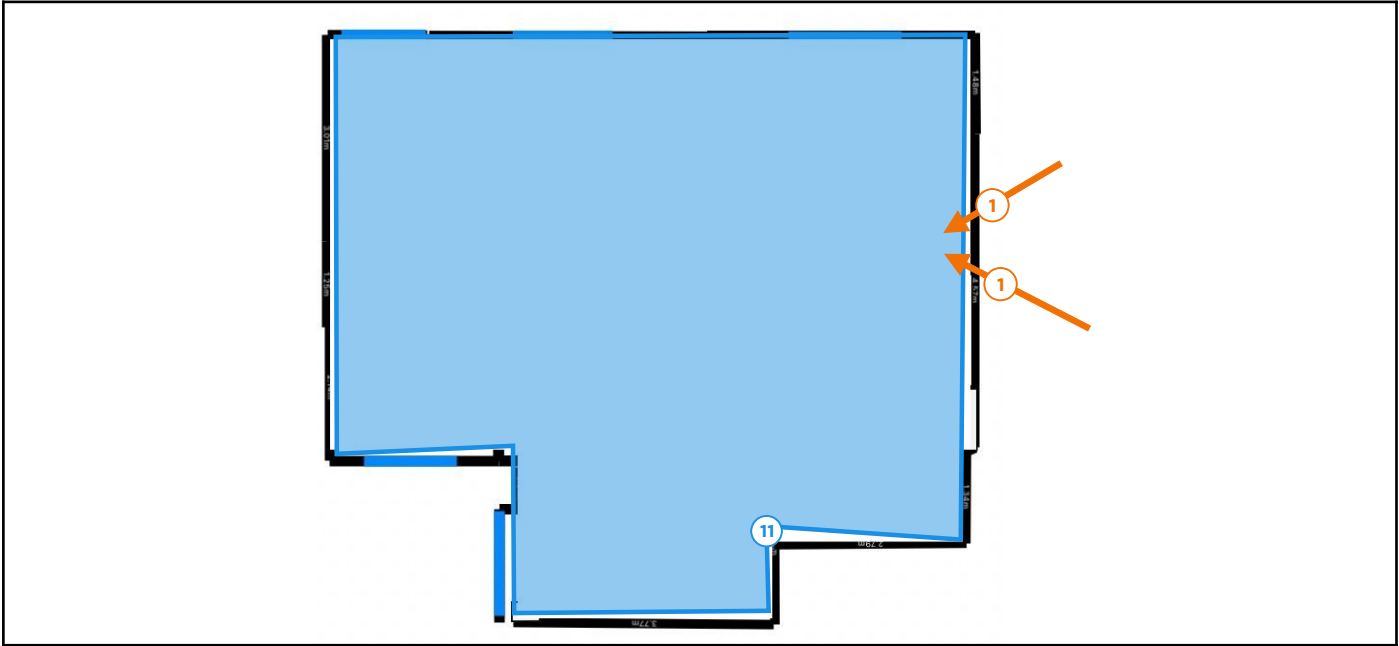
# Plan 1.4: Dakplan

| Beschrijving | Type | Actie |
|---|---|---|
| 1. Rookgaskanalen asbestcement | Asbestmateriaal | Verwijderen |
| 11. Roofing 2020 | Geen asbest | - |

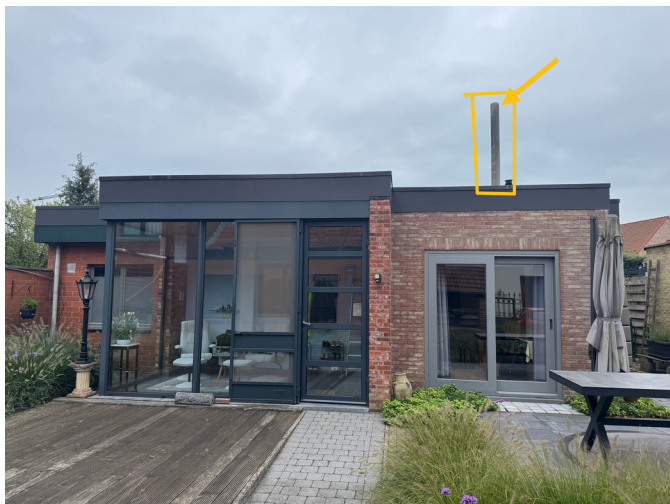
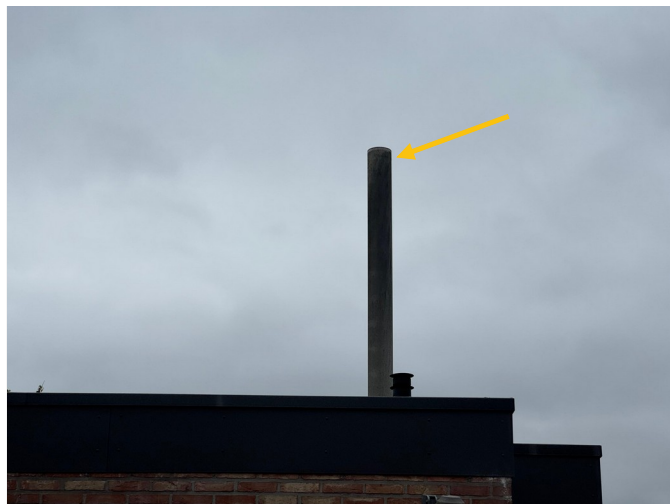
| Fiche 1: Rookgaskanalen asbestcement..... | 14 |

Het asbestmateriaal valt onder de mijlpaal van 2034.

| Eindbeoordeling materiaalrisico | Verhoogd materiaalrisico en/of verhoogde kans op vezelvrijgave |

| Asbestsoort (vezeltype) | Crocidoliet aanwezig |
| Toestand van het materiaal | Matig beschadigd, matig verweerd |

| Beschrijving | Rookgaskanalen asbestcement |

- Verwijder dit asbestmateriaal zo snel mogelijk. Volg de toestand goed op.
- Voer bijkomende staalname(s) uit.

- Eenvoudige handelingen: mag via doe-het-zelf of door werknemer(s) met opleidingsattest eenvoudige handelingen  
Als dit materiaal verwijderd kan worden zonder het te breken, te beschadigen... , dan mag met dit met eenvoudige handelingen.  
Vermijd stofvorming en stofverspreiding op elk moment van de werken. Bevochtig of fixeer het materiaal.  
Het gebruik van sneldraaiende werktuigen (boormachine, slijpschijf, hogedrukreiniger...) is verboden.  
Zorg voor gepaste persoonlijke beschermingsmiddelen: minimaal FFP3-mondmasker (EN 149), wegwerpovertuig met kap (minimaal Cat III, type 5/6), wegwerphandschoenen en overschoenen of afspoelbaar schoeisel  
Afval: particulieren kunnen dit verpakt aanbieden bij hun recyclingpark (raadpleeg de voorwaarden van uw

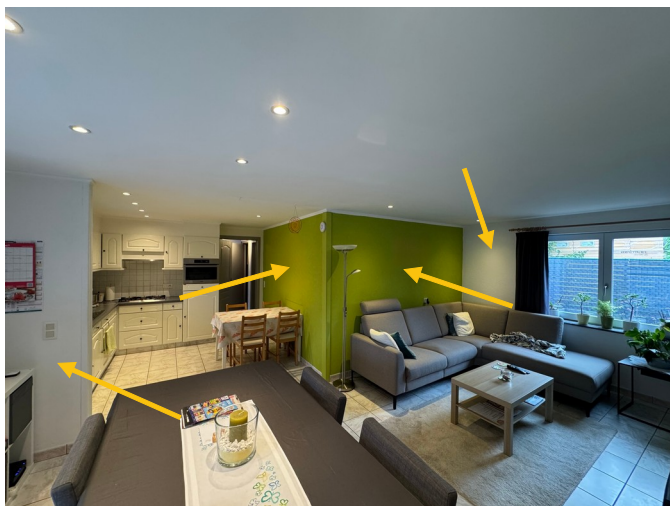
| Fiche 2: Gipskartonplaat wanden..... | 18 |

Recente gipskartonplaten zijn niet asbestverdacht. Deskundige kan geen uitspraak doen over achterliggende materialen. Destructief onderzoek is aangewezen bij renovatie of sloop om achterliggende lagen op asbest uit te sluiten.

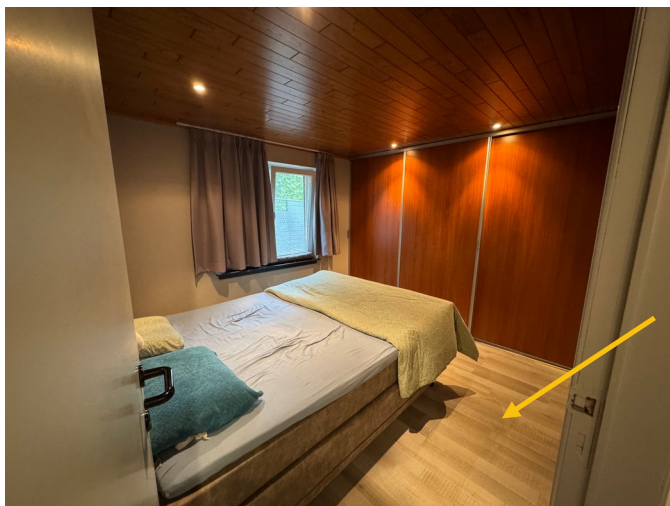
| Fiche 3: Laminaat vloer..... | 19 |

Laminaat is niet asbestverdacht, maar deskundige kan geen uitspraak doen over de onderliggende lagen zonder destructief onderzoek. Destructief onderzoek is aangewezen bij renovatie om achterliggende lagen op asbest uit te sluiten.

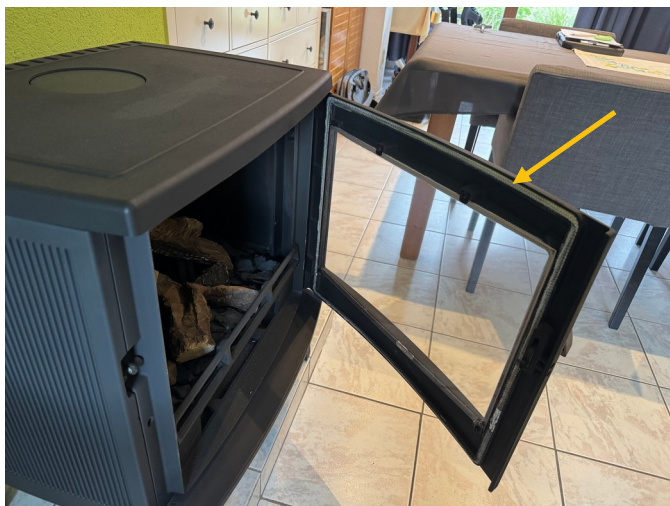
| Fiche 4: Koord kachel..... | 20 |

Koord werd nagekeken en niet-asbestverdacht bevonden.

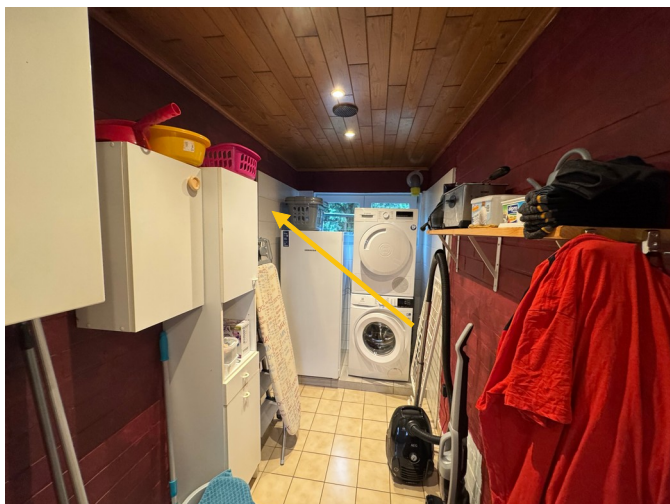
| Fiche 5: Gelijmde faience tegels..... | 21 |

De tegels zijn intact. Deskundige kan geen uitspraak doen over de gebruikte lijm. Tegellijm kan asbest kan bevatten, maar een representatieve monsternamen is niet mogelijk is zonder te tegels te beschadigen. Ik adviseer om monsters te laten nemen bij werkzaamheden.

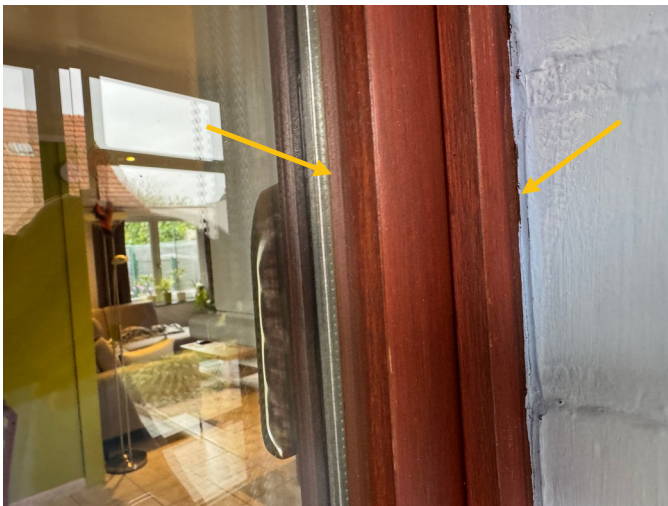
| Fiche 6: Ramen met flexibele kit..... | 22 |

Flexibele kit is niet asbestverdacht.

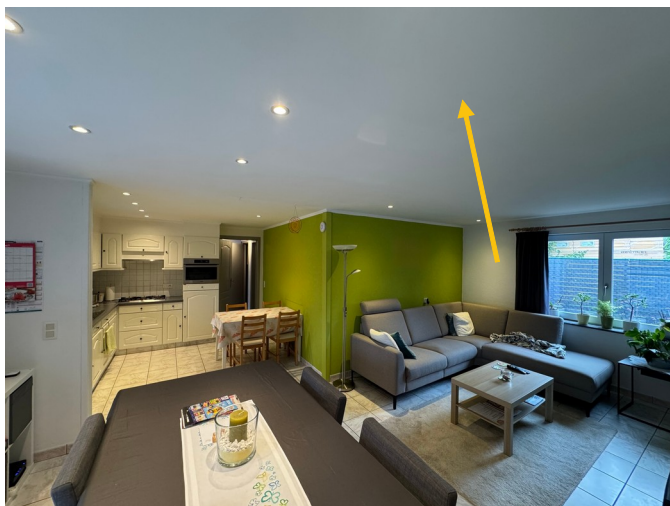
| Fiche 7: Valse plafonds hout/pvc/gipsplaat..... | 23 |

PVC/HOUT/gipsplaat is niet asbestverdacht. Deskundige kan geen uitspraak doen over achterliggende materialen. Destructief onderzoek is aangewezen bij renovatie of sloop om achterliggende lagen op asbest uit te sluiten.

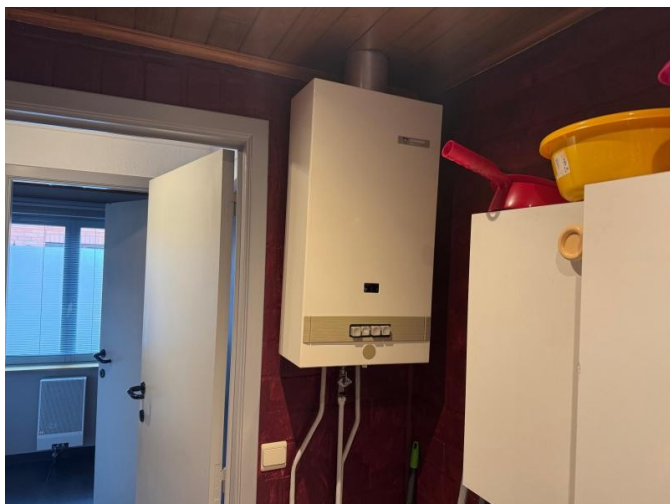
| Fiche 8: Geiser bouwjaar 1990..... | 24 |

Geen asbestverdachte materialen waarneembaar in dit standaard niet-destructieve onderzoek. Er is altijd een mogelijkheid dat er binnenin nog asbesthoudende toepassingen zoals bv koorden of pakkingen aanwezig zijn. Laat dit nakijken door uw loodgieter met een opleidingsattest eenvoudige handelingen. Dwz dat hij de nodige kennis heeft om deze materialen te herkennen.

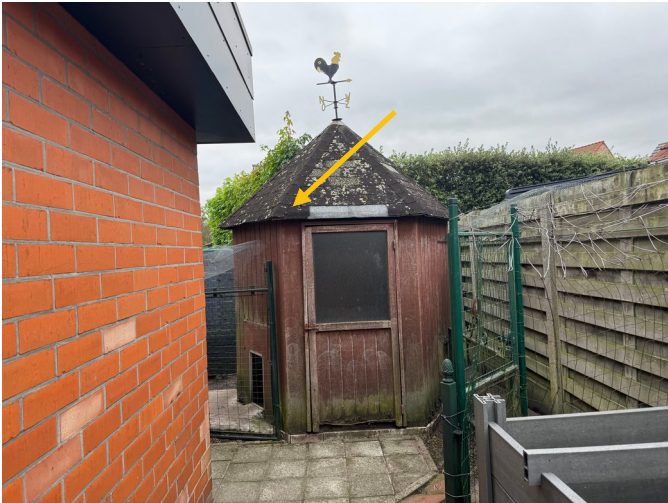
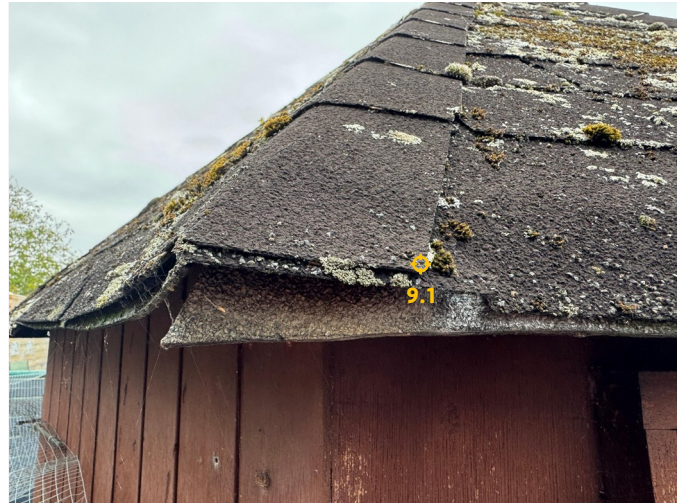
## Fiche 9: Shingle kippenhok

Geen asbest

| # | Type | Referentie | Resultaat |
|---|---|---|---|
| 9.1 | Puntmonster | 2 | Geen asbest |

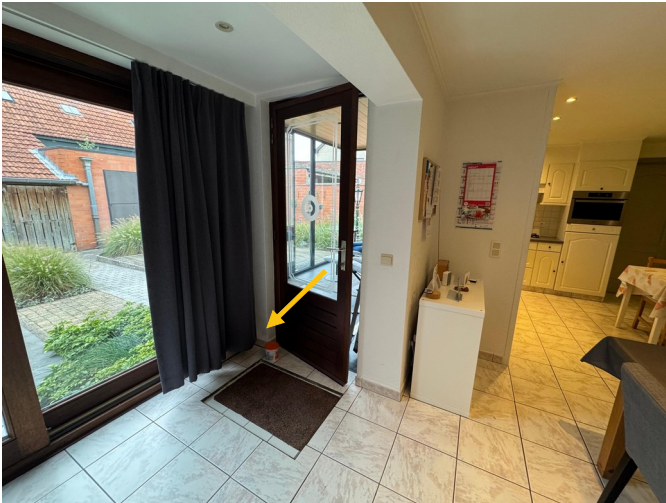
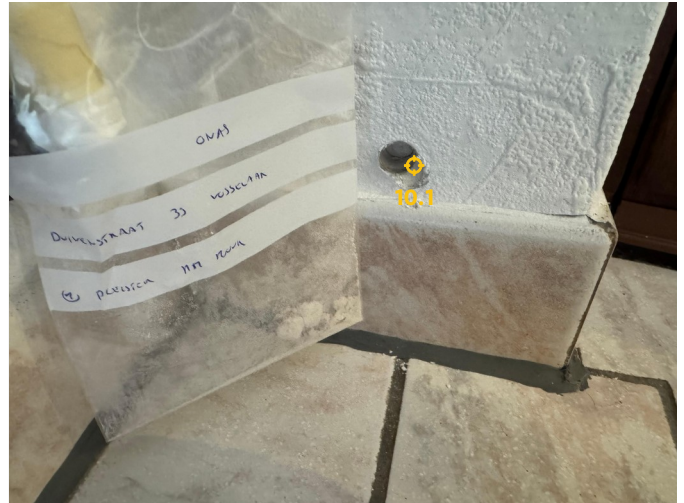
## Fiche 10: Pleister wanden

Geen asbest

| # | Type | Referentie | Resultaat |
|---|---|---|---|
| 10.1 | Mengmonster | 1 | Geen asbest |

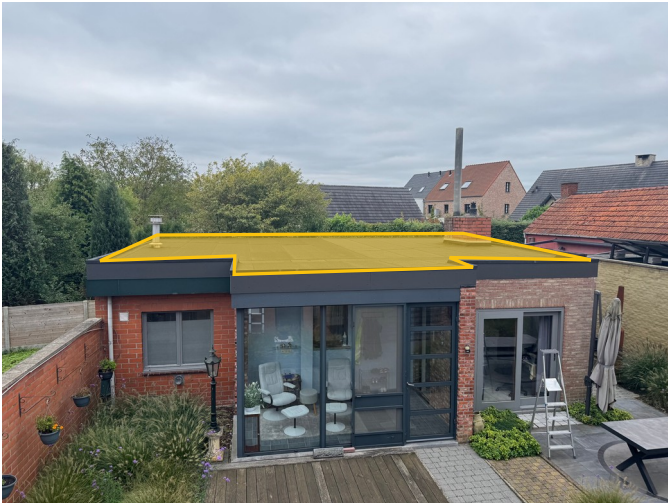
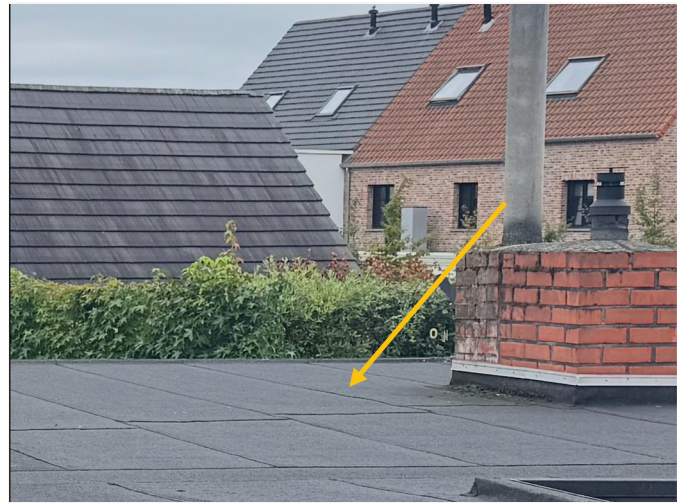
## Fiche 11: Roofing 2020

Geen asbest

| Opmerking | Roofing geplaatst vanaf 2001 is niet asbestverdacht. Deze roofing werd geplaatst in 2020, bewezen met factuur. |
