# Asbestinventarisatetest

Leopoldplein 39, 2500 Lier  
Gemeenschappelijke delen

Attestnummer : **20250612-000476.000**

Uitgegeven op : **12.06.2025**

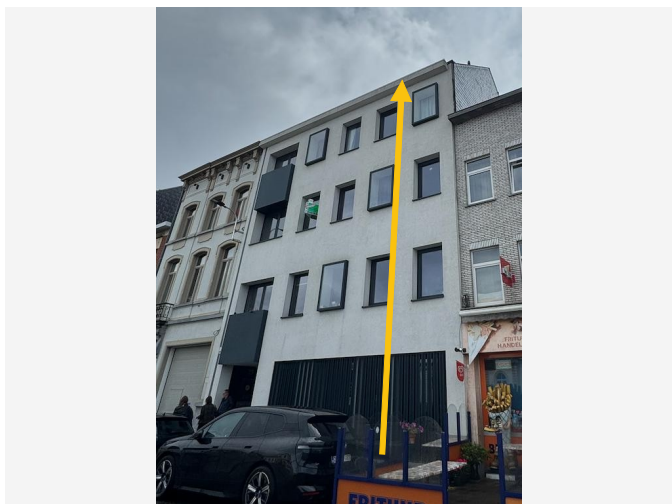
Situeringsfoto

**Reden:** Het te onderzoeken materiaal situeert zich hoger dan 3,50 m te rekenen vanaf een veilige ondergrond

**Uitleg van de asbestdeskundige:** Dak bevindt zich op een hoogte >3.5m vanaf veilige ondergrond. Niet inspecteerbaar.

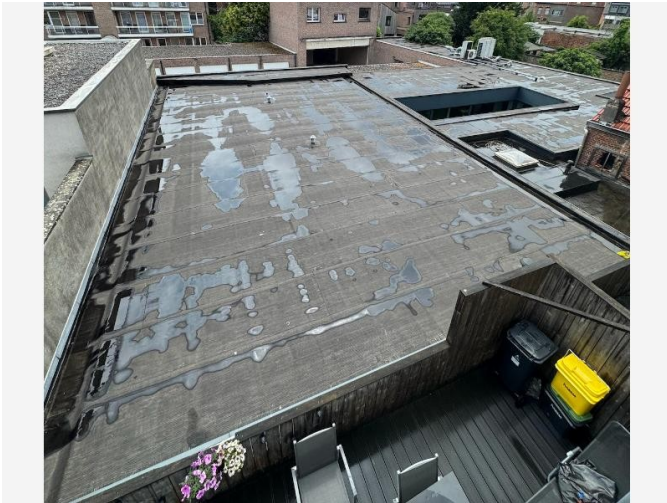
Vrije foto

Het plat dak is bedekt met EPDM, deze is niet-asbestverdacht.

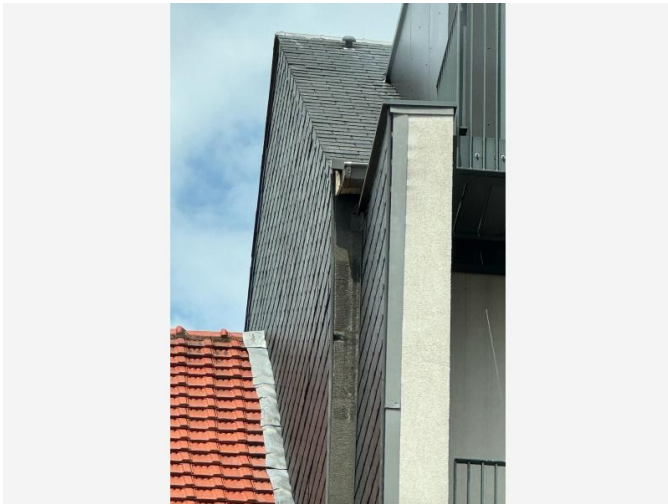
Vrije foto

Het dak en de zijgevels zijn bedekt met natuurleien, deze zijn niet-asbestverdacht.

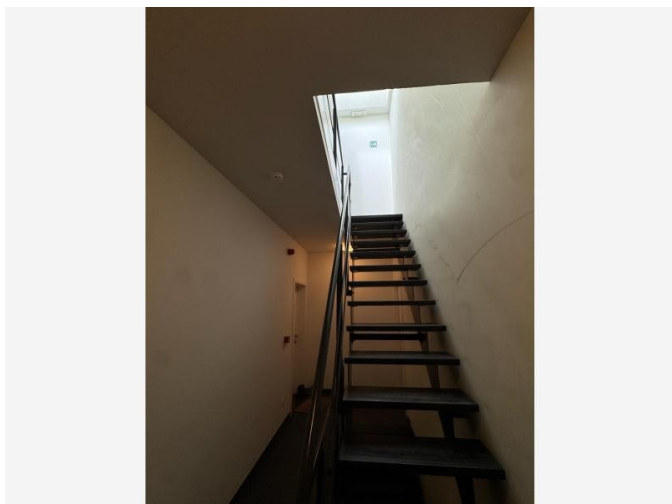
Vrije foto

De muren/plafonds in de volledige gemeenschappelijke delen van de constructie zijn gestript geweest in 2013 en opnieuw bepleisterd, deze zijn niet-asbestverdacht.

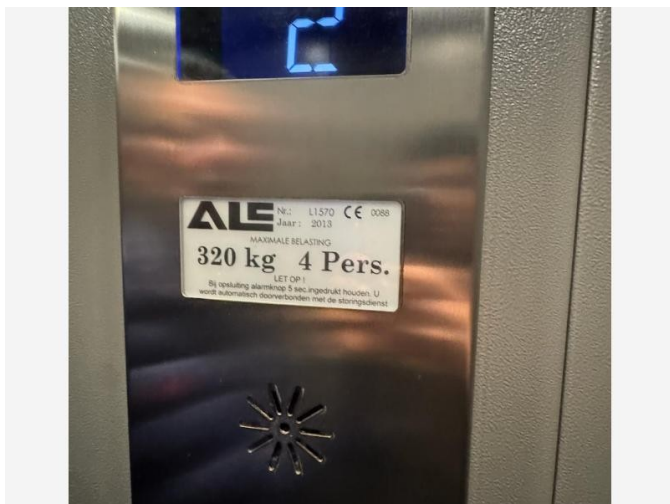
Vrije foto

De lift werd geplaatst in het jaar 2013, dit is geen risicobouwjaar voor asbest.

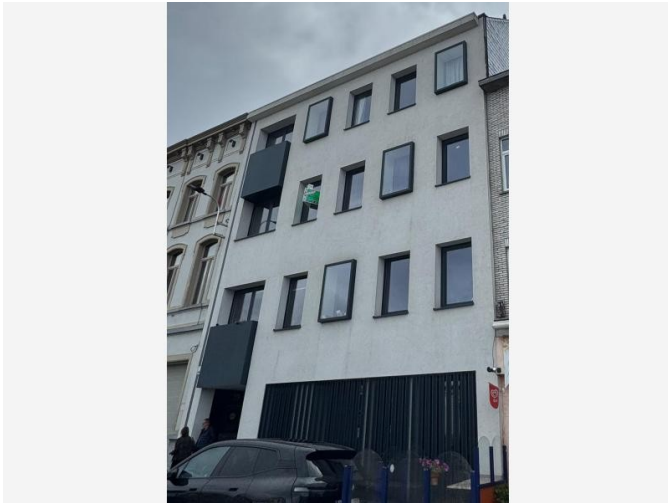
Vrije foto

De crepi is aangebracht na 2000, deze is niet-asbestverdacht.

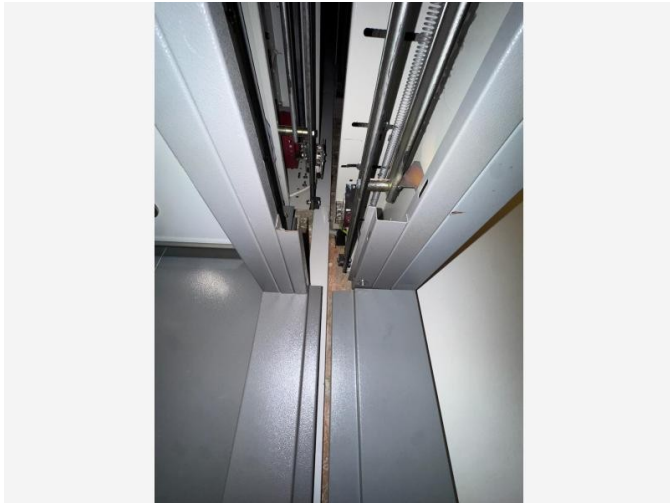
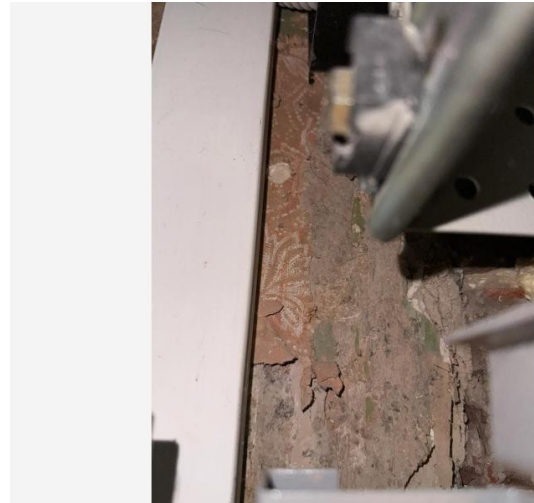
Geen asbest

| Opmerking | In de liftschacht is oude pleisterwerk aangetroffen, deze is door het labo als niet-asbestverdacht verklaard na staalname. |
