# Asbestinventarisat attest

Leopoldlei 44, 2660 Antwerpen

Attestnummer : 20250418-000323.000

Uitgegeven op : 18.04.2025

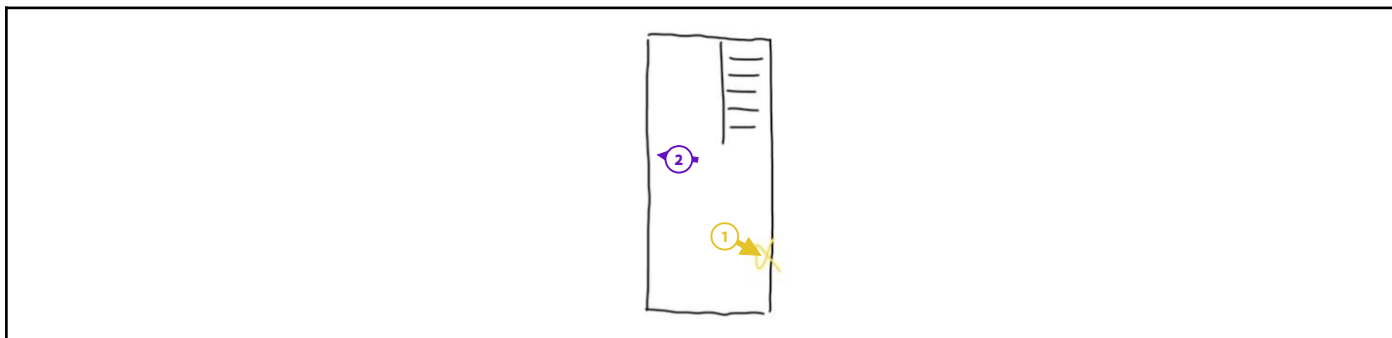
## Plan 1.1: Kelder -1

| Beschrijving | Type | Actie |
|---|---|---|
| 1. Bakeliet meter kelder | Asbestmateriaal | Zorgvuldig beheren |
| 2. Kruipruimte | Beperking | - |

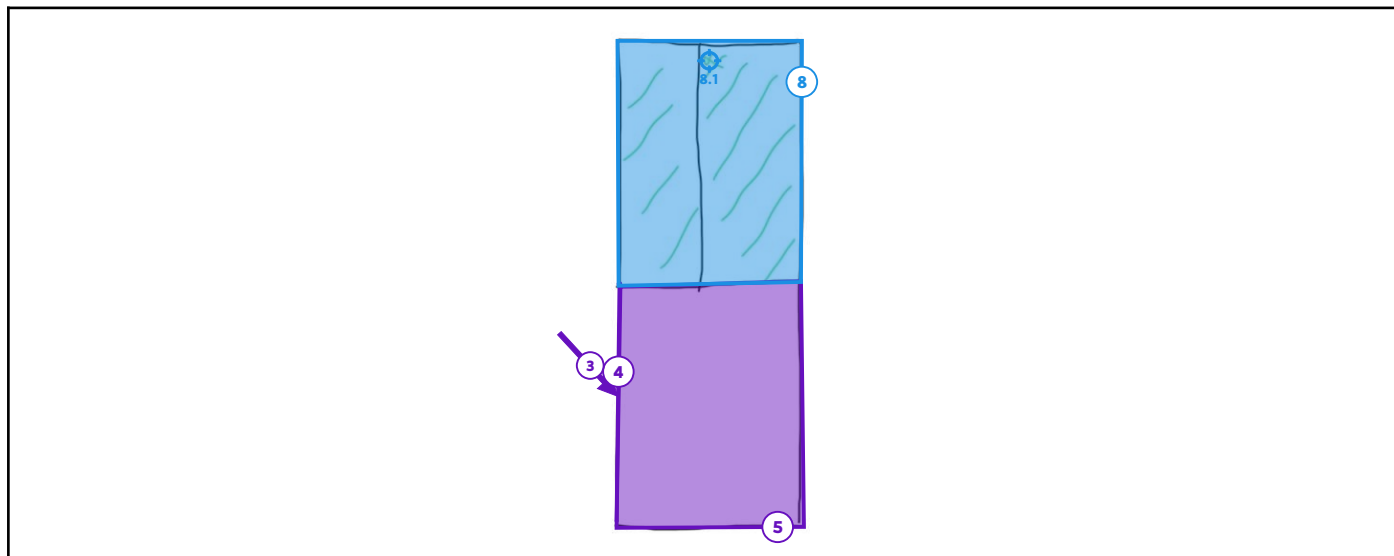
## Plan 1.5: Dak

| Beschrijving | Type | Actie |
|---|---|---|
| 3. Schoorsteen | Beperking | - |
| 4. Zijgevel | Beperking | - |
| 5. Hoge dak | Beperking | - |
| 8. Roofing plat dak | Geen asbest | - |

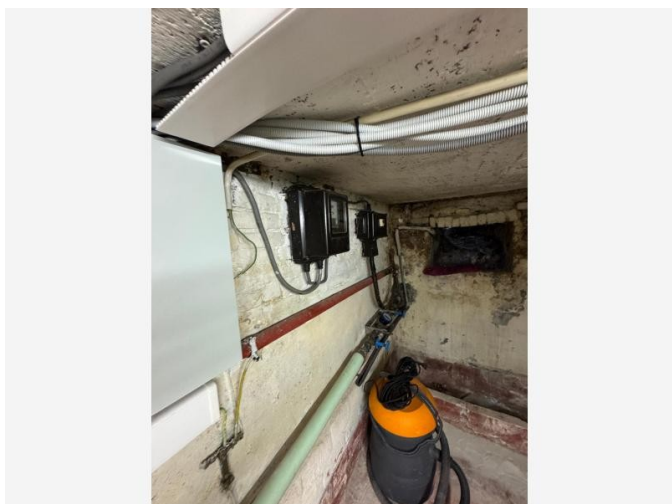
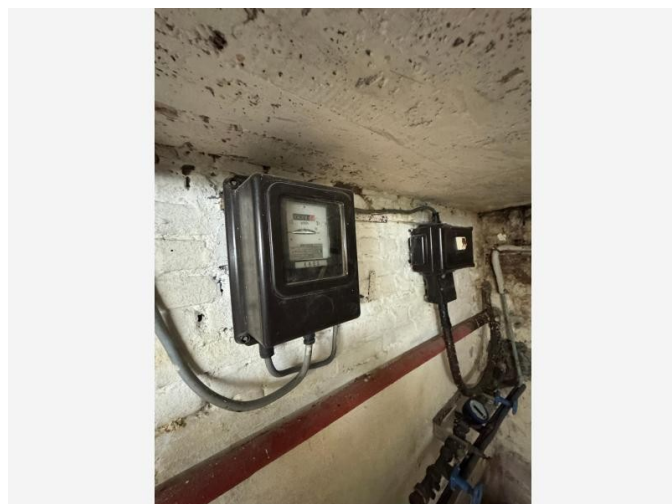
Het asbestmateriaal valt onder de mijlpaal van 2040.

| Eindbeoordeling materiaalrisico | Laag materiaalrisico en/of verlaagde kans op vezelvrijgave |

| Gebondenheid | Categorie 1: hechtgebonden in oorsprong |
| Asbestsoort (vezeltype) | Crocidoliet aanwezig |
| Asbestconcentratie | Laag (< 50%) |
| Afschermingsgraad van het gehele materiaal | Geheel of deels (ook) vrij aan de binnenlucht |
| Toestand van het materiaal | Onbeschadigd, niet verweerd |

| Beschrijving | Bakeliet meter kelder |

- Zorg voor een veilig beheer. Vermijd het beschadigen van het asbestmateriaal. Controleer de toestand jaarlijks op wijzigingen.

- Eenvoudige handelingen: mag via doe-het-zelf of door werknemer(s) met opleidingsattest eenvoudige handelingen  
Bakeliet meters en verdeelkasten worden doorgaans door de netbeheerder verwijderd

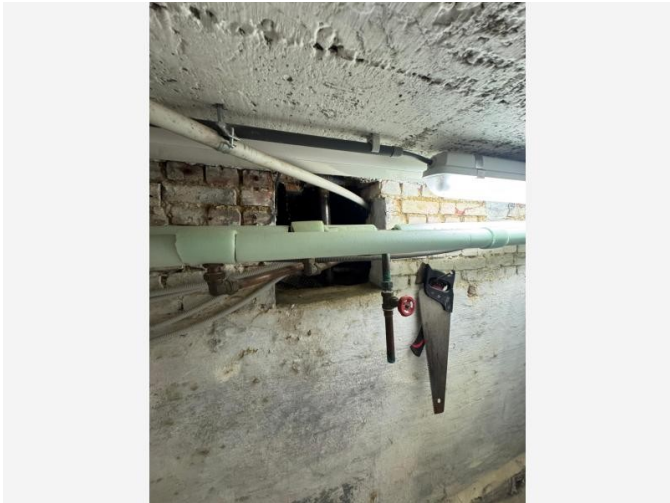
**Reden:** Er is geen volledige risicobeoordeling mogelijk

**Uitleg van de asbestdeskundige:** De kruipkelder is lager dan 1.5m; zodoende niet toegankelijk voor een volledige risicobeoordeling

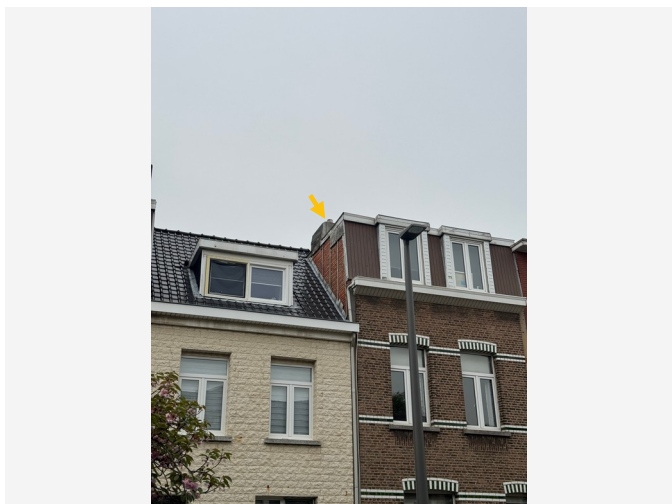
**Reden:** Het te onderzoeken materiaal situeert zich hoger dan 3,50 m te rekenen vanaf een veilige ondergrond

**Uitleg van de asbestdeskundige:** De schoorsteen kan niet veilig onderzocht worden zonder gebruik te maken van een hoogwerker (niet in kader van dit asbest attest)

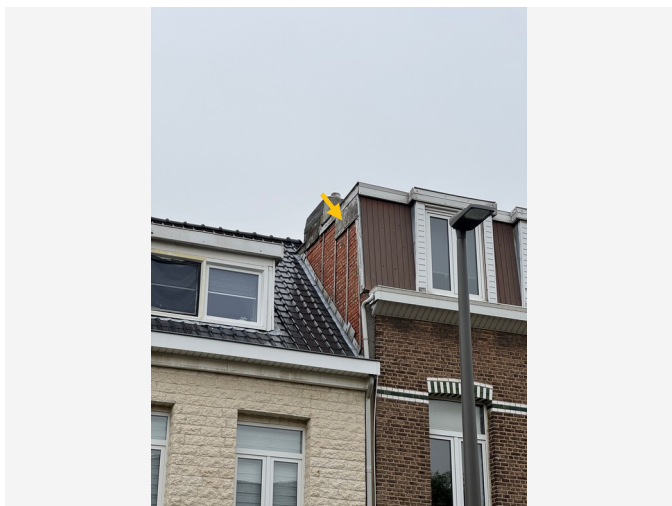
**Reden:** Er is geen volledige risicobeoordeling mogelijk

**Uitleg van de asbestdeskundige:** De linker zijgevel kan niet veilig onderzocht worden zonder gebruik te maken van een hoogtewerker (niet in kader van dit asbest attest) waardoor geen volledige risicobeoordeling en materiaalherkenning kan gebeuren van het stuk plaat (lei?) dat loshangt

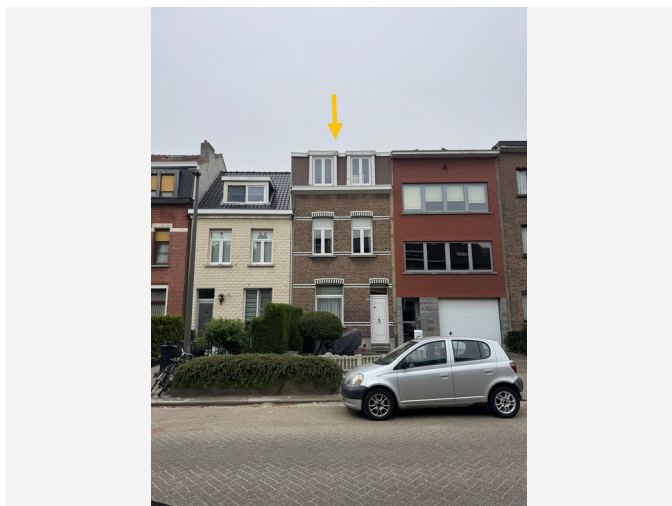
**Reden:** Het te onderzoeken materiaal situeert zich hoger dan 3,50 m te rekenen vanaf een veilige ondergrond

**Uitleg van de asbestdeskundige:** Het hoge dak kan niet veilig onderzocht worden zonder gebruik te maken van een hoogtewerker (niet in kader van dit asbest attest)

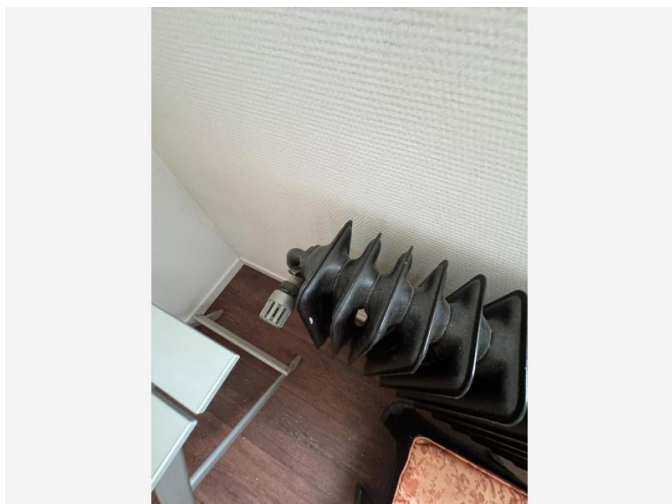
In de oude radiatoren aanwezig in de woning kunnen mogelijks asbesthoudende pakkingen zitten tussen de radiator-leden; enkel uit te sluiten d.m.v. destructieve staalname (niet in kader van dit asbest attest)

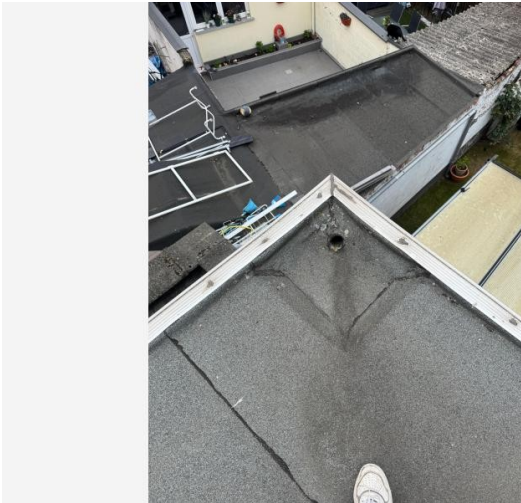
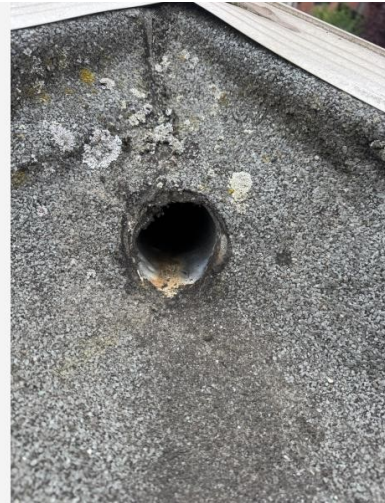
## Fiche 8: Roofing plat dak

Geen asbest

| # | Type | Referentie | Resultaat |
|---|---|---|---|
| 8.1 | Puntmonster | #2 Roofing | Geen asbest |

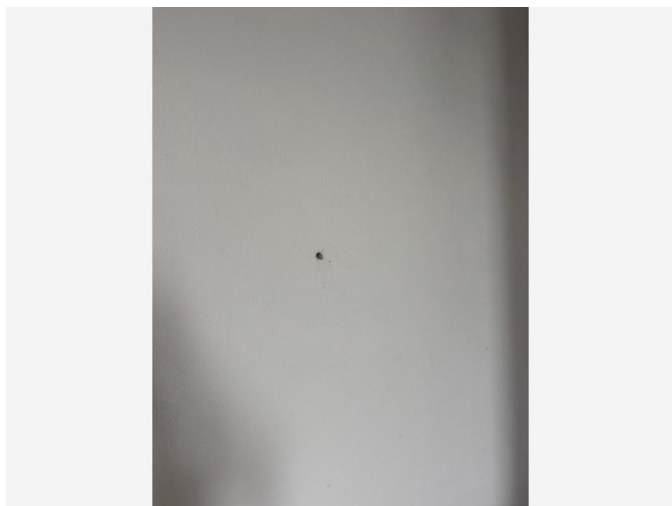
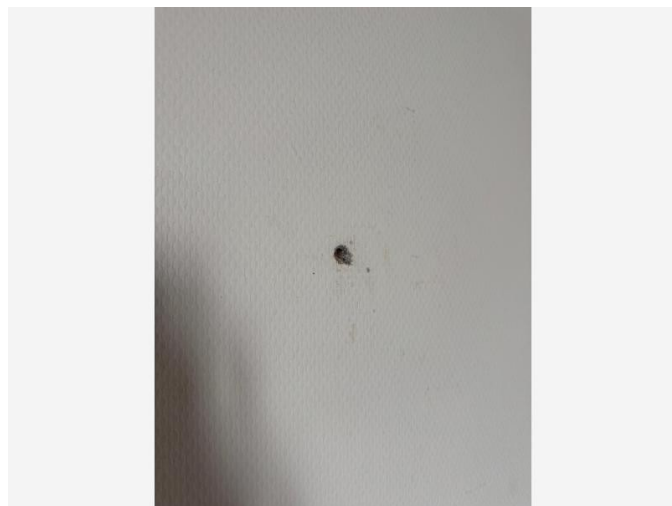
## Fiche 9: Pleisterwerk muren

Geen asbest

| # | Type | Referentie | Resultaat |
|---|---|---|---|
| 9.1 | Mengmonster | #1 Pleisterwerk muren | Geen asbest |
