# Asbestinventarisatetest

Varing 1, 1760 Roosdaal

Attestnummer : 20250916-000213.000

**Niet-asbestveilig**

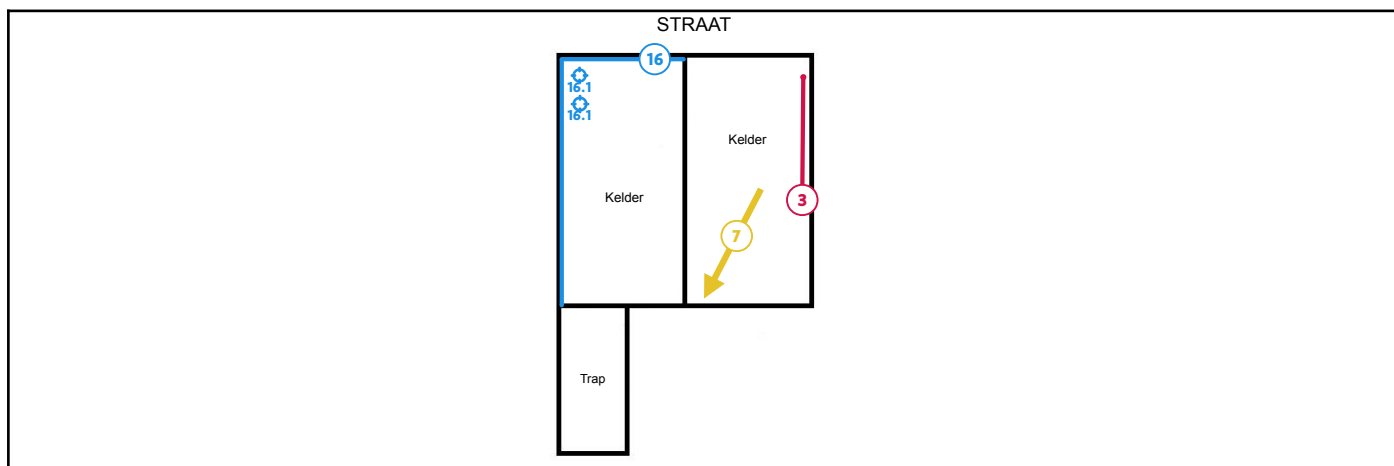
## Plan 1.10: Woning plan - Kelder - VD -1

| Beschrijving | Type | Actie |
|---|---|---|
| 3. Plaat type Menuiserite - Kelder - VD -1 | Asbestmateriaal | Dringend verwijderen |
| 7. Elektrische infrastructuur in kunststof Bakeliet | Asbestmateriaal | Zorgvuldig beheren |

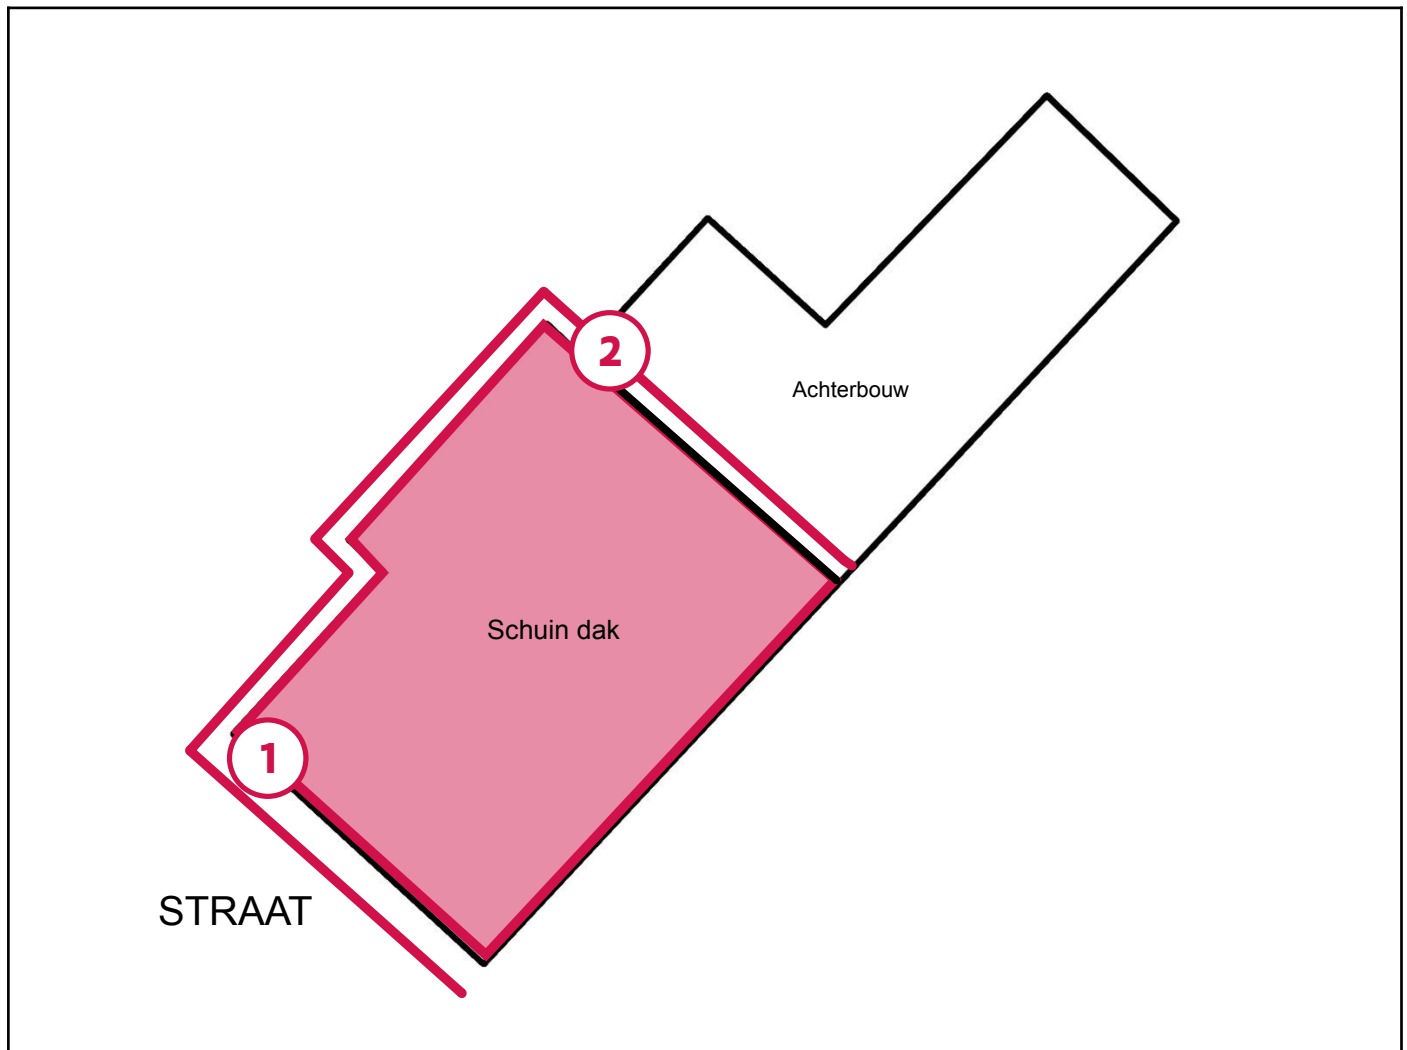
## Plan 1.11: Woning plan - Dak

| Beschrijving | Type | Actie |
|---|---|---|
| 1. Leien in vezelcement - Dak | Asbestmateriaal | Dringend verwijderen |
| 2. Sediment van leien in dakgoot - Dak | Asbestmateriaal | Dringend verwijderen |

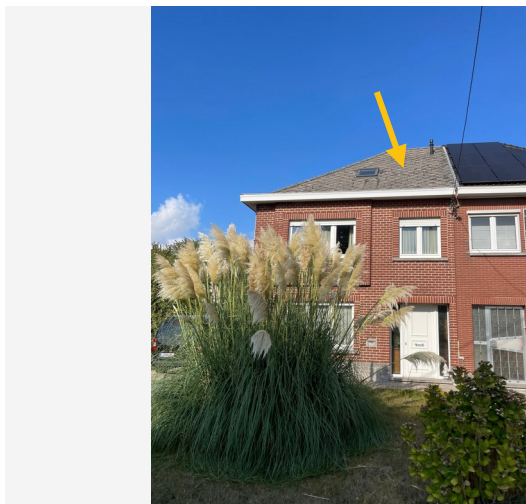
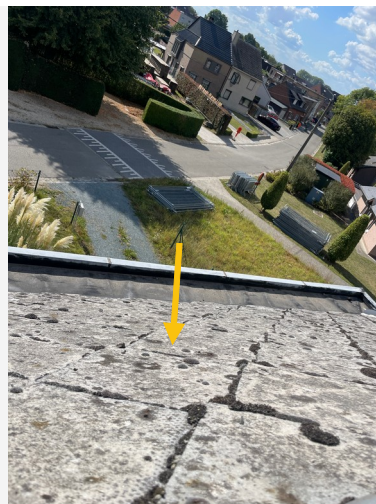
| Eindbeoordeling materiaalisico | Hoog materiaalisico en/of hoge kans op vezelvrijgave |

| Asbestsoort (vezeltype) | Crocidoliet aanwezig |
| Toestand van het materiaal | Matig beschadigd, matig verweerd |

| Beschrijving | Leien in vezelcement - Dak |
| Opmerking | Ook nokstukken bestaan uit hetzelfde materiaal. Op basis van onze expertise als deskundigen hebben we deze leien als asbesthoudend geclassificeerd, zonder staalname. Deze oppervlakte kan licht afwijken van de gemeten oppervlakte, de opgegeven hoeveelheden mogen niet gebruikt worden als maatstaf van heffing. |

**Dringend verwijderen**

- Zorg voor een veilig beheer. Vermijd het beschadigen van het asbestmateriaal. Controleer de toestand jaarlijks op wijzigingen.
- Verwijder dit asbestmateriaal zo snel mogelijk. Volg de toestand goed op.
- Hemelwater dat afspoelt van asbestcement daken of gevels kan asbestdeeltjes bevatten. Gebruik het enkel voor gesloten circuits (bv. spoelen toiletten). Reinig na het vervangen van het dak of de gevel de dakgoten en regenwaterput of -ton om asbesthoudend sediment of slib te verwijderen
- Voer bijkomende staalname(s) uit.

- Eenvoudige handelingen: mag via doe-het-zelf of door werknemer(s) met opleidingsattest eenvoudige handelingen  
Ik adviseer als deskundige om de verwijdering te laten uitvoeren door werknemers met opleidingsattest eenvoudige handelingen. Dit garandeert de veiligheid van zowel de bewoners als de burens.

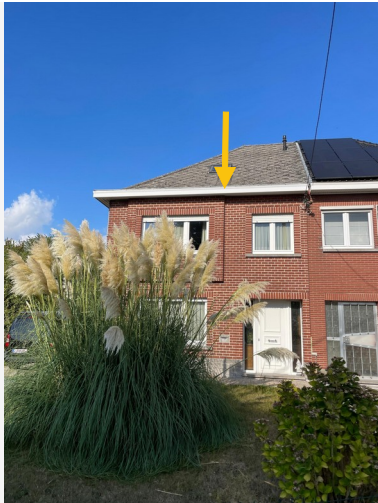
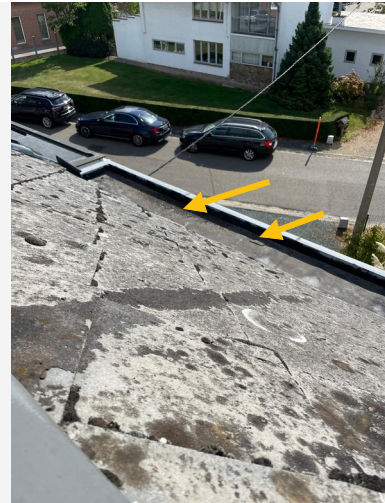
| Beschrijving | Sediment van leien in dakgoot - Dak |
| Bron van de resten | In dakgoot situeren zich beschadigde leien, mos, vegetatie en slib, afkomstig van leien in vezelcement. |
| Gebondenheid resten | Niet hecht |

**Dringend verwijderen**

- Verwijder het asbestafval.
- Voer bijkomende staalname(s) uit.

- Eenvoudige handelingen: mag via doe-het-zelf of door werknemer(s) met opleidingsattest eenvoudige handelingen  
Het is aangewezen om het materiaal te laten verwijderen door werknemers met opleidingsattest eenvoudige handelingen. Maak dakgoot nat en verwijder het asbesthoudende slib: deponeer in zak en verwijder als asbestafval. Gebruik van persoonlijke beschermingsmiddelen + fixatie + dubbel verpakken zijn belangrijk. Ik verwijs naar de toelichting achteraan in het asbestattest, waar de methodieken asbestverwijdering worden beschreven.

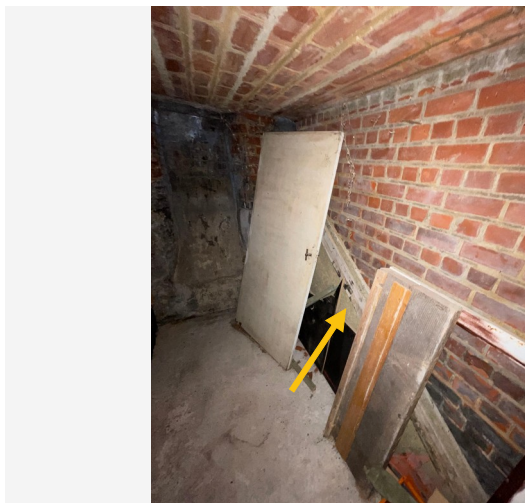
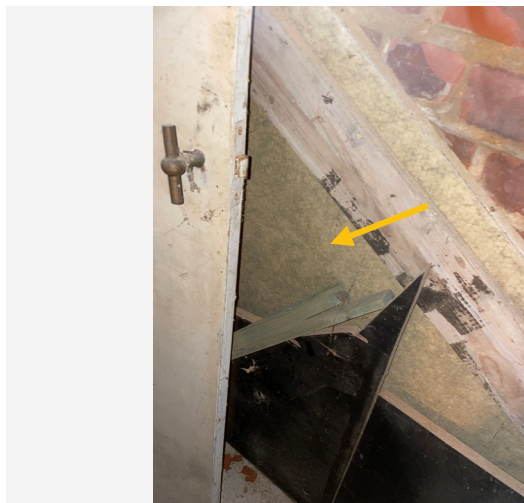
| Beschrijving | Plaat type Menuiserie - Kelder - VD -1 |
| Aanwezige resten | Betreft gedemonteerd materiaal. |
| Opmerking | Op basis van onze expertise als deskundigen hebben we deze plaat als asbesthoudend geclassificeerd, zonder staalname. Deze oppervlakte/gewicht kan licht afwijken van de gemeten oppervlakte, de opgegeven hoeveelheden mogen niet gebruikt worden als maatstaf van heffing. |

**Dringend verwijderen**

- Verwijder het asbestafval.
- Voer bijkomende staalname(s) uit.

- Eenvoudige handelingen: mag via doe-het-zelf of door werknemer(s) met opleidingsattest eenvoudige handelingen  
Materiaal kan zelf verwijderd en afgevoerd worden als asbestafval. Het is echter aangewezen om dit te laten doen door een aannemer met opleidingsattest eenvoudige handelingen. Gebruik van persoonlijke beschermingsmiddelen + fixatie + dubbel verpakken zijn belangrijk. Ik verwijs naar de toelichting achteraan in het asbestattest, waar de methodieken asbestverwijdering worden beschreven.

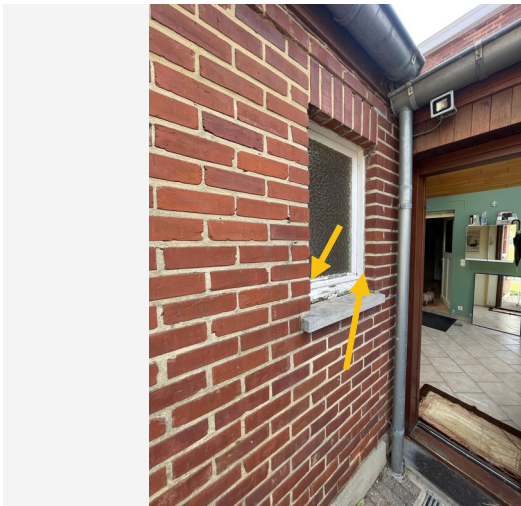
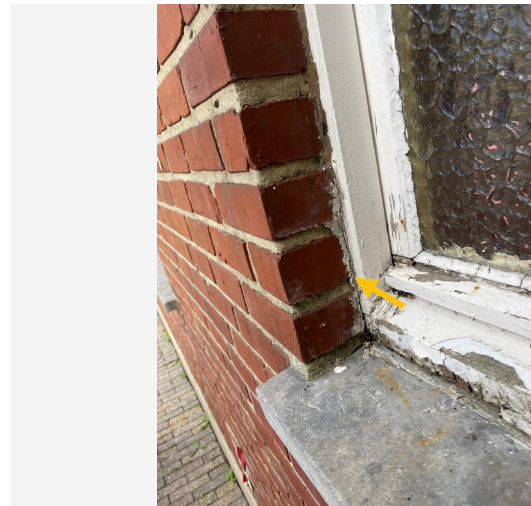
| Opmerking | Op basis van onze expertise als deskundigen hebben we deze mastiek als asbesthoudend geclassificeerd, zonder staalname. Deze oppervlakte kan licht afwijken van de gemeten oppervlakte, de opgegeven hoeveelheden mogen niet gebruikt worden als maatstaf van heffing. |

Verwijderen

- Zorg voor een veilig beheer. Vermijd het beschadigen van het asbestmateriaal. Controleer de toestand jaarlijks op wijzigingen.
- Verwijder dit asbestmateriaal zo snel mogelijk. Volg de toestand goed op.
- Voer bijkomende staalname(s) uit.

- Eenvoudige handelingen: mag via doe-het-zelf of door werknemer(s) met opleidingsattest eenvoudige handelingen  
Raadpleeg de actuele wetgeving op de website van OVAM. Onder strikte voorwaarden is het eventueel toegestaan om deze toepassing zelf te verwijderen.
- Eenvoudige handelingen: enkel door erkend asbestverwijderaar  
Hoewel de mastiek eventueel via eenvoudige handelingen verwijderd kan worden, adviseer ik als deskundige om de verwijdering te laten uitvoeren door een erkende asbestverwijderaar. Dit garandeert de veiligheid van de bewoners.

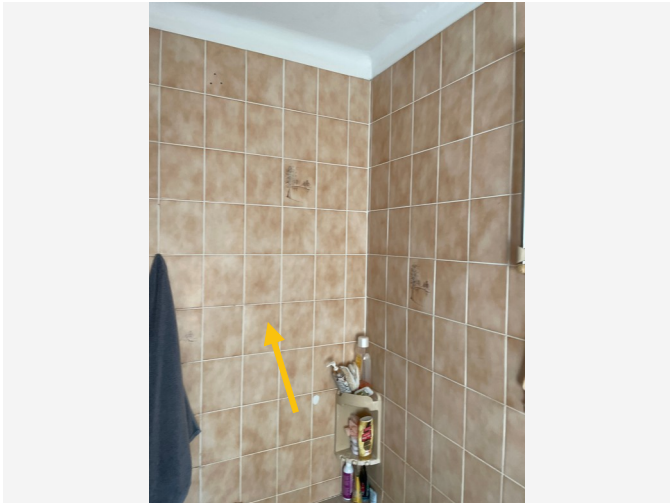
Tegellijm is nergens vast te stellen: geen schade aan vloer- en wandtegels en plinten. Geen monsternamen mogelijk. Destructief onderzoek is noodzakelijk om achterliggende (oudere) lagen te analyseren.
