# Asbestinventarisatetest

Oudenaardsesteenweg 785, 9420 Erpe-Mere

Attestnummer : 20250508-000064.000

**Niet-asbestveilig**

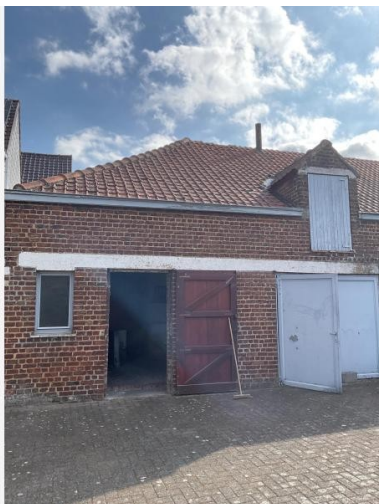
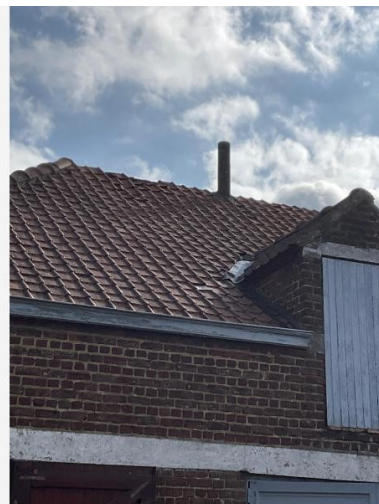
| Eindbeoordeling materiaalrisico | Hoog materiaalrisico en/of hoge kans op vezelvrijgave |

| Asbestsoort (vezeltype) | Crocidoliet aanwezig |
| Toestand van het materiaal | Matig beschadigd, matig verweerd |

| Beschrijving | Asbest cement rookgaskanaal |

**Dringend verwijderen**

- Zorg voor een veilig beheer. Vermijd het beschadigen van het asbestmateriaal. Controleer de toestand jaarlijks op wijzigingen.
- Voer bijkomende staalname(s) uit.

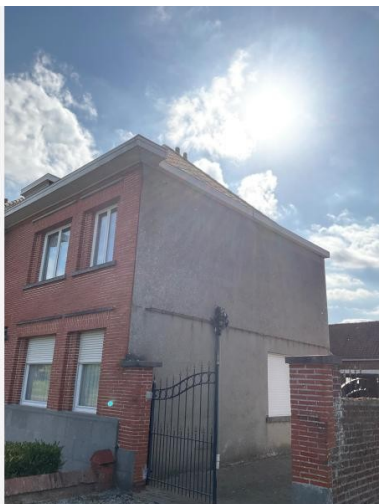
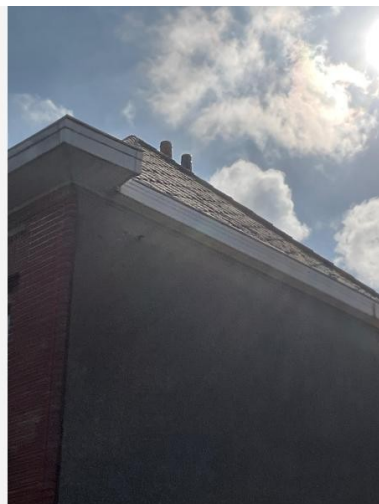
| Eindbeoordeling materiaalrisico | Hoog materiaalrisico en/of hoge kans op vezelvrijgave |

| Asbestsoort (vezeltype) | Crocidoliet aanwezig |
| Toestand van het materiaal | Matig beschadigd, matig verweerd |

| Beschrijving | leien dak |

**Dringend verwijderen**

- Zorg voor een veilig beheer. Vermijd het beschadigen van het asbestmateriaal. Controleer de toestand jaarlijks op wijzigingen.
- Hemelwater dat afspoelt van asbestcement daken of gevels kan asbestdeeltjes bevatten. Gebruik het enkel voor gesloten circuits (bv. spoelen toiletten). Reinig na het vervangen van het dak of de gevel de dakgoten en regenwaterput of -ton om asbesthoudend sediment of slib te verwijderen
- Voer bijkomende staalname(s) uit.

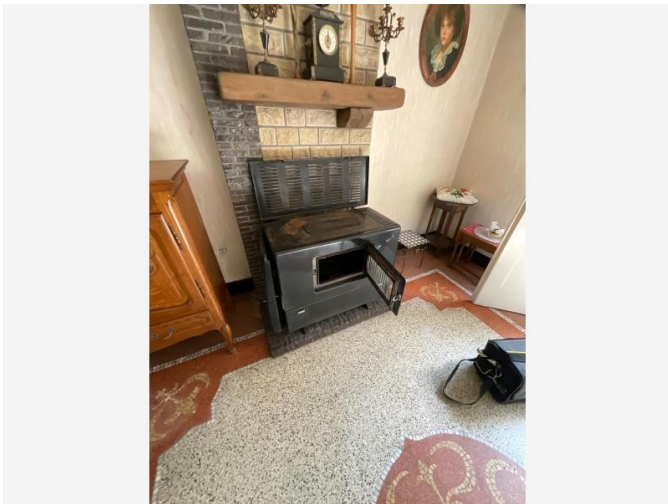
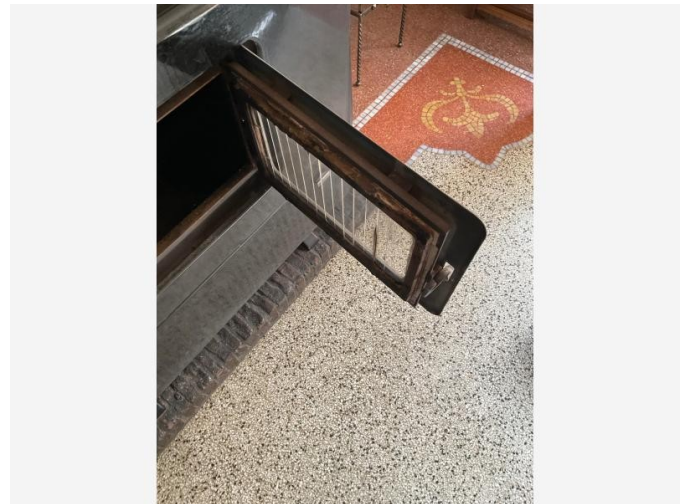
Asbest koord is een niet hechtgebonden toepassing en mag enkel door een erkend asbest verwijderaar afgevoerd worden.

| Eindbeoordeling materiaalrisico | Hoog materiaalrisico en/of hoge kans op vezelvrijgave |

| Asbestconcentratie | Hoog ( $\geq 50\%$ ) |
| Toestand van het materiaal | Matig beschadigd, matig verweerd |

| Beschrijving | Koord kachel |

**Dringend verwijderen**

- Zorg voor een veilig beheer. Vermijd het beschadigen van het asbestmateriaal. Controleer de toestand jaarlijks op wijzigingen.
- Voer bijkomende staalname(s) uit.

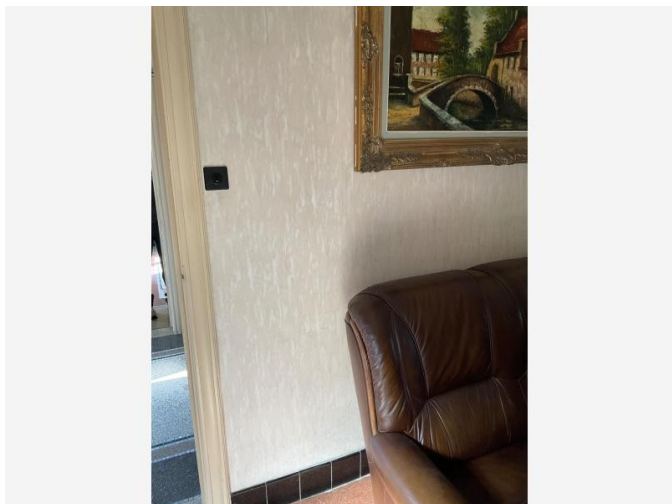
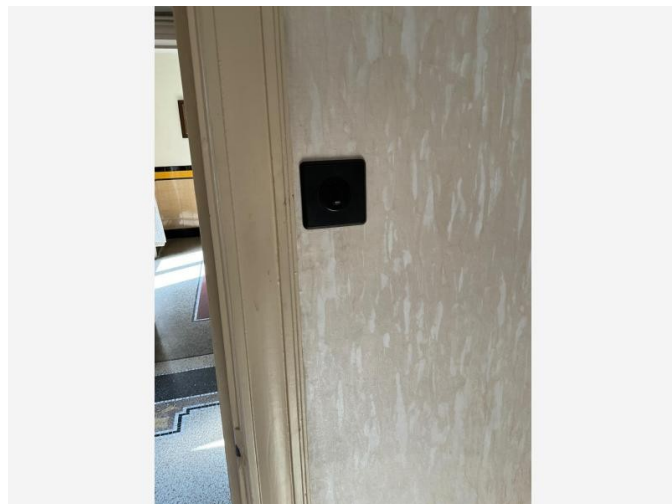
| Eindbeoordeling materiaalrisico | Laag materiaalrisico en/of verlaagde kans op vezelvrijgave |

| Toestand van het materiaal | Onbeschadigd, niet verweerd |

| Beschrijving | Bakeliet electra |

Zorgvuldig beheren

- Zorg voor een veilig beheer. Vermijd het beschadigen van het asbestmateriaal. Controleer de toestand jaarlijks op wijzigingen.
- Voer bijkomende staalname(s) uit.

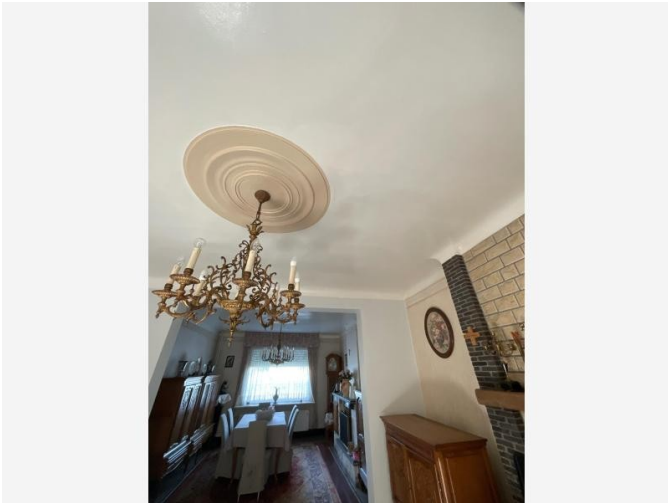
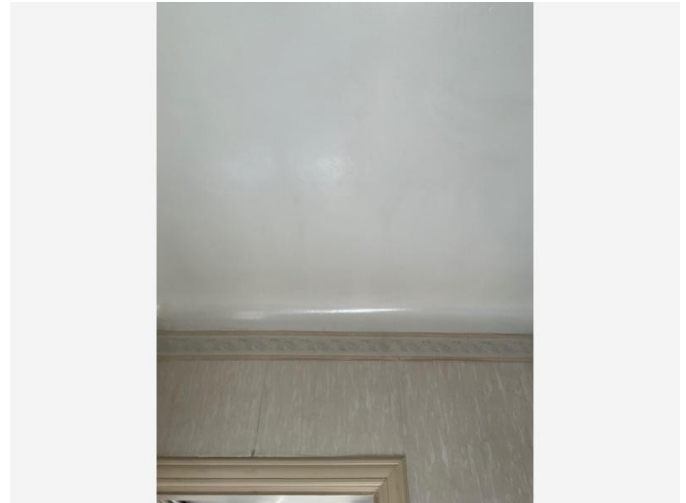
## Fiche 10: pleisterwerk plafond

Geen asbest

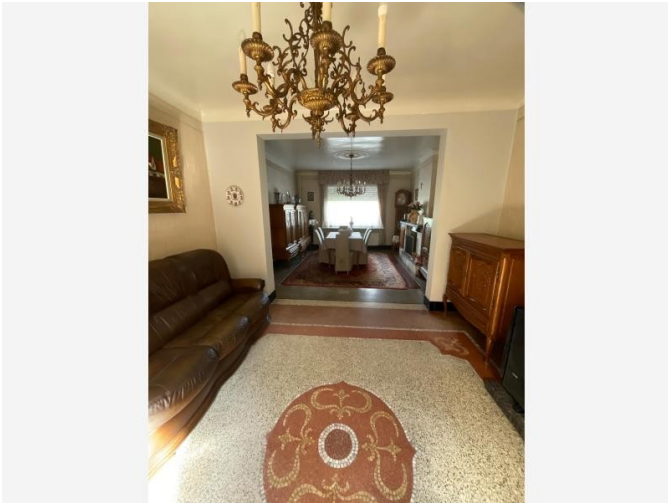
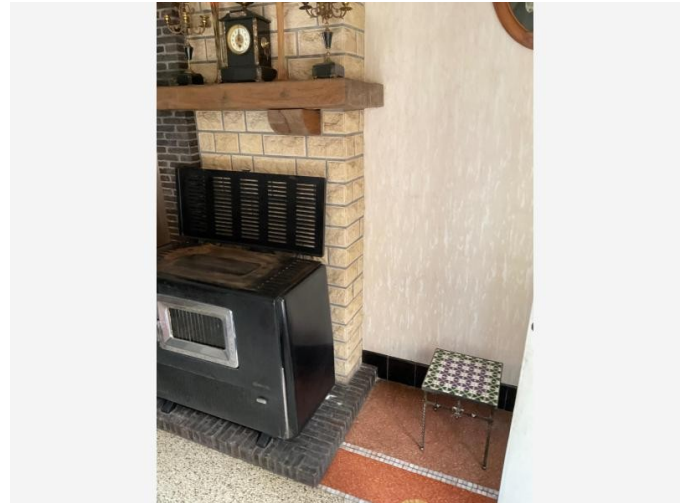
## Fiche 11: pleisterwerk wanden

Geen asbest
