# Asbestinventarisatetest

Kaleshoek 38, 9800 Deinze

Attestnummer : 20250813-000350.000

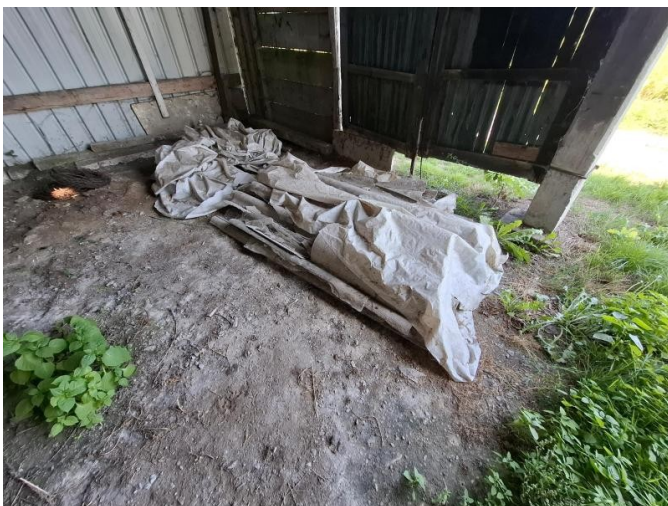
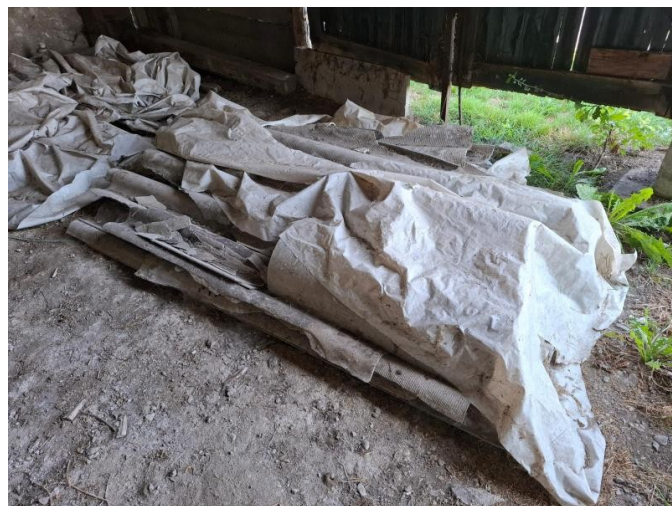
Het asbestmateriaal valt onder de mijlpaal van 2040.

| Beschrijving | Restafval golfplaten |
| Type afvalstof | Betreft stock-voorraad of gedemonteerde asbestmaterialen |
| Hoeveelheid (gewicht - aantal) | <ul style="list-style-type: none"><li>240,00 kg - 1 stuk</li></ul> |

- Scherm in afwachting van verwijdering het asbestafval af van luchtstromingen en verstoring: bijvoorbeeld door het te verpakken, te fixeren, af te dekken, signalisatie - afbakening aan te brengen, ....
- Verwijder het asbestafval.
- Voer bijkomende staalname(s) uit.

- Eenvoudige handelingen: mag via doe-het-zelf of door werknemer(s) met opleidingsattest eenvoudige handelingen  
Verwijder de golfplaten in hun geheel (de toestand dient ongewijzigd te blijven). De uitvoerder dient minimaal  
wegwerphandschoenen en een mondk masker type FFP3 of hoger te dragen. Deponeer de golfplaten in een daartoe bestemde asbestafvalzak en breng deze naar een recyclingpark welke asbesthoudende materialen verwerkt.

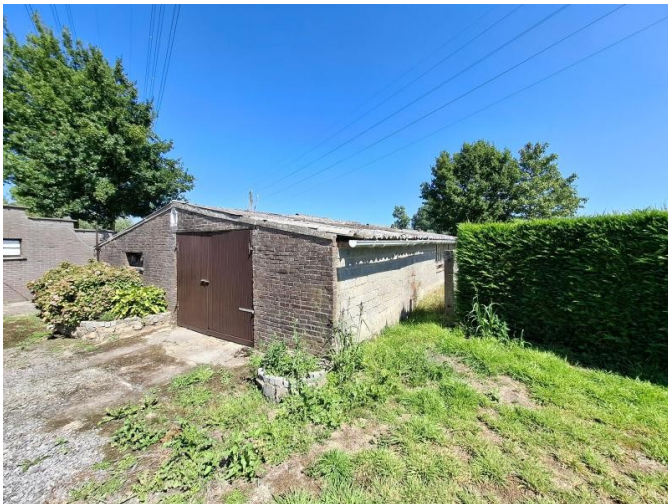
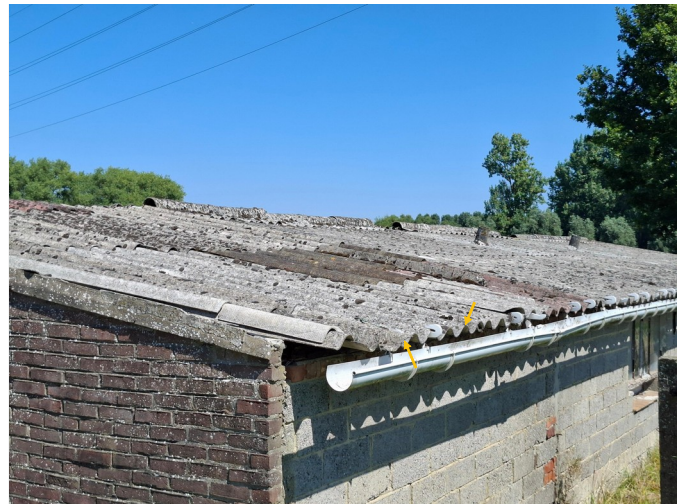
Het asbestmateriaal valt onder de mijlpaal van 2034.

| Eindbeoordeling materiaalarisico | Hoog materiaalarisico en/of hoge kans op vezelvrijgave |
| Opmerking | Er komen stukken los. |

| Asbestsoort (vezeltype) | Crocidoliet aanwezig |
| Toestand van het materiaal | Zwaar beschadigd, zwaar verweerd |

- Hemelwater dat afspoelt van asbestcement daken of gevels kan asbestdeeltjes bevatten. Gebruik het enkel voor gesloten circuits (bv. spoelen toiletten). Reinig na het vervangen van het dak of de gevel de dakgoten en regenwaterput of -ton om asbesthoudend sediment of slib te verwijderen
- Verwijder/vervang deze toepassing
- Voer bijkomende staalname(s) uit.

- Eenvoudige handelingen: mag via doe-het-zelf of door werknemer(s) met opleidingsattest eenvoudige handelingen  
De golfplaten dienen onder constante verneveling zorgvuldig te worden losgemaakt zonder te schuren of breken en afgevoerd te worden in afvalzakken bestemd voor asbest. De uitvoerders moeten vooraf voldoende beschermingsmaatregelen nemen (tyvek pak met afgeplakte wegwerphandschoenen over de mouwen en een mondmasker type FFP3 of hoger). Sneldraaiend of elektrisch gereedschap mag niet worden

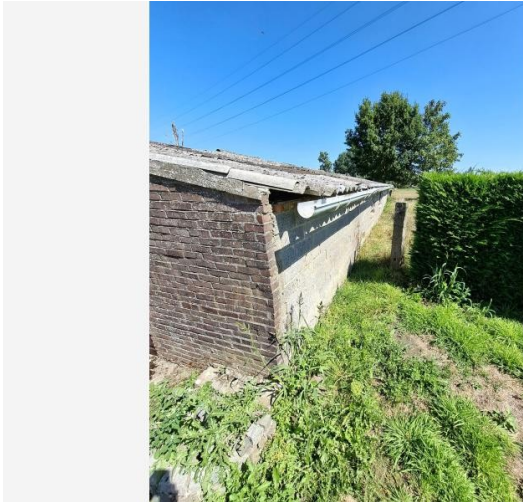
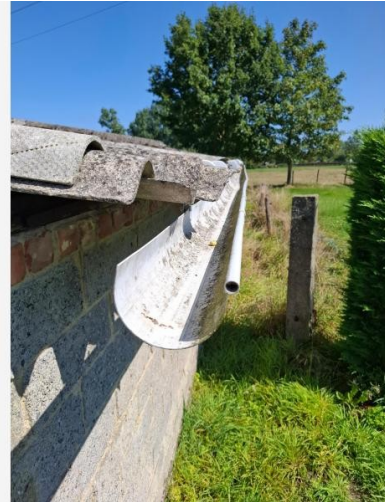
## Fiche 3: Slib/sediment in goot golfplaten dak stal

Het asbestmateriaal valt onder de mijlpaal van 2040.

| Beschrijving | Slib/sediment in goot golfplaten dak stal |
| Type afvalstof | Betreft resten (contaminatie) van verwerking of beschadiging |

- Verwijder het asbestafval.
- Voer bijkomende staalname(s) uit.

- Eenvoudige handelingen: mag via doe-het-zelf of door werknemer(s) met opleidingsattest eenvoudige handelingen  
Draag een masker en handschoenen tijdens het samenvegen en uitscheppen van het slib-sediment uit de goten. doe de afval in een daartoe bestemde afvalzak voor asbest . bezorg het afval op een recyclagepark die asbest mag aannemen. Indien verzamelpunt hemelwater een ton of regenwaterput (citerne) is best deze ook uitkuisen of laten uitkuisen om slib-sediment te verwijderen

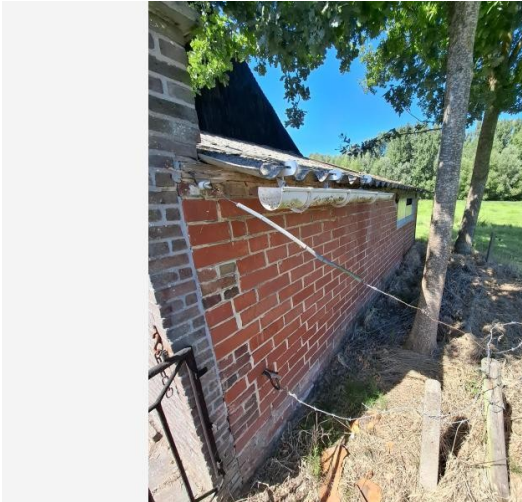
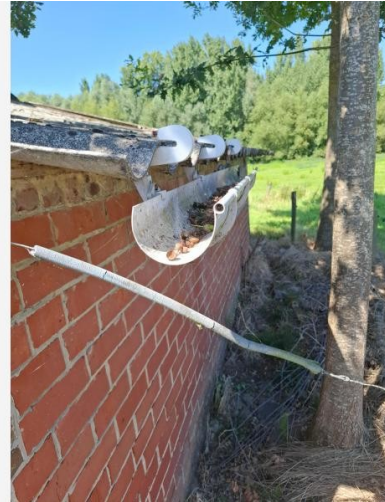
## Fiche 4: Slib/sediment in goot golfplaten dak stal (aan woning)

Het asbestmateriaal valt onder de mijlpaal van 2040.

| Beschrijving | Slib/sediment in goot golfplaten dak stal (aan woning) |
| Type afvalstof | Betreft resten (contaminatie) van verwerking of beschadiging |

- Verwijder het asbestafval.
- Voer bijkomende staalname(s) uit.

- Eenvoudige handelingen: mag via doe-het-zelf of door werknemer(s) met opleidingsattest eenvoudige handelingen draag een masker en handschoenen tijdens het samenvegen en uitscheppen van het slib -sediment uit de goten. doe de afval in een daartoe bestemde afvalzak voor asbest . bezorg het afval op een recyclagepark die asbest mag aannemen. Indien verzamelpunt hemelwater een ton of regenwaterput (citerne) is best deze ook uitkuisen of laten uitkuisen om slib-sediment te verwijderen

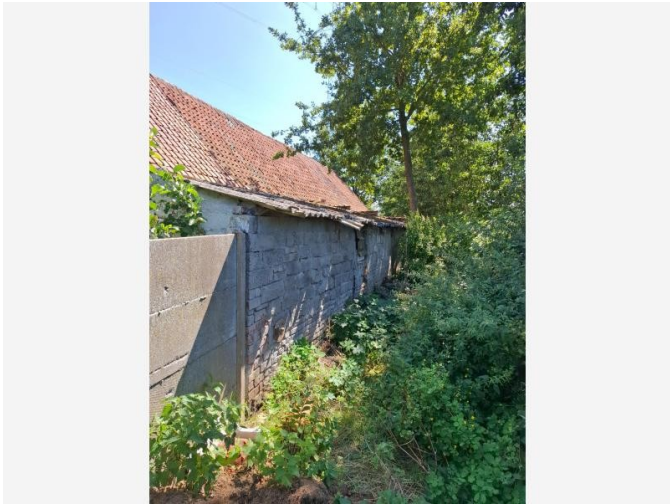
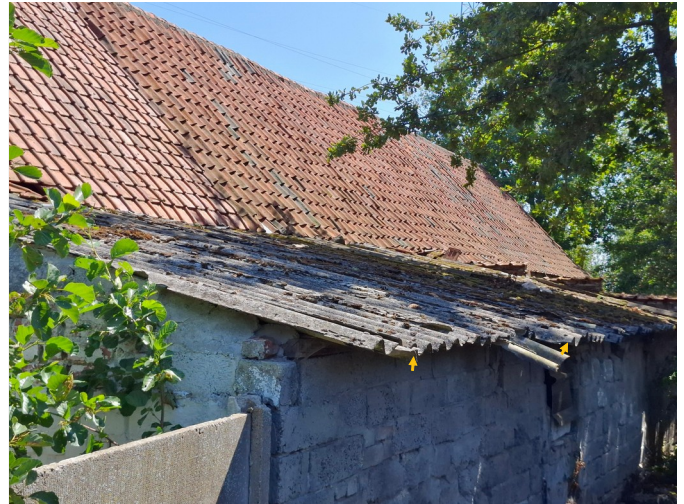
Het asbestmateriaal valt onder de mijlpaal van 2034.

| Eindbeoordeling materiaalrisico | Hoog materiaalrisico en/of hoge kans op vezelvrijgave |

| Asbestsoort (vezeltype) | Crocidoliet aanwezig |
| Toestand van het materiaal | Zwaar beschadigd, zwaar verweerd |

- Hemelwater dat afspoelt van asbestcement daken of gevels kan asbestdeeltjes bevatten. Gebruik het enkel voor gesloten circuits (bv. spoelen toiletten). Reinig na het vervangen van het dak of de gevel de dakgoten en regenwaterput of -ton om asbesthoudend sediment of slib te verwijderen
- Verwijder/vervang deze toepassing
- Voer bijkomende staalname(s) uit.

- Eenvoudige handelingen: mag via doe-het-zelf of door werknemer(s) met opleidingsattest eenvoudige handelingen  
De golfplaten dienen onder constante verneveling zorgvuldig te worden losgemaakt zonder te schuren of breken en afgevoerd te worden in afvalzakken bestemd voor asbest. De uitvoerders moeten vooraf voldoende beschermingsmaatregelen nemen (tyvek pak met afgeplakte wegwerphandschoenen over de mouwen en een mondmasker type FFP3 of hoger). Sneldraaiend of elektrisch gereedschap mag niet worden

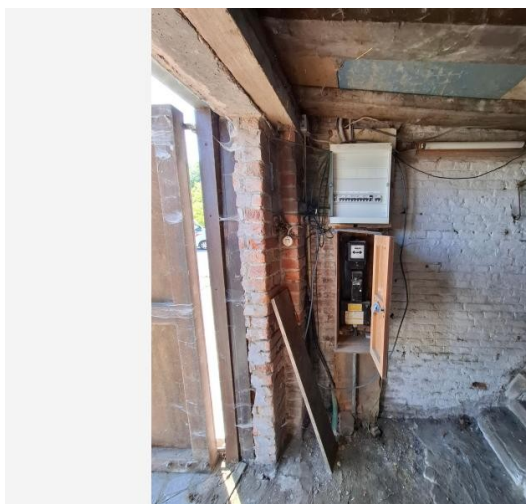
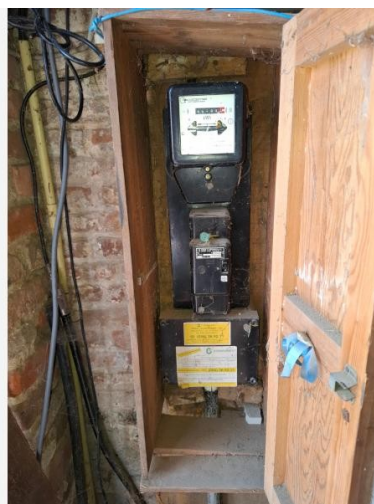
## Fiche 6: Bakeliet elektrische uitrusting: electriciteitsteller

In het kader van een niet-destructief onderzoek kon geen staalname worden genomen van het materiaal.

| Eindbeoordeling materiaalrisico | Verhoogd materiaalrisico en/of verhoogde kans op vezelvrijgave |

| Asbestsoort (vezeltype) | Crocidoliet aanwezig |
| Toestand van het materiaal | Licht beschadigd, licht verweerd. Intact calciumsilicaatmateriaal of categorie III 'gebondenheid' |

- Verwijder/vervang deze toepassing
- Voer bijkomende staalname(s) uit.

Indien de aanwezigheid van asbest is aangetoond dient het bakeliet zorgvuldig te worden losgeschroeft en afgevoerd te worden in zakken bestemd voor asbesthoudend afval. De uitvoerder dient minimaal wegwerphandschoenen en een mondmasker type FFP3 of hoger te dragen

OPGELET SOMMIGE ONDERDELEN BEHOREN TOE AAN EEN NUTSMAATSCHAPPIJ, DEZE MOGEN NIET ZOMAAR VERWIJDERD WORDEN

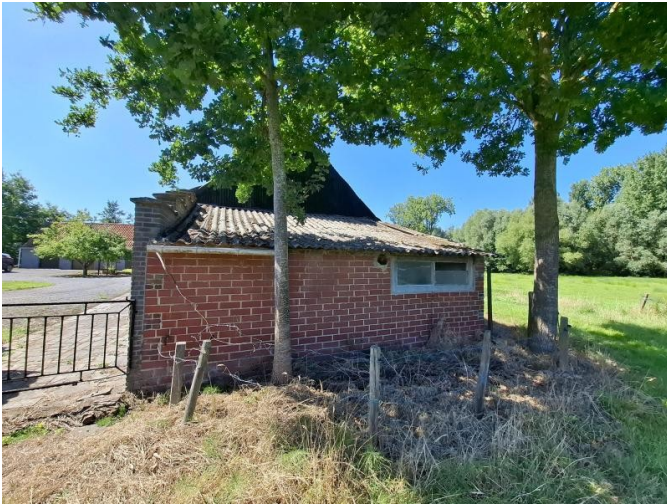
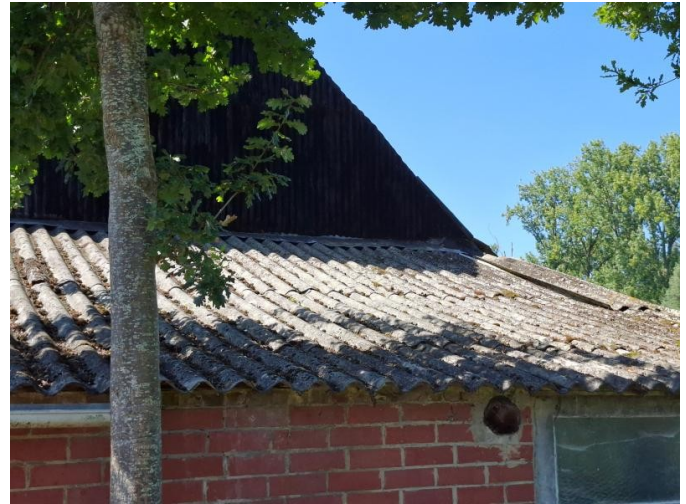
Het asbestmateriaal valt onder de mijlpaal van 2034.

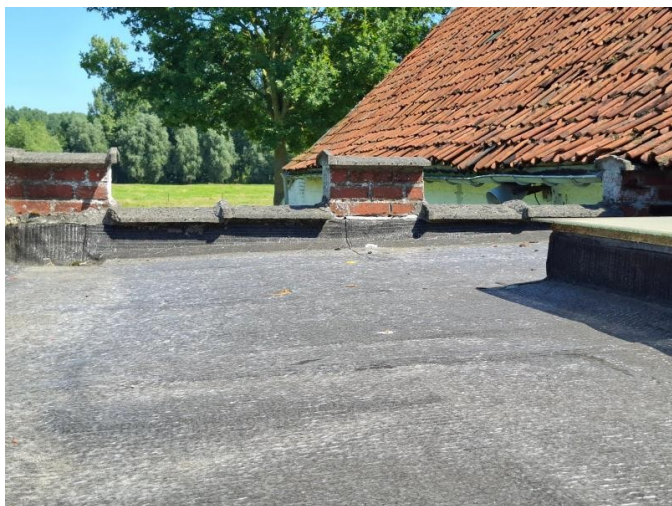
Gezien het niet-destructieve karakter van dit onderzoek (en het risico op lekkage) werd geen staal afgenomen, doch mijns inziens betreft dit een asbestvrije derbigum roofing. Bij werken uiteraard staalname nodig.
