# Asbestinventarisatetest

Kerkstraat 23, 2360 Oud-Turnhout

Attestnummer : 20250408-000432.000

Uitgegeven op : 08.04.2025

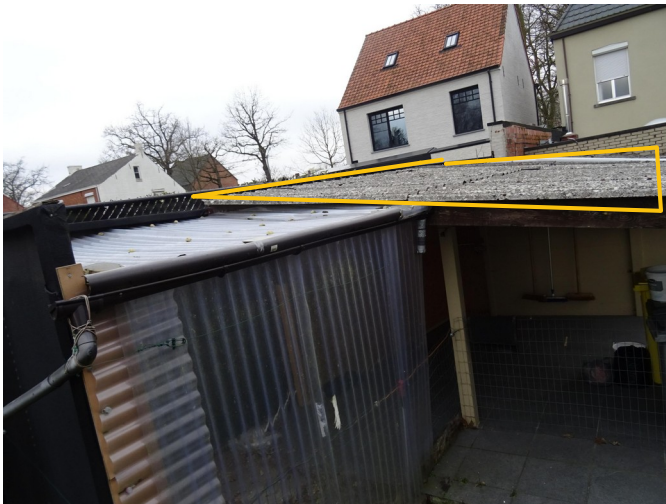
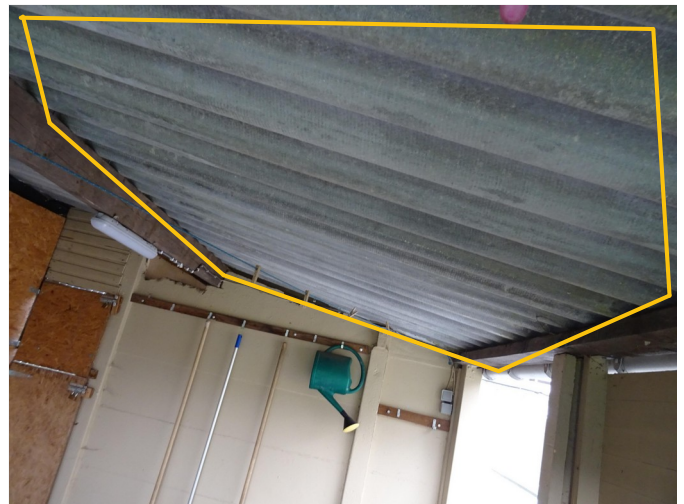
| Eindbeoordeling materiaalrisico | Hoog materiaalrisico en/of hoge kans op vezelvrijgave |

| Asbestsoort (vezeltype) | Crocidoliet aanwezig |
| Afschermingsgraad van het gehele materiaal | Geheel of deels (ook) vrij aan de binnenlucht |
| Toestand van het materiaal | Matig beschadigd, matig verweerd |

| Beschrijving | Dak bestaande uit golfplaten, berging |

**Dringend verwijderen**

- Verwijder dit asbestmateriaal zo snel mogelijk. Volg de toestand goed op.
- Hemelwater dat afspoelt van asbestcement daken of gevels kan asbestdeeltjes bevatten. Gebruik het enkel voor gesloten circuits (bv. spoelen toiletten). Reinig na het vervangen van het dak of de gevel de dakgoten en regenwaterput of -ton om asbesthoudend sediment of slib te verwijderen

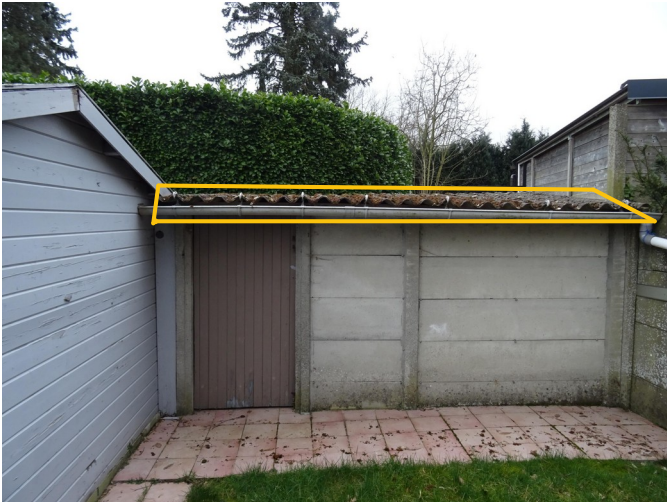
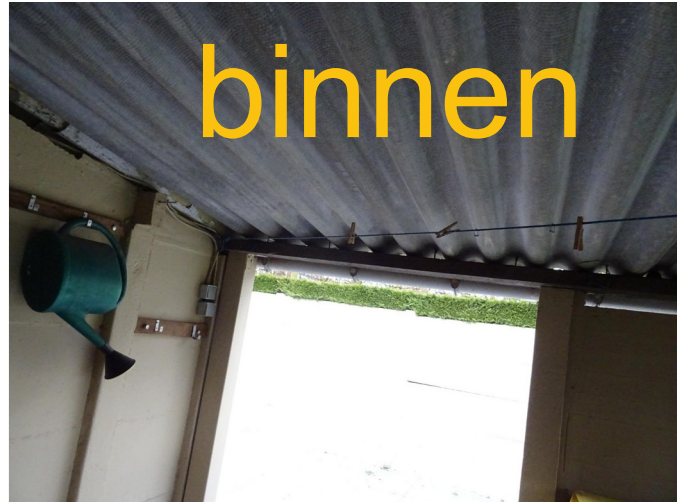
## Fiche 2: Dak bestaande uit golfplaten, tuinhuis achteraan

| Eindbeoordeling materiaalrisico | Hoog materiaalrisico en/of hoge kans op vezelvrijgave |

| Asbestsoort (vezeltype) | Crocidoliet aanwezig |
| Afschermingsgraad van het gehele materiaal | Geheel of deels (ook) vrij aan de binnenlucht |
| Toestand van het materiaal | Matig beschadigd, matig verweerd |

**Dringend verwijderen**

- Verwijder dit asbestmateriaal zo snel mogelijk. Volg de toestand goed op.
- Hemelwater dat afspoelt van asbestcement daken of gevels kan asbestdeeltjes bevatten. Gebruik het enkel voor gesloten circuits (bv. spoelen toiletten). Reinig na het vervangen van het dak of de gevel de dakgoten en regenwaterput of -ton om asbesthoudend sediment of slib te verwijderen

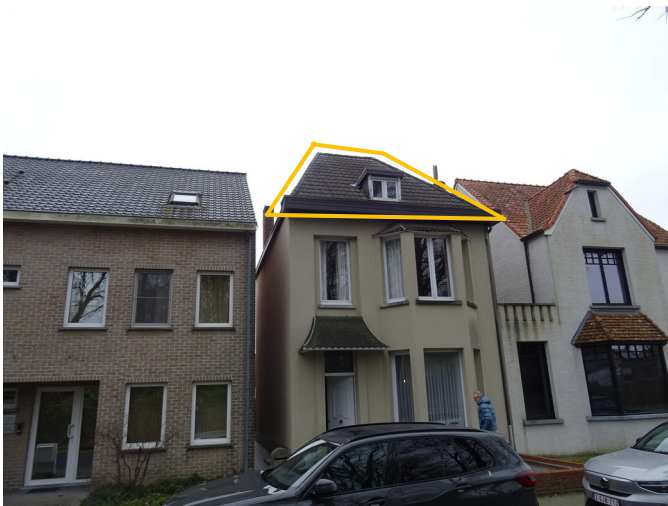
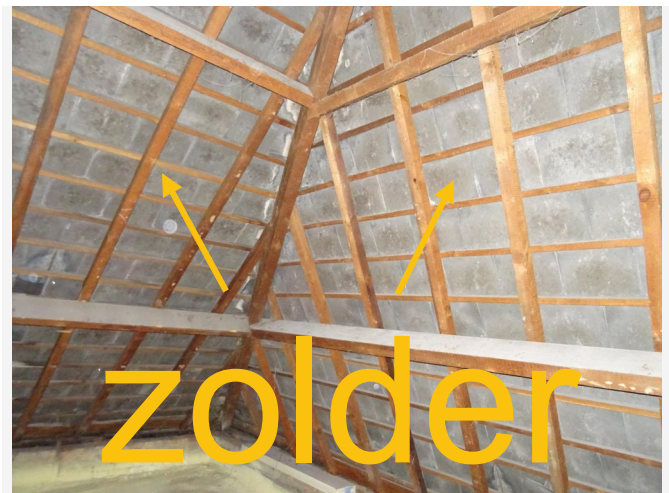
| Eindbeoordeling materiaalrisico | Verhoogd materiaalrisico en/of verhoogde kans op vezelvrijgave |

| Asbestsoort (vezeltype) | Crocidoliet aanwezig |
| Toestand van het materiaal | Matig beschadigd, matig verweerd |

| Beschrijving | Dak uit Asbestverdachte leien |
| Opmerking | Op basis van onze expertise als deskundigen hebben we deze leien als asbesthoudend geclassificeerd, zonder staalname. De opgegeven volumes zijn slechts schattingen en mogen niet worden gebruikt als maatstaf voor heffingen. |

Verwijderen

- Zorg voor een veilig beheer. Vermijd het beschadigen van het asbestmateriaal. Controleer de toestand jaarlijks op wijzigingen.
- Hemelwater dat afspoelt van asbestcement daken of gevels kan asbestdeeltjes bevatten. Gebruik het enkel voor gesloten circuits (bv. spoelen toiletten). Reinig na het vervangen van het dak of de gevel de dakgoten en regenwaterput of -ton om asbesthoudend sediment of slib te verwijderen
- Voer bijkomende staalname(s) uit.

- Eenvoudige handelingen: mag via doe-het-zelf of door werknemer(s) met opleidingsattest eenvoudige handelingen  
Raadpleeg de actuele wetgeving op de website van OVAM. Onder strikte voorwaarden is het eventueel toegestaan om deze toepassing zelf te verwijderen.
- Eenvoudige handelingen: enkel door erkend asbestverwijderaar  
Gezien de staat van de leien, die redelijk verweerd zijn, en hoewel deze eventueel door eenvoudige handelingen verwijderd kunnen worden, adviseer ik als deskundige om de verwijdering te laten uitvoeren

door een erkende asbestverwijderaar. Dit garandeert de veiligheid van zowel de bewoners als de burenen.

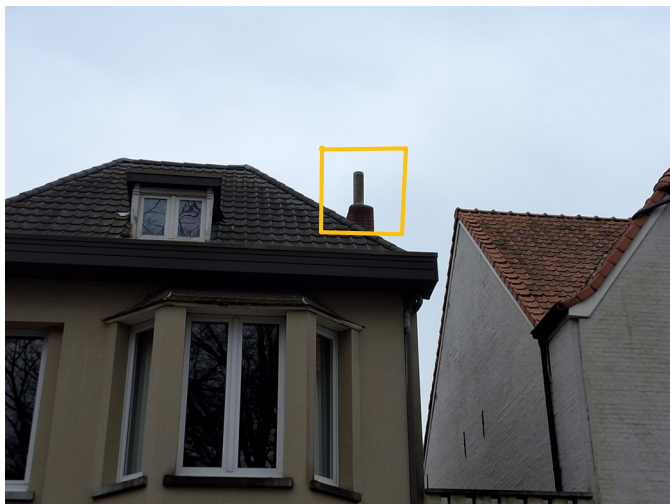
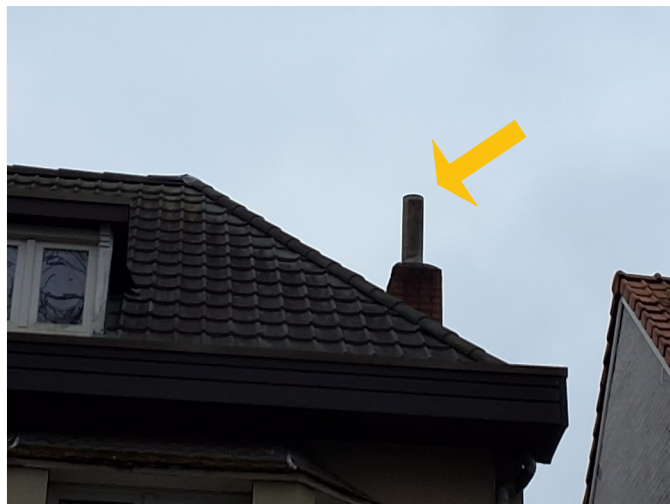
- Eenvoudige handelingen: enkel door erkend asbestverwijderaar  
Er werd geen staal genomen van het materiaal, dit met kans op breuk - schade.

Dit type buis bevat meestal asbest.

| Opmerking | Deze oppervlakte werd niet gemeten, maar geschat op basis van een benadering voor alle aanwezige rookgaskanalen. Deze schatting mag niet worden gebruikt als maatstaf voor heffingen. |

Verwijderen

- Zorg voor een veilig beheer. Vermijd het beschadigen van het asbestmateriaal. Controleer de toestand jaarlijks op wijzigingen.
- Verwijder dit asbestmateriaal zo snel mogelijk. Volg de toestand goed op.
- Voer bijkomende staalname(s) uit.

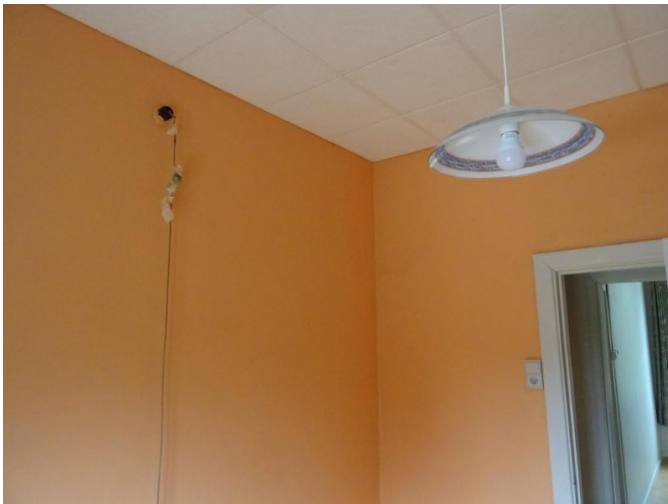
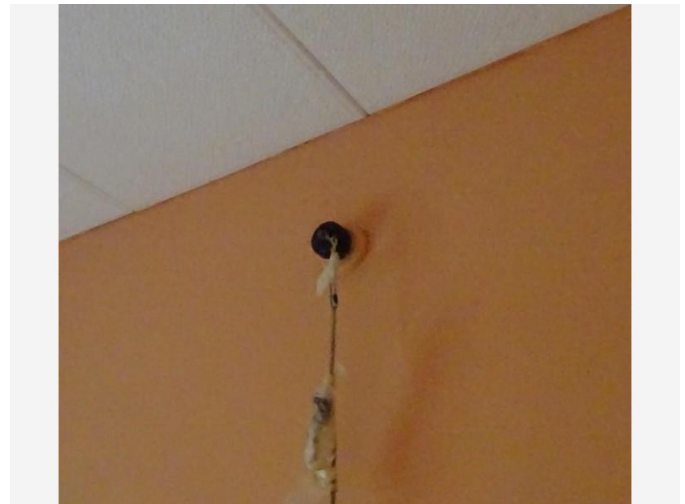
| Opmerking | <p>Deze oppervlakte werd niet gemeten, maar geschat op basis van een benadering voor alle aanwezige stopcontacten. Deze schatting mag niet worden gebruikt als maatstaf voor heffingen. Als deskundige hebben wij geverifieerd dat het materiaal inderdaad bakeliet betreft en geen harde PVC. Bakeliet wordt door ons beschouwd als een asbestverdachte toepassing, aangezien het in veel gevallen asbesthoudend is. We hebben echter geen staalname uitgevoerd om de functionaliteit van de stopcontacten niet in gevaar te brengen.</p> |

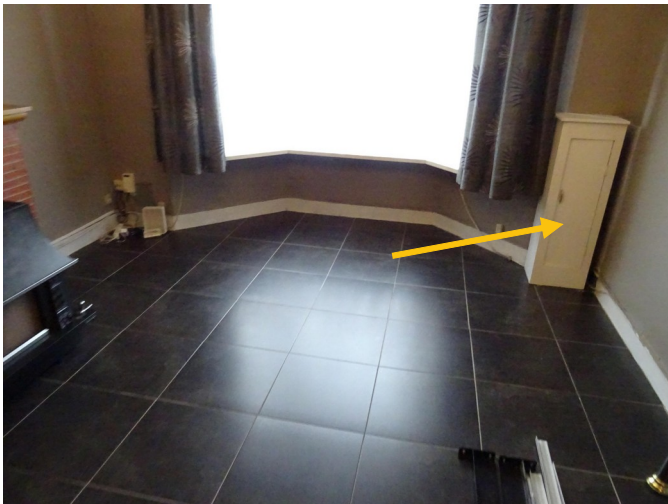
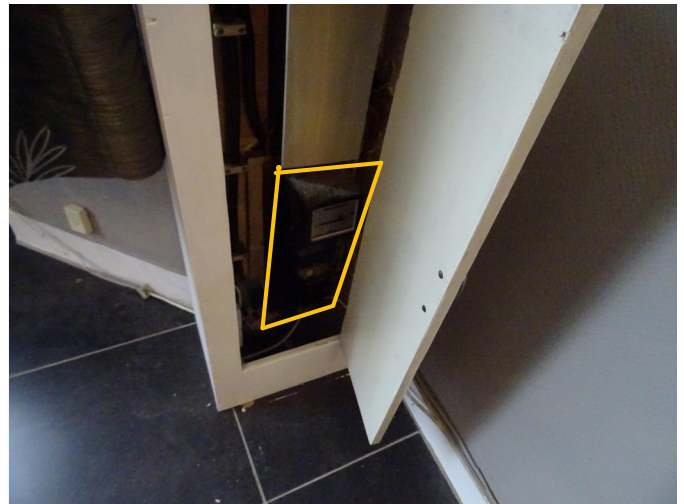
| Opmerking | Deze oppervlakte werd niet gemeten, maar geschat op basis van een benadering van de aanwezige tellerkast. Deze schatting mag niet worden gebruikt als maatstaf voor heffingen. Als deskundigen hebben wij vastgesteld dat het materiaal daadwerkelijk bakeliet betreft en geen harde pvc. Bakeliet wordt door ons beschouwd als een asbestverdachte toepassing, aangezien het in veel gevallen asbesthoudend is. We hebben geen staalname uitgevoerd om de functionaliteit van de tellerkast niet in gevaar te brengen. Daarnaast is staalname verboden, aangezien de tellerkast eigendom is van de nutsvoorzieningsmaatschappij. |

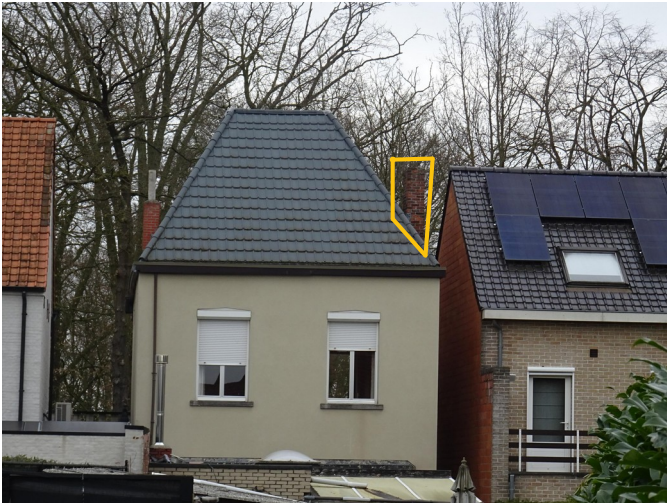
Situeringfoto

| Karakterisatie | Asbest (verdacht) |
| Primaire drager | HVAC infrastructuur en uitrusting |

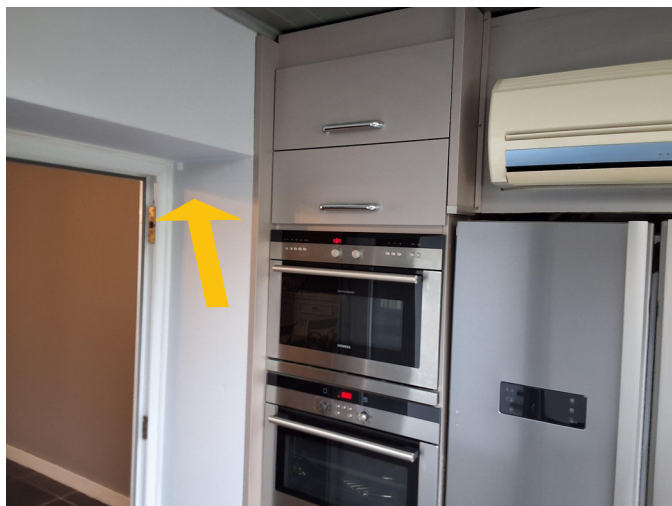
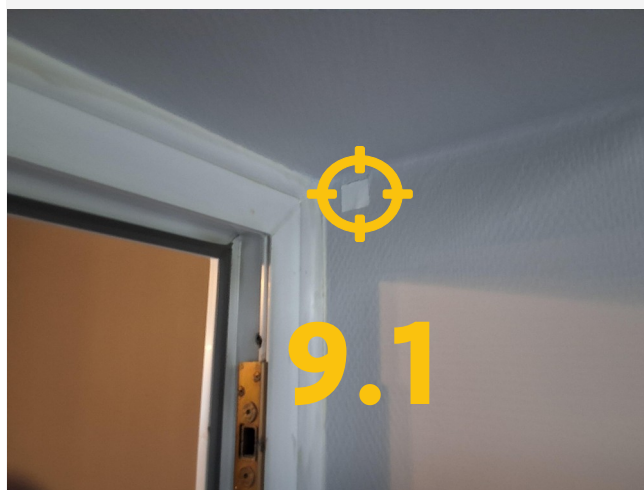
| Opmerking | <p>Deze oppervlakte, volumes en gewichten zijn niet gemeten, maar geschat op basis van een benadering van het aanwezig pleisterwerk in alle muren ( de opgegeven hoeveelheden mogen niet gebruikt worden als maatstaf van heffing).</p> <p>Waar mogelijk, wordt staalname uitgevoerd conform het inspectieprotocol: in een droge ruimte of individuele ruimte zoals bv een slaapkamer of woonkamer , in een natte ruimte zoals een keuken of badkamer, in een traphal en in een stookruimte.</p> <p>Soms komt het voor dat er aan de stookruimte geen gips pleister aanwezig is, of alle natte ruimtes betegeld zijn. In dit geval zal er dan ipv de gebruikelijke 4 staalnameplaatsen (mengstaal) op minder plaatsen een staal genomen kunnen worden. Dit is eveneens te bemerken op de constructieplannen.</p> |

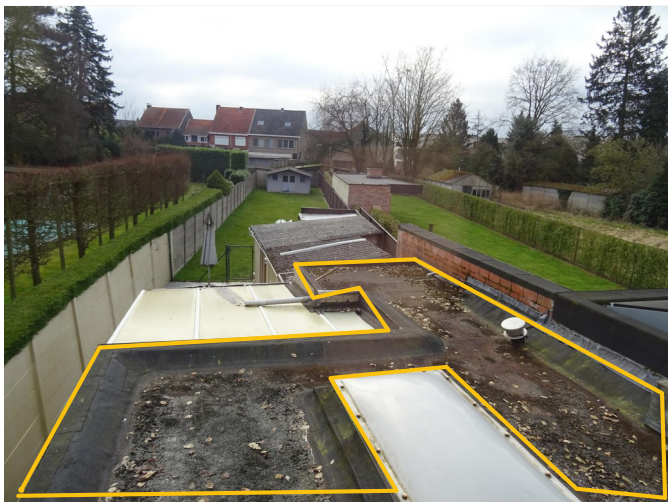
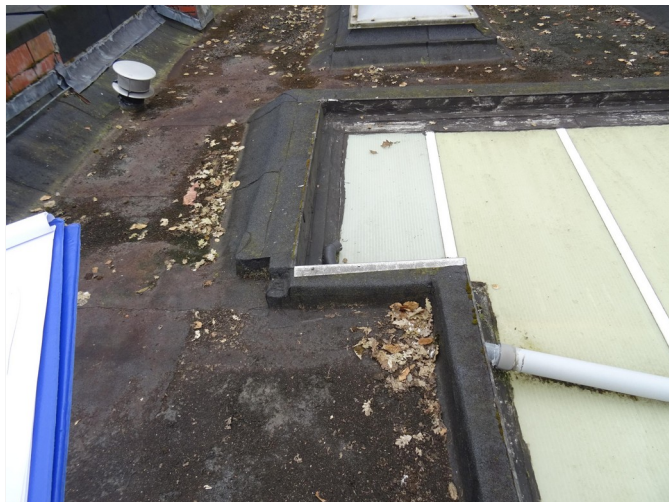
## Fiche 11: Roofing plat dak

| Opmerking | Deze oppervlakte, volumes en gewichten zijn niet gemeten, maar geschat op basis van een benadering van de aanwezige roofing (de opgegeven hoeveelheden mogen niet gebruikt worden als maatstaf voor heffingen). Om gevolgschade en lekkages te voorkomen en niet destructief te werk te gaan, is alleen de toplaag bemonsterd. We kunnen geen uitspraak doen over de onderliggende lagen. Bij renovatie of sloop dient er een destructief onderzoek uitgevoerd te worden van de roofing. |
