# Asbestinventarisatetest

Lokerenstraat 145, 2300 Turnhout

Attestnummer : **20250514-000301.000**

**Asbestveilig** (maar mogelijk niet asbestvrij)

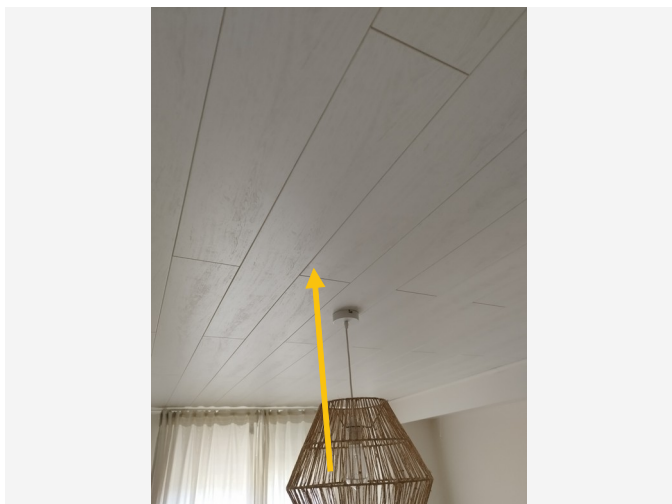
In een deel van de woonst zijn de plafonds afgewerkt met valse plafonds in plaatmateriaal. Het is niet duidelijk of er

pleisterwerk/asbestverdacht materiaal aanwezig is achter deze valse plafonds, het is aangewezen om bijkomend onderzoek uit te voeren bij werken.

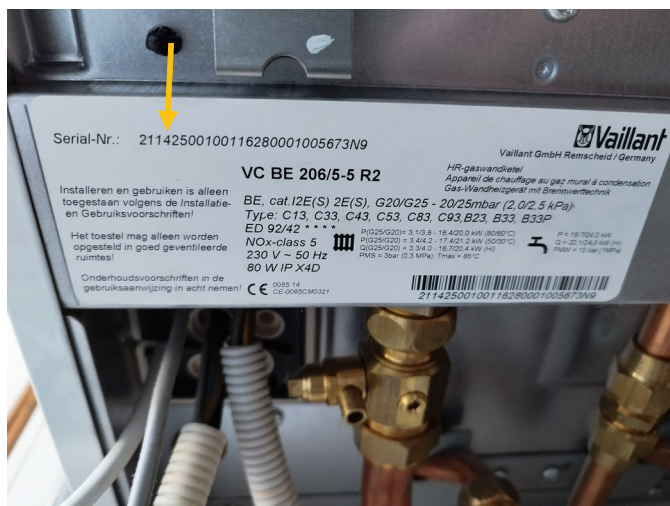
## Fiche 2: condensatieketel vaillant

De condensatieketel van het merk vaillant heeft als fabricagejaar 2014 (niet verdacht). Dit is opgezocht aan de hand van de serienummer van de condensatieketel (zie bewijsdocumenten).

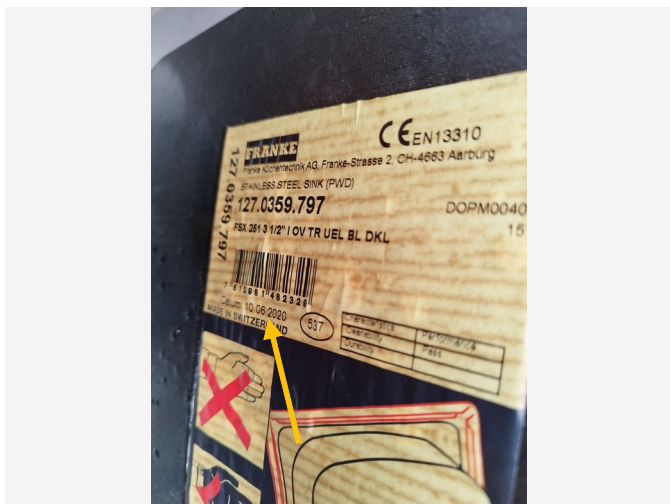
## Fiche 3: ontdreuningsplaatje spoelbak keuken

De keuken is van een recent bouwjaar, de ontdreuningsplaat spoelbak keuken werd gecontroleerd en is niet verdacht.

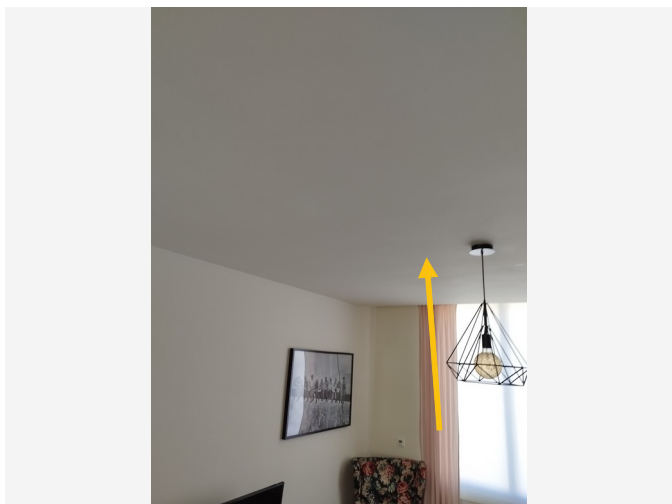
In een deel van de woonst bestaat het plafond uit gipsplaten. Zonder destructieve handeling is het niet mogelijk om na te gaan of er

asbesthoudende materialen aanwezig zijn achter de plafondafwerking. Als bij sloop of renovatie blijkt dat er boven dit plafond nog pleisterwerk aanwezig is, moet dit bemonsterd worden.

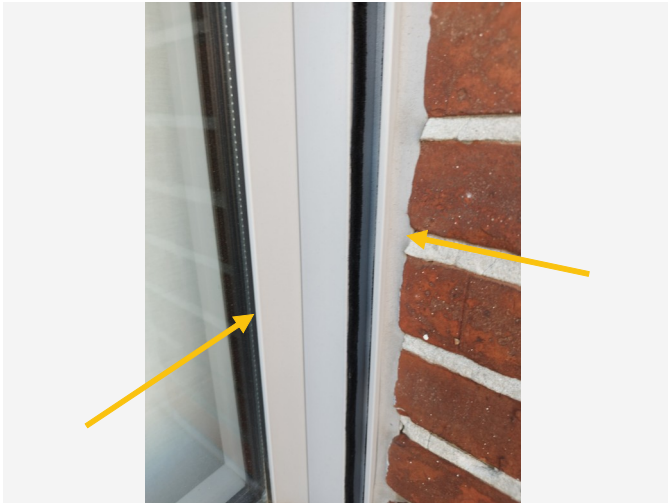
De gebruikte siliconen kit is niet asbestverdacht.

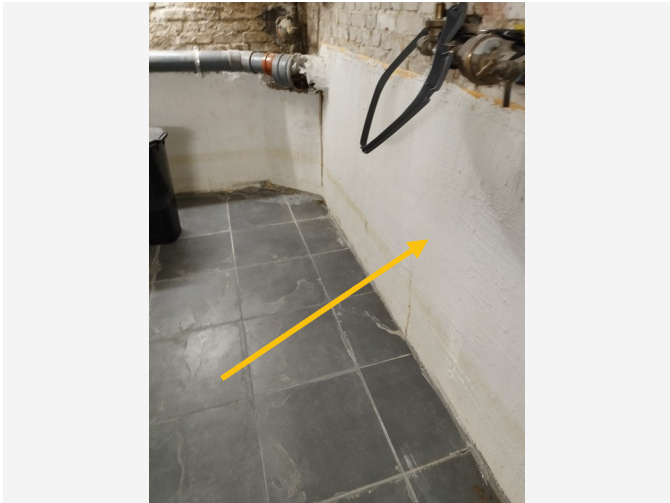
De smeerlaag van de binnenwanden in de kelder is aangebracht door de firma BODIMA kelderdichtingen in het jaar 2020 en is niet verdacht (zie bewijsdocumenten).

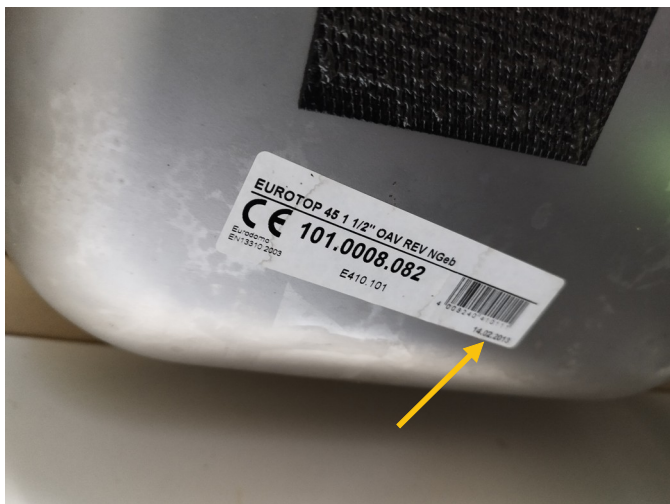
De keuken is van een recent bouwjaar, de ontdreuningsplaat spoelbak keuken werd gecontroleerd en is niet verdacht.

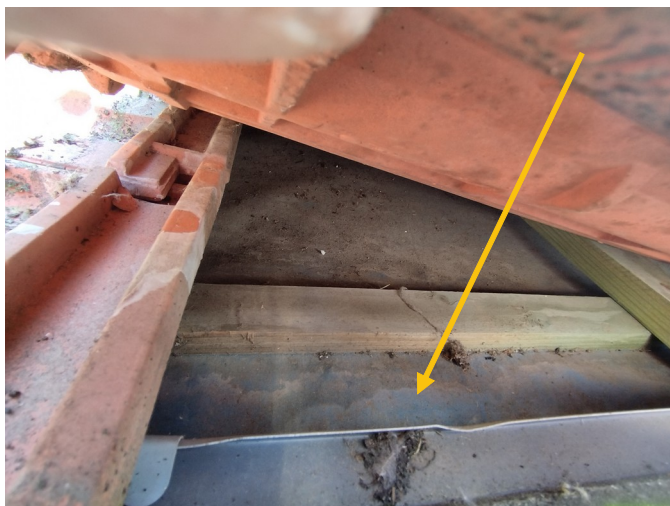
Het dak werd gecontroleerd (via een dakraam ,optillen van een dakpan) . Er is geen verdacht onderdak vastgesteld .

Er zijn isolatieplaten vastgesteld (niet verdacht).

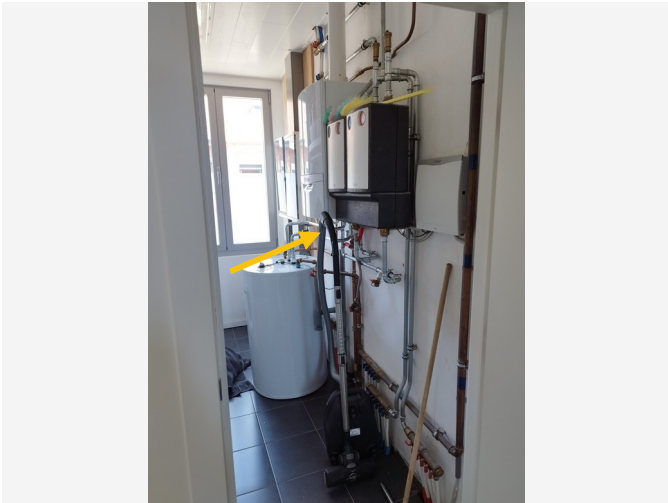
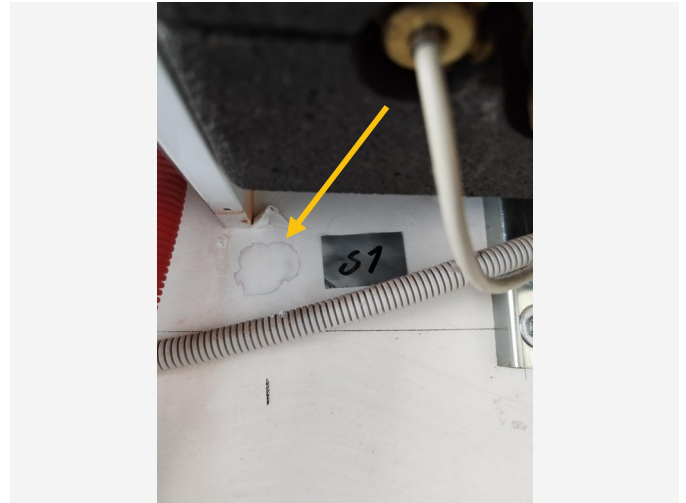
## Fiche 9: muurpleister

Geen asbest

| Opmerking | <p>Volgens het inspectieprotocol is een monstername van het pleisterwerk verplicht om dit te identificeren als niet-asbesthoudend.</p> <p>Locatie staalnames: individuele ruimte: leefruimte / natte ruimte: badkamer 2 V+2 / stookplaats: berging V+1 / traphal:gelijkvloers.</p> <p>De vermelde oppervlaktes en volumes betreffen een beredeneerde schatting. Er worden geen rechten verleend aan deze oppervlaktes/volumes. De dikte is een schatting die voorkomt uit de monsterplaatsen en is daarom niet altijd representatief.</p> |

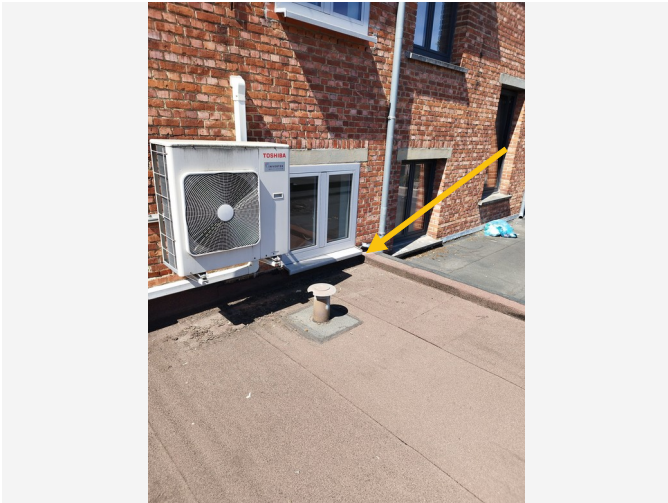
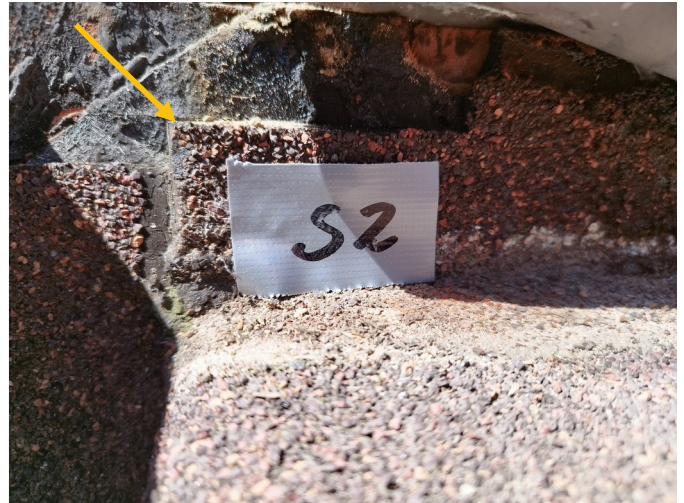
## Fiche 10: roofing plat dak woonst

Geen asbest

| Opmerking | Er werd een staal genomen aan een overlappend stuk roofing waardoor de waterdichtheid van de dakbedekking niet in het gedrang komt. Het is niet duidelijk of er asbestverdachte onderlagen aanwezig zijn. Extra controle/staalname aangewezen bij renovatiewerken. De vermelde oppervlaktes, diktes en volumes betreffen een beredeneerde schatting. Er worden geen rechten verleend aan deze oppervlaktes/diktes/volumes. |

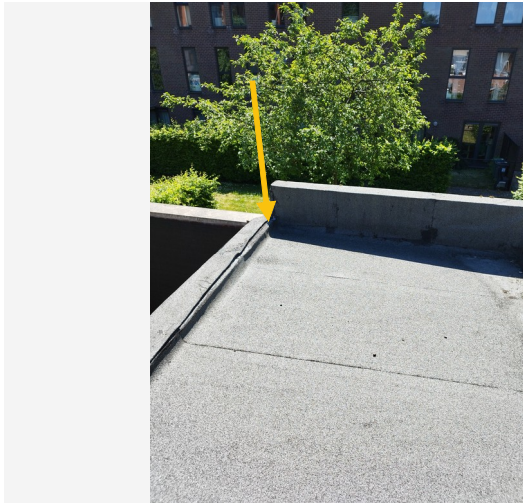
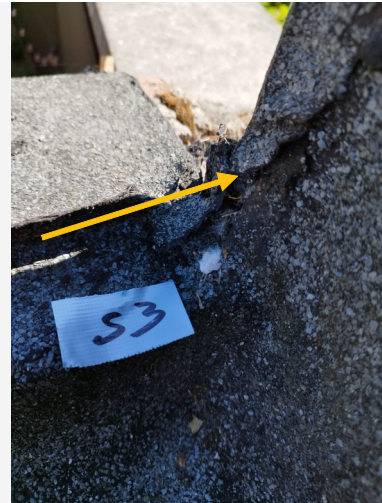
## Fiche 11: roofing plat dak tuinhuis

Geen asbest

| Opmerking | Er werd een staal genomen aan een overlappend stuk roofing waardoor de waterdichtheid van de dakbedekking niet in het gedrang komt. Het is niet duidelijk of er asbestverdachte onderlagen aanwezig zijn. Extra controle/staalname aangewezen bij renovatiewerken. De vermelde oppervlaktes, diktes en volumes betreffen een beredeneerde schatting. Er worden geen rechten verleend aan deze oppervlaktes/diktes/volumes. |
