# Asbestinventarisatetest

Hees 91A, 3920 Lommel

Attestnummer : 20250826-000262.000

**Asbestveilig** (maar niet asbestvrij)

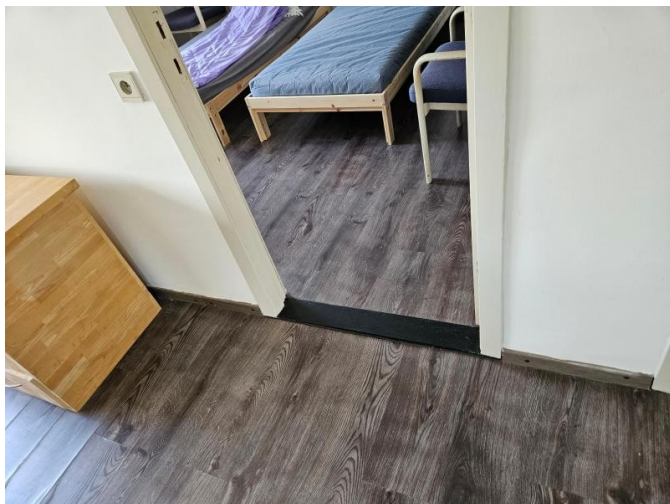
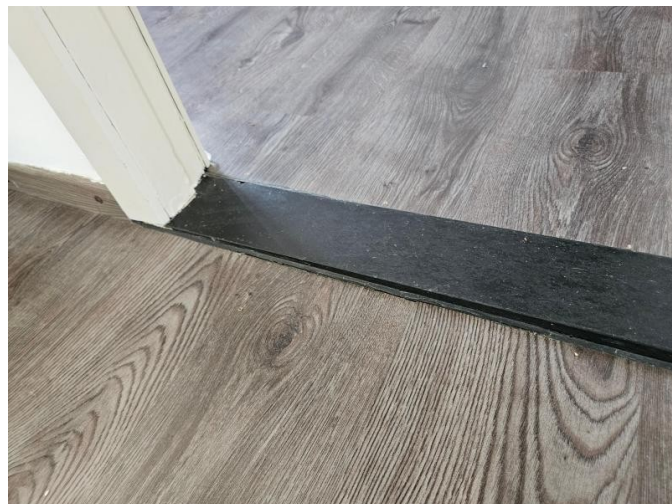
Het asbestmateriaal valt onder de mijlpaal van 2040.

| Eindbeoordeling materiaalarisico | Zeer laag materiaalarisico en/of zeer lage kans op vezelvrijgave |

| Asbestsoort (vezeltype) | Alleen chrysotiel |
| Toestand van het materiaal | Onbeschadigd, niet verweerd |

| Beschrijving | dorpels |
| Opmerking | Betreft de 2 dorpels aanwezig in de slaapkamer en bij de inkom. |

- Zorg voor een veilig beheer. Vermijd het beschadigen van het asbestmateriaal. Controleer de toestand jaarlijks op wijzigingen.
- Voer bijkomende staalname(s) uit.

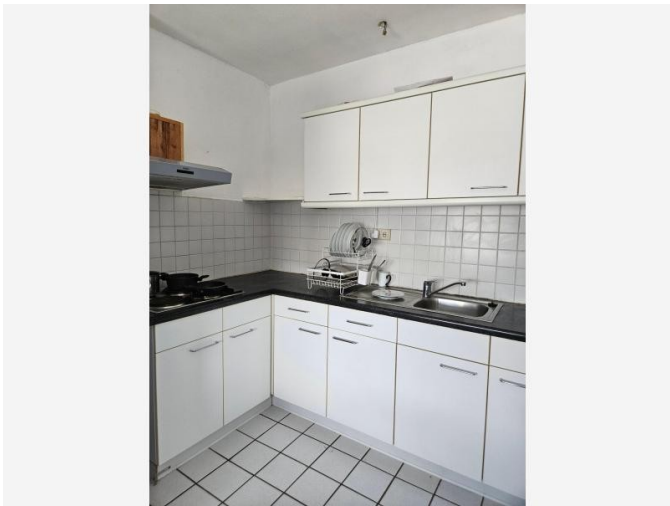
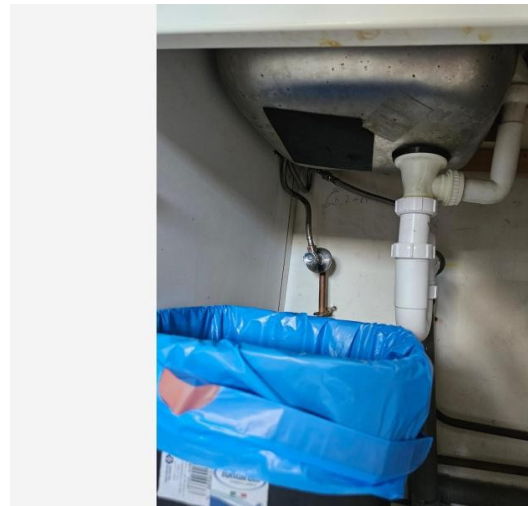
Het asbestmateriaal valt onder de mijlpaal van 2040.

| Eindbeoordeling materiaalrisico | Laag materiaalrisico en/of verlaagde kans op vezelvrijgave |

| Asbestsoort (vezeltype) | Crocidoliet aanwezig |
| Toestand van het materiaal | Onbeschadigd, niet verweerd |

| Beschrijving | teer pakking onder gootsteen |
| Opmerking | Betreft de teer pakking onder de gootsteen. Volgens ovam dient iedere teer toepassing bemonsterd worden alvorens ingevoerd mag worden dat deze asbestvrij is. de eigenaar wenste geen staalname uit te voeren. hierdoor dient de deskundige deze toepassing op te nemen als asbesthoudend. |

- Zorg voor een veilig beheer. Vermijd het beschadigen van het asbestmateriaal. Controleer de toestand jaarlijks op wijzigingen.
- Voer bijkomende staalname(s) uit.

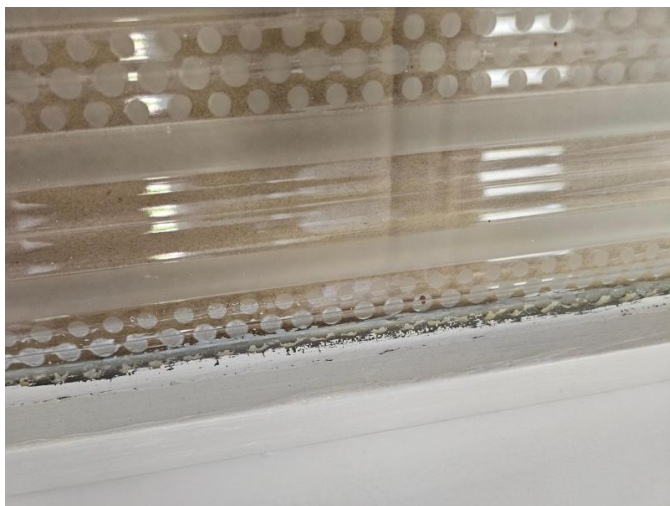
De deskundige heeft kunnen vaststellen dat de kit gebruikt in de ramen van de deuren, niet asbesthoudend/verdacht is.

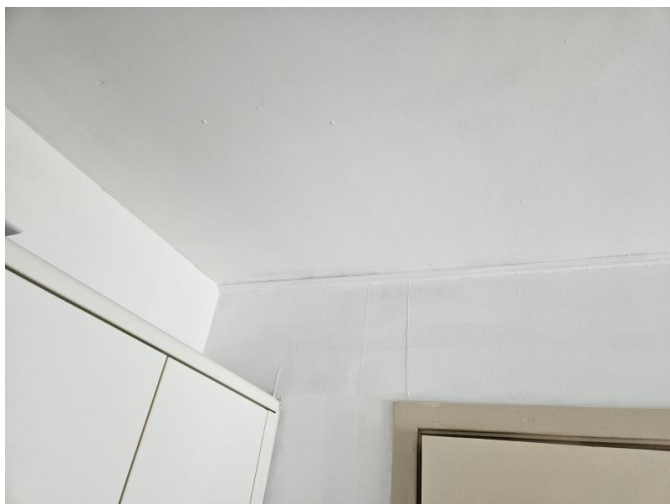
De deskundige heeft kunnen vaststellen dat de sierlijst aanwezig aan het plafond in de keuken bestaat uit isomo. dewelke niet asbestverdacht/houdend is.

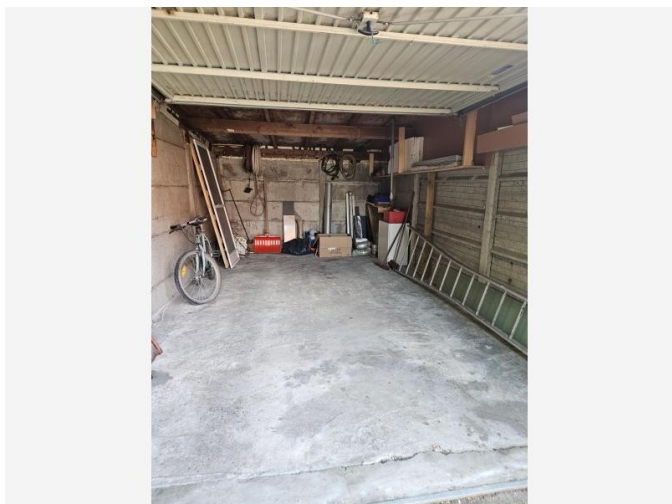
De deskundige heeft geen asbesthoudende materialen kunnen terugvinden in de garage.

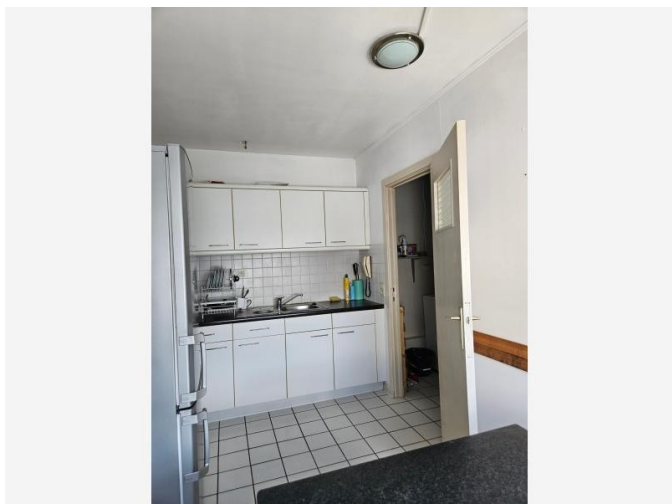
Er kan gebruik gemaakt zijn van asbesthoudende tegellijm. dit is echter niet onderzocht omwille van het niet destructief onderzoek. De eigenaar dient hier rekening mee te houden tijdens werken, een bijkomend onderzoek kan hiervoor aangevraagd worden.

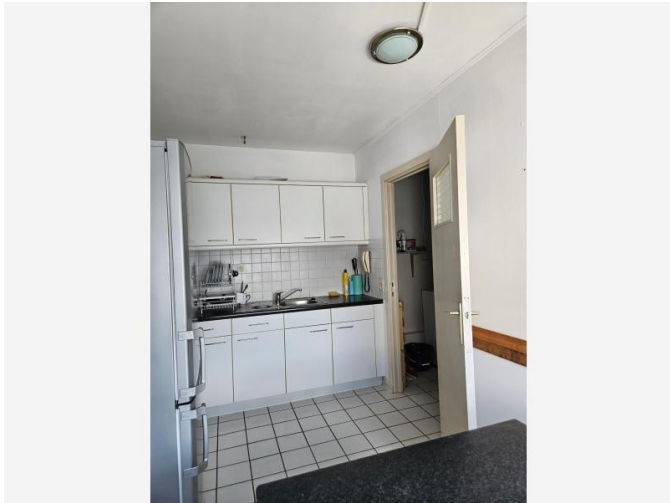
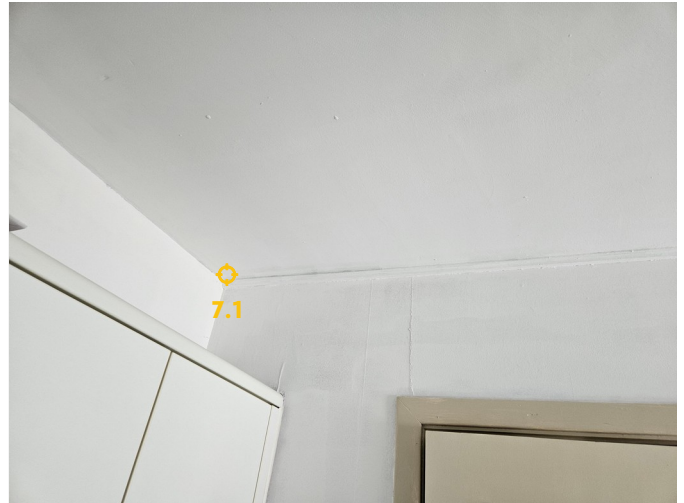
Geen asbest

| # | Type | Referentie | Resultaat |
|---|---|---|---|
| 7.1 | Mengmonster | 6020217605 | Geen asbest |

| Opmerking | Betreft het pleisterwerk aanwezig aan het plafond van het geheel appartement. |

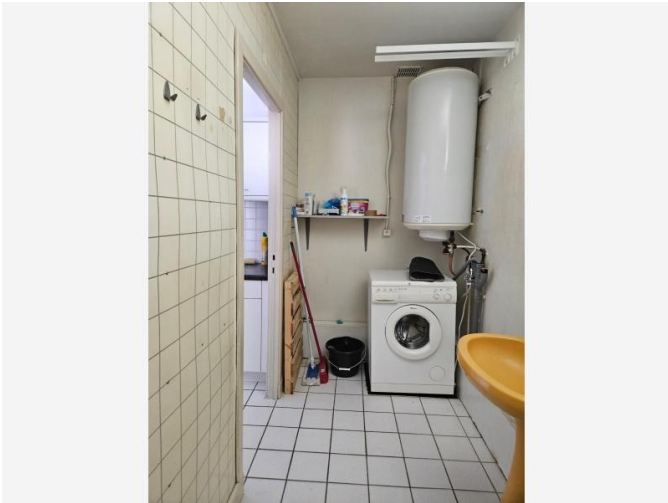
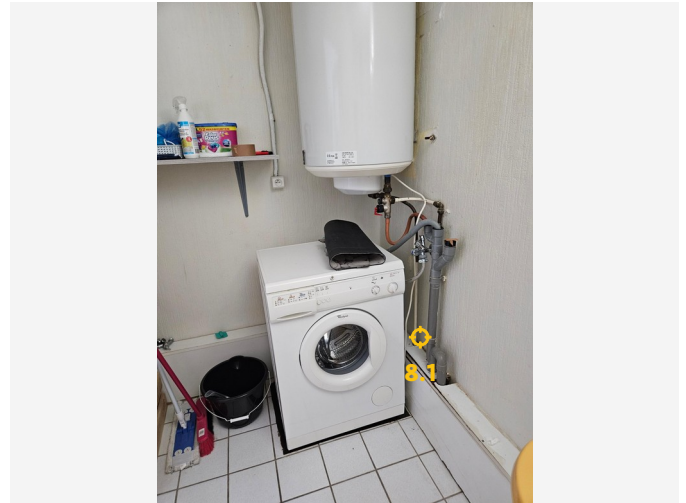
Geen asbest

| # | Type | Referentie | Resultaat |
|---|---|---|---|
| 8.1 | Mengmonster | 6020217604 | Geen asbest |

| Opmerking | Betreft het pleisterwerk aanwezig aan de wanden van de gehele studio. |

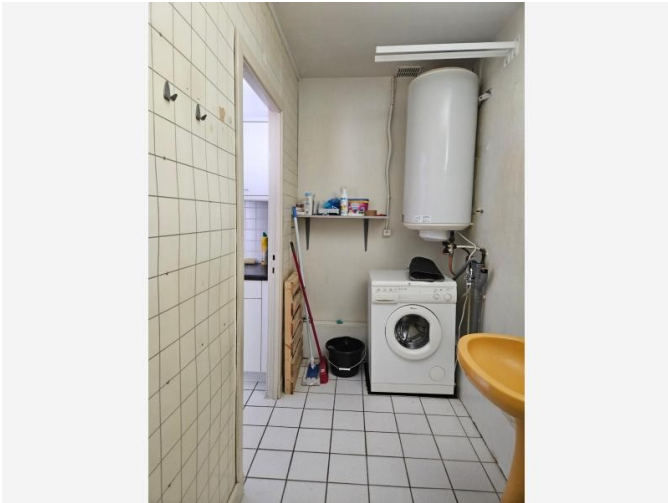
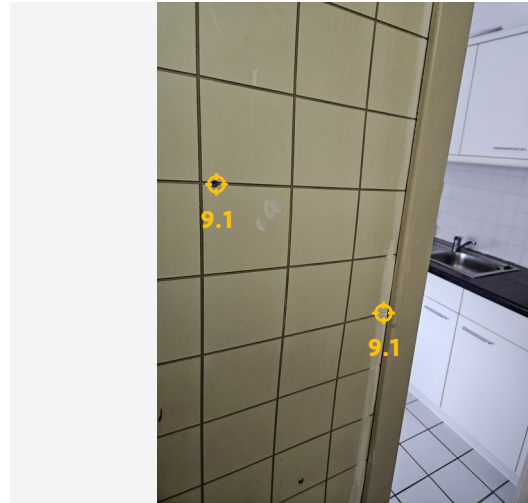
## Fiche 9: plaat badkamer

Geen asbest

| # | Type | Referentie | Resultaat |
|---|---|---|---|
| 9.1 | Mengmonster | 6020217603 | Geen asbest |
