# Asbestinventarisatetest

Heidebaan 15, 9280 Lebbeke

Attestnummer : 20250929-000181.000

Uitgegeven op : 29.09.2025

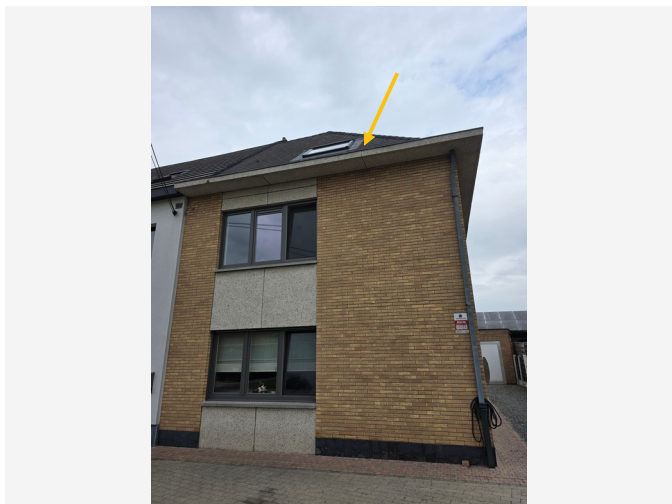
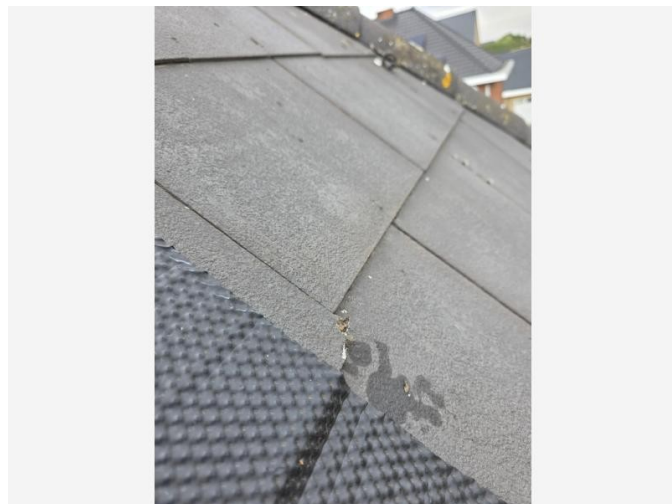
Het asbestmateriaal valt onder de mijlpaal van 2034.

| Eindbeoordeling materiaalarisico | Laag materiaalarisico en/of verlaagde kans op vezelvrijgave |

| Gebondenheid | Categorie 1: hechtgebonden in oorsprong |
| Asbestsoort (vezeltype) | Alleen chrysotiel |
| Asbestconcentratie | Laag (< 50%) |
| Afschermingsgraad van het gehele materiaal | Geheel of deels vrij aan de buitenlucht |
| Toestand van het materiaal | Licht beschadigd, licht verweerd. Intact calciumsilicaatmateriaal of categorie III 'gebondenheid' |

| # | Type | Referentie | Resultaat |
|---|---|---|---|
| 1.1 | Puntmonster | L1 | Chrysotiel |

| Beschrijving | Asbestleien dak |
| Hoeveelheid (oppervlakte - aantal) | • 95,00 m <sup>2</sup> - 1 stuk |

Verwijderen

- Zorg voor een veilig beheer. Vermijd het beschadigen van het asbestmateriaal. Controleer de toestand jaarlijks op wijzigingen.
- Hemelwater dat afspoelt van asbestcement daken of gevels kan asbestdeeltjes bevatten. Gebruik het enkel voor gesloten circuits (bv. spoelen toiletten). Reinig na het vervangen van het dak of de gevel de dakgoten en regenwaterput of -ton om asbesthoudend sediment of slib te verwijderen

- Eenvoudige handelingen: mag via doe-het-zelf of door werknemer(s) met opleidingsattest eenvoudige handelingen  
Zelfverwijdering door particulieren is niet toegestaan, aangezien het loswrikken van de nietjes vrijwel steeds tot breuk leidt en daardoor een hoog risico op vezelvrijstelling ontstaat. Verwijdering dient te gebeuren door een erkend asbestverwijderaar of een dakwerker met opleidingsattest. Tijdens de werken zijn aangepaste PBM's verplicht (FFP3-masker, wegwerpovertal type 5/6, handschoenen). De leien moeten intact gehouden worden waar mogelijk, onmiddellijk verpakt worden in dubbele folie of een goedgekeurde asbestzak en afgevoerd naar een vergunde verwerkingsinstallatie. Zie de toelichting achteraan dit attest en de richtlijnen op de OVAM-website: [www.ovam.vlaanderen.be/asbestverwijdering](http://www.ovam.vlaanderen.be/asbestverwijdering)

- Eenvoudige handelingen: enkel door erkend asbestverwijderaar  
Verwijdering dient te gebeuren door een erkend asbestverwijderaar of een dakwerker met opleidingsattest.  
Zie bovenstaande uitleg.

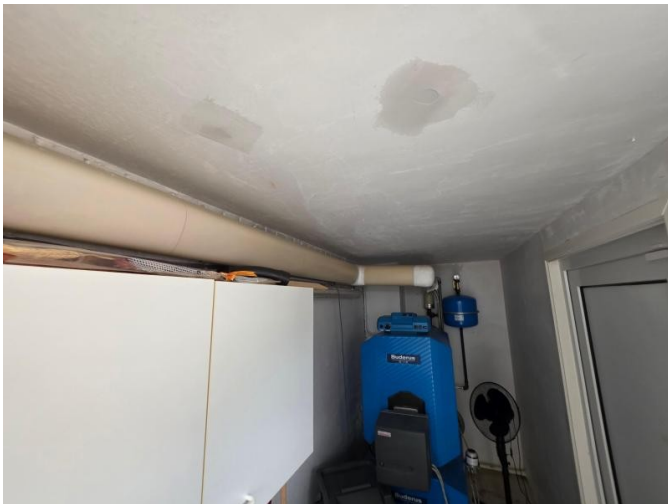
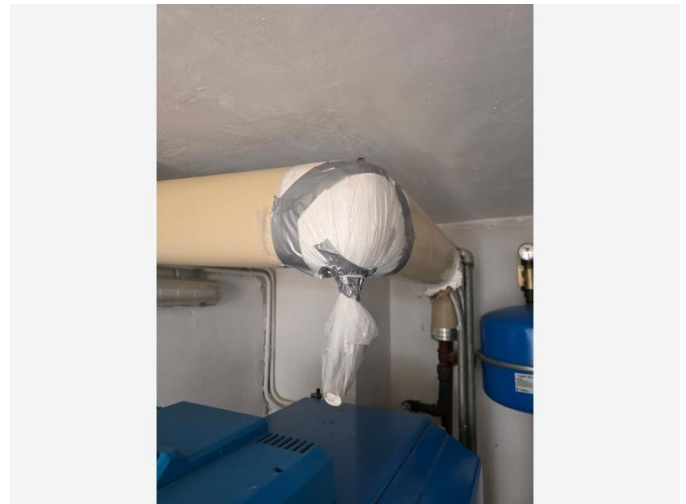
Het asbestmateriaal valt onder de mijlpaal van 2034.

| Eindbeoordeling materiaalisico | Verhoogd materiaalisico en/of verhoogde kans op vezelvrijgave |

| Gebondenheid | Categorie 2: niet-hechtgebonden met matrix |
| Asbestsoort (vezeltype) | Amfibool aanwezig, uitgezonderd crocidoliet |
| Asbestconcentratie | Hoog ( $\geq 50\%$ ) |
| Toestand van het materiaal | Onbeschadigd, niet verweerd |

| # | Type | Referentie | Resultaat |
|---|---|---|---|
| 2.1 | Mengmonster | I1 | Amosiet, Chrysotiel |

| Beschrijving | Leidingisolatie in gips |
| Opmerking | <p>Langs de verwarmingsleidingen is isolatie aanwezig die grotendeels is omwikkeld met een kunststof bekleding. Bij steekproeven op de rechte delen werd onder de bekleding karton aangetroffen. Op de bochten is een asbesthoudende gipsisolatie vastgesteld. Het is echter niet met zekerheid te zeggen dat de rechte leidingstukken volledig vrij zijn van asbesthoudend materiaal, aangezien er enkel plaatselijk gecontroleerd werd en de kartonnen laag niet overal werd doorbroken.</p> |

Verwijderen

- Zorg voor een veilig beheer. Vermijd het beschadigen van het asbestmateriaal. Controleer de toestand jaarlijks op wijzigingen.

- Hermetische zone (erkend asbestverwijderaar)  
Bij het verwijderen ontstaat er een hoog risico op vezelvrijstelling. Om die reden dient de verwijdering te gebeuren in een hermetisch afgesloten zone door een erkend asbestverwijderaar, zodat het vrijkomen van asbestvezels volledig onder controle kan worden gehouden.

De correcte verwijdering gebeurt door het materiaal vooraf te bevochtigen, de isolatie zorgvuldig te verwijderen zonder breuk, en de vrijgekomen stukken onmiddellijk te verpakken in dubbele folie of in een goedgekeurde asbestverpakkingszak. De hermetische zone moet worden uitgerust met onderdruk, decontaminatievoorzieningen en de vereiste PBM's conform de geldende OVAM-richtlijnen en de methodieken beschreven in de toelichting achteraan dit attest.

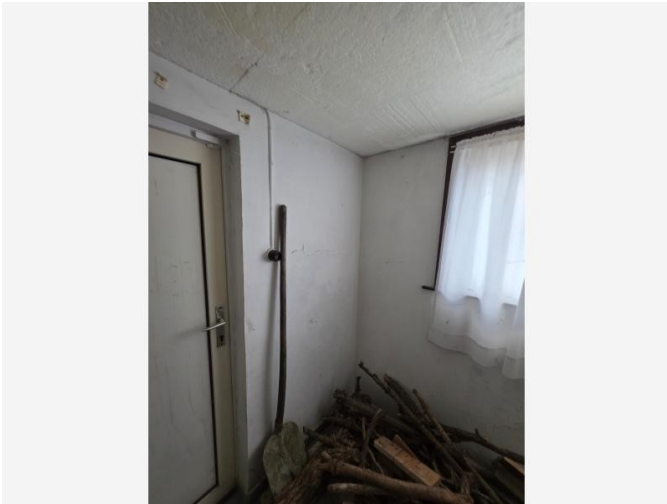
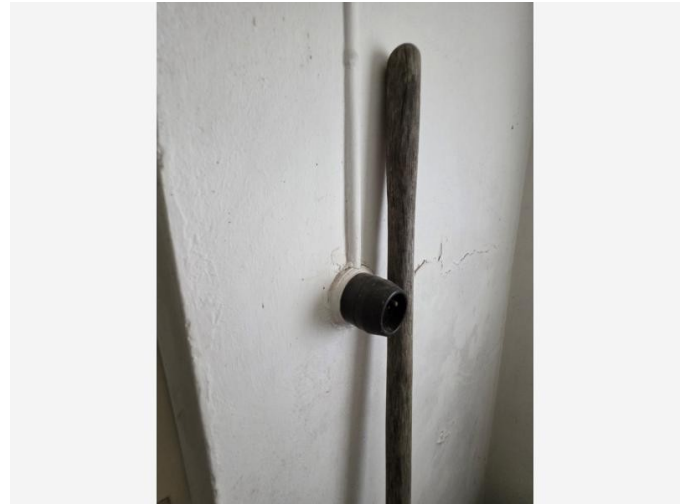
Het asbestmateriaal valt onder de mijlpaal van 2040.

| Eindbeoordeling materiaalrisico | Laag materiaalrisico en/of verlaagde kans op vezelvrijgave |

| Gebondenheid | Categorie 1: hechtgebonden in oorsprong |
| Asbestsoort (vezeltype) | Crocidoliet aanwezig |
| Toestand van het materiaal | Onbeschadigd, niet verweerd |

| Beschrijving | Bakeliet stopcontact |
| Opmerking | <p>Het gewicht werd niet gemeten, maar geschat op basis van een benadering voor de aanwezige stopcontacten. Deze schatting mag niet worden gebruikt als maatstaf voor heffingen. Als deskundige hebben wij geverifieerd dat het materiaal inderdaad bakeliet betreft en geen harde PVC. Bakeliet wordt door ons beschouwd als een asbestverdachte toepassing, aangezien het in veel gevallen asbesthoudend is.</p> <p>Niet alle stopcontacten aangeduid op plan. Alle schakelaars die er uit zien zoals die op de foto (wit en zwart), worden als asbestverdacht beschouwd.</p> |

Zorgvuldig beheren

- Zorg voor een veilig beheer. Vermijd het beschadigen van het asbestmateriaal. Controleer de toestand jaarlijks op wijzigingen.
- Voer bijkomende staalname(s) uit.

- Eenvoudige handelingen: mag via doe-het-zelf of door werknemer(s) met opleidingsattest eenvoudige handelingen  
Deze toepassing kan gewoon worden losgeschroefd zonder deze te beschadigen.

Houd er rekening mee dat deze toepassingen vaak onder spanning staan. Het is daarom aan te raden om ook een elektricien te raadplegen, aangezien het werken aan of verwijderen van deze toepassingen specifieke technische kennis vereist.

Zie verwijdermethoden achteraan het attest. Dubbel verpakt afvoeren en gebruik maken van PBM's.

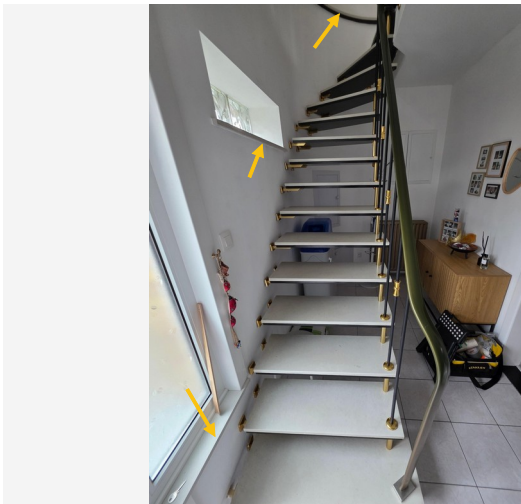
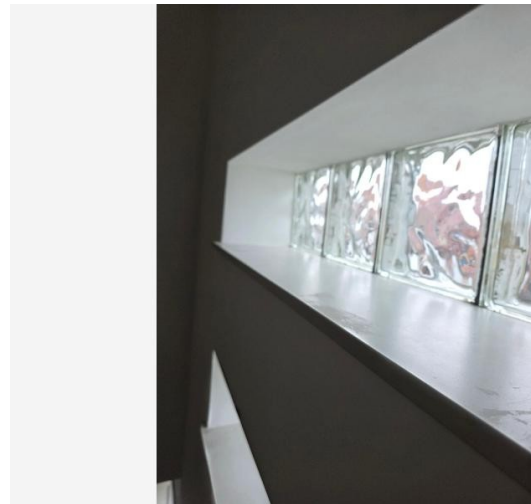
Het asbestmateriaal valt onder de mijlpaal van 2040.

| Eindbeoordeling materiaalisico | Zeer laag materiaalisico en/of zeer lage kans op vezelvrijgave |

| Gebondenheid | Categorie 1: hechtgebonden in oorsprong |
| Asbestsoort (vezeltype) | Alleen chrysotiel |
| Toestand van het materiaal | Onbeschadigd, niet verweerd |

| Beschrijving | Vensterbanken type masal |
| Opmerking | Enkel in de trappenhal. |

Zorgvuldig beheren

- Zorg voor een veilig beheer. Vermijd het beschadigen van het asbestmateriaal. Controleer de toestand jaarlijks op wijzigingen.
- Voer bijkomende staalname(s) uit.

- Eenvoudige handelingen: mag via doe-het-zelf of door werknemer(s) met opleidingsattest eenvoudige handelingen  
Enkel toegestaan indien de vensterbank in haar geheel, zonder breuk, kan worden verwijderd. Het stuk moet volledig losgemaakt worden zonder te zagen, breken of slijpen.

Vooraf de vensterbank en aansluitingen ruim bevochtigen om stofvorming te vermijden.

Gebruik van persoonlijke beschermingsmiddelen: FFP3-masker, handschoenen en wegwerpoverall type 5/6.

Losmaken met handgereedschap (beitel, koevoet), zonder te slijpen, zagen of breken.

Vensterbank zoveel mogelijk in één geheel uitnemen.

Onmiddellijk dubbel verpakken in stevige PE-folie of asbestzakken met wettelijk verplichte etikettering.

Afvoer naar een vergund recyclagepark dat asbest accepteert.

Werkzone nadien nat reinigen en H-klasse stofzuigen.

- Eenvoudige handelingen: enkel door erkend asbestverwijderaar  
Verwijdering door een erkend asbestverwijderaar is verplicht indien de vensterbank niet intact kan worden uitgebroken (bij breukgevaar, te sterke verlijming of risico op stofvorming). De werken gebeuren conform de hierboven beschreven werkwijze, de actuele OVAM-richtlijnen en de verwijdermethoden achteraan dit attest. Zie ook: OVAM – Wie mag wat verwijderen?

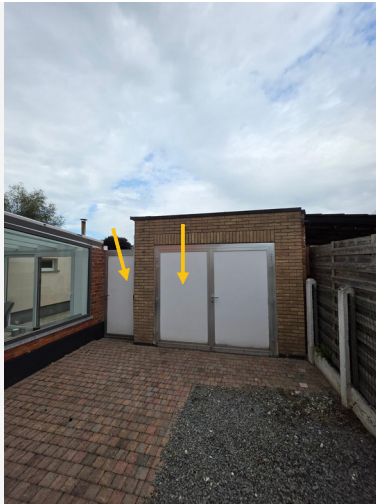
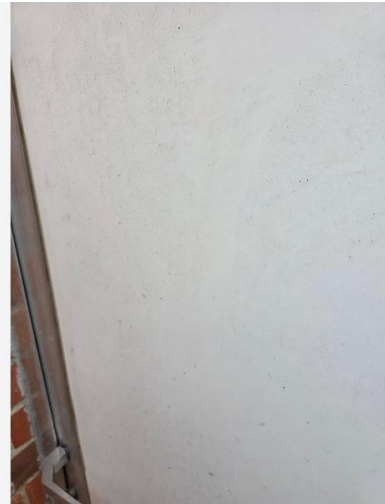
Het asbestmateriaal valt onder de mijlpaal van 2040.

| Eindbeoordeling materiaalisico | Laag materiaalisico en/of verlaagde kans op vezelvrijgave |

| Gebondenheid | Categorie 1: hechtgebonden in oorsprong |
| Asbestsoort (vezeltype) | Crocidoliet aanwezig |
| Asbestconcentratie | Laag (< 50%) |

Zorgvuldig beheren

- Zorg voor een veilig beheer. Vermijd het beschadigen van het asbestmateriaal. Controleer de toestand jaarlijks op wijzigingen.
- Voer bijkomende staalname(s) uit.

- Eenvoudige handelingen: mag via doe-het-zelf of door werknemer(s) met opleidingsattest eenvoudige handelingen  
De panelen maken deel uit van het buitenschrijnwerk en kunnen in hun geheel verwijderd worden zonder breuk of complexe handelingen. Indien het schrijnwerk volledig en intact wordt uitgebouwd, blijft het risico op vezelvrijstelling beperkt. Bij correcte toepassing van de OVAM-richtlijnen (gebruik van PBM's, bevochtigen, onmiddellijk verpakken in dubbele folie of goedgekeurde zakken, en afvoer naar een erkend verwerkingspunt) kan dit veilig uitgevoerd worden door een particulier of werknemer met opleidingsattest eenvoudige handelingen.

Informeer u vooraf grondig over de geldende regels voor inzameling en afvoer van asbestafval. Raadpleeg hiervoor de OVAM-richtlijnen: <https://ovam.vlaanderen.be/voorzorgsmaatregelen-bij-asbestverwijdering>

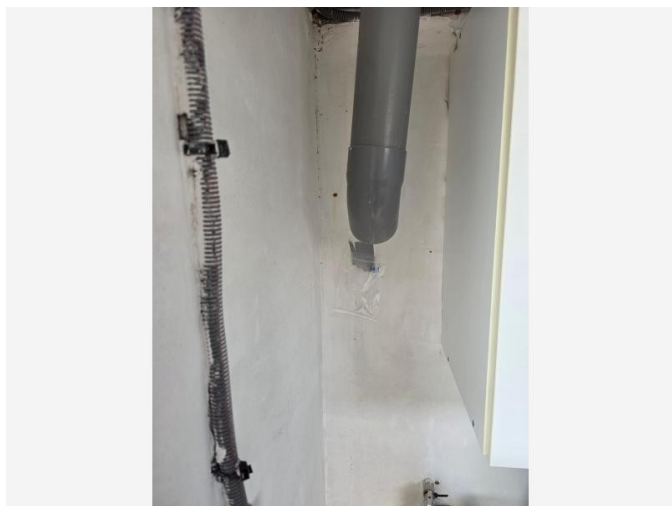
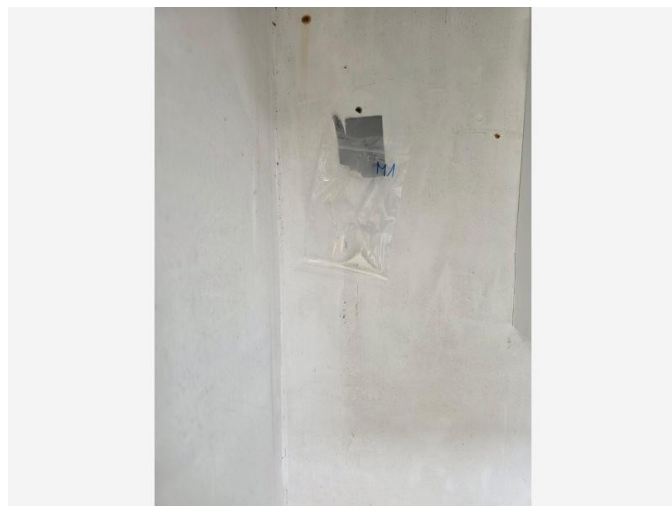
## Fiche 8: Pleisterwerk muren

Geen asbest

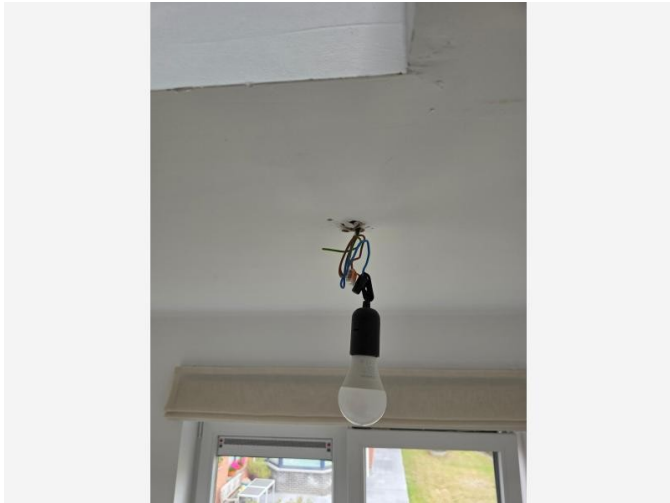
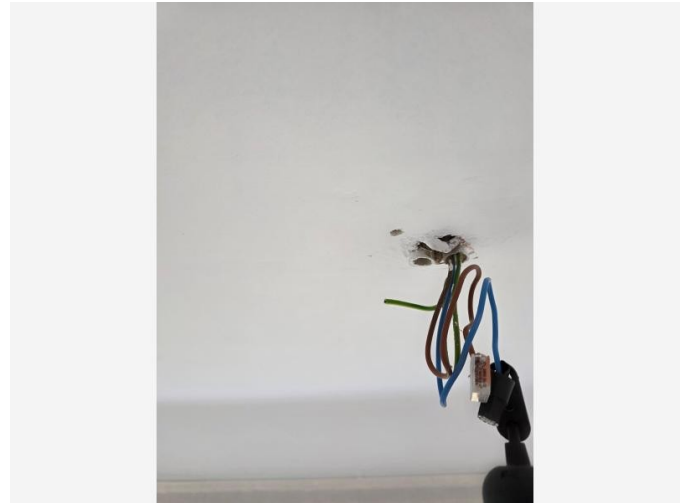
## Fiche 9: Pleisterwerk plafond

Geen asbest

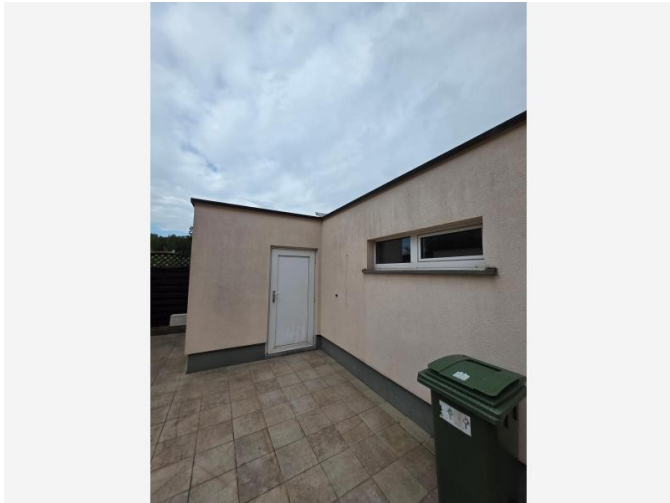
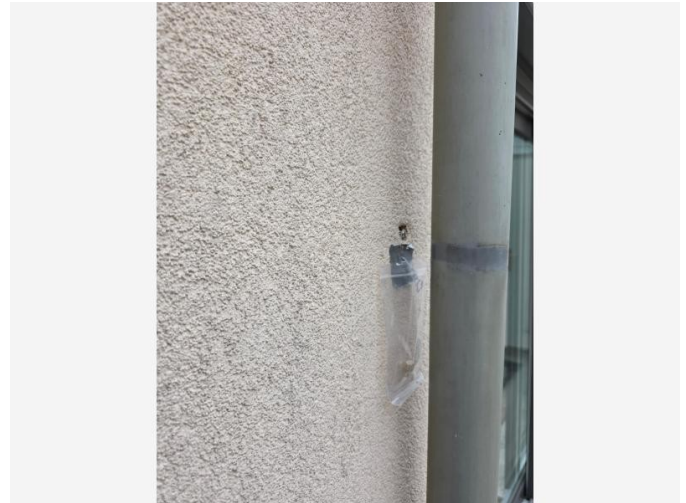
## Fiche 10: Crepi

Geen asbest

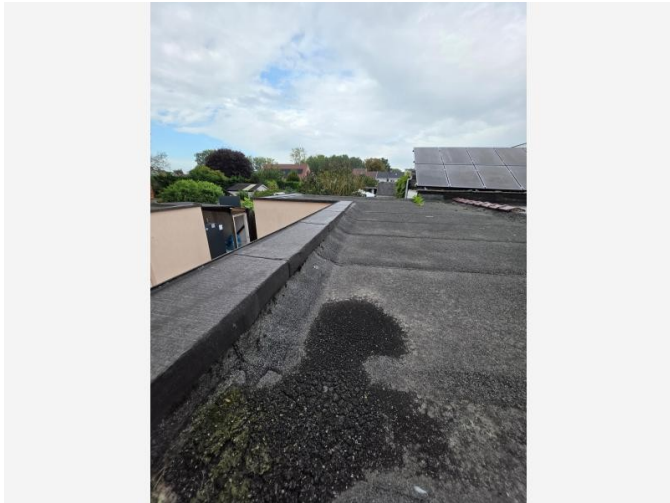
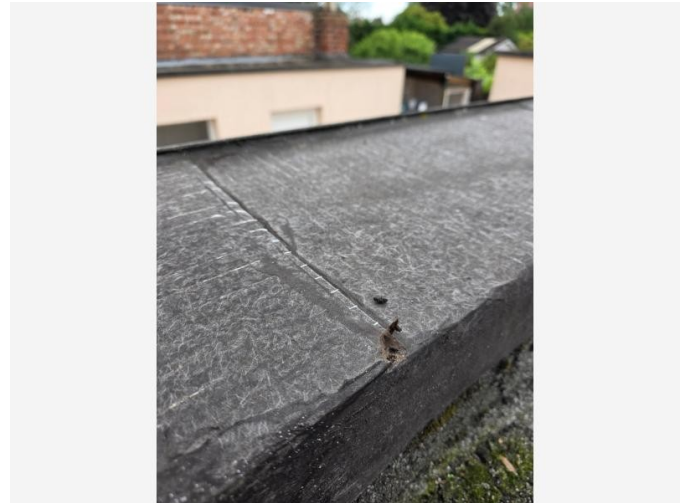
## Fiche 11: Roofing plat dak

Geen asbest

| Opmerking | <p>Deze oppervlakte, volumes en gewichten zijn niet gemeten, maar geschat op basis van een benadering van de aanwezige roofing (de opgegeven hoeveelheden mogen niet gebruikt worden als maatstaf voor heffingen). Om gevolgschade en lekkages te voorkomen en niet destructief te werk te gaan, is alleen de toplaag bemonsterd. We kunnen geen uitspraak doen over de onderliggende lagen. Bij renovatie of sloop dient er een destructief onderzoek uitgevoerd te worden van de roofing.</p> |
