# Asbestinventarisatetest

Moerstraat 27, 2320 Hoogstraten

Attestnummer : 20250910-000274.000

**Niet-asbestveilig**

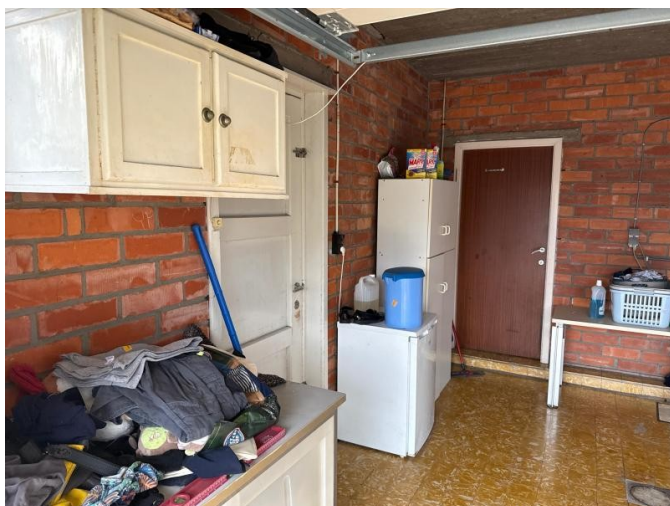
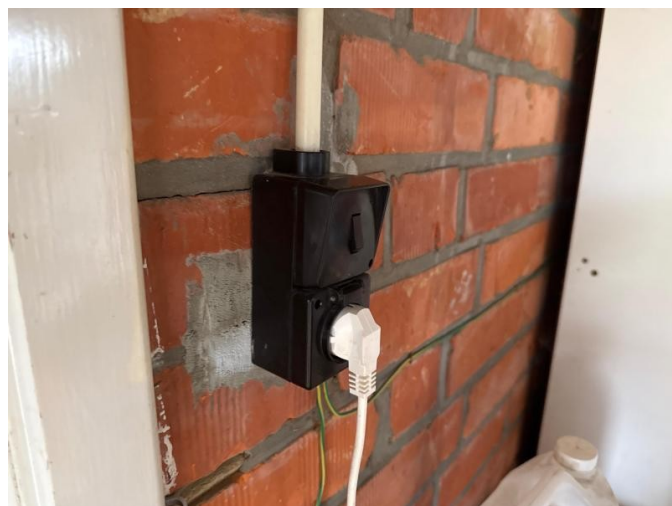
Het asbestmateriaal valt onder de mijlpaal van 2040.

| Eindbeoordeling materiaalrisico | Verhoogd materiaalrisico en/of verhoogde kans op vezelvrijgave |

| Asbestsoort (vezeltype) | Crocidoliet aanwezig |
| Toestand van het materiaal | Licht beschadigd, licht verweerd. Intact calciumsilicaatmateriaal of categorie III 'gebondenheid' |

| Beschrijving | Kabeldozen |
| Asbestmateriaal | Plaat, paneel, tablet - Type Bakeliet |

Verwijderen

- Zorg voor een veilig beheer. Vermijd het beschadigen van het asbestmateriaal. Controleer de toestand jaarlijks op wijzigingen.
- Voer bijkomende staalname(s) uit.

- Eenvoudige handelingen: mag via doe-het-zelf of door werknemer(s) met opleidingsattest eenvoudige handelingen  
Betreft een hechtgebonden toepassing in een licht verweerde staat met een laag risico op vezelvrijgave. De toepassing zorgvuldig verwijderen, zonder wijzigingen aan te brengen in de huidige toestand van het materiaal. De toepassing niet breken en/of beschadigen. Verwijder de toepassing a.d.h.v. eenvoudige handelingen en voorzie de nodige PBM's zoals ademhalingsmasker met een P3-filter, Tyvec categorie 3 type 5-6, schoeisel moet volledig gesloten zijn, wegwerphandschoenen. Opleid personeel wordt aanbevolen. Het asbestmateriaal moet worden verpakt in twee lagen van luchtdichte, stevige plastic zakken of folie aandienen bij het gemeentelijk recyclagepark. Deze dienen gemarkeerd te zijn met een waarschuwingsetiket. Voor verder advies kan je een kijkje nemen op de site van OVAM. ([www.asbestinfo.be](http://www.asbestinfo.be))

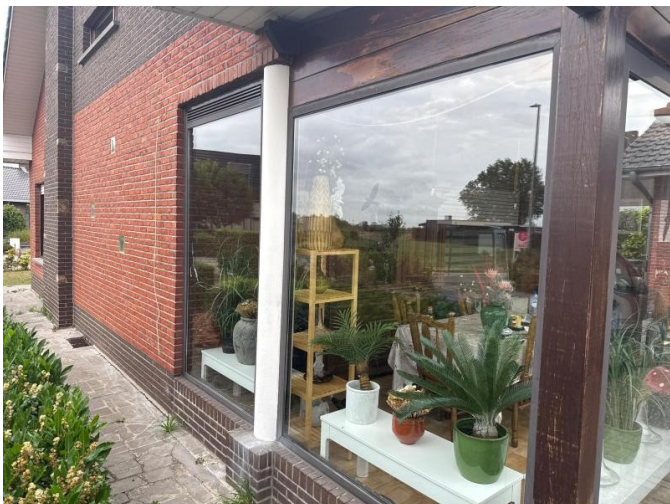
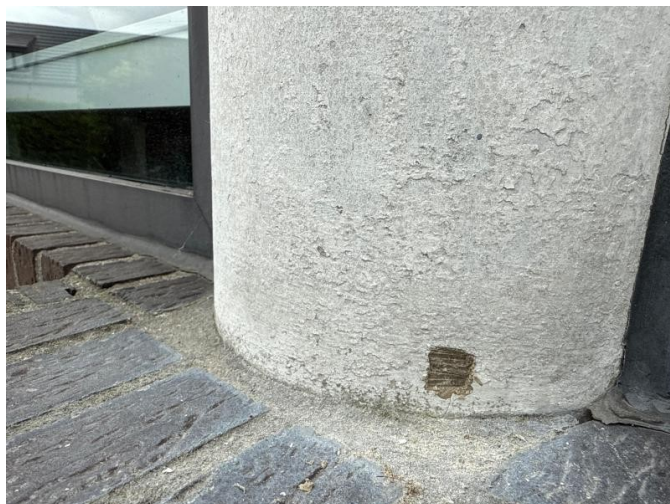
Het asbestmateriaal valt onder de mijlpaal van 2034.

| Eindbeoordeling materiaalisico | Zeer laag materiaalisico en/of zeer lage kans op vezelvrijgave |

| Asbestsoort (vezeltype) | Alleen chrysotiel |

| # | Type | Referentie | Resultaat |
|---|---|---|---|
| 2.1 | Puntmonster | MM03 | Chrysotiel |

| Beschrijving | Steunpaal |

Zorgvuldig beheren

- Zorg voor een veilig beheer. Vermijd het beschadigen van het asbestmateriaal. Controleer de toestand jaarlijks op wijzigingen.

- Eenvoudige handelingen: mag via doe-het-zelf of door werknemer(s) met opleidingsattest eenvoudige handelingen  
Betreft een hechtgebonden toepassing in een licht verweerde staat met een laag risico op vezelvrijgave. De toepassing zorgvuldig verwijderen, zonder wijzigingen aan te brengen in de huidige toestand van het materiaal. De toepassing niet breken en/of beschadigen. Verwijder de toepassing a.d.h.v. eenvoudige handelingen en voorzie de nodige PBM's zoals ademhalingsmasker met een P3-filter, Tyvec categorie 3 type 5-6, schoeisel moet volledig gesloten zijn, wegwerphandschoenen. Opgeleid personeel wordt aanbevolen. Het asbestmateriaal moet worden verpakt in twee lagen van luchtdichte, stevige plastic zakken of folie aandienen bij het gemeentelijk recyclagepark. Deze dienen gemarkeerd te zijn met een waarschuwingsetiket. Voor verder advies kan je een kijkje nemen op de site van OVAM. ([www.asbestinfo.be](http://www.asbestinfo.be))

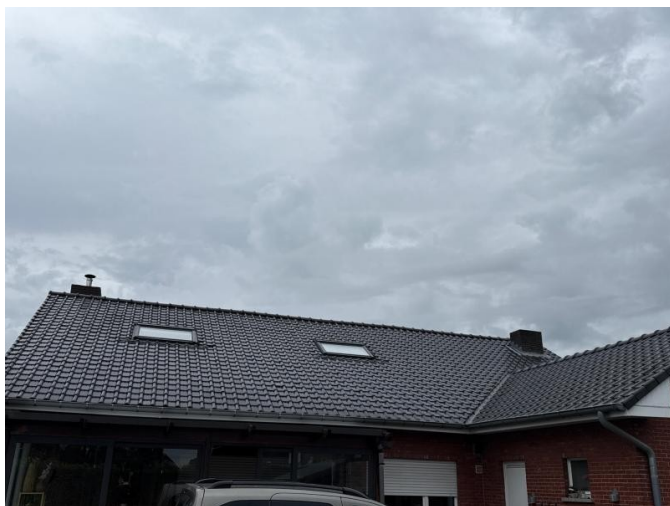
**Reden:** Het te onderzoeken materiaal situeert zich hoger dan 3,50 m te rekenen vanaf een veilige ondergrond

**Uitleg van de asbestdeskundige:** Het materiaal in de schacht van de schouw kon op het moment van de inspectie niet nader worden onderzocht. Conform ons inspectieprotocol mogen wij een beperking inroepen voor hoogtes hoger dan 3,5 m. Indien men dit wil laten onderzoeken, dient er een nieuwe afspraak gemaakt te worden en moet er een hoogtewerker voorzien worden, evenals iemand die bevoegd is om deze te bedienen en eventueel een techniek die de al dan niet aanwezige schouwhoed kan afnemen en weer terugplaatsen.

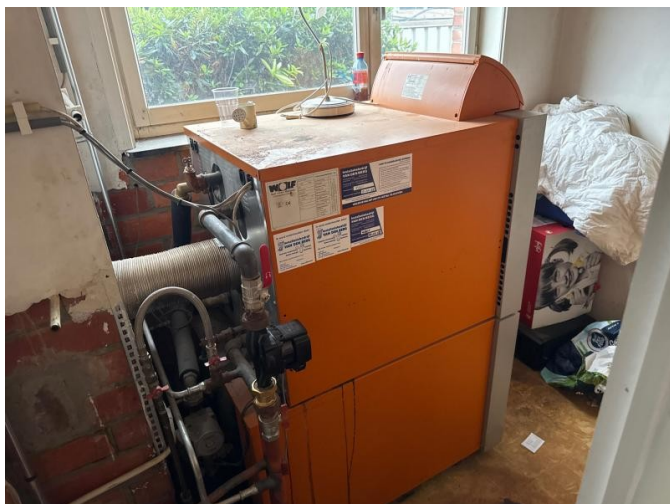
Het materiaal in de cv ketel kon op het moment van de inspectie niet nader worden onderzocht. De toepassing kan enkel a.d.h.v. een negatief labocertificaat als asbestvrij beschouwd worden. Verder onderzoek verrichten naar de samenstelling van de toepassing tot op de drager. Dit bij renovatie en/of sloop.

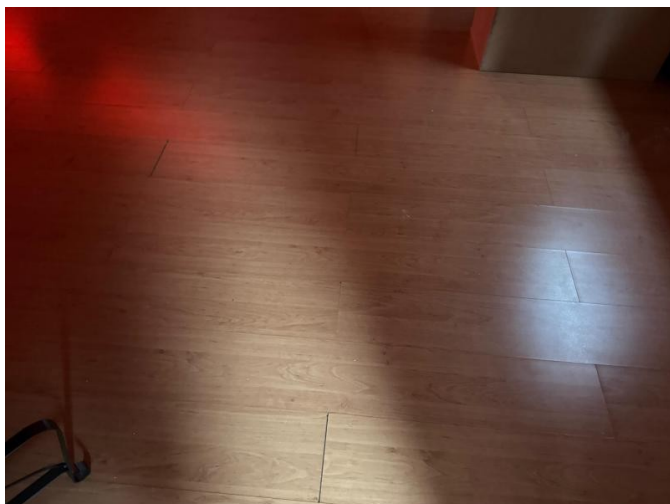
Het materiaal onder de laminaat kon op het moment van de inspectie niet nader worden onderzocht. De toepassing kan enkel a.d.h.v. een negatief labocertificaat als asbestvrij beschouwd worden. Verder onderzoek verrichten naar de samenstelling van de toepassing tot op de drager. Dit bij renovatie en/of sloop.

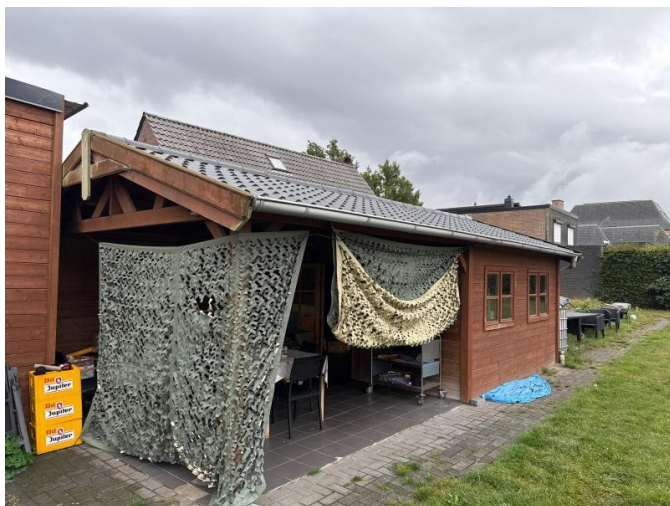
Het materiaal is niet asbesthoudend, bewijsdocument is bijgevoegd in bijlage.

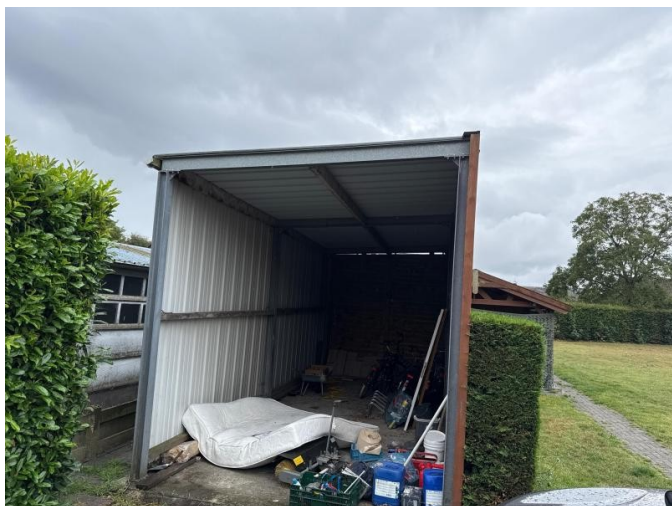
Er werden geen asbestverdachte toepassingen vastgesteld in deze ruimte.

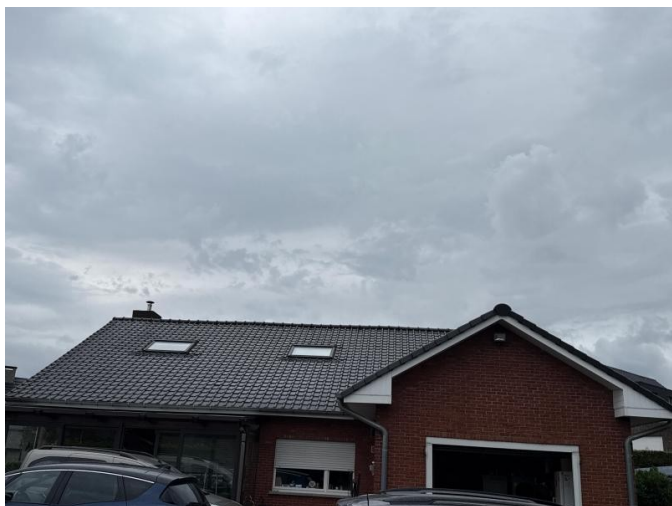
Het materiaal is niet asbesthoudend, bewijsdocument is bijgevoegd in bijlage.

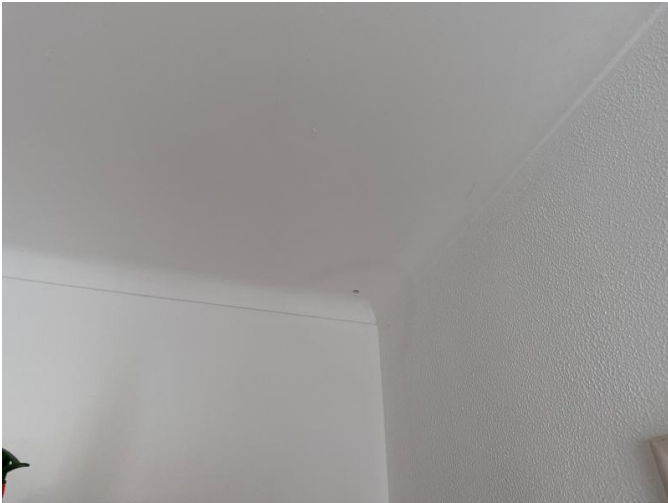
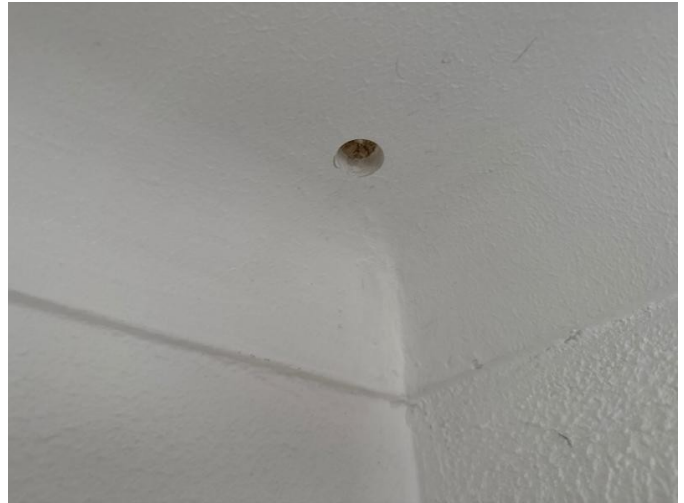
## Fiche 9: Pleister plafond

Geen asbest

| # | Type | Referentie | Resultaat |
|---|---|---|---|
| 9.1 | Mengmonster | MM02 | Geen asbest |

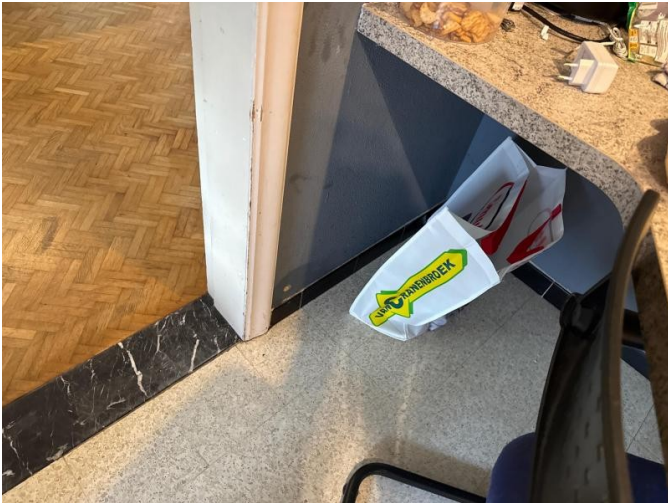
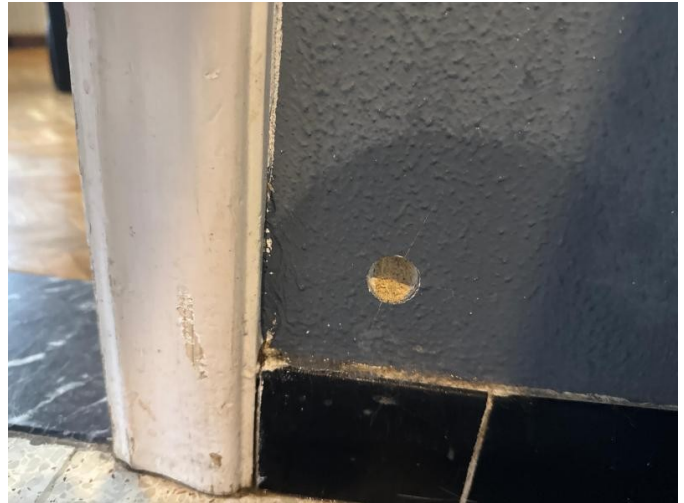
## Fiche 10: Pleister wand

Geen asbest

| # | Type | Referentie | Resultaat |
|---|---|---|---|
| 10.1 | Mengmonster | MM01 | Geen asbest |
