# Asbestinventarisatetest

Steenweg op Oosthoven 338, 2300 Turnhout

Attestnummer : 20250929-000150.000

Uitgegeven op : 29.09.2025

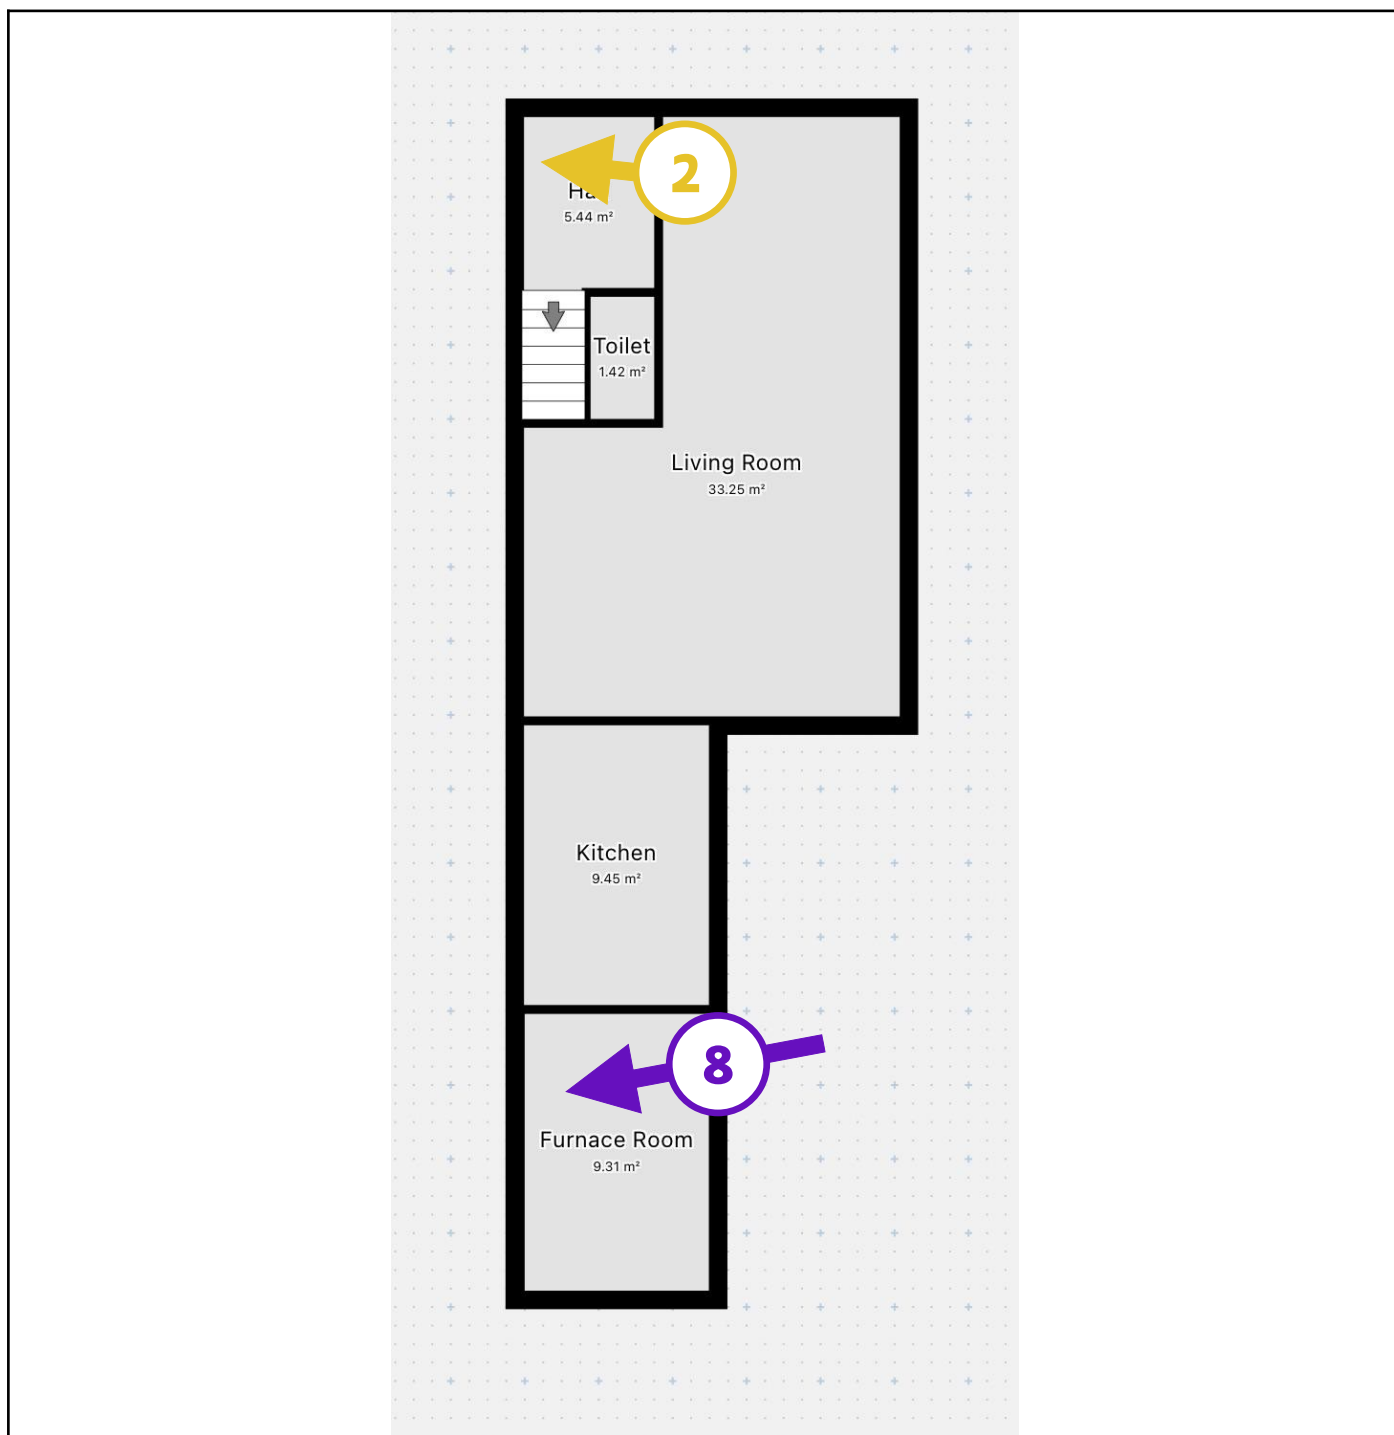
## Plan 1.17: GLV: HVAC / bakeliet

| Beschrijving | Type | Actie |
|---|---|---|
| 2. 2025 - Bakeliet Tellerkast | Asbestmateriaal | Zorgvuldig beheren |
| 8. 2025 - CV Ketel | Advies | - |

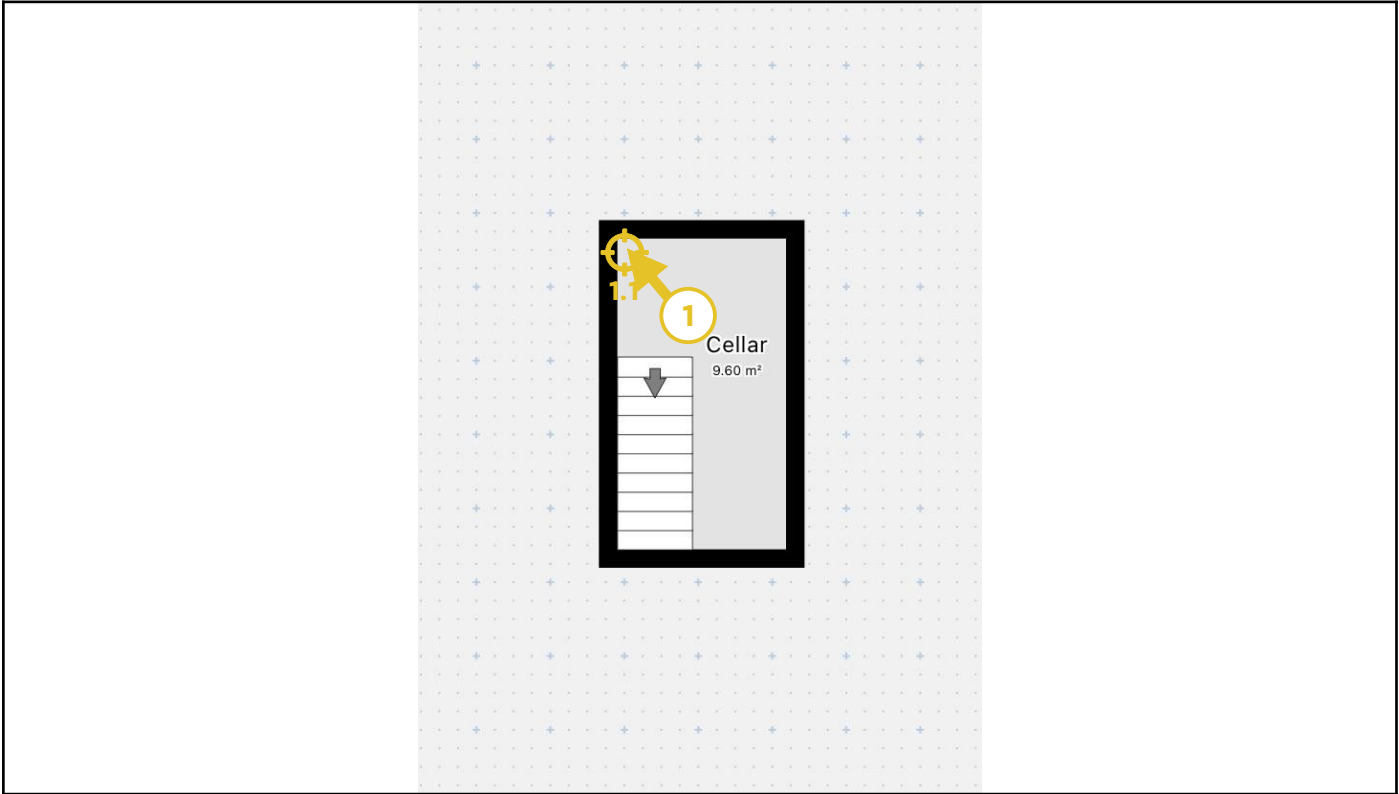
# Plan 1.18: Kelder: AC buis

| Beschrijving | Type | Actie |
|---|---|---|
| 1. 2025 - AC afvoerbuis (met staalname) | Asbestmateriaal | Zorgvuldig beheren |

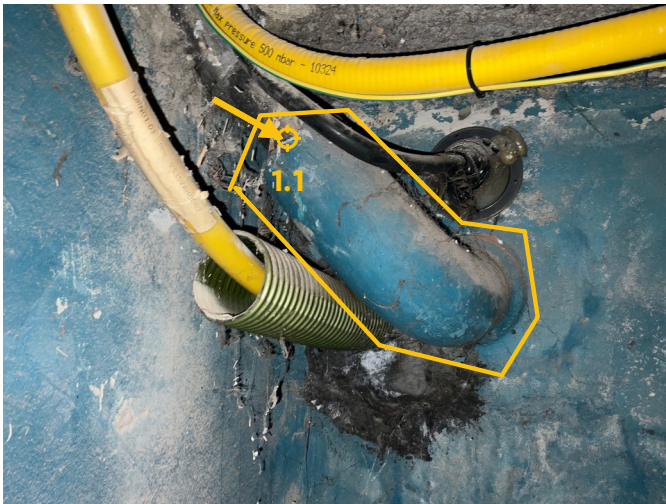
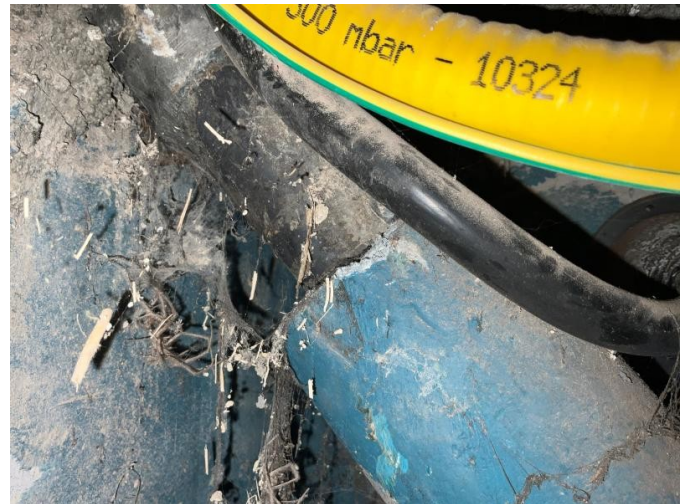
| Eindbeoordeling materiaalrisico | Laag materiaalrisico en/of verlaagde kans op vezelvrijgave |

| Asbestsoort (vezeltype) | Crocidoliet aanwezig |
| Asbestconcentratie | Laag (< 50%) |
| Toestand van het materiaal | Onbeschadigd, niet verweerd |

| # | Type | Referentie | Resultaat |
|---|---|---|---|
| 1.1 | Puntmonster | 2025 - 2 | Chrysotiel, Crocidoliet |

| Beschrijving | 2025 - AC afvoerbuis (met staalname) |
| Hoeveelheid (lengte - omtrek - dikte - aantal) | <ul style="list-style-type: none"><li>• 0,50 m - 75,00 cm - 1,00 cm - 1 stuk</li></ul> |

Zorgvuldig beheren

- Zorg voor een veilig beheer. Vermijd het beschadigen van het asbestmateriaal. Controleer de toestand jaarlijks op wijzigingen.

De buis kan voorzichtig losgebeiteld worden , extra bevochtigen om stof te voorkomen Standaard dragen van de nodige wegwerp beschermingsmiddelen FFP 3 masker , handschoenen en tyvec CAT III type 5-6 , afwasbaar schoeisel Bij de gemeente/containerpark afsluitzakken halen om dubbel in te pakken , sluit luchtdicht af en breng naar het plaatselijk containerpark als hechtgebonden asbestafval. Voor hechtgebonden toepassingen: Bij verwijdering door doe-het-zelf moet men dit afval dubbel en luchtdicht verpakt aandienen bij het gemeentelijk recyclagepark. Men raadpleegt best op voorhand de voorwaarden van het recyclagepark. Zie ook link Zie <https://ovam.vlaanderen.be/wie-mag-wat-verwijderen> <https://ovam.vlaanderen.be/voorzorgsmaatregelen-bij-asbestverwijdering> <https://ovam.vlaanderen.be/asbestafval-afvoeren> Zie ook wetgevend kader (website van de OVAM en CODEX boek VI titel 3). <http://werk.belgie.be/sites/default/files/content/documents/Welzijn%20op%20het>

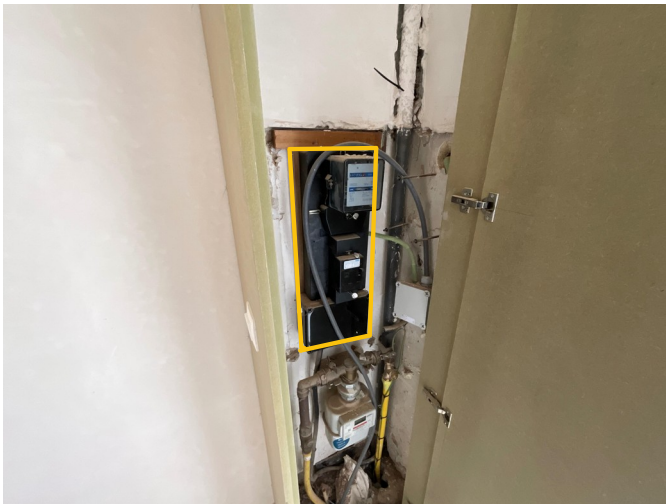
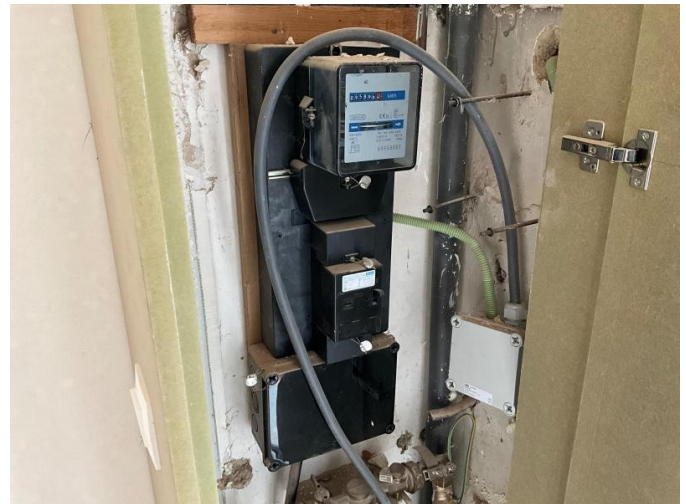
| Eindbeoordeling materiaalrisico | Laag materiaalrisico en/of verlaagde kans op vezelvrijgave |

| Asbestsoort (vezeltype) | Crocidoliet aanwezig |

| Beschrijving | 2025 - Bakeliet Tellerkast |
| Opmerking | Het is moeilijk te bepalen of de bakeliettoepassingen in de woning ook effectief asbesthoudend zijn (het kan ook gaan om de asbestvrije variant).-Er werd geen monster genomen o.w.v. beschadiging aan een elektrisch gerelateerde toepassing, extra controle bij verwijdering van het verdacht materiaal. Vermoedelijk zal de toepassing verwijderd worden bij aanpassing van het elektriciteitsnetwerk. |

Zorgvuldig beheren

- Zorg voor een veilig beheer. Vermijd het beschadigen van het asbestmateriaal. Controleer de toestand jaarlijks op wijzigingen.
- Voer bijkomende staalname(s) uit.
- Een bijkomend onderzoek zou kunnen gebeuren na demontage van de toepassing, zodat dit op een veilige en verantwoorde manier kan gebeuren. Het bijkomend onderzoek kan bijdragen tot een betere inschatting van het risico en helpt om de (mogelijke) asbestafvalstroom te beperken.

De toepassing dient verwijderd te worden door de netbeheerder, vermoedelijk word dit uitgevoerd wanneer de oude meterkast vervangen word door een digitale meter. Zie ook link Zie <https://ovam.vlaanderen.be/wie-mag-wat-verwijderen> <https://ovam.vlaanderen.be/voorzorgsmaatregelen-bij-asbestverwijdering> <https://ovam.vlaanderen.be/asbestafval-afvoeren> Zie ook wetgevend kader (website van de OVAM en CODEX boek VI titel 3).

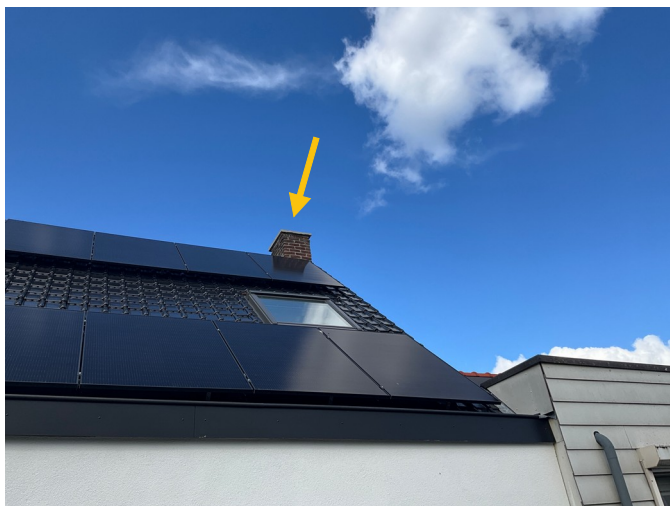
Situeringsfoto

**Reden:** Het te onderzoeken materiaal situeert zich hoger dan 3,50 m te rekenen vanaf een veilige ondergrond

**Uitleg van de asbestdeskundige:** Bij werken (dak of reiniging schouw) kan een stelling geplaatst worden , het is niet duidelijk of er asbestverdachte materialen aanwezig zijn in de schouw.

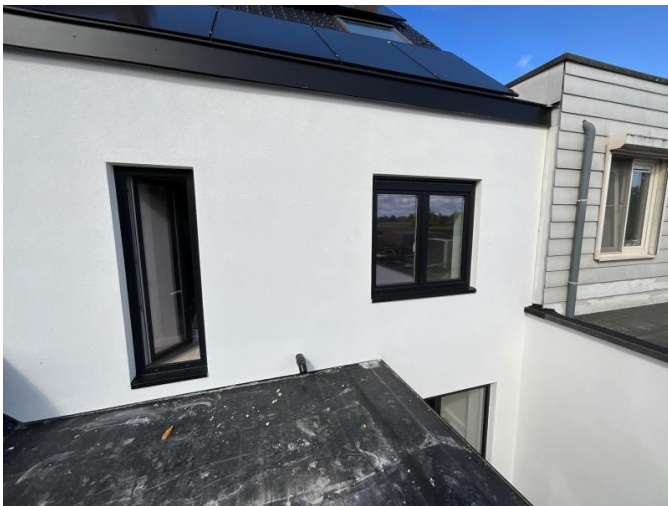
Vrije foto

De crepi is geplaatst na 2001 en is niet asbestverdacht

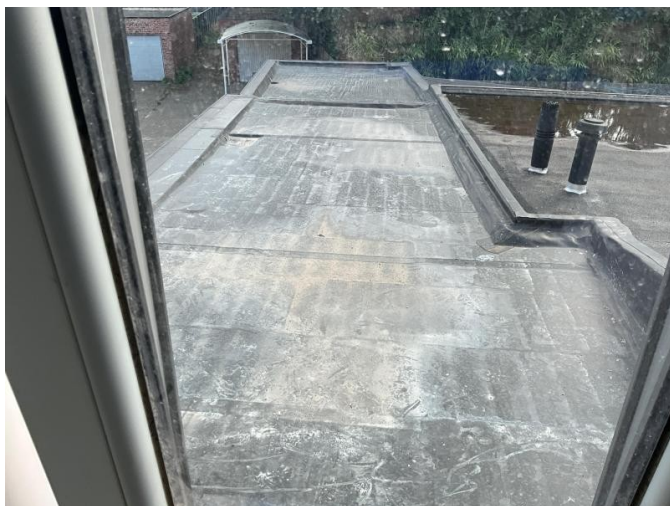
Vrije foto

Platdak bestaat uit epdm rubber deze is niet verdacht( het is niet gekend wat eronder zich bevindt bij werken extra controle aangewezen)

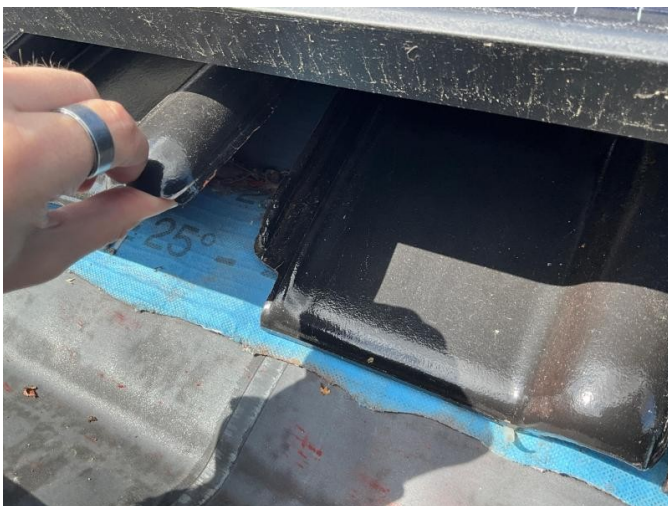
Vrije foto

Het dak werd gecontroleerd (via een dakraam ,optillen van een dakpan). Er is geen verdacht onderdak vastgesteld .

Deze handeling is een steekproef , er is geen garantie dat het volledige dak met éénzelfde materiaal is opgebouwd. Dit kan enkel via destructief onderzoek vastgesteld worden.

Indien de werken conform de huidige wetgeving werden uitgevoerd is het eerder vastgestelde asbesthoudende onderdak verwijderd.

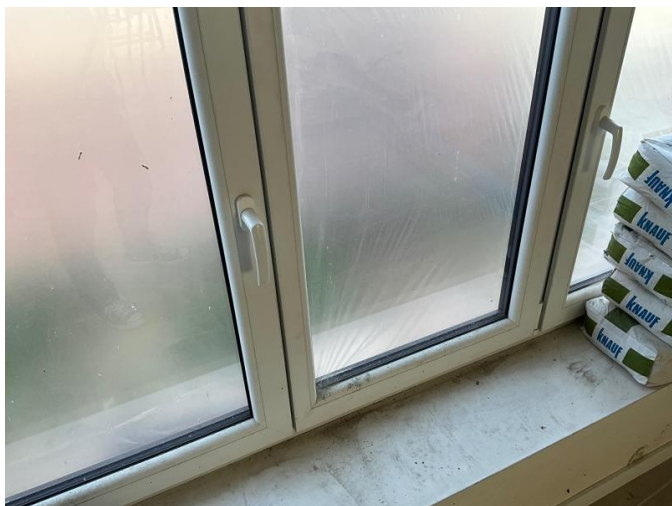
Vrije foto

De gebruikte siliconen kit is niet asbestverdacht

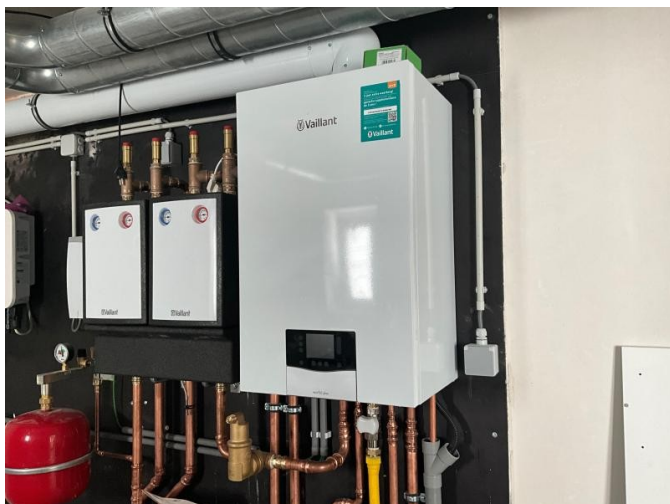
Vrije foto

De CV ketel werd gecontroleerd en is niet asbest verdacht geen risico bouwjaar.

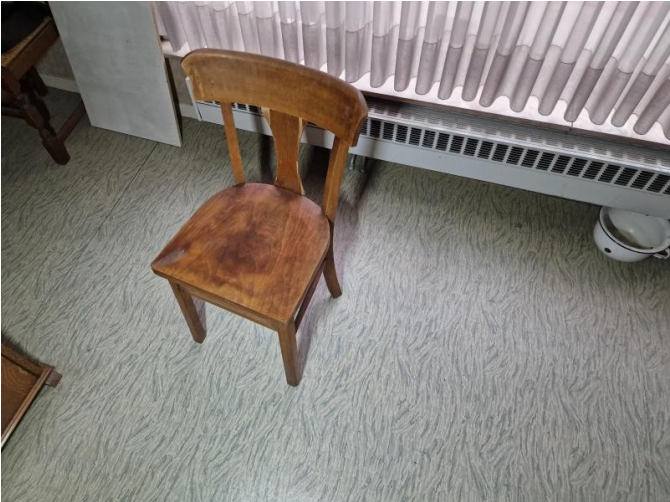
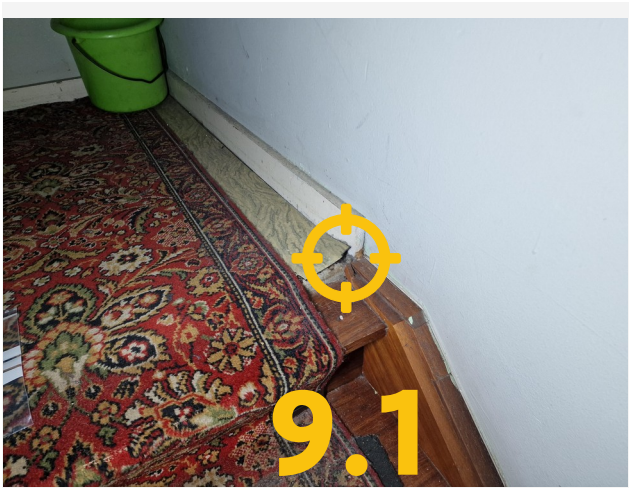
Fiche 9: 2024 - oud asbestverdacht vinyl 1ste verdiep  
volledig + lijm

Geen asbest

| # | Type | Referentie | Resultaat |
|---|---|---|---|
| 9.1 | Puntmonster | 5 | Geen asbest |

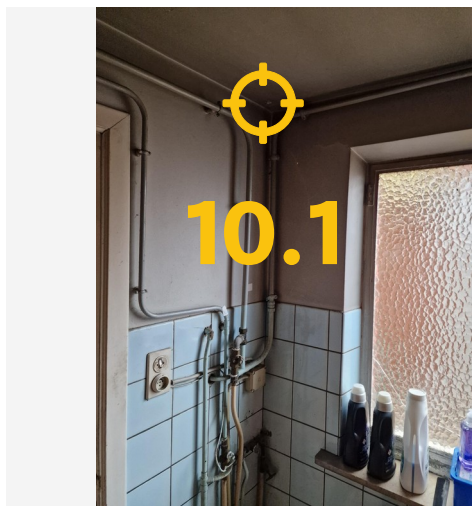
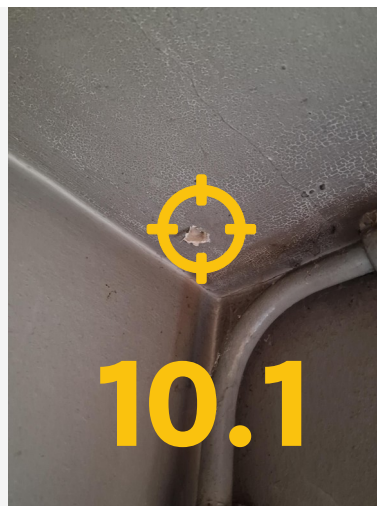
Geen asbest

| # | Type | Referentie | Resultaat |
|---|---|---|---|
| 10.1 | Mengmonster | 2 | Geen asbest |

| Beschrijving | 2024 - Pleisterwerk plafonds |
