# Asbestinventarisatetest

Sint Antoniusstraat 23/4, 2300 Turnhout

Attestnummer : 20250905-000147.000

Uitgegeven op : 05.09.2025

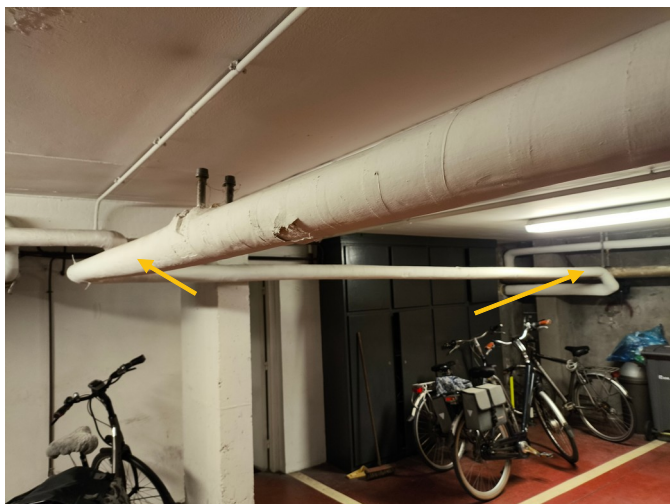
In de kelder en garage lopen leidingen met gipsisolatie .

Deze werden onderzocht en opgenomen in het attest van de gemeenschappelijke delen.

Deze leidingen bevatten volgens steekproeven geen asbest. (laboverslag is toegevoegd bij de bewijsstukken databank Ovam)

De leidingen lopen door in privatieve kelderbergingen.

Meldt schade aan de gebouweigenaar voor bijkomend onderzoek.

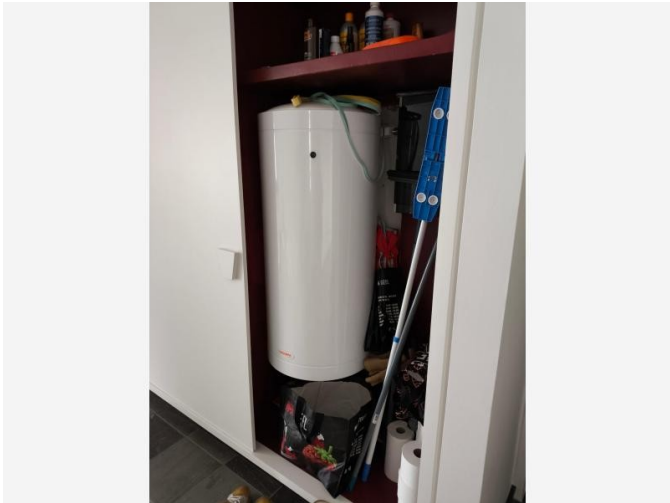
De boiler werd gecontroleerd en is niet asbest verdacht  
geen risico bouwjaar.

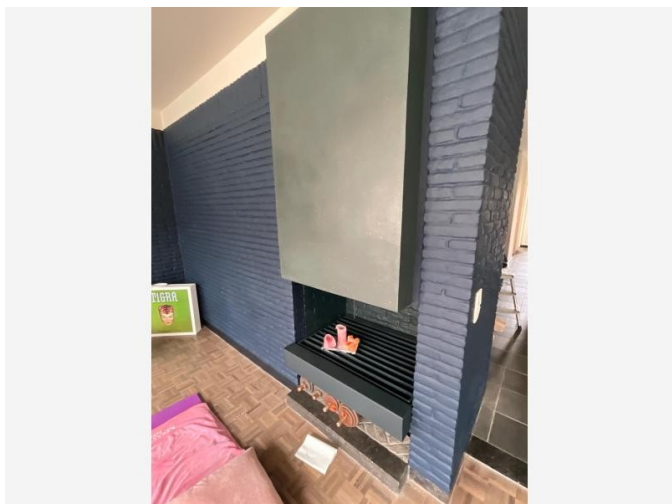
Geen verdacht materiaal in de schouwmantel vastgesteld

De volledige schouw behoort tot gemeenschappelijke delen

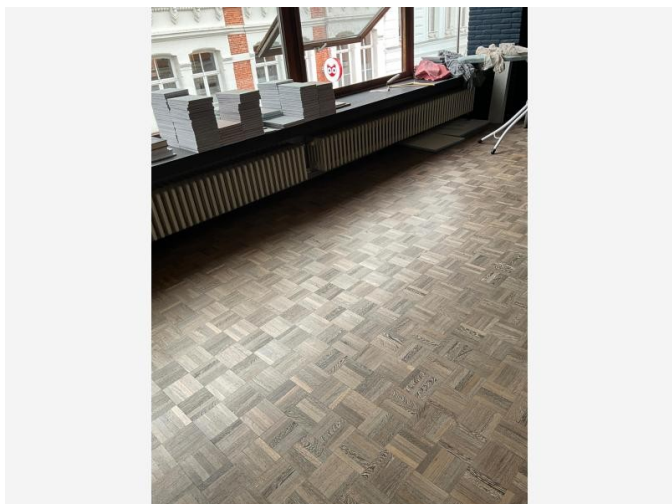
Mogelijks bevinden er zich in de radiatoren asbesthoudende pakkingen. Een monstername om dit uit te sluiten wordt verhinderd om destructieve handelingen aan een installatie in gebruik te vermijden.

Er kunnen inwendige asbesthoudende dichtingen aanwezig zijn tussen de lamellen of aan de doppen van de gietijzeren radiatoren.

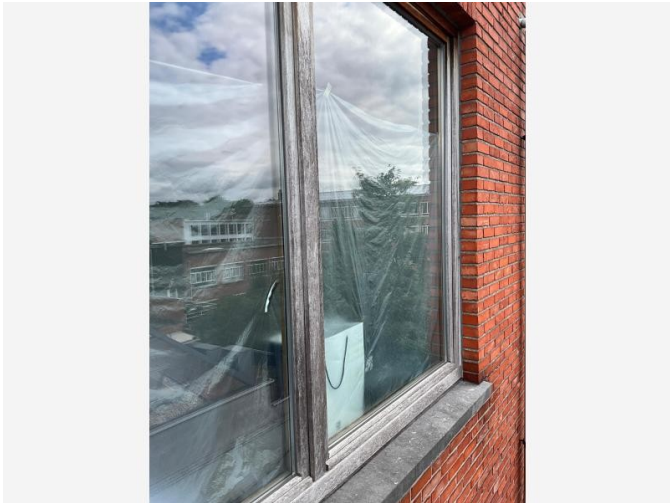
De gebruikte siliconen kit is niet asbestverdacht

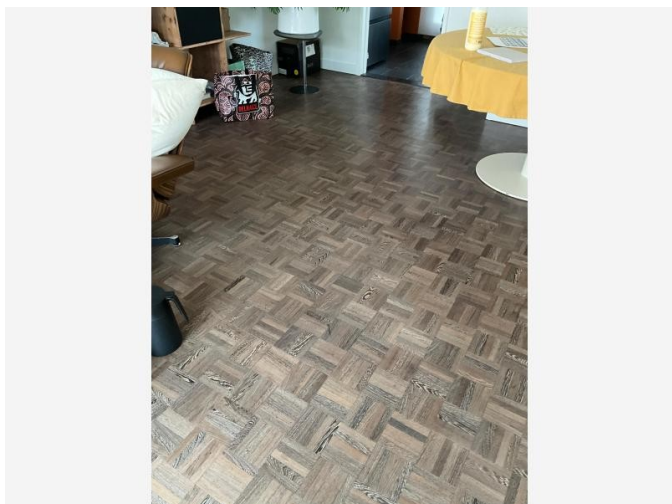
Volgens het inspectieprotocol is een monsternamen van tegellijm verplicht om dit te identificeren als niet-asbesthoudend.

In het verleden werd vaak asbesthoudende zwarte lijn gebruikt voor het vastlijmen van parkettegels/vloer .

Er waren geen losliggende planken of beschadigingen.

Er werd wel een staal genomen thv een bestaande beschadiging aan de tegels in het dakappartement. Deze staalname bleek negatief getest op asbest. (laborapport is toegevoegd bij de bewijsstukken databank Ovam)

Bij renovatie is extra controle nog aangewezen.

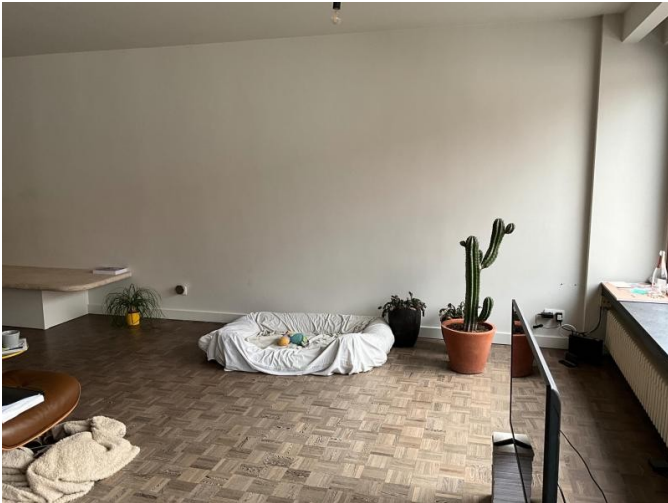
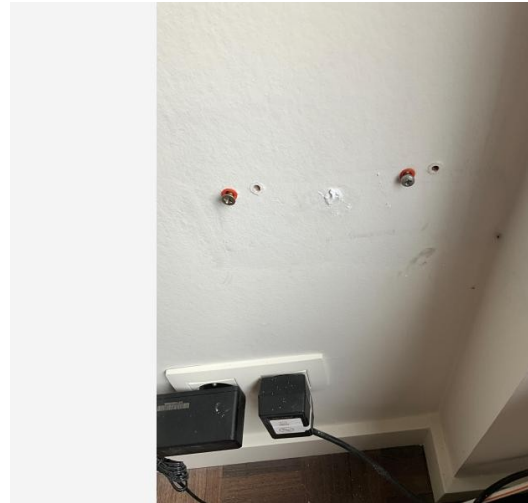
## Fiche 7: Muurpleister

Geen asbest

| # | Type | Referentie | Resultaat |
|---|---|---|---|
| 7.1 | Mengmonster | 1 | Geen asbest |

| Opmerking | <p>Volgens het inspectieprotocol is een monstername van het pleisterwerk verplicht om dit te identificeren als niet-asbesthoudend.</p> <p>Locatie staalnames: individuele ruimte: woonkamer/ natte ruimte: keuken/ stookplaats: gang / traphal: GD</p> <p>De vermelde oppervlaktes en volumes betreffen een beredeneerde schatting. Er worden geen rechten verleend aan deze oppervlaktes/volumes. De dikte is een schatting die voorkomt uit de monsterplaatsen en is daarom niet altijd representatief.</p> |

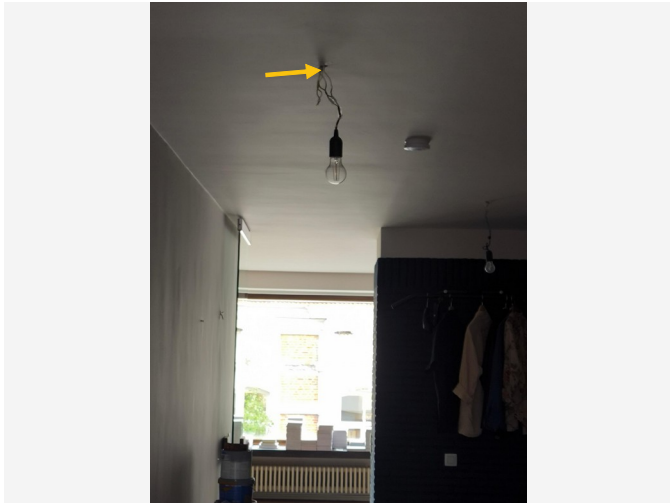
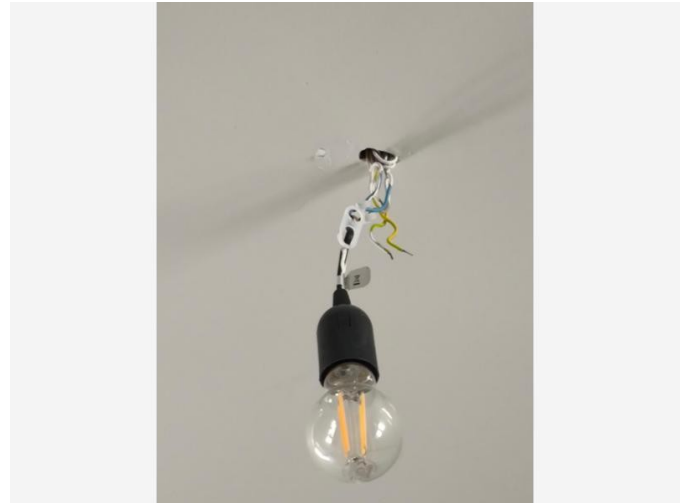
## Fiche 8: Plafondpleister

Geen asbest

| # | Type | Referentie | Resultaat |
|---|---|---|---|
| 8.1 | Mengmonster | 2 | Geen asbest |

| Opmerking | <p>Volgens het inspectieprotocol is een monstername van het pleisterwerk verplicht om dit te identificeren als niet-asbesthoudend.</p> <p>Locatie staalnames: individuele ruimte: woonkamer/ natte ruimte: Badk/ stookplaats: gang traphal: GD</p> <p>De vermelde oppervlaktes en volumes betreffen een beredeneerde schatting. Er worden geen rechten verleend aan deze oppervlaktes/volumes. De dikte is een schatting die voorkomt uit de monsterplaatsen en is daarom niet altijd representatief.</p> |
