# Asbestinventarisat attest

Sint Antoniusstraat 23, 2300 Turnhout  
Gemeenschappelijke delen

Attestnummer : 20250904-000231.000

Uitgegeven op : 04.09.2025

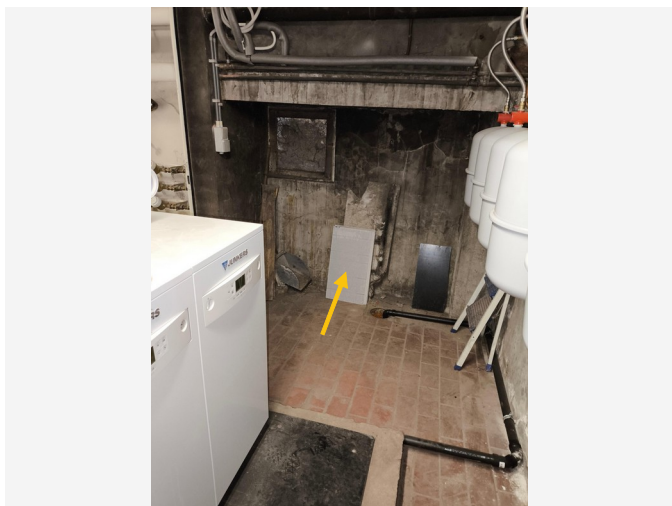
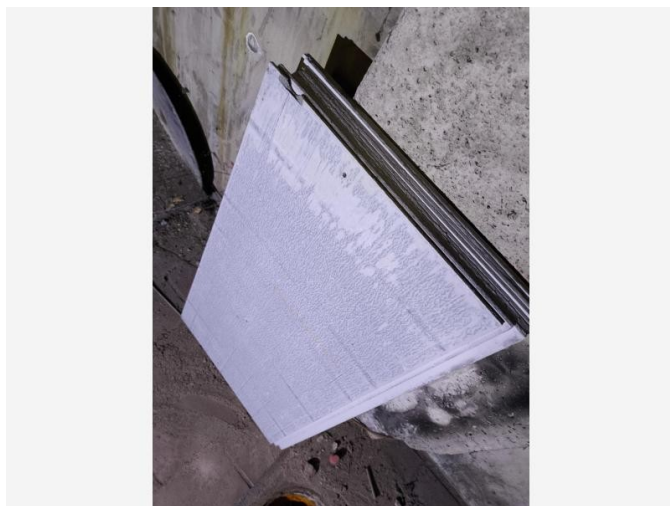
| Beschrijving | Asbestcement afval |
| Asbestmaterialen | <ul style="list-style-type: none"><li>Dak- en gevelbekleding - Lei, shingle</li></ul> |
| Hoeveelheid (gewicht - aantal) | <ul style="list-style-type: none"><li>10,00 kg - 1 stuk</li></ul> |
| Opmerking | <p>Er staan stock reserveleien in het cv lokaal , deze komen vermoedelijk van de schouwen /gevelleien.</p> <p>De vermelde hoeveelheid betreft een beredeneerde schatting. Er worden geen rechten verleend aan deze hoeveelheid.</p> |

**Dringend verwijderen**

- Verwijder het asbestafval.
- Voer bijkomende staalname(s) uit.

- Eenvoudige handelingen: mag via doe-het-zelf of door werknemer(s) met opleidingsattest eenvoudige handelingen  
EH via doe-het zelf.

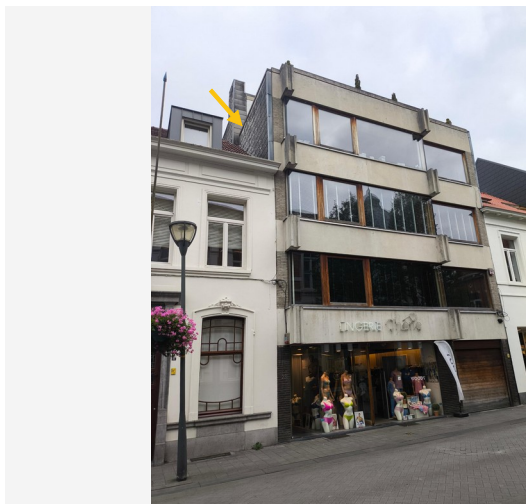
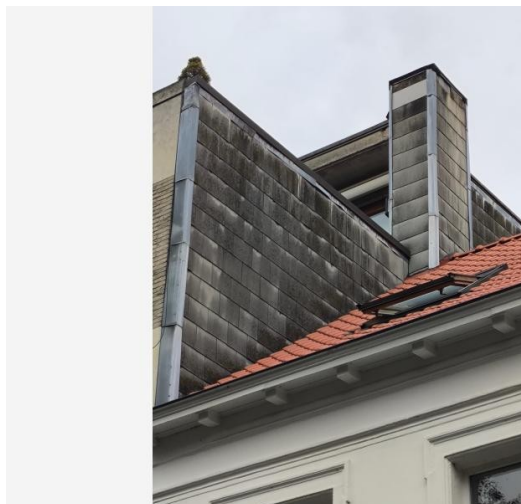
| Eindbeoordeling materiaalrisico | Verhoogd materiaalrisico en/of verhoogde kans op vezelvrijgave |
| Opmerking | mosgroei |

| Asbestsoort (vezeltype) | Crocidoliet aanwezig |
| Toestand van het materiaal | Matig beschadigd, matig verweerd |

| Opmerking | <p>De leien zijn aanwezig op de 2 zijgevels, (muur en schouwbekleding) + op de muren van privéterrassen van het dakappartement.</p> <p>De leien zijn visueel en volgens expertise als asbestverdacht beschouwd. De vermelde oppervlaktes, diktes en volumes betreffen een beredeneerde schatting. Er worden geen rechten verleend aan deze oppervlaktes/diktes/volumes.</p> |

Verwijderen

- Verwijder dit asbestmateriaal zo snel mogelijk. Volg de toestand goed op.
- Hemelwater dat afspoelt van asbestcement daken of gevels kan asbestdeeltjes bevatten. Gebruik het enkel voor gesloten circuits (bv. spoelen toiletten). Reinig na het vervangen van het dak of de gevel de dakgoten en regenwaterput of -ton om asbesthoudend sediment of slib te verwijderen
- Voer bijkomende staalname(s) uit.

- Eenvoudige handelingen: mag via doe-het-zelf of door werknemer(s) met opleidingsattest eenvoudige handelingen  
EH via doe-het zelf.

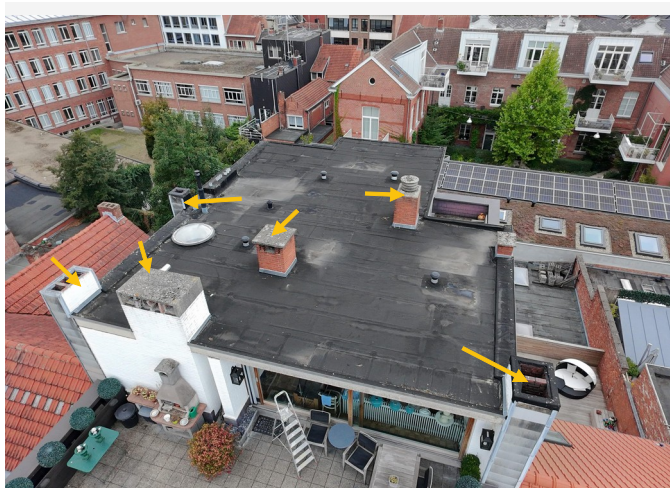
Situeringsfoto

**Reden:** Het te onderzoeken materiaal situeert zich hoger dan 3,50 m te rekenen vanaf een veilige ondergrond

**Uitleg van de asbestdeskundige:** De schouwen zijn niet bereikbaar.

Bij werken (dak of reiniging schouw) kan een stelling geplaatst worden, het is niet duidelijk of er asbestverdachte materialen aanwezig zijn in de schouwen

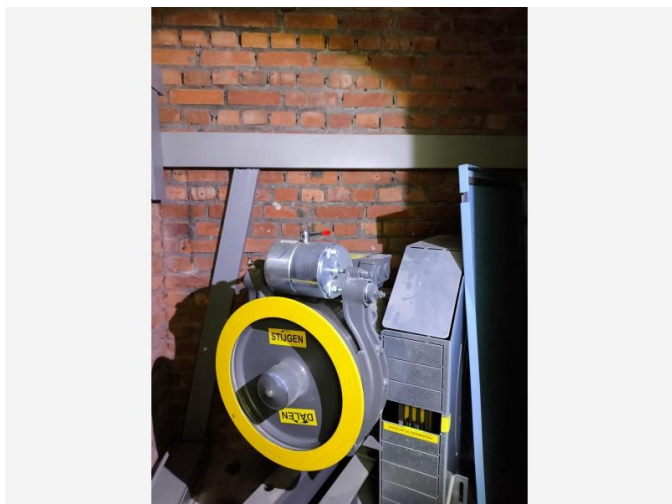
Geen verdacht materiaal in lift / machinekamer / liftkoker

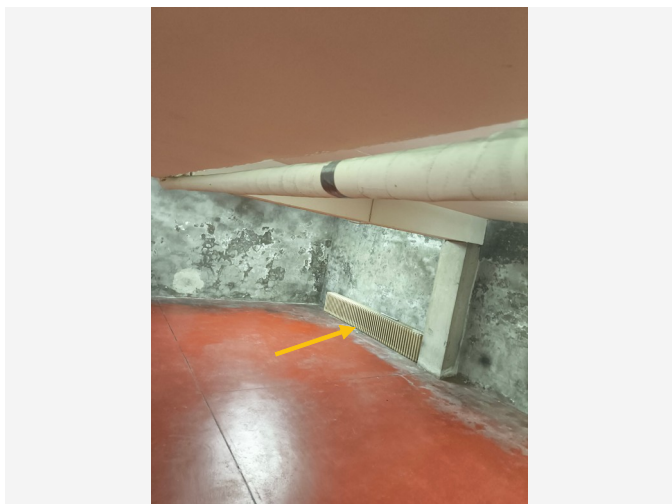
In de kelder/garage staanplaats ligt een gedemonteerde radiator.

Mogelijks bevinden er zich in de radiator asbesthoudende pakkingen.

Er kunnen inwendige asbesthoudende dichtingen aanwezig zijn tussen de lamellen

Bij afvoer laat dit controleren door een opgeleid technieker installateur , 8u basis asbest.

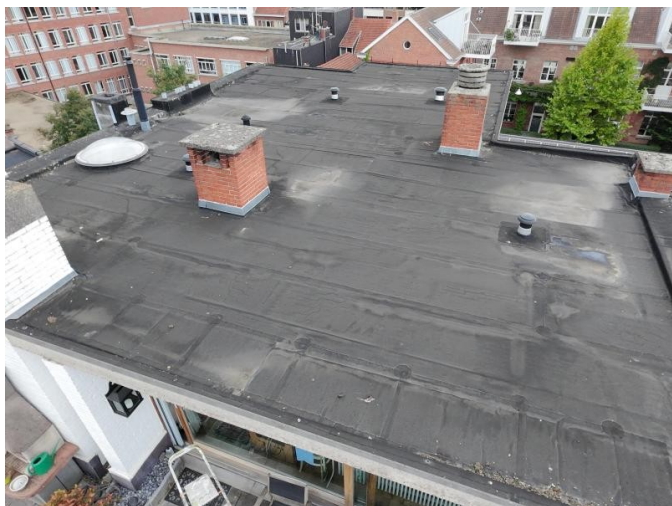
Platdak bestaat uit epdm rubber deze is niet verdacht ( het is niet gekend of er verdachte onderlagen aanwezig zijn)

(bij werken extra controle aangewezen)

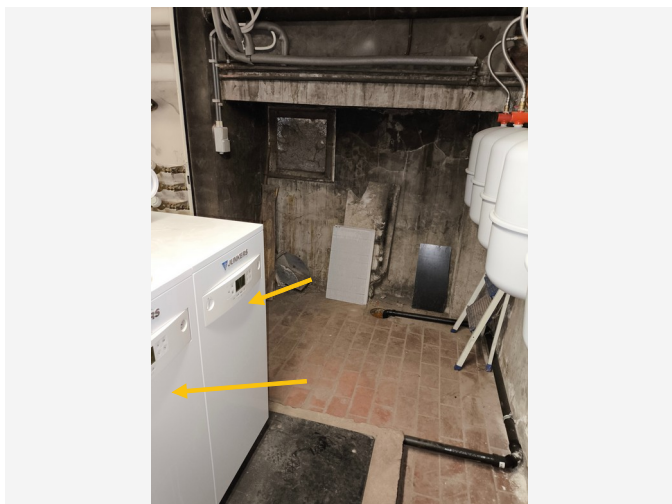
De cv ketels staan in de gemeenschappelijke kelderruimte .

De cv ketels type Junkers zijn van een recent bouwjaar en zijn niet asbestverdacht .

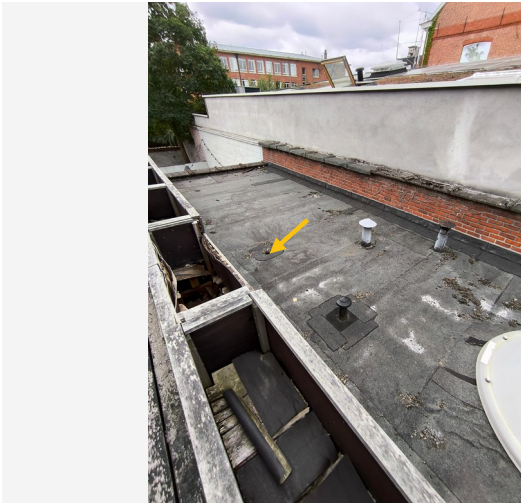
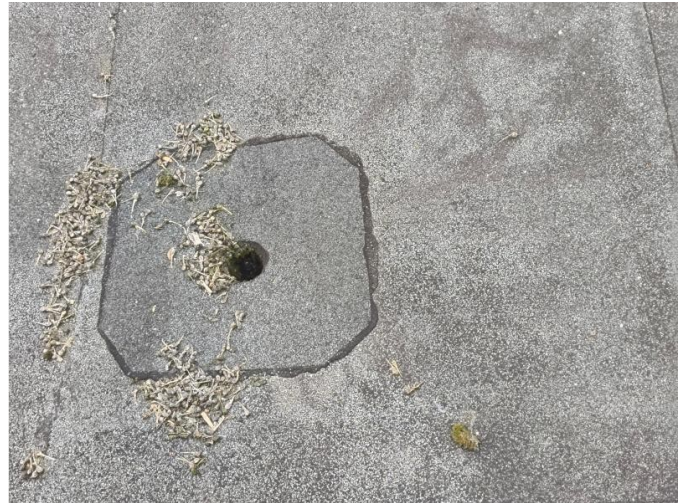
## Fiche 8: Roofing dak gelijkvloers (met staalname)

Geen asbest

| # | Type | Referentie | Resultaat |
|---|---|---|---|
| 8.1 | Puntmonster | 5 | Geen asbest |

| Opmerking | <p>Er werd een staal genomen aan een uitstekend stuk roofing waardoor de waterdichtheid niet in het gedrang komt.</p> <p>Mogelijks kunnen er nog asbestverdachte onderlagen aanwezig zijn.</p> <p>Het is aangewezen om extra controle uit te voeren tot op de drager bij eventuele renovatiewerken</p> <p>De vermelde oppervlaktes, diktes en volumes betreffen een beredeneerde schatting. Er worden geen rechten verleend aan deze oppervlaktes/diktes/volumes.</p> |

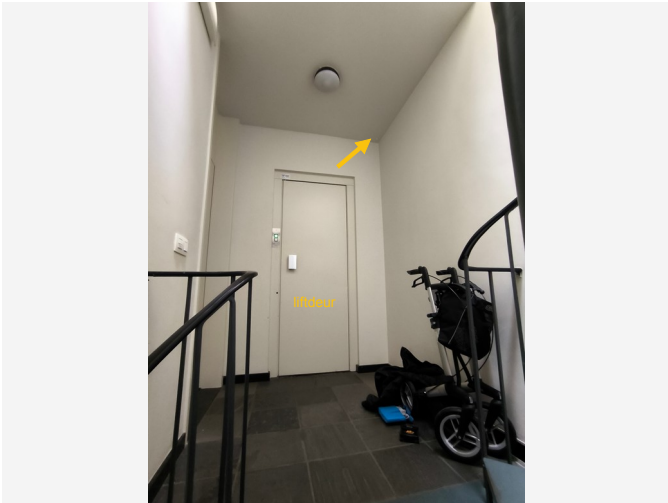
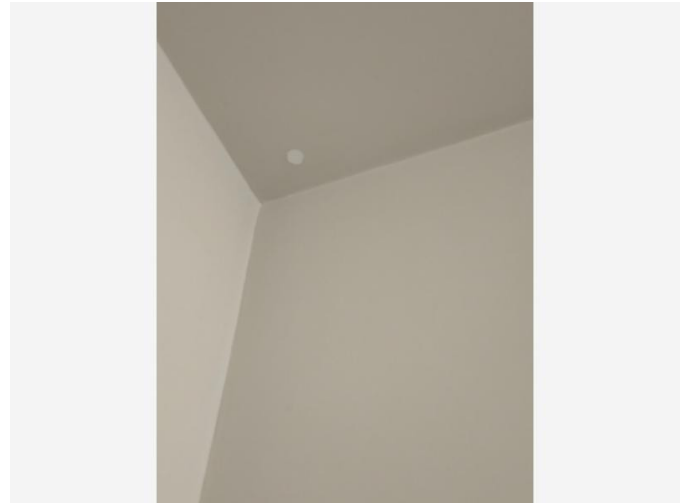
## Fiche 9: Pleisterwerken trappenhal

Geen asbest

| # | Type | Referentie | Resultaat |
|---|---|---|---|
| 9.1 | Mengmonster | 2 | Geen asbest |

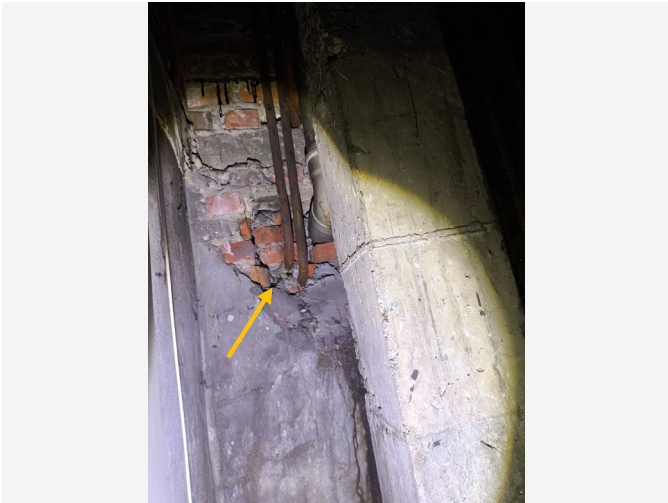
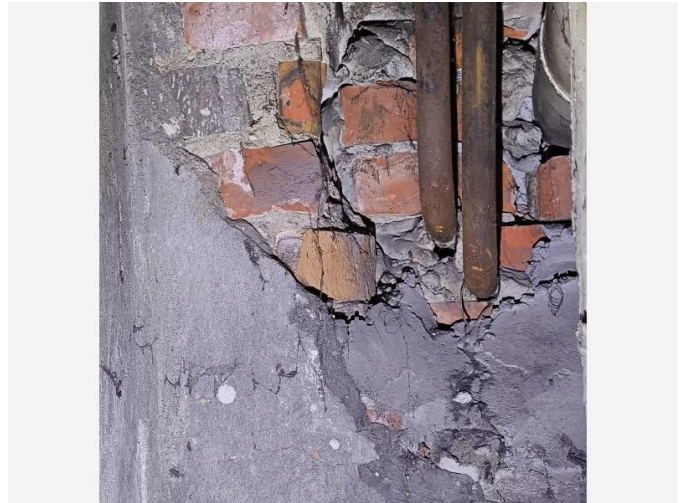
Geen asbest

| # | Type | Referentie | Resultaat |
|---|---|---|---|
| 10.1 | Mengmonster | 1 | Geen asbest |

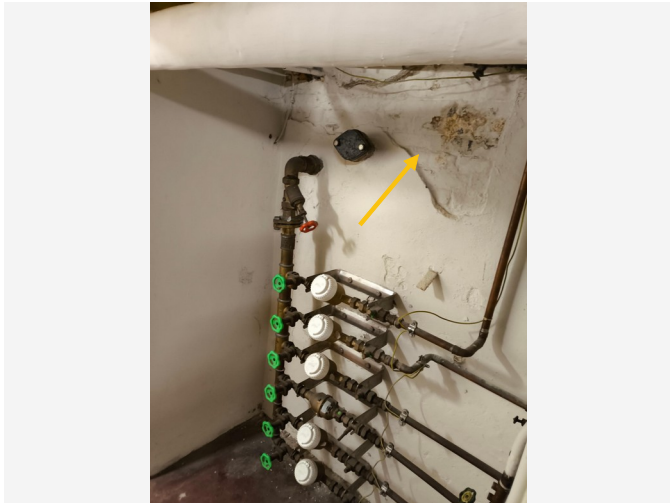
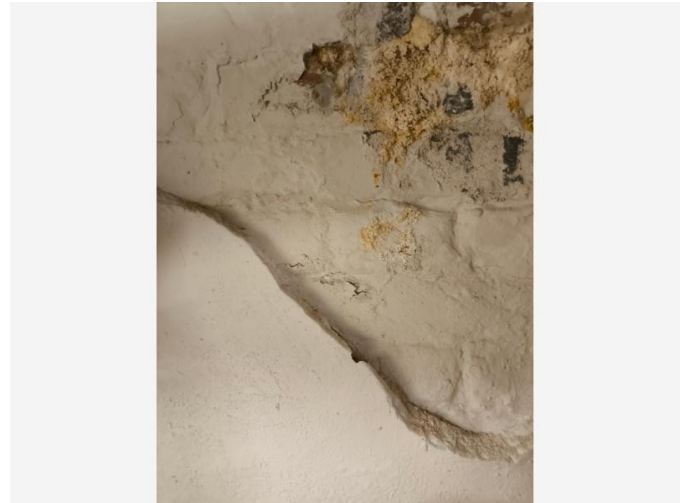
## Fiche 11: Cementering keldermuren

Geen asbest

| # | Type | Referentie | Resultaat |
|---|---|---|---|
| 11.1 | Mengmonster | 3 | Geen asbest |

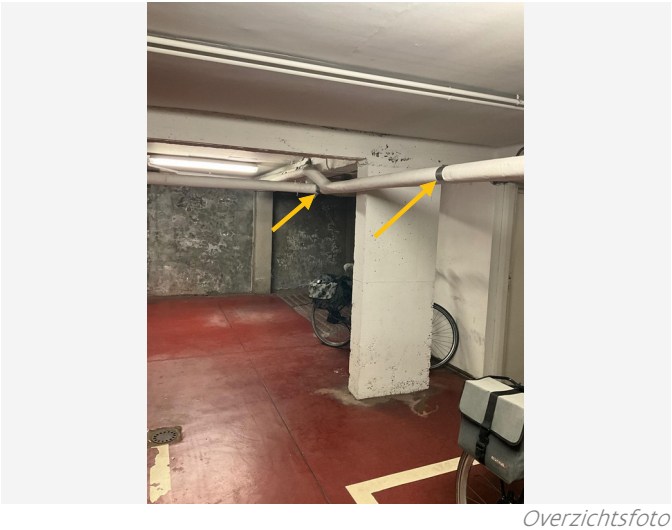
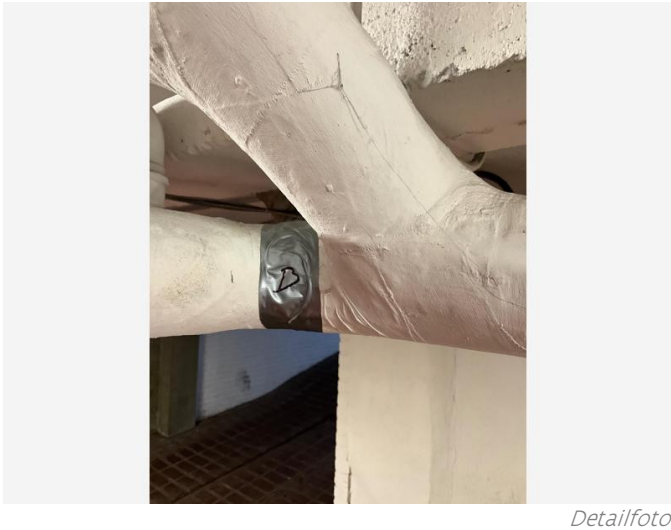
Geen asbest
