# Asbestinventarisatetest

Stationsstraat 110, 9420 Erpe-Mere

Attestnummer : 20240919-000184.000

Uitgegeven op : 19.09.2024

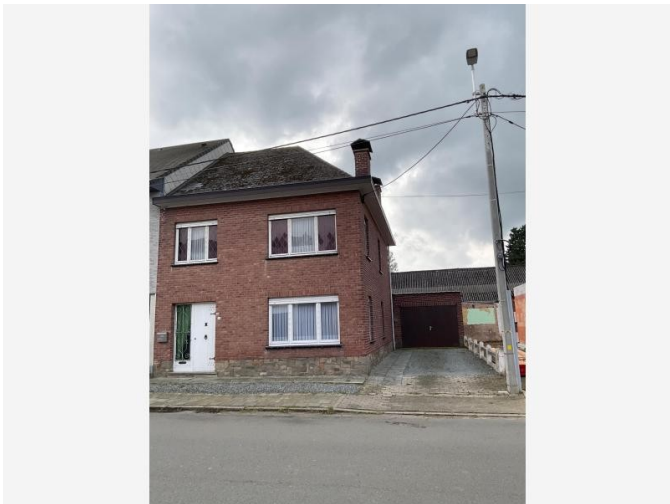
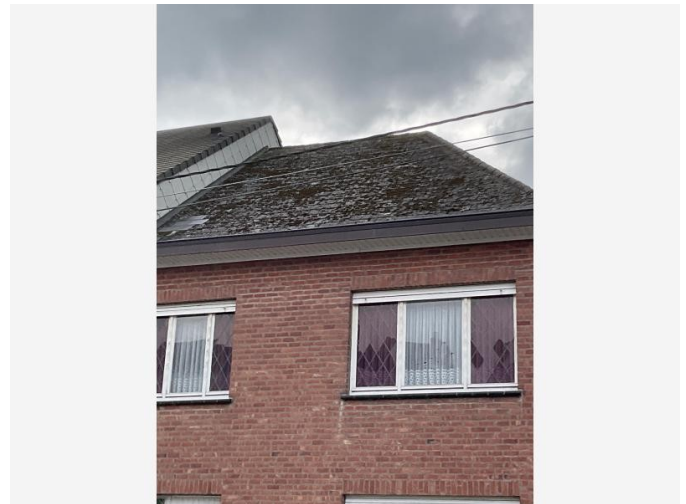
**Dringend verwijderen**

| Eindbeoordeling materiaalrisico | Hoog materiaalrisico en/of hoge kans op vezelvrijgave |

| Asbestsoort (vezeltype) | Crocidoliet aanwezig |
| Toestand van het materiaal | Matig beschadigd, matig verweerd |

| Beschrijving | leien dak |
| Asbestmateriaal | Dak- en gevelbekleding - Lei, shingle |

- Zorg voor een veilig beheer. Vermijd het beschadigen van het asbestmateriaal. Controleer de toestand jaarlijks op wijzigingen.
- Hemelwater dat afspoelt van asbestcement daken of gevels kan asbestdeeltjes bevatten. Gebruik het enkel voor gesloten circuits (bv. spoelen toiletten). Reinig na het vervangen van het dak of de gevel de dakgoten en regenwaterput of -ton om asbesthoudend sediment of slib te verwijderen

- Eenvoudige handelingen: mag via doe-het-zelf of door werknemer(s) met opleidingsattest eenvoudige handelingen  
Te verwijderen in 1 geheel zonder breken en kappen.

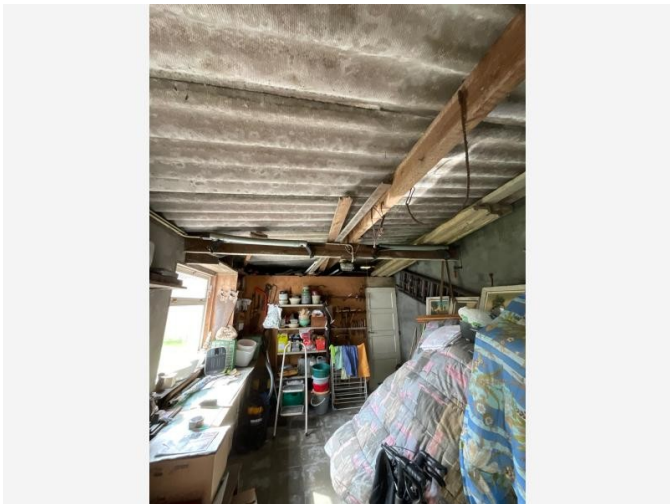
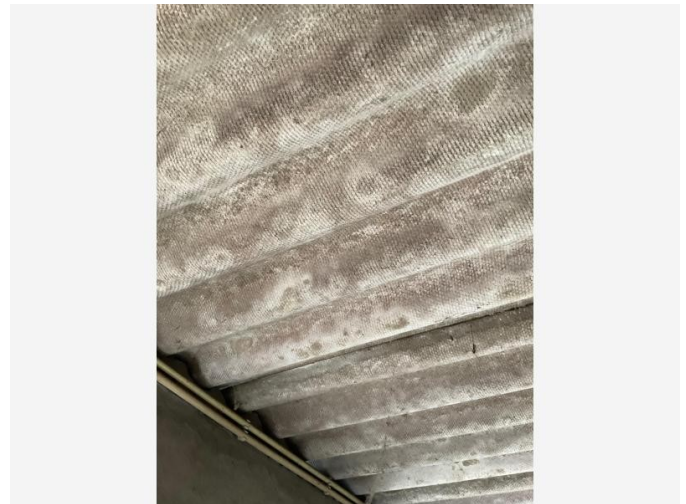
**Dringend verwijderen**

| Eindbeoordeling materiaalsrisico | Hoog materiaalsrisico en/of hoge kans op vezelvrijgave |

| Asbestsoort (vezeltype) | Crocidoliet aanwezig |
| Toestand van het materiaal | Matig beschadigd, matig verweerd |

| Beschrijving | golfplaten dak |
| Asbestmateriaal | Dak- en gevelbekleding - Golfplaat |

- Zorg voor een veilig beheer. Vermijd het beschadigen van het asbestmateriaal. Controleer de toestand jaarlijks op wijzigingen.
- Hemelwater dat afspoelt van asbestcement daken of gevels kan asbestdeeltjes bevatten. Gebruik het enkel voor gesloten circuits (bv. spoelen toiletten). Reinig na het vervangen van het dak of de gevel de dakgoten en regenwaterput of -ton om asbesthoudend sediment of slib te verwijderen

- Eenvoudige handelingen: mag via doe-het-zelf of door werknemer(s) met opleidingsattest eenvoudige handelingen  
Asbest golfplaten zijn eenvoudig te verwijderen door ze los te schroeven of de nagels te verwijderen. Zorg dat u tijdens de werken de platen niet breekt. Geen slijpschijven of anders snel draaiend materiaal gebruiken. Tijdens de verwijdering de golfplaten goed bevochtigen om de verspreiding van vezels tegen te gaan.

De platen dienen dubbel verpakt in een daarvoor voorziende zak naar een containerpark gebracht te worden.

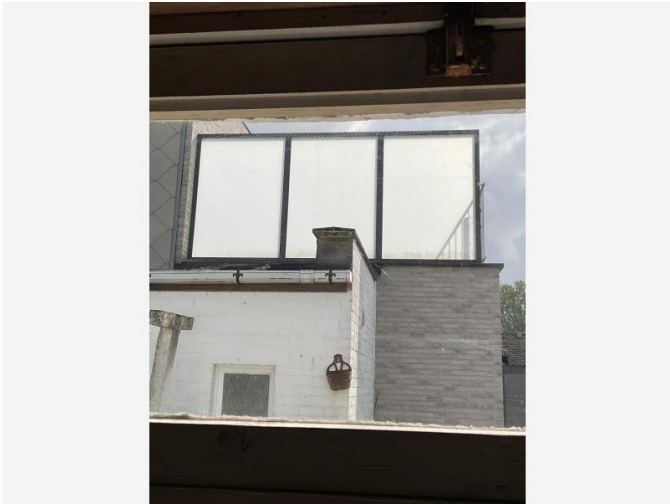
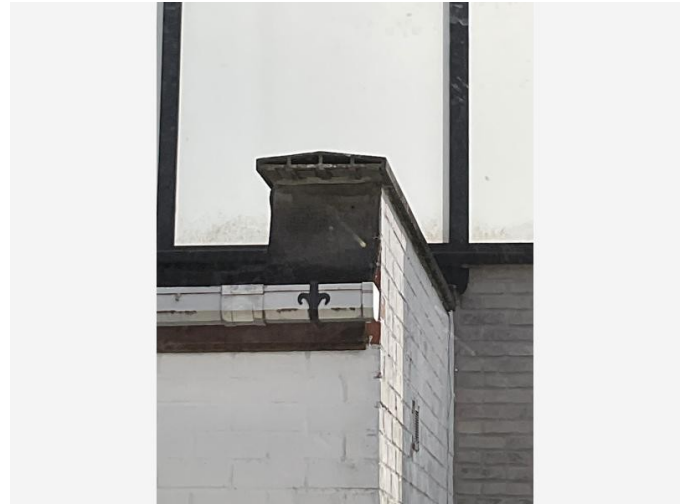
Verwijderen

| Eindbeoordeling materiaalrisico | Verhoogd materiaalrisico en/of verhoogde kans op vezelvrijgave |

| Asbestsoort (vezeltype) | Crocidoliet aanwezig |
| Toestand van het materiaal | Matig beschadigd, matig verweerd |

| Beschrijving | Asbest dekstenen |

- Zorg voor een veilig beheer. Vermijd het beschadigen van het asbestmateriaal. Controleer de toestand jaarlijks op wijzigingen.
- Hemelwater dat afspoelt van asbestcement daken of gevels kan asbestdeeltjes bevatten. Gebruik het enkel voor gesloten circuits (bv. spoelen toiletten). Reinig na het vervangen van het dak of de gevel de dakgoten en regenwaterput of -ton om asbesthoudend sediment of slib te verwijderen

- Eenvoudige handelingen: mag via doe-het-zelf of door werknemer(s) met opleidingsattest eenvoudige handelingen  
De toepassing is los .

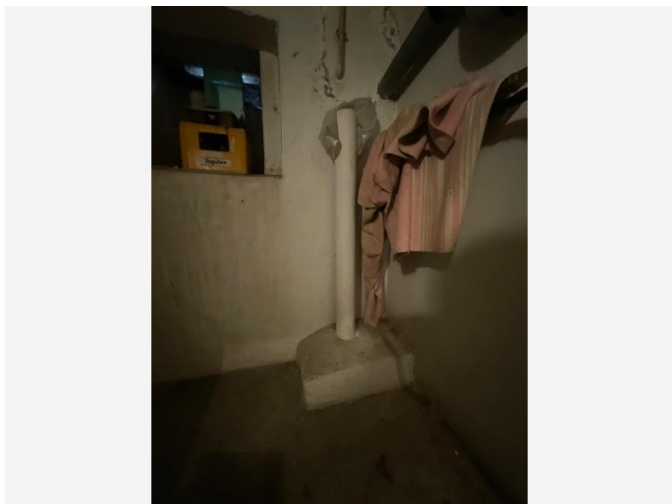
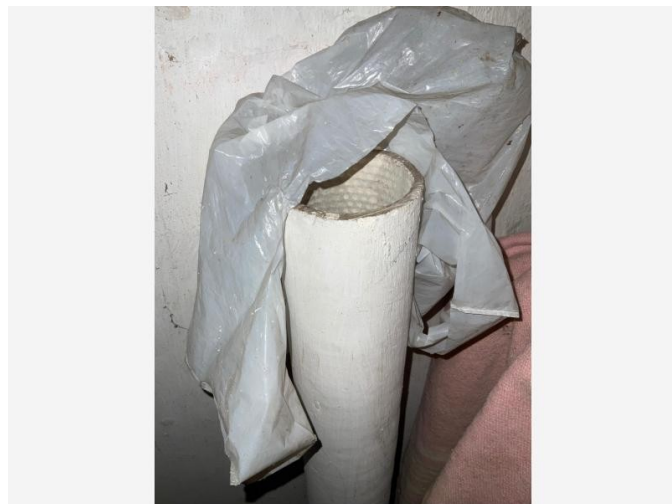
Maatregelen nemen

| Eindbeoordeling materiaalrisico | Verhoogd materiaalrisico en/of verhoogde kans op vezelvrijgave |

| Asbestsoort (vezeltype) | Crocidoliet aanwezig |
| Toestand van het materiaal | Licht beschadigd, licht verweerd. Intact calciumsilicaatmateriaal of categorie III 'gebondenheid' |

| Beschrijving | Asbest cement verluchttingsbuis |

- Zorg voor een veilig beheer. Vermijd het beschadigen van het asbestmateriaal. Controleer de toestand jaarlijks op wijzigingen.
- Zorg voor een veilig beheer en verwijder dit asbestmateriaal wanneer het bij werken eenvoudig bereikbaar wordt. Controleer de toestand jaarlijks op wijzigingen.

- Eenvoudige handelingen: mag via doe-het-zelf of door werknemer(s) met opleidingsattest eenvoudige handelingen  
Te verwijderen zonder breken en kappen .

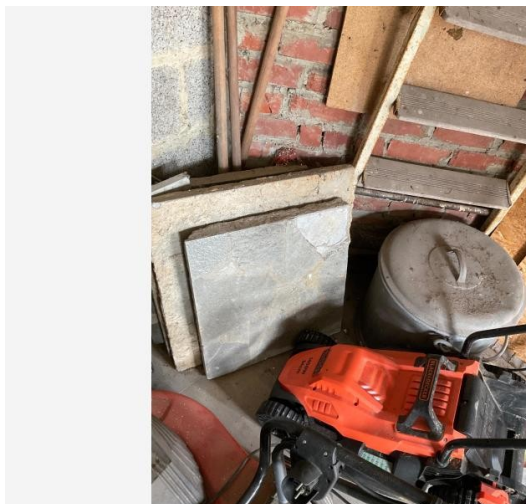
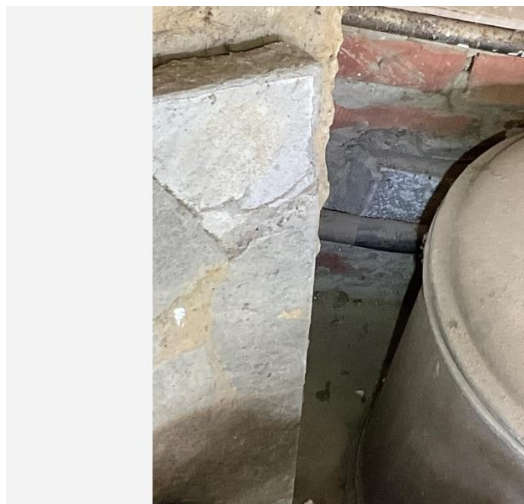
Zorgvuldig beheren

| Eindbeoordeling materiaalrisico | Laag materiaalrisico en/of verlaagde kans op vezelvrijgave |

| Asbestsoort (vezeltype) | Crocidoliet aanwezig |
| Toestand van het materiaal | Onbeschadigd, niet verweerd |

| Beschrijving | Asbest cement luikje |

- Zorg voor een veilig beheer. Vermijd het beschadigen van het asbestmateriaal. Controleer de toestand jaarlijks op wijzigingen.

- Eenvoudige handelingen: mag via doe-het-zelf of door werknemer(s) met opleidingsattest eenvoudige handelingen  
De toepassing is los .

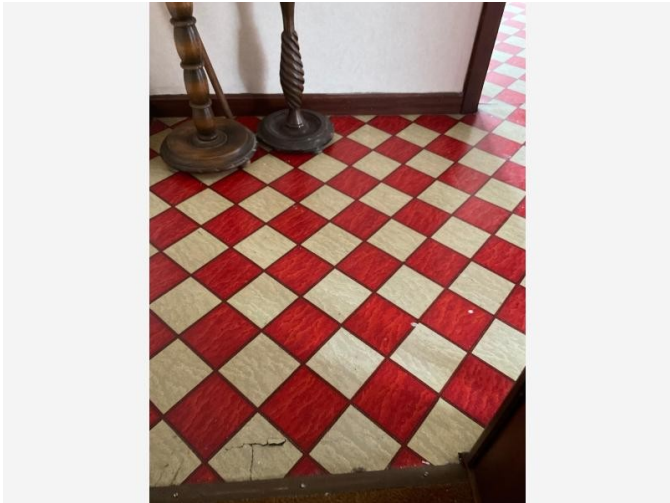
## Fiche 8: Vloerzeil type: ballatum

Advies

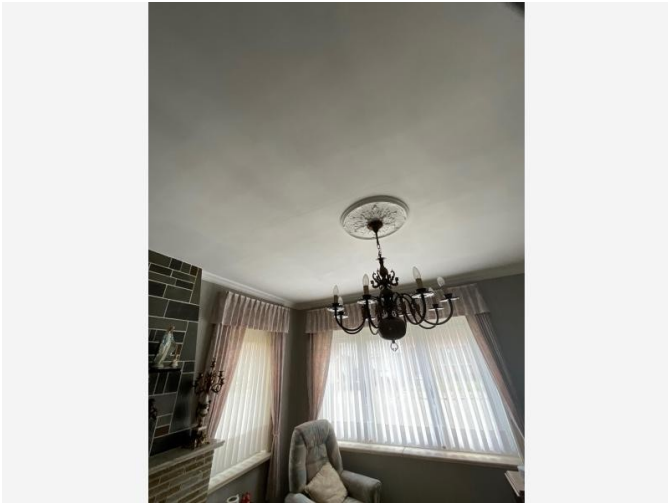
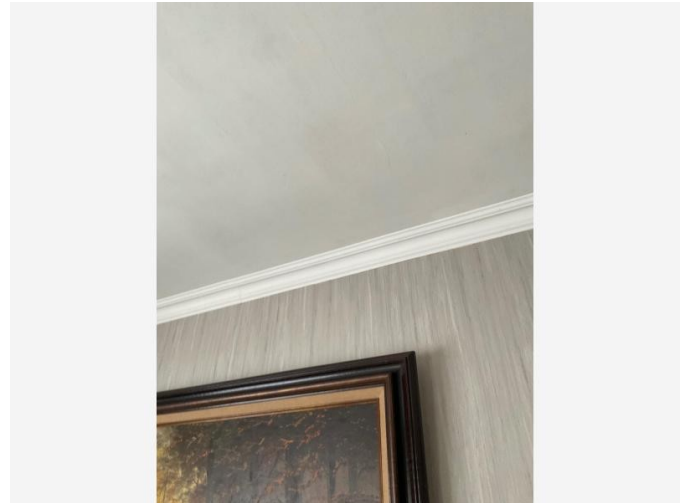
## Fiche 9: pleisterwerk plafond

Geen asbest

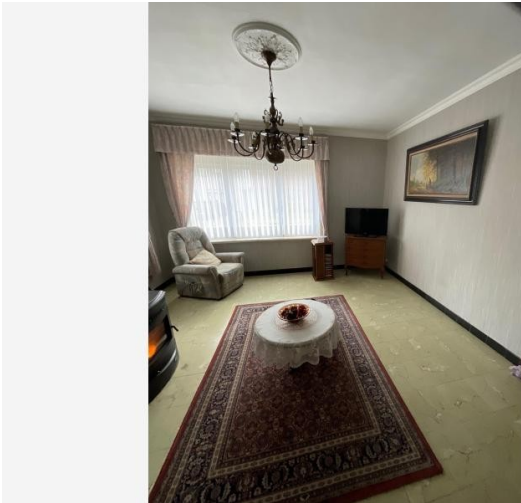
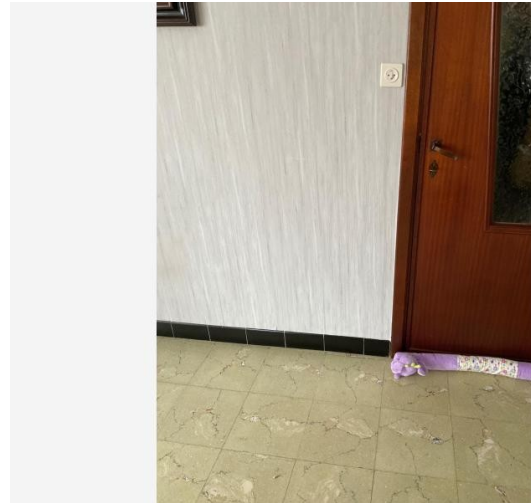
## Fiche 10: pleisterwerk wanden

Geen asbest
