# Asbestinventarisat attest

Herentalsesteenweg 41, 2460 Kasterlee

Attestnummer : 20250929-000153.000

**Niet-asbestveilig**

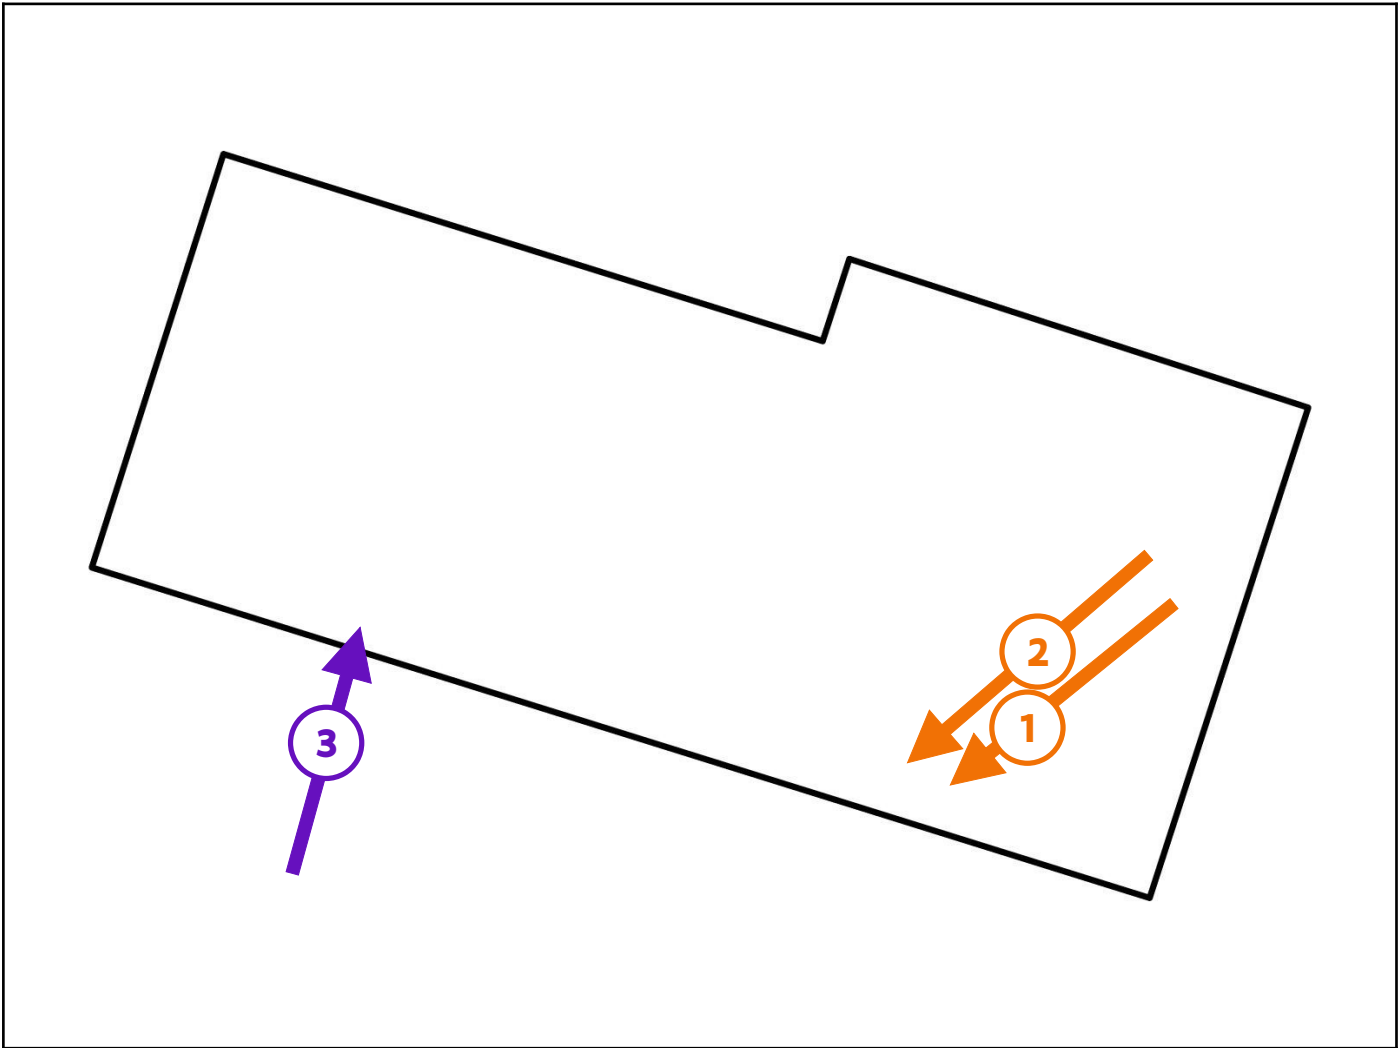
# Plan 1.7: Woning: schouw / schouwwhoed

| Beschrijving | Type | Actie |
|---|---|---|
| 1. Schouwbuis (visueel vastgesteld) | Asbestmateriaal | Verwijderen |
| 2. Schouwwhoed (visueel vastgesteld) | Asbestmateriaal | Verwijderen |
| 3. Schouw op het dak (beperkingsfiche) | Beperking | - |

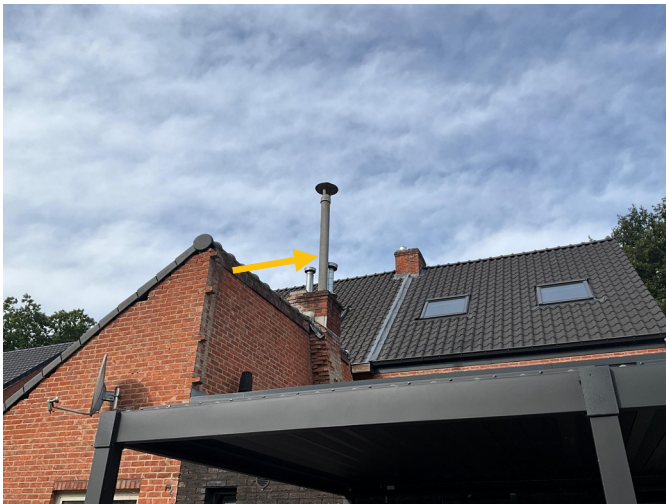
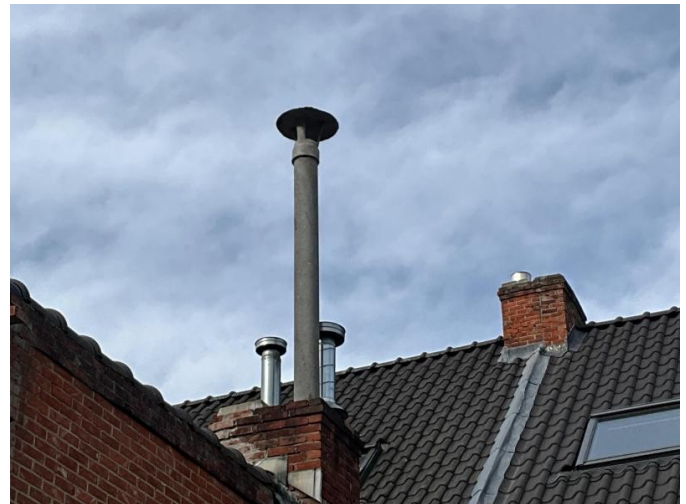
| Eindbeoordeling materiaalrisico | Verhoogd materiaalrisico en/of verhoogde kans op vezelvrijgave |

| Asbestsoort (vezeltype) | Crocidoliet aanwezig |
| Toestand van het materiaal | Licht beschadigd, licht verweerd. Intact calciumsilicaatmateriaal of categorie III 'gebondenheid' |

| Asbestmateriaal | Rookgaskanaal |
| Opmerking | <p>Op het dak is een schouwbus aanwezig.</p> <p>De vermelde oppervlaktes, diktes en volumes betreffen een berekende schatting. Er worden geen rechten verleend aan deze oppervlaktes/diktes/volumes.</p> |

Het asbestmateriaal valt onder de mijlpaal van 2034.

- Verwijder dit asbestmateriaal zo snel mogelijk. Volg de toestand goed op.
- Voer bijkomende staalname(s) uit.

- Eenvoudige handelingen: mag via doe-het-zelf of door werknemer(s) met opleidingsattest eenvoudige handelingen  
EH via doe-het zelf De buis kan voorzichtig losgebeiteld worden , extra bevochtigen om stof te voorkomen  
Standaard dragen van de nodige wegwerp beschermingsmiddelen FFP 3 masker , handschoenen en tyvec CAT III type 5-6 , afwasbaar schoeisel Bij de gemeente/containerpark afsluitzakken halen om dubbel in te pakken , sluit luchtdicht af en breng naar het plaatselijk containerpark als hechtgebonden asbestafval. Voor hechtgebonden toepassingen: Bij verwijdering door doe-het-zelf moet men dit afval dubbel en luchtdicht verpakt aandielen bij het gemeentelijk recyclagepark. Men raadpleegt best op voorhand de voorwaarden van het recyclagepark. Zie ook link Zie <https://ovam.vlaanderen.be/wie-mag-wat-verwijderen>  
<https://ovam.vlaanderen.be/voorzorgsmaatregelen-bij-asbestverwijdering>

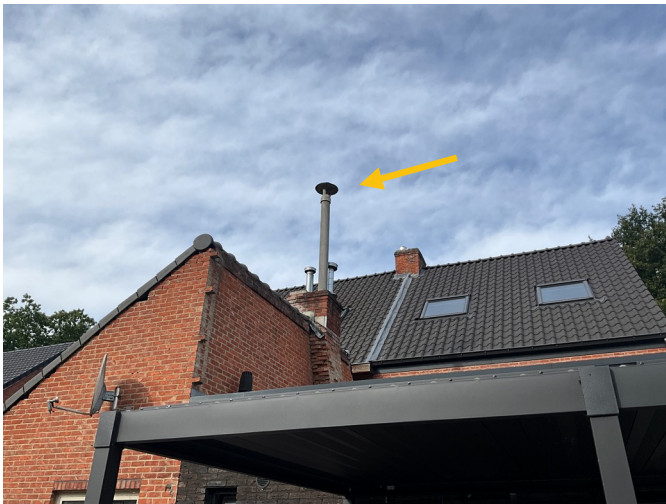
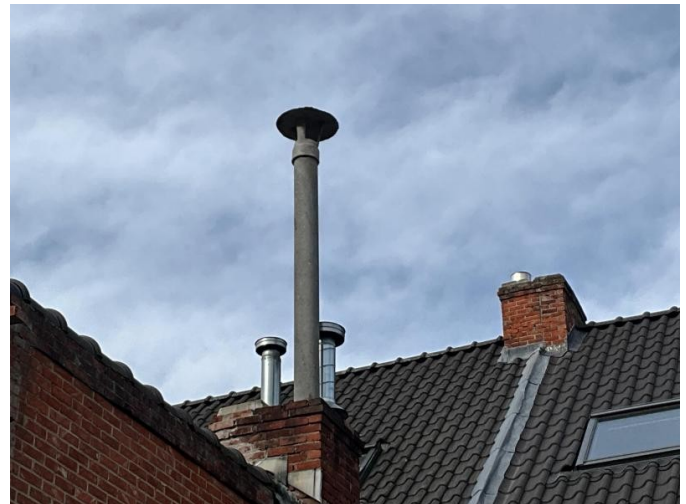
| Eindbeoordeling materiaalarisico | Laag materiaalarisico en/of verlaagde kans op vezelvrijgave |

| Asbestsoort (vezeltype) | Crocidoliet aanwezig |
| Toestand van het materiaal | Licht beschadigd, licht verweerd. Intact calciumsilicaatmateriaal of categorie III 'gebondenheid' |

| Asbestmateriaal | Schouwhoed, ventilatiekap (anti-windval) |

Het asbestmateriaal valt onder de mijlpaal van 2034.

- Zorg voor een veilig beheer. Vermijd het beschadigen van het asbestmateriaal. Controleer de toestand jaarlijks op wijzigingen.
- Verwijder dit asbestmateriaal zo snel mogelijk. Volg de toestand goed op.
- Voer bijkomende staalname(s) uit.

- Eenvoudige handelingen: mag via doe-het-zelf of door werknemer(s) met opleidingsattest eenvoudige handelingen  
EH via doe-het zelf De schouwhoed kan voorzichtig losgebeiteld worden , extra bevochtigen om stof te voorkomen Standaard dragen van de nodige wegwerp beschermingsmiddelen FFP 3 masker , handschoenen en tyvec CAT III type 5-6 , afwasbaar schoeisel Bij de gemeente/containerpark afsluitzakken halen om dubbel in te pakken , sluit luchtdicht af en breng naar het plaatselijk containerpark als hechtgebonden asbestafval. Voor hechtgebonden toepassingen: Bij verwijdering door doe-het-zelf moet men dit afval dubbel en luchtdicht verpakt aandienen bij het gemeentelijk recyclagepark. Men raadpleegt best op voorhand de voorwaarden van het recyclagepark. Zie ook link Zie <https://ovam.vlaanderen.be/wie-mag-wat-verwijderen> <https://ovam.vlaanderen.be/voorzorgsmaatregelen-bij-asbestverwijdering>

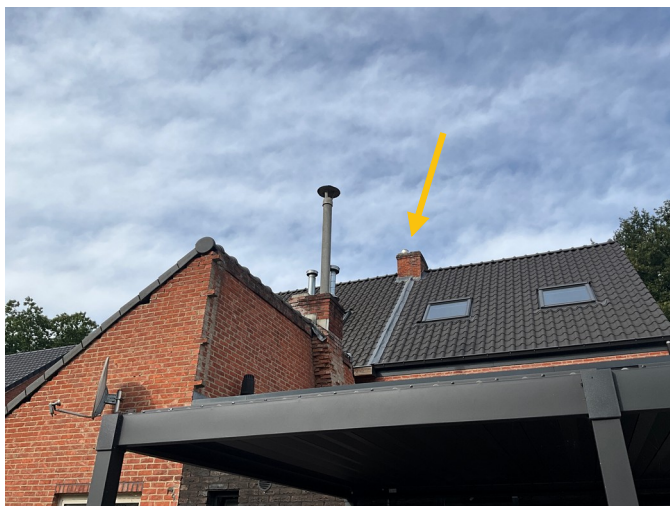
Situeringsfoto

**Reden:** Het te onderzoeken materiaal situeert zich hoger dan 3,50 m te rekenen vanaf een veilige ondergrond

**Uitleg van de asbestdeskundige:** Bij werken (dak of reiniging schouw) kan een stelling geplaatst worden, het is niet duidelijk of er asbestverdachte materialen aanwezig zijn in de schouw.

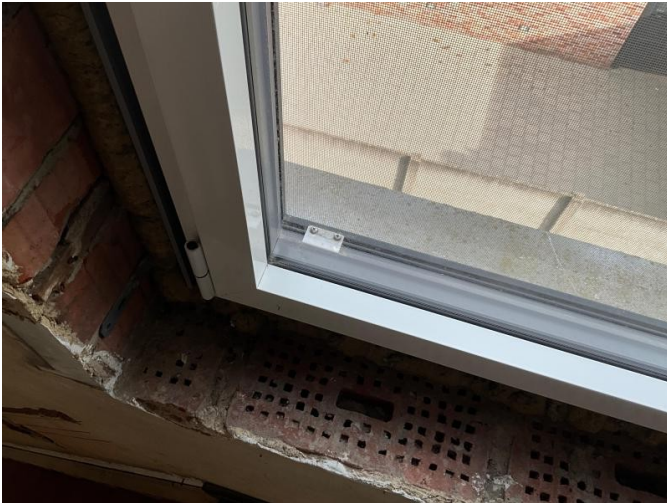
De gebruikte siliconen kit is niet asbestverdacht

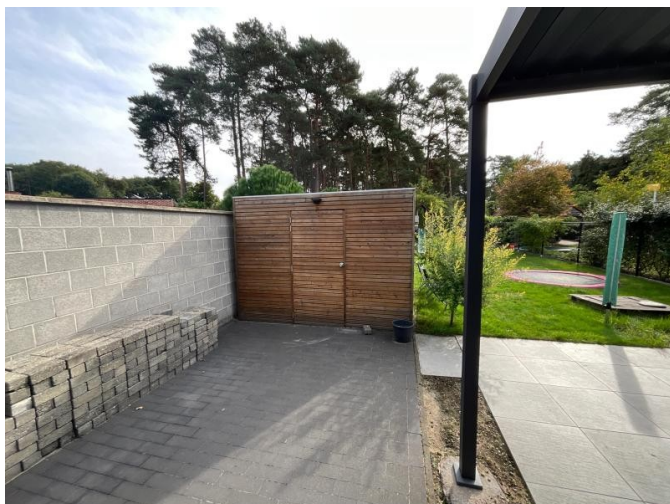
Het tuinhuis werd geplaatst na 2001. Niet verdacht.

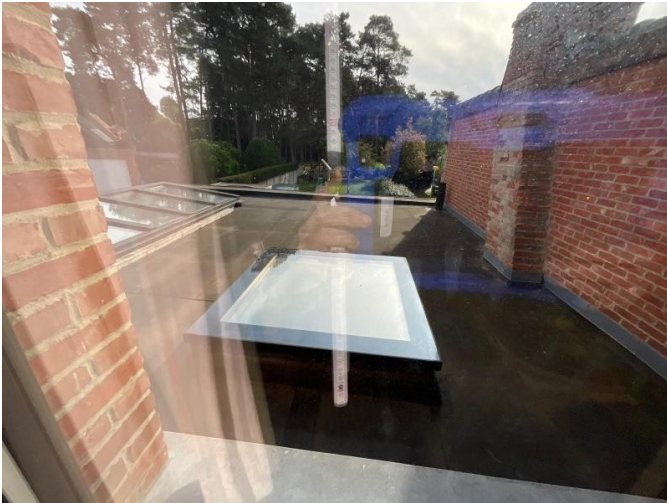
Platdak bestaat uit epdm rubber deze is niet verdacht( het is niet gekend wat eronder zich bevindt bij werken extra controle aangewezen)

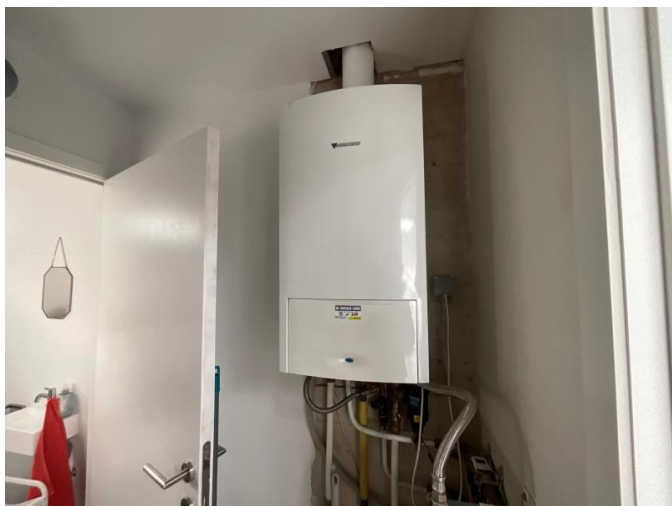
De CV ketel werd gecontroleerd en is niet asbest verdacht geen risico bouwjaar.

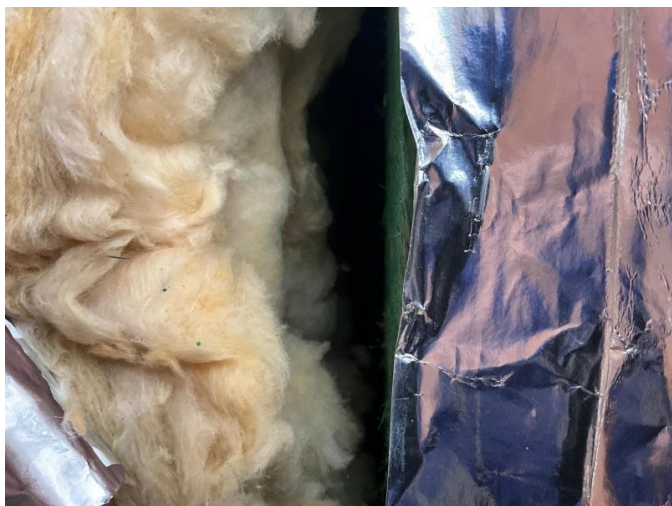
Het dak werd gecontroleerd (via een dakraam ,optillen van een dakpan). Er is geen verdacht onderdak vastgesteld .

Deze handeling is een steekproef , er is geen garantie dat het volledige dak met éénzelfde materiaal is opgebouwd. Dit kan enkel via destructief onderzoek vastgesteld worden.
