# Asbestinventarisatetest

Clem. Vanophemstraat 112, 3090 Overijse

Attestnummer : 20250729-000356.000

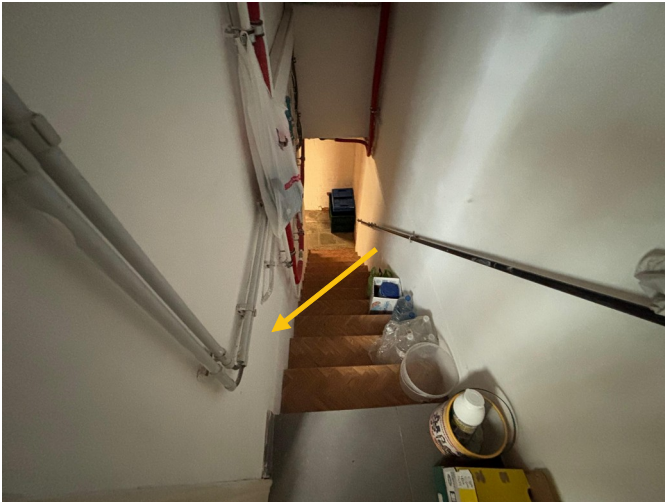
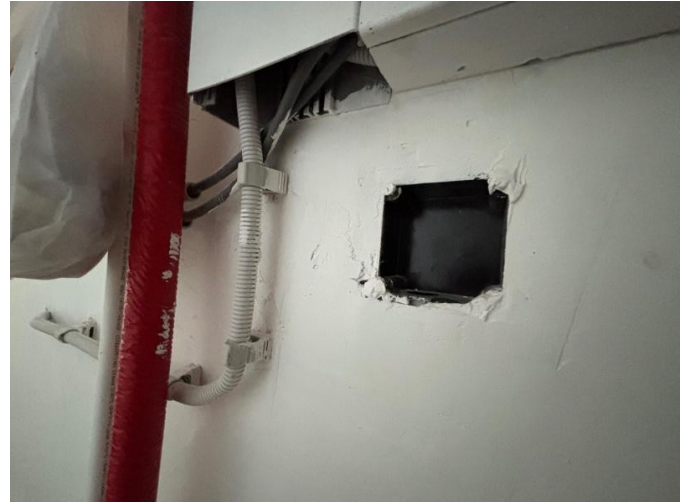
# Fiche 1: Bakeliet - Stopcontacten & schakelaars (binnen)

| Eindbeoordeling materiaalrisico | Verhoogd materiaalrisico en/of verhoogde kans op vezelvrijgave |

| Asbestsoort (vezeltype) | Crocidoliet aanwezig |
| Afschermingsgraad van het gehele materiaal | Geheel of deels (look) vrij aan de binnenlucht |
| Toestand van het materiaal | Licht beschadigd, licht verweerd. Intact calciumsilicaatmateriaal of categorie III 'gebondenheid' |

| Beschrijving | Bakeliet - Stopcontacten & schakelaars (binnen) |
| Asbestmateriaal | Plaat, paneel, tablet - Type Bakeliet |

Verwijderen

- Zorg voor een veilig beheer. Vermijd het beschadigen van het asbestmateriaal. Controleer de toestand jaarlijks op wijzigingen.

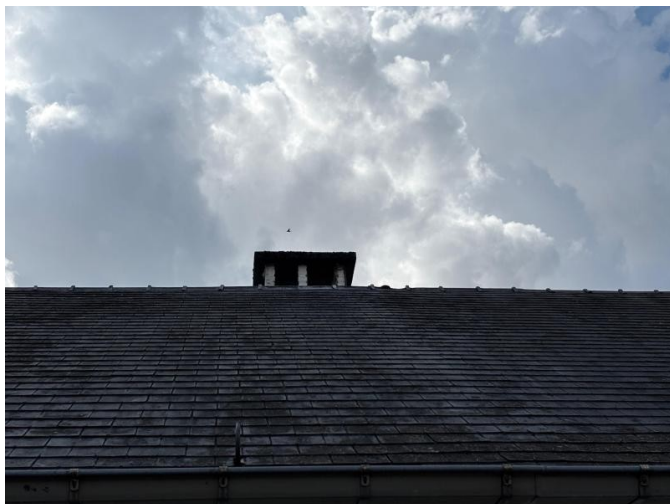
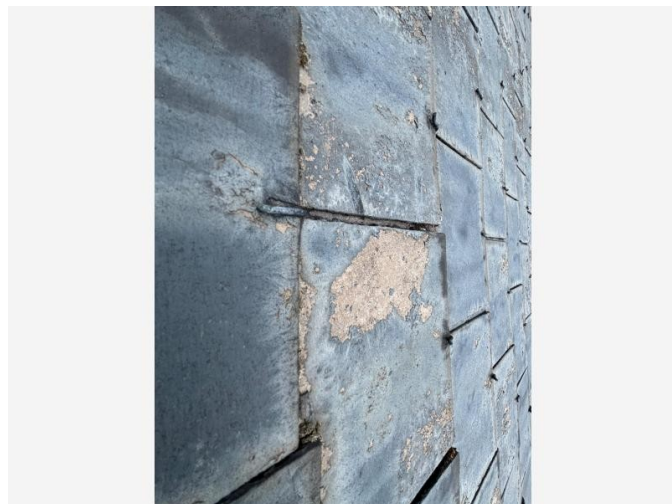
| Eindbeoordeling materiaalrisico | Verhoogd materiaalrisico en/of verhoogde kans op vezelvrijgave |

| Asbestsoort (vezeltype) | Crocidoliet aanwezig |
| Afschermingsgraad van het gehele materiaal | Geheel of deels vrij aan de buitenlucht |
| Toestand van het materiaal | Matig beschadigd, matig verweerd |

| Beschrijving | Dakbedekking - Dakleien |
| Asbestmateriaal | Dak- en gevelbekleding - Lei, shingle |

Verwijderen

- Hemelwater dat afspoelt van asbestcement daken of gevels kan asbestdeeltjes bevatten. Gebruik het enkel voor gesloten circuits (bv. spoelen toiletten). Reinig na het vervangen van het dak of de gevel de dakgoten en regenwaterput of -ton om asbesthoudend sediment of slib te verwijderen

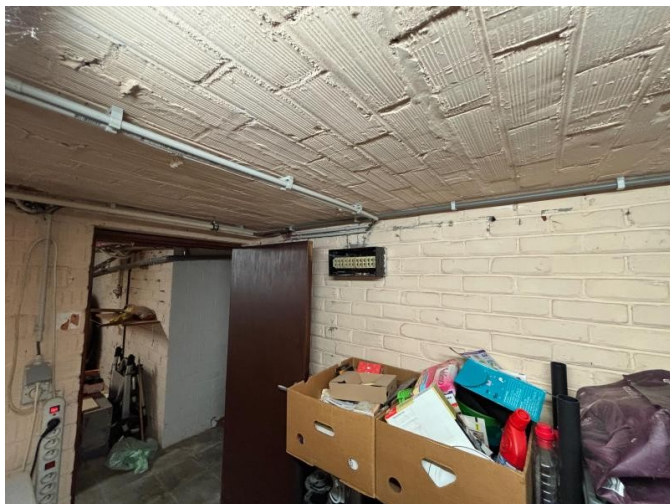
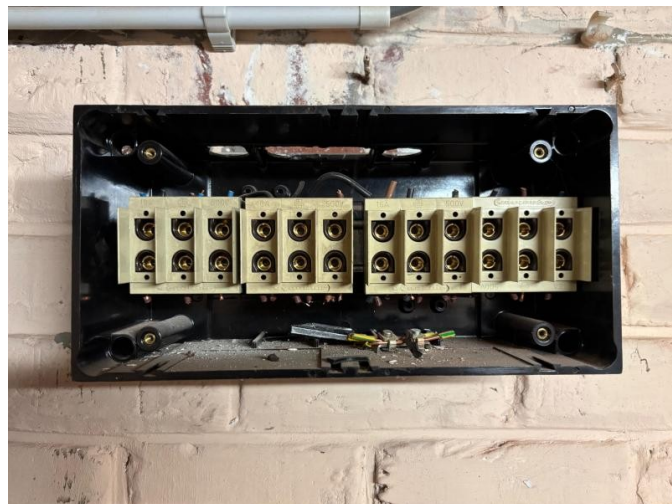
| Eindbeoordeling materiaalrisico | Laag materiaalrisico en/of verlaagde kans op vezelvrijgave |

| Toestand van het materiaal | Onbeschadigd, niet verweerd |

| Beschrijving | Bakeliet meter- en zekering kast |
| Opmerking | De meterkast hoort toe aan de nutsmaatschappij en dient door hen vervangen/verwijderd te worden. |

Zorgvuldig beheren

- Zorg voor een veilig beheer. Vermijd het beschadigen van het asbestmateriaal. Controleer de toestand jaarlijks op wijzigingen.

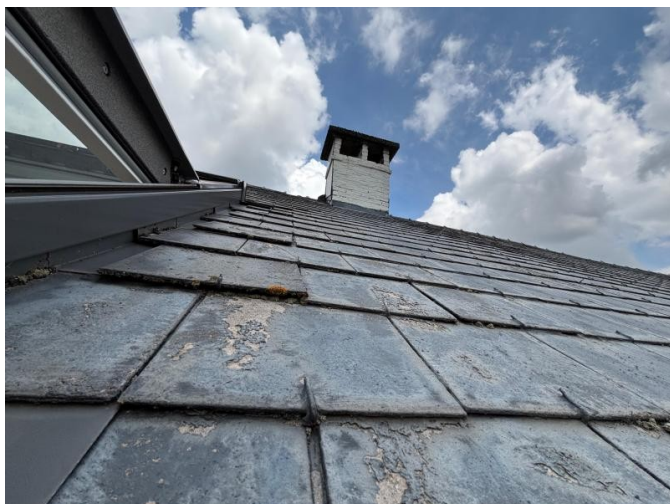
**Reden:** Het te onderzoeken materiaal situeert zich hoger dan 3,50 m te rekenen vanaf een veilige ondergrond

**Uitleg van de asbestdeskundige:** De binnenzijde van de schouwen konden niet geïnspecteerd worden. Ook van buitenaf was inspectie onmogelijk omwille van de hoogte(hoger dan 3.5m). Asbestverdachte toepassingen kunnen aanwezig zijn. Dit betreft een beperking op middellange termijn.

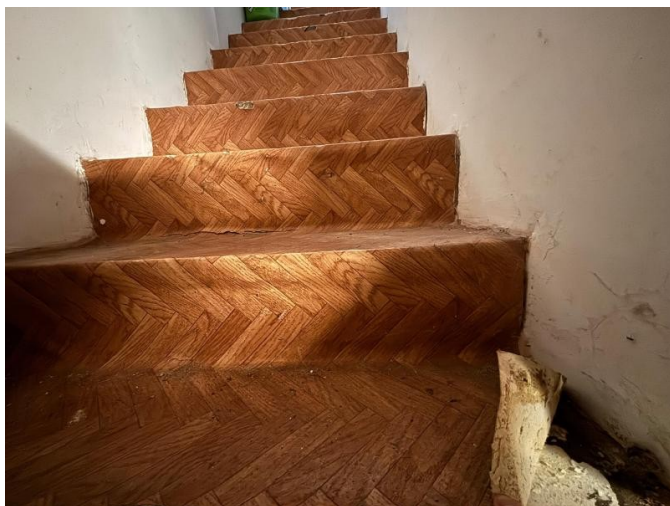
De aanwezige vloerbekleding is niet asbestverdacht.

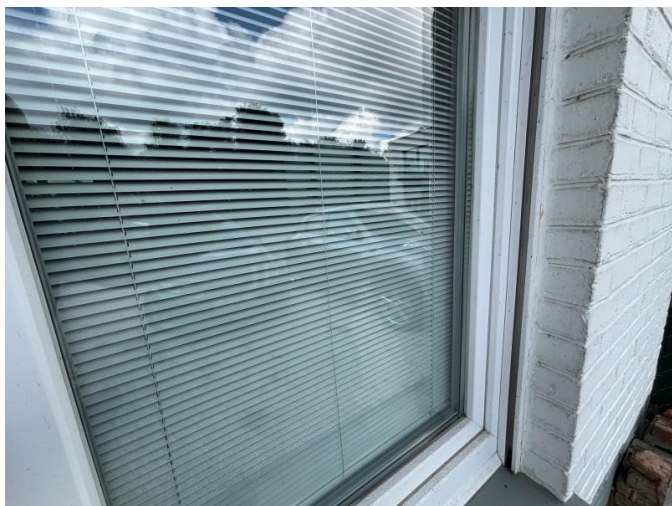
De afkitting van de ramen bestaat uit siliconen. Dit is niet asbestverdacht

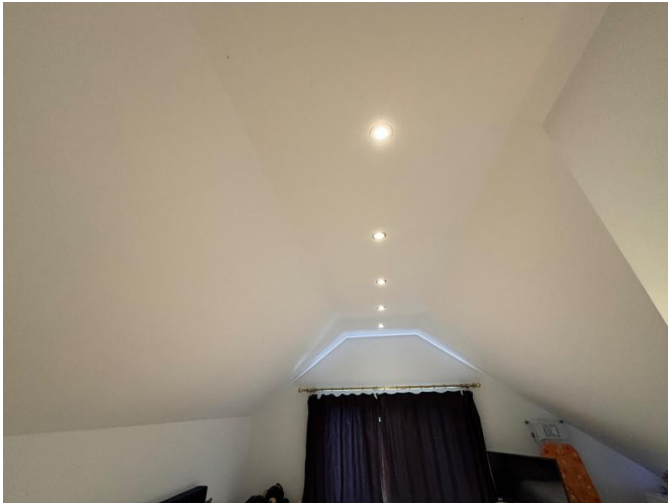
Het plafond bestaat uit niet-asbestverdachte gipskartonplaten/hout-/pvc platen . Zonder destructie is het niet mogelijk om na te gaan of er asbestverdachte materialen aanwezig zijn achter de gipskartonplaten/hout-/pvc platen.

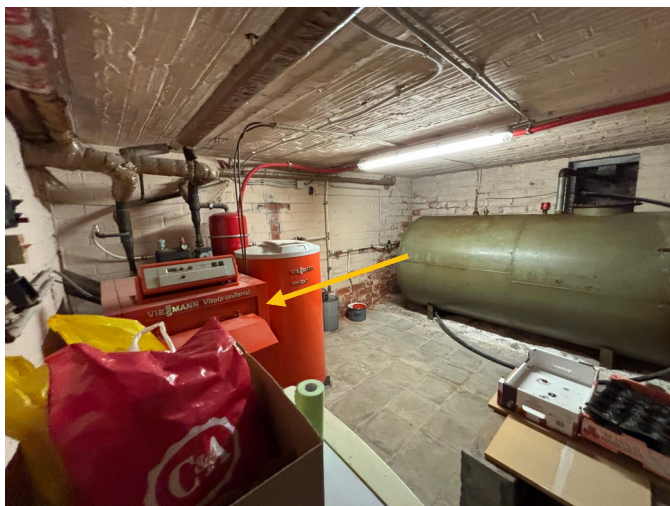
Mogelijk bevat de brander/CV-ketel asbestverdachte isolatie en/of pakkingen. Inspectie zonder demontage was niet mogelijk op moment van de inspectie.

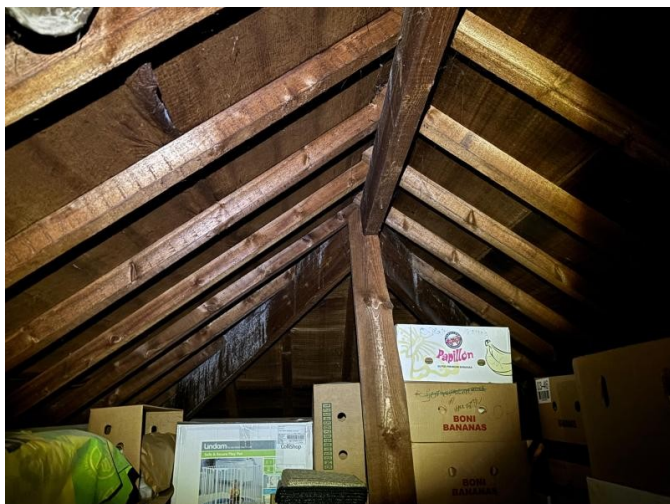
Tijdens de inspectie kon het onderdak worden geïnspecteerd en werd er vastgesteld dat dit niet bestaat uit asbestverdacht materiaal. Dit werd steekproefgewijs vastgesteld op volgende plaats(en): eerste verdiep boven garage.

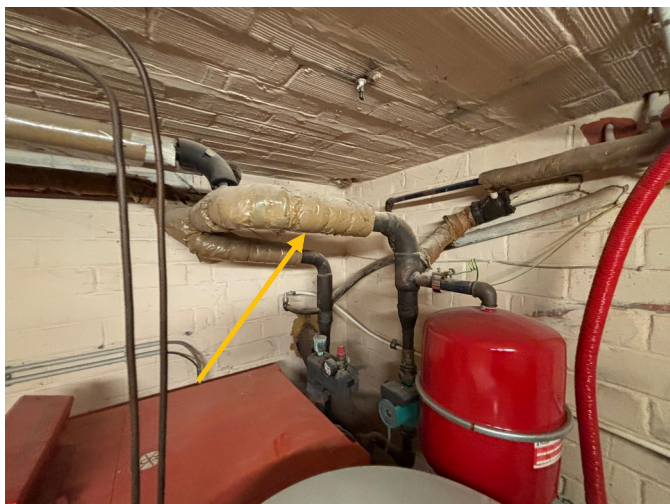
De volgende materialen aan onderdelen van een centrale verwarming werden vastgesteld als niet-asbestverdacht, nl leidingisolatie

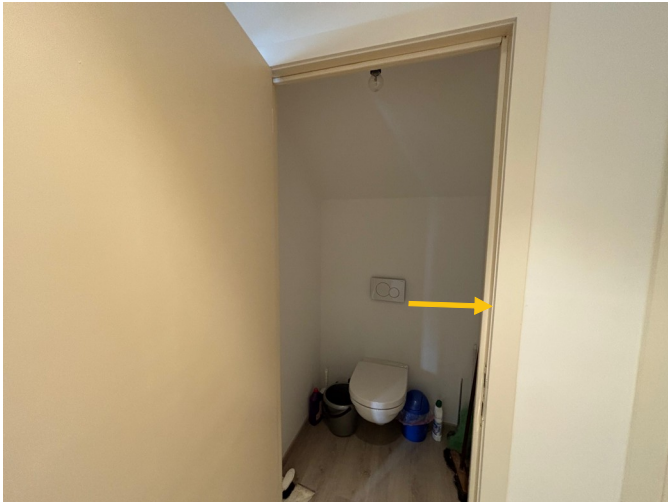
## Fiche 11: Valse wand(en)/voorzetwand(en) – Gipskarton-Pvc-hout

De valse wand(en)/voorzetwand(en) bestaat(bestaan) uit niet-asbestverdachte gipskartonplaten/hout-/pvc platen. Zonder destructie is het niet mogelijk om na te gaan of er asbestverdachte materialen aanwezig zijn achter de valse wand(en)/voorzetwand(en).

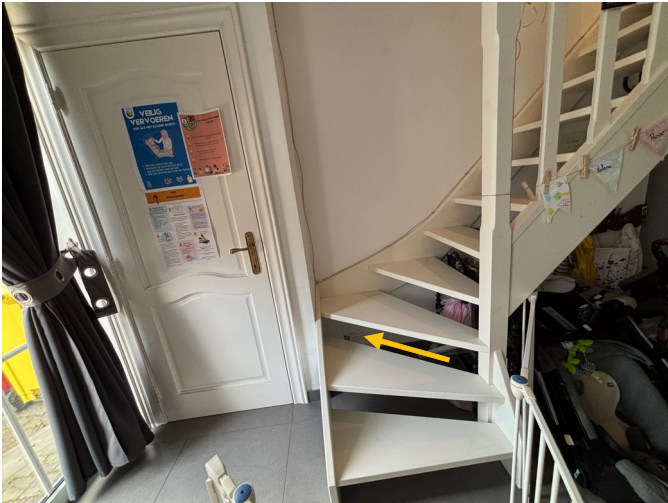
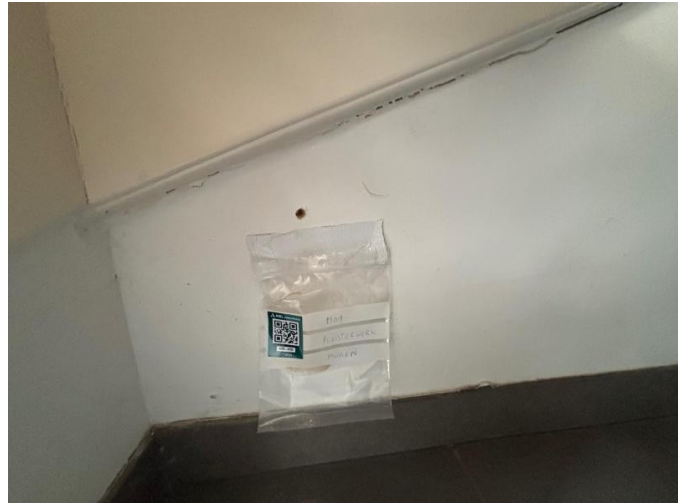
## Fiche 12: Pleisterwerk wanden

Geen asbest

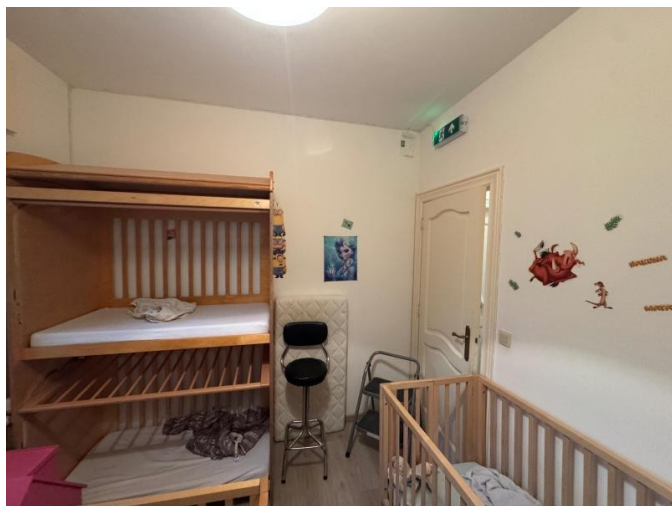
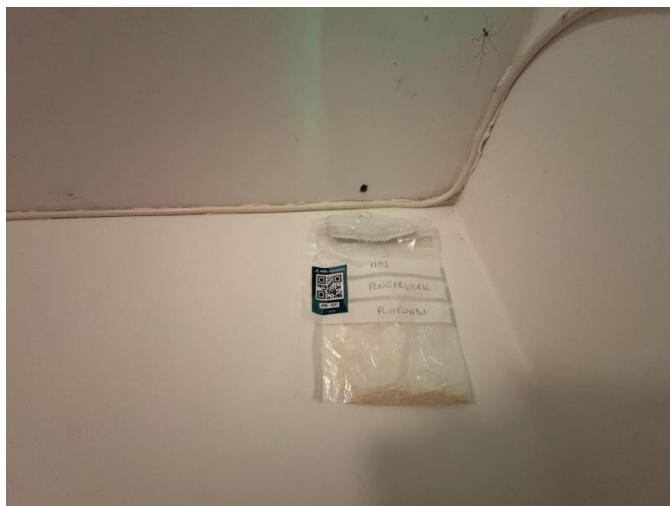
## Fiche 13: Pleisterwerk plafonds

Geen asbest

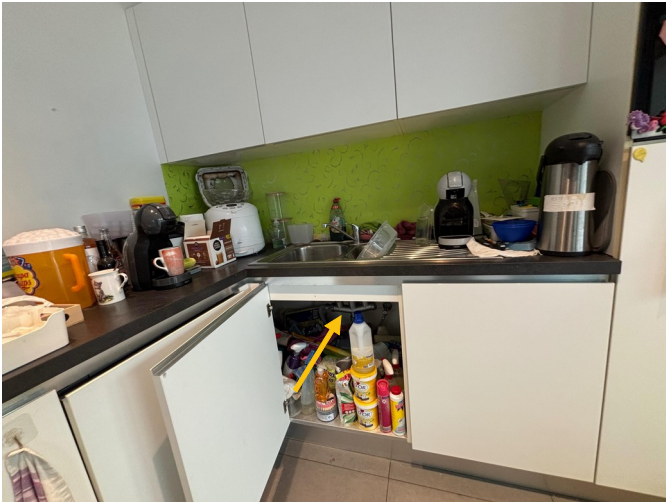
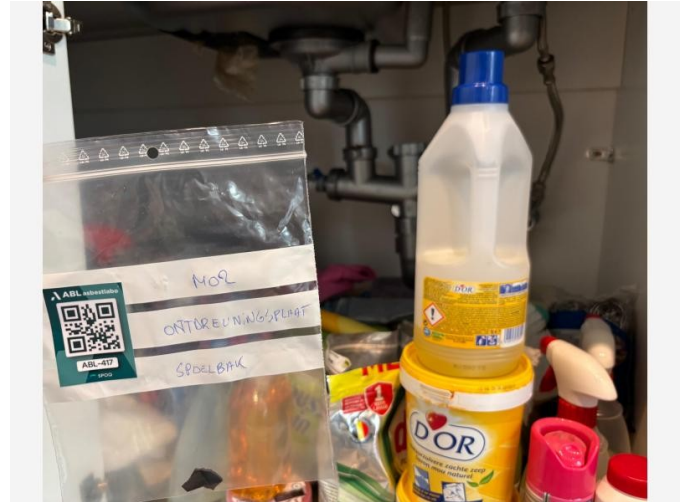
## Fiche 14: Ontdreuningsplaat/anti-dreunplaat onder spoelbak

Geen asbest
