# Asbestinventarisatetest

Steenweg op Tielen 28\_1, 2300 Turnhout

Attestnummer : 20230427-000162.000

Uitgegeven op : 27.04.2023

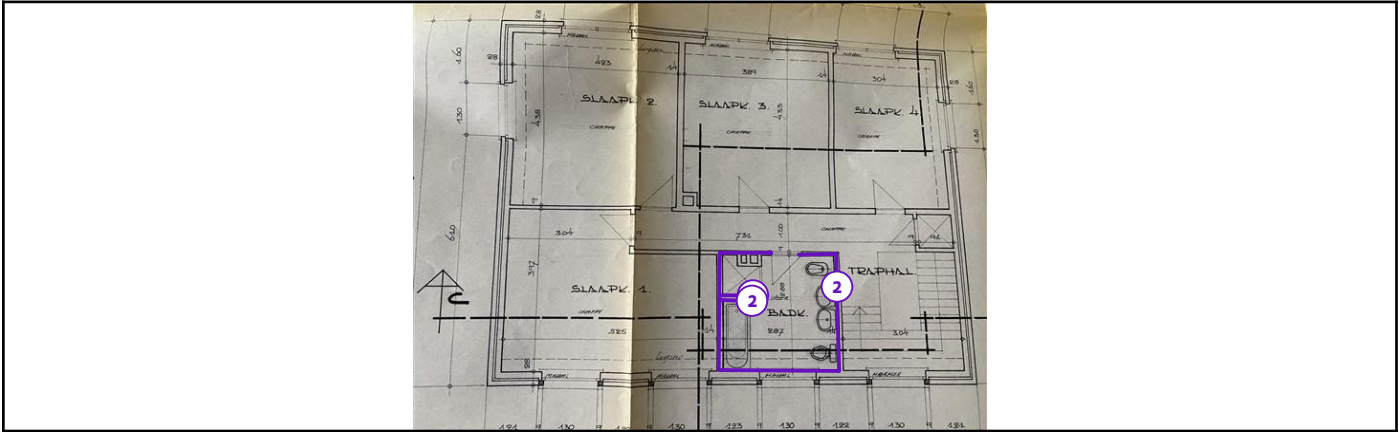
# Plan 1.1: 1ste verdieping (tegellijm faience)

| Beschrijving | Type | Actie |
|---|---|---|
| 2. Tegellijm falence | Beperking | - |

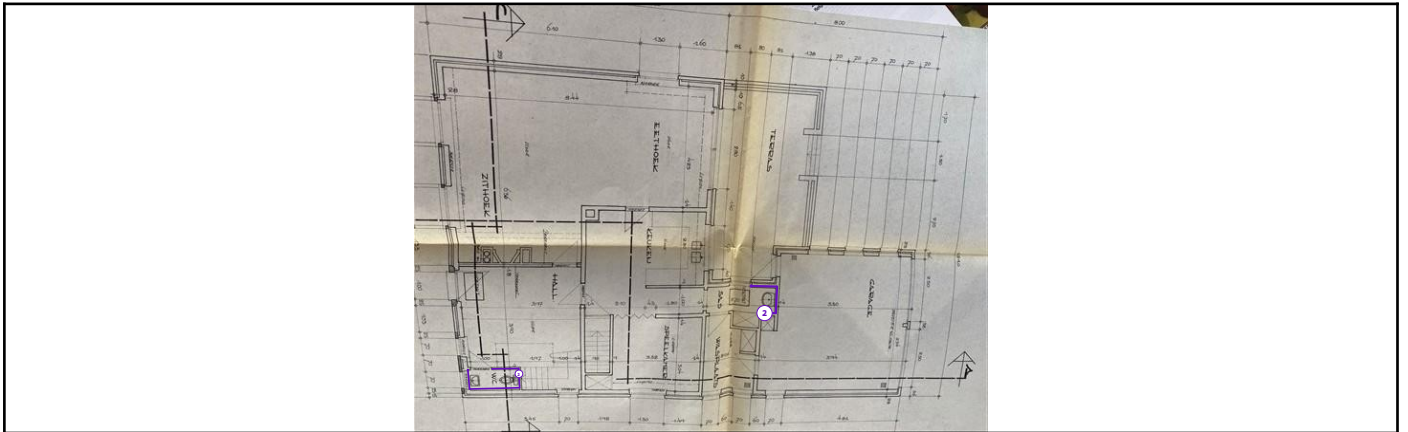
## Plan 1.2: Gelijkvloers (tegellijm faience)

| Beschrijving | Type | Actie |
|---|---|---|
| 2. Tegellijm faience | Beperking | - |

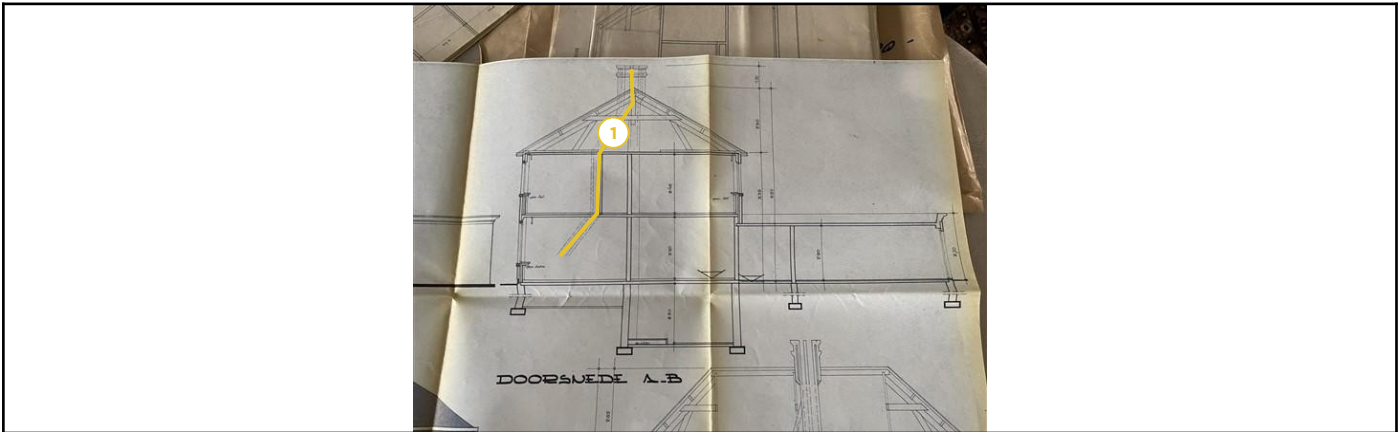
# Plan 1.8: 20230411\_074349332\_iOS

| Beschrijving | Type | Actie |
|---|---|---|
| 1. Schoorsteenschacht | Asbestmateriaal | Zorgvuldig beheren |

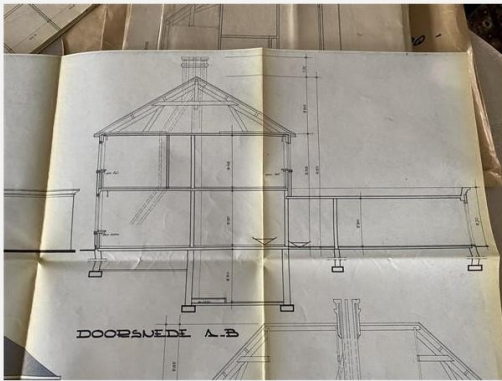
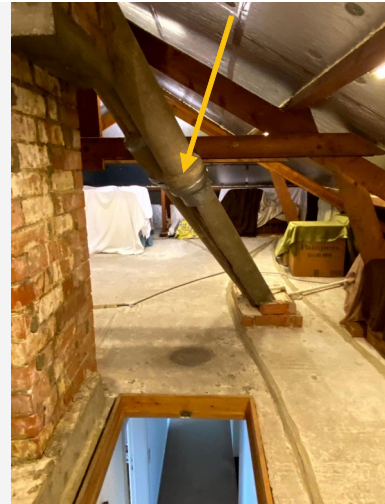
Het asbestmateriaal valt onder de mijlpaal van 2040.

| Eindbeoordeling materiaalisico | Zeer laag materiaalisico en/of zeer lage kans op vezelvrijgave |

| Gebondenheid | Categorie 1: hechtgebonden in oorsprong |
| Asbestsoort (vezeltype) | Alleen chrysotiel |
| Asbestconcentratie | Laag (< 50%) |
| Afschermingsgraad van het gehele materiaal | Geheel of deels (ook) vrij aan de binnenlucht |
| Toestand van het materiaal | Onbeschadigd, niet verweerd |

| Beschrijving | Schoorsteenschacht |

| Opmerking | Het bouwjaar van de woning in acht nemende, is er een grote kans dat de schacht van het rookkanaal en de schoorsteenkap asbesthoudend zijn. |

- Zorg voor een veilig beheer. Vermijd het beschadigen van het asbestmateriaal. Controleer de toestand jaarlijks op wijzigingen.

- Eenvoudige handelingen: enkel door erkend asbestverwijderaar  
Voor het verwijderen van een asbesthoudende schoorsteenschacht is het nodig om een gecertificeerd bedrijf in te schakelen. Zo weet je zeker dat de asbesthoudende materialen of de gehele schoorsteen op een veilige manier worden verwijderd.

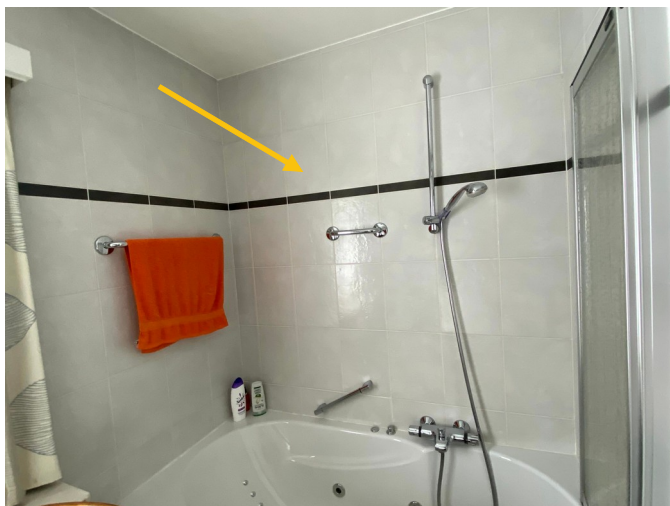
Situeringsfoto

**Reden:** Er is geen volledige risicobeoordeling mogelijk

**Uitleg van de asbestdeskundige:** Rekening houdende met het bouwjaar van de woning (1972) werd bij het plaatsen van de faience tegels in wasplaats, badkamer en toilet mogelijks gebruik gemaakt van asbesthoudende lijm.

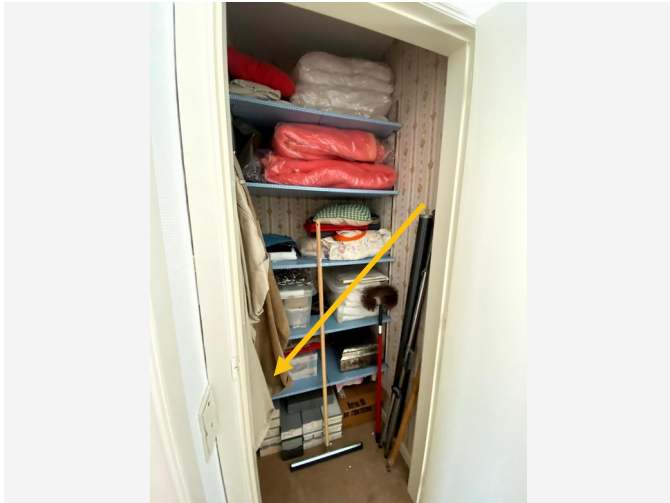
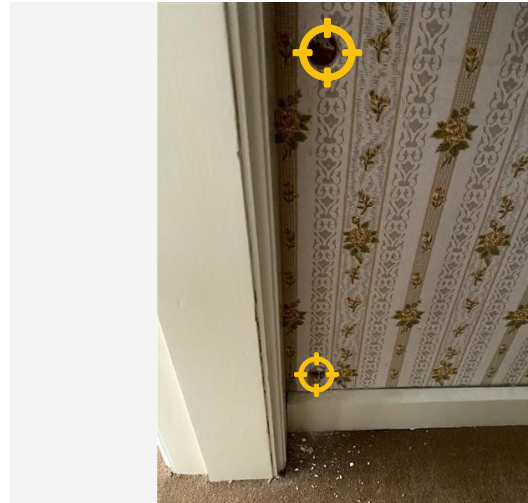
## Fiche 3: Pleister wanden droge ruimtes

Geen asbest

| # | Type | Referentie | Resultaat |
|---|---|---|---|
| 3.1 | Mengmonster | 1_K00075 | Geen asbest |

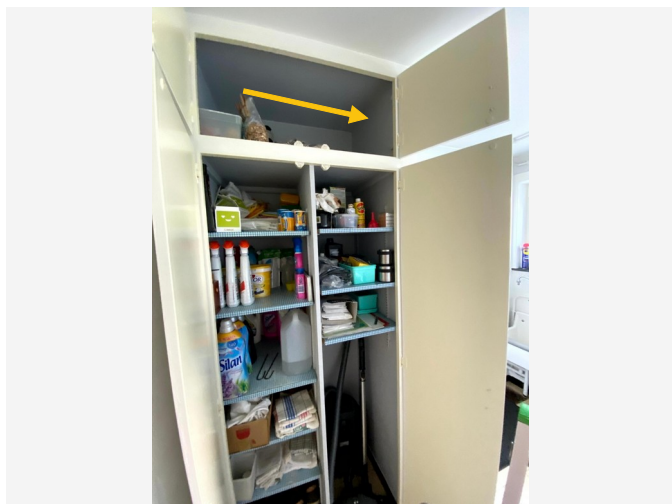
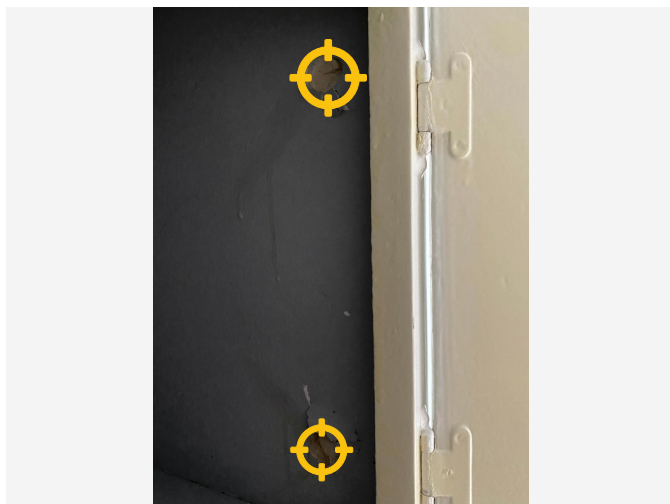
## Fiche 4: Pleister wand vochtige ruimtes

Geen asbest

| # | Type | Referentie | Resultaat |
|---|---|---|---|
| 4.1 | Mengmonster | 3_K00075 | Geen asbest |

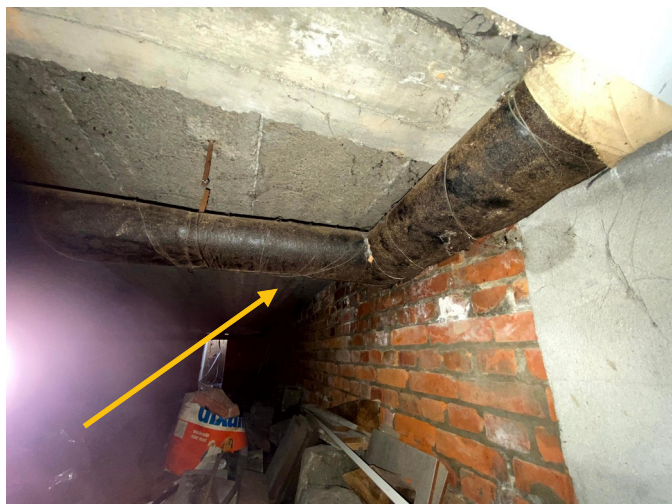
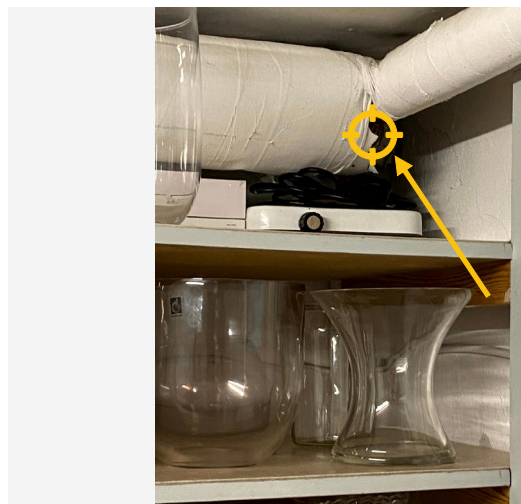
## Fiche 5: Buisisolatie

Geen asbest

| # | Type | Referentie | Resultaat |
|---|---|---|---|
| 5.1 | Puntmonster | 5_K00075 | Geen asbest |

| Opmerking | De buizen werden omwikkeld met roofing als isolatiemateriaal. Op de zichtbare delen werd de roofing omhuld met een synthetisch (geplastificeerd) doek omwille van het visuele aspect. |

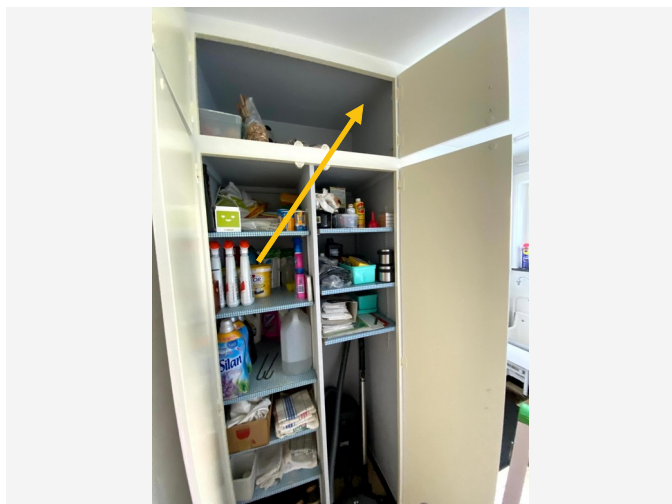
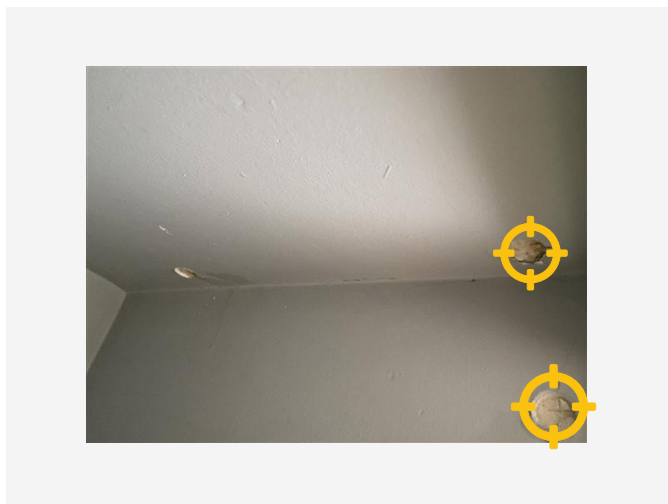
## Fiche 6: Pleister plafond vochtige ruimtes

Geen asbest

| # | Type | Referentie | Resultaat |
|---|---|---|---|
| 6.1 | Mengmonster | 4_K00075 | Geen asbest |

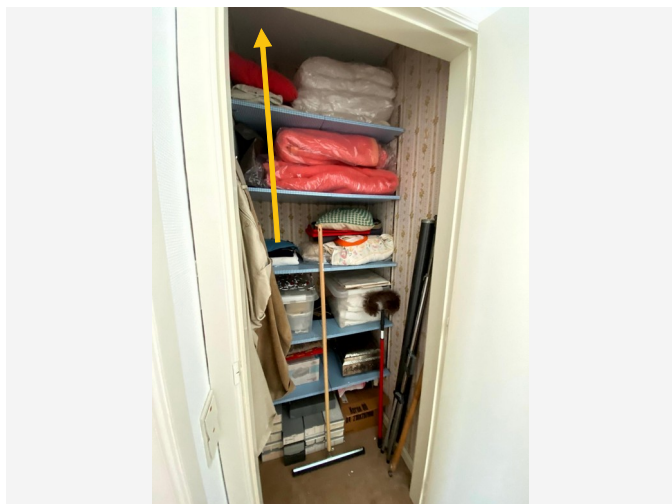
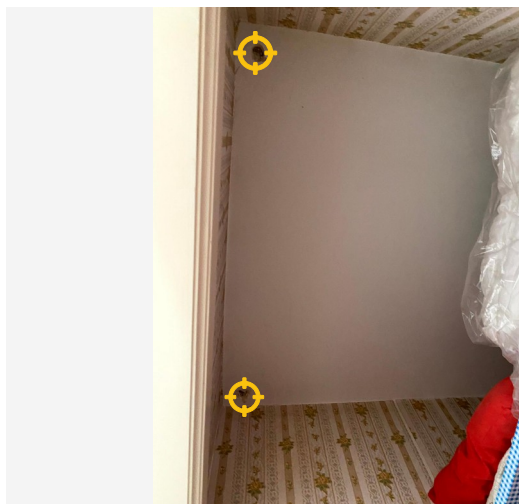
Geen asbest

| # | Type | Referentie | Resultaat |
|---|---|---|---|
| 7.1 | Mengmonster | 2_K00075 | Geen asbest |
