# Asbestinventarisatetest

Bergen 18, 2370 Arendonk

Attestnummer : 20241211-000146.000

Uitgegeven op : 11.12.2024

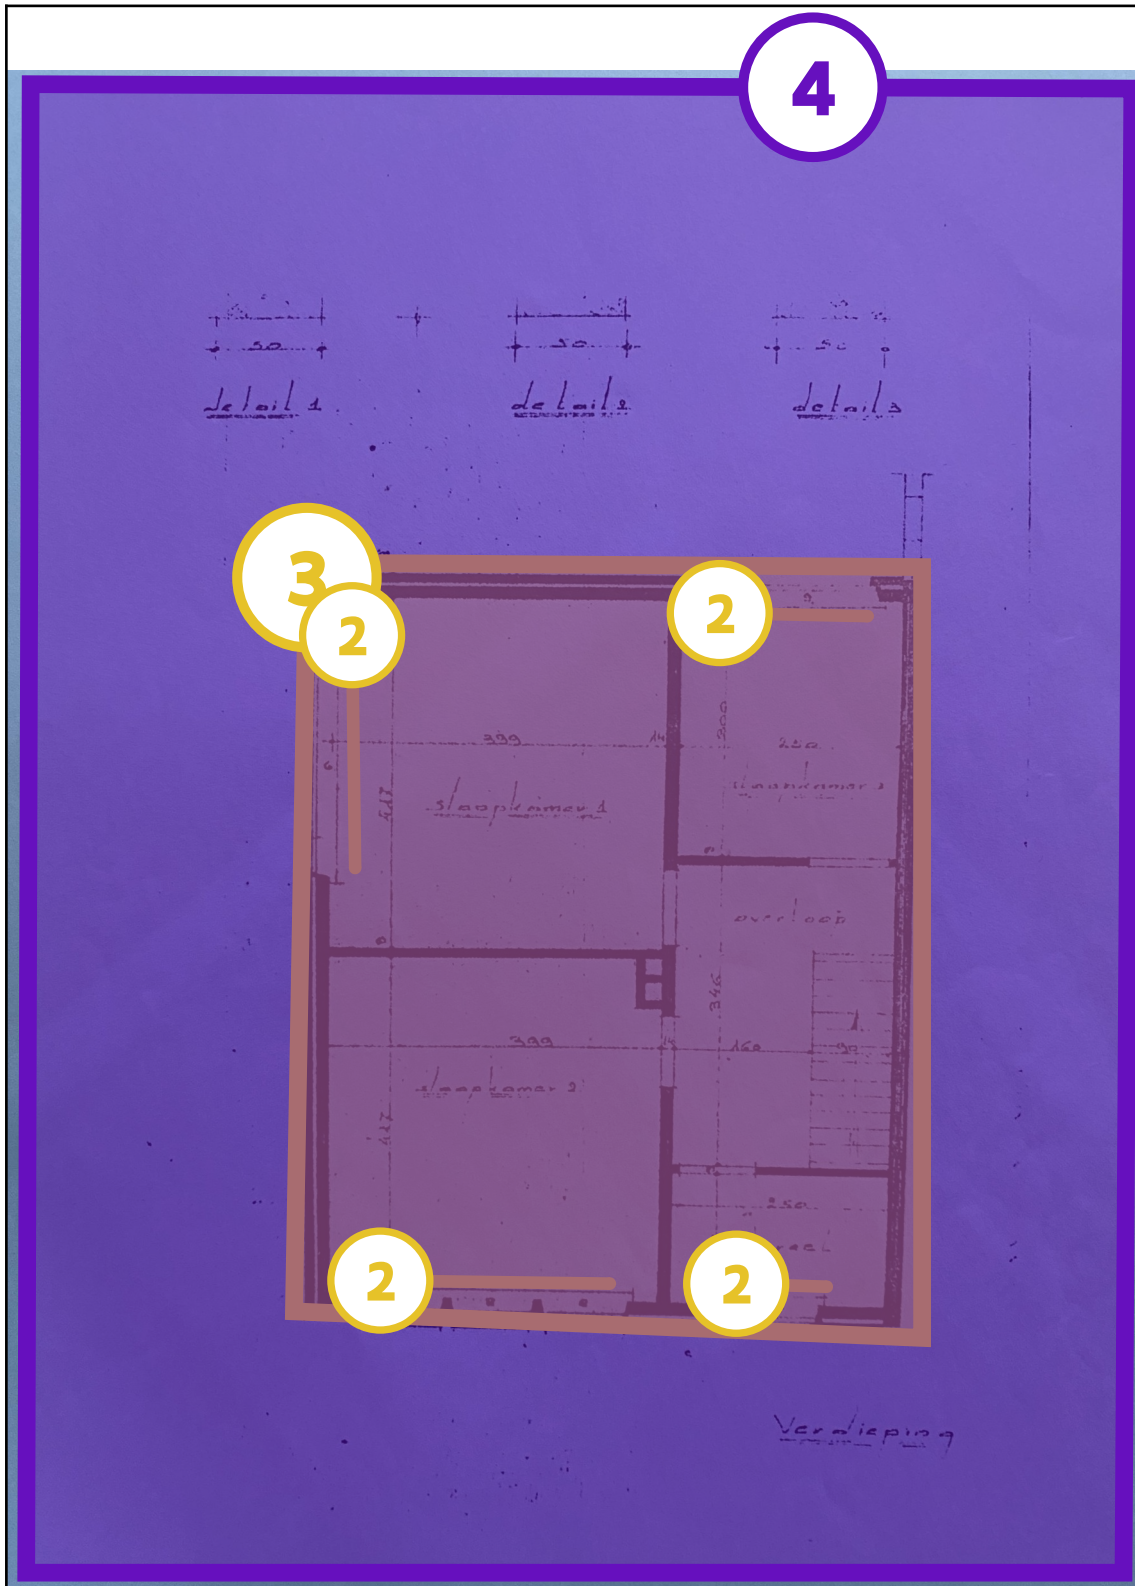
## Plan 1.2: Verdieping plan

| 2. Massal raamtabletten verdieping | Asbestmateriaal | Zorgvuldig beheren |
| 3. Onderdak menuiserie | Asbestmateriaal | Zorgvuldig beheren |

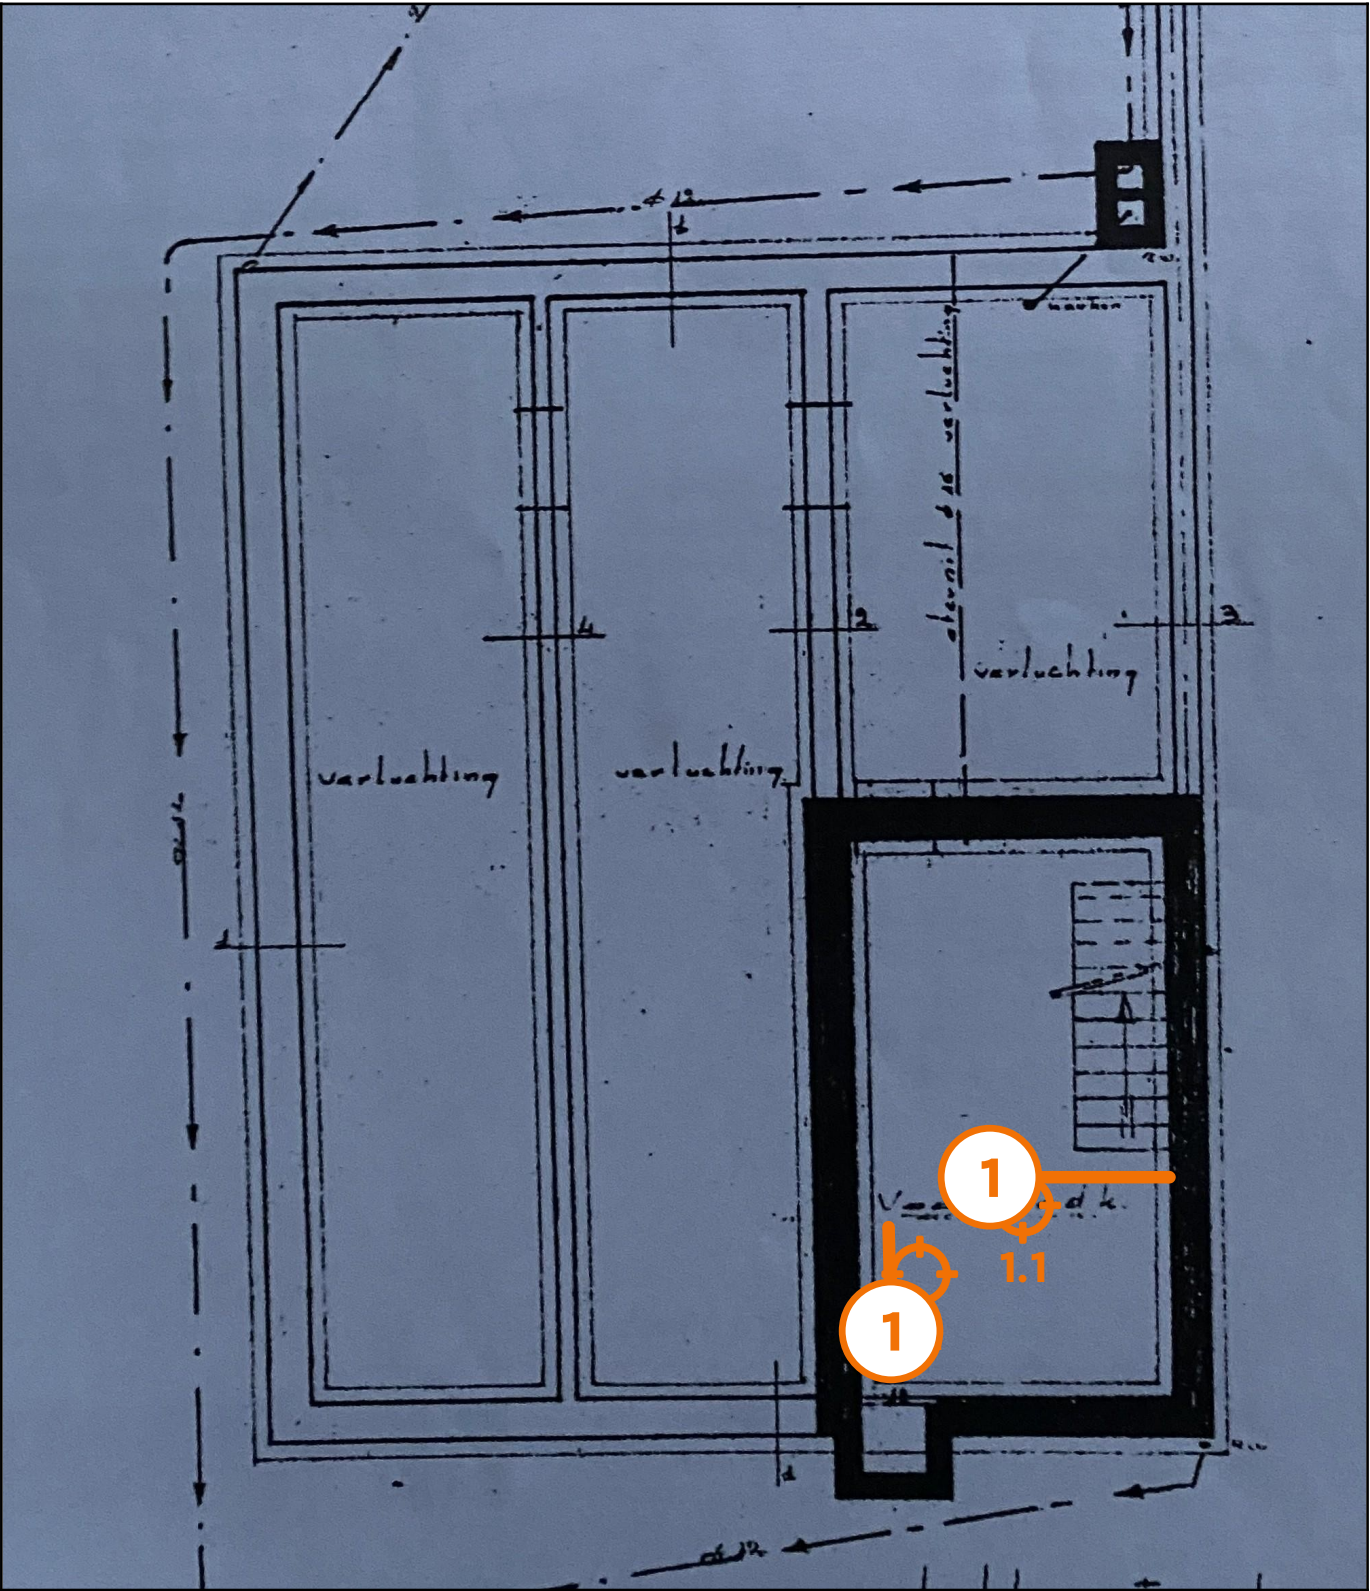
# Plan 1.3: Kelder plan

| 1. Leidingisolatie | Asbestmateriaal | <a href="#">Verwijderen</a> |

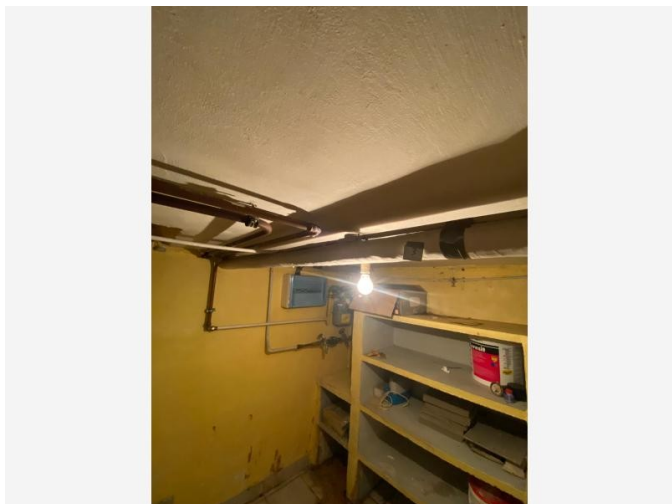
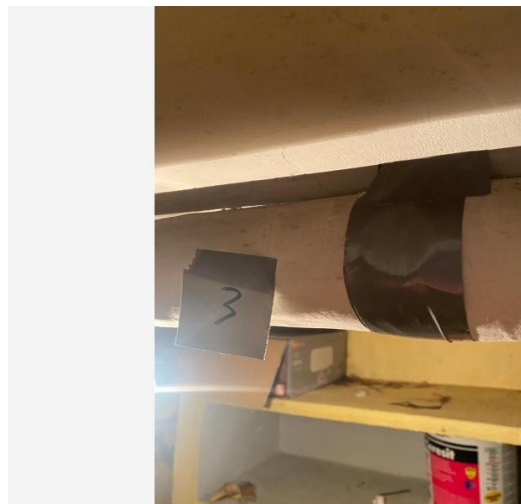
| Fiche 1: Leidingisolatie..... | 15 |

| Eindbeoordeling materiaalarisico | Verhoogd materiaalarisico en/of verhoogde kans op vezelvrijgave |

| Gebondenheid | Categorie 2: niet-hechtgebonden met matrix |
| Asbestsoort (vezeltype) | Amfibool aanwezig, uitgezonderd crocidoliet |
| Asbestconcentratie | Hoog ( $\geq 50\%$ ) |
| Afschermingsgraad van het gehele materiaal | Geheel of deels (ook) vrij aan de binnenlucht |
| Toestand van het materiaal | Licht beschadigd, licht verweerd. Intact calciumsilicaatmateriaal of categorie III 'gebondenheid' |

| # | Type | Referentie | Resultaat |
|---|---|---|---|
| 1.1 | Mengmonster | 3 | Chrysotiel, Amosiet |

| Beschrijving | Leidingisolatie |
| Asbestmateriaal | In-situ afwerkingslagen - Thermische isolatie |

- Verwijder dit asbestmateriaal zo snel mogelijk. Volg de toestand goed op.

- Hermetische zone (erkend asbestverwijderaar)  
Gebruik van alle nodige PBM's en voorzorgsmaatregelen. Gipsisolatie wordt losgesneden van dragermateriaal (leiding), asbesthoudend gips is niet-hechtgebonden en zal gemakkelijk verbrokkelen met zeer hoog risico. Om geen asbestvezels te verspreiden naar de omgeving, dient dit door een erkend asbestverwijderaar in hermetische zone verwijderd te worden.

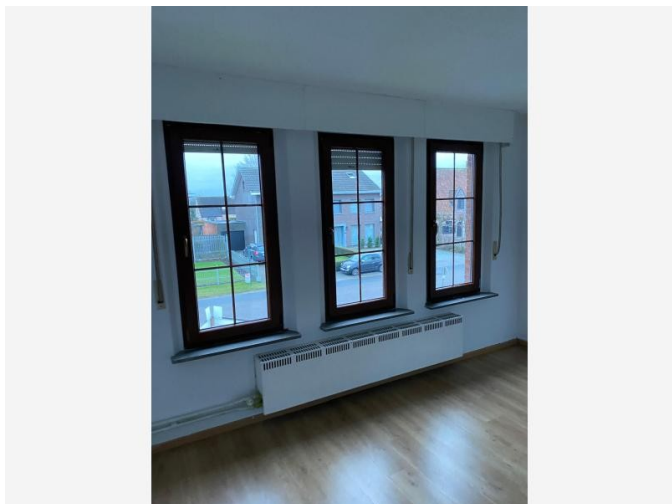
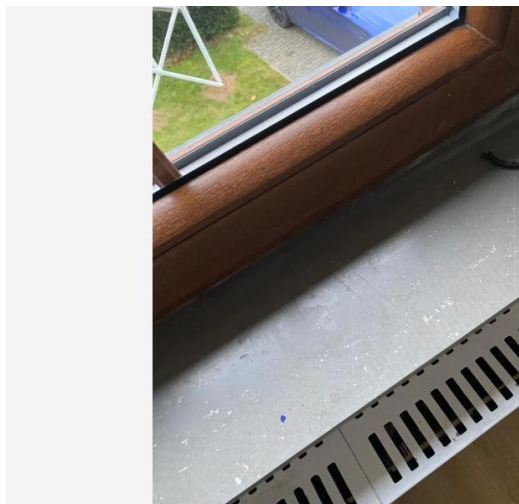
| Fiche 2: Massal raamtabletten verdieping..... | 18 |

| Eindbeoordeling materiaalrisico | Laag materiaalrisico en/of verlaagde kans op vezelvrijgave |

| Gebondenheid | Categorie 1: hechtgebonden in oorsprong |
| Asbestsoort (vezeltype) | Alleen chrysotiel |
| Toestand van het materiaal | Licht beschadigd, licht verweerd. Intact calciumsilicaatmateriaal of categorie III 'gebondenheid' |

| Beschrijving | Massal raamtabletten verdieping |
| Asbestmateriaal | Plaat, paneel, tablet - Type Massal |
| Opmerking | Zichtbare gepolierde vezelbundels, honingraatstructuur onderzijde, geen bewijs van recente vernieuwing. |

- Zorg voor een veilig beheer. Vermijd het beschadigen van het asbestmateriaal. Controleer de toestand jaarlijks op wijzigingen.

- Eenvoudige handelingen: mag via doe-het-zelf of door werknemer(s) met opleidingsattest eenvoudige handelingen  
De tabletten kunnen voorzichtig losgebeiteld worden, extra bevochtigen om stof te voorkomen + dragen van de nodige beschermingsmiddelen (mondmasker FFP3, handschoenen, tyvec). Dubbel verpakken in plastic folie en afvoeren naar het containerpark als hechtgebonden asbestafval. (Meer info en de recentste verwijderingsmethodes op: <https://ovam.vlaanderen.be/asbest-correct-verwijderen>)

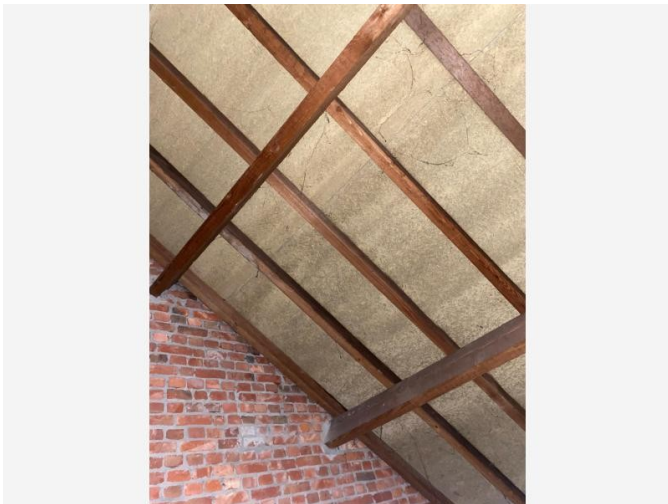
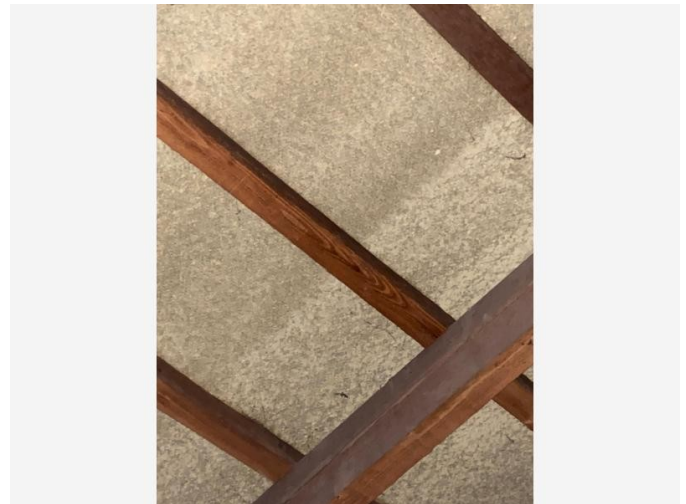
| Fiche 3: Onderdak menuiserie..... | 21 |

| Eindbeoordeling materiaalisico | Laag materiaalisico en/of verlaagde kans op vezelvrijgave |

| Asbestsoort (vezeltype) | Crocidoliet aanwezig |
| Toestand van het materiaal | Onbeschadigd, niet verweerd |

| Beschrijving | Onderdak menuiserie |
| Asbestmateriaal | Plaat, paneel, tablet - Type Menuiserie |
| Opmerking | Grijze vezelcementplaten met honigraatstructuur, geen markeringen, geen bewijs van recente vernieuwing. |

- Zorg voor een veilig beheer en verwijder dit asbestmateriaal wanneer het bij werken eenvoudig bereikbaar wordt. Controleer de toestand jaarlijks op wijzigingen.

- Eenvoudige handelingen: mag via doe-het-zelf of door werknemer(s) met opleidingsattest eenvoudige handelingen  
Eenvoudige handelingen: mag via doe-het-zelf of door werknemer(s) met opleidingsattest eenvoudige handelingen; Dek de zoldervloer af met plastic folie. Dragen van de nodige beschermingsmiddelen (mondmasker FFP3, handschoenen, tyvec). Verwijder de dakpannen. Fixeer het plaatmateriaal, de asbesthoudende platen één voor één en in hun geheel verwijderen. Niet gooien, niet breken. Reinig nadien de draagstructuur met vochtige doeken (een goedgekeurde asbeststofzuiger met absoluutfilter kan niet gehuurd worden dus voor een particulier niet mogelijk).

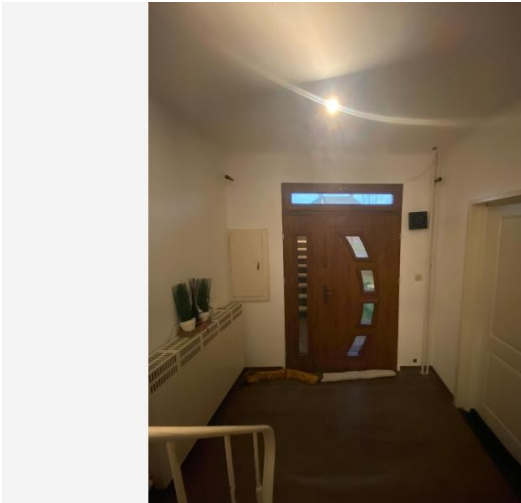
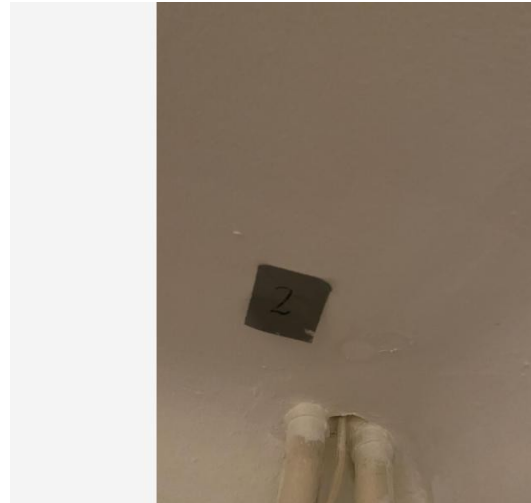
## Fiche 5: Plafondpleister

Geen asbest

| # | Type | Referentie | Resultaat |
|---|---|---|---|
| 5.1 | Mengmonster | 2 | Geen asbest |

| Opmerking | Stalen genomen in traphal en berging. Deels vals plafond en stookplaats zonder pleiserwerk. |

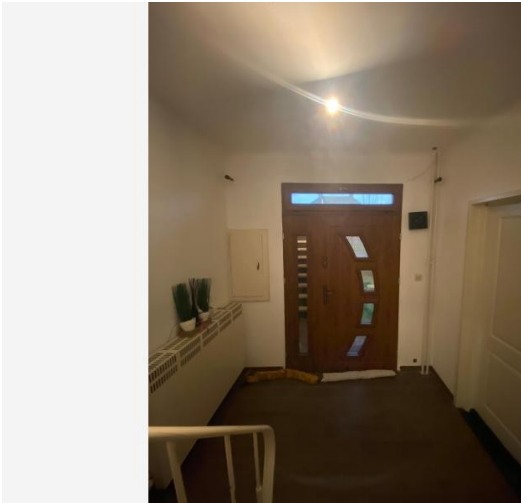
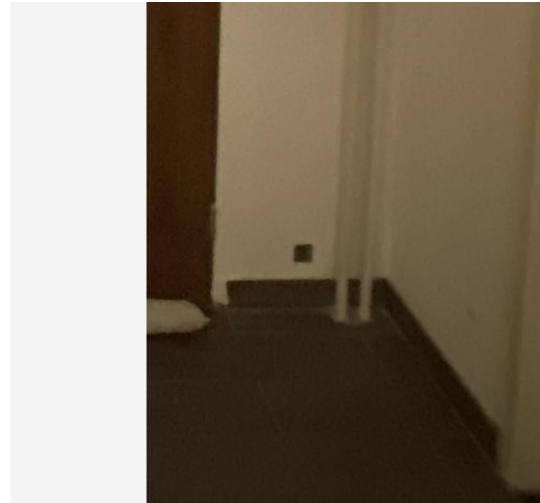
## Fiche 6: Wandpleister

Geen asbest

| # | Type | Referentie | Resultaat |
|---|---|---|---|
| 6.1 | Mengmonster | 1 | Geen asbest |

| Opmerking | Stalen genomen in keuken, traphal en berging. Stookplaats zonder pleisterwerk. |
