# Asbestinventarisatetest

Stationsstraat 44, 1570 Pajottegem

Attestnummer : 20250918-000400.000

Uitgegeven op : 18.09.2025

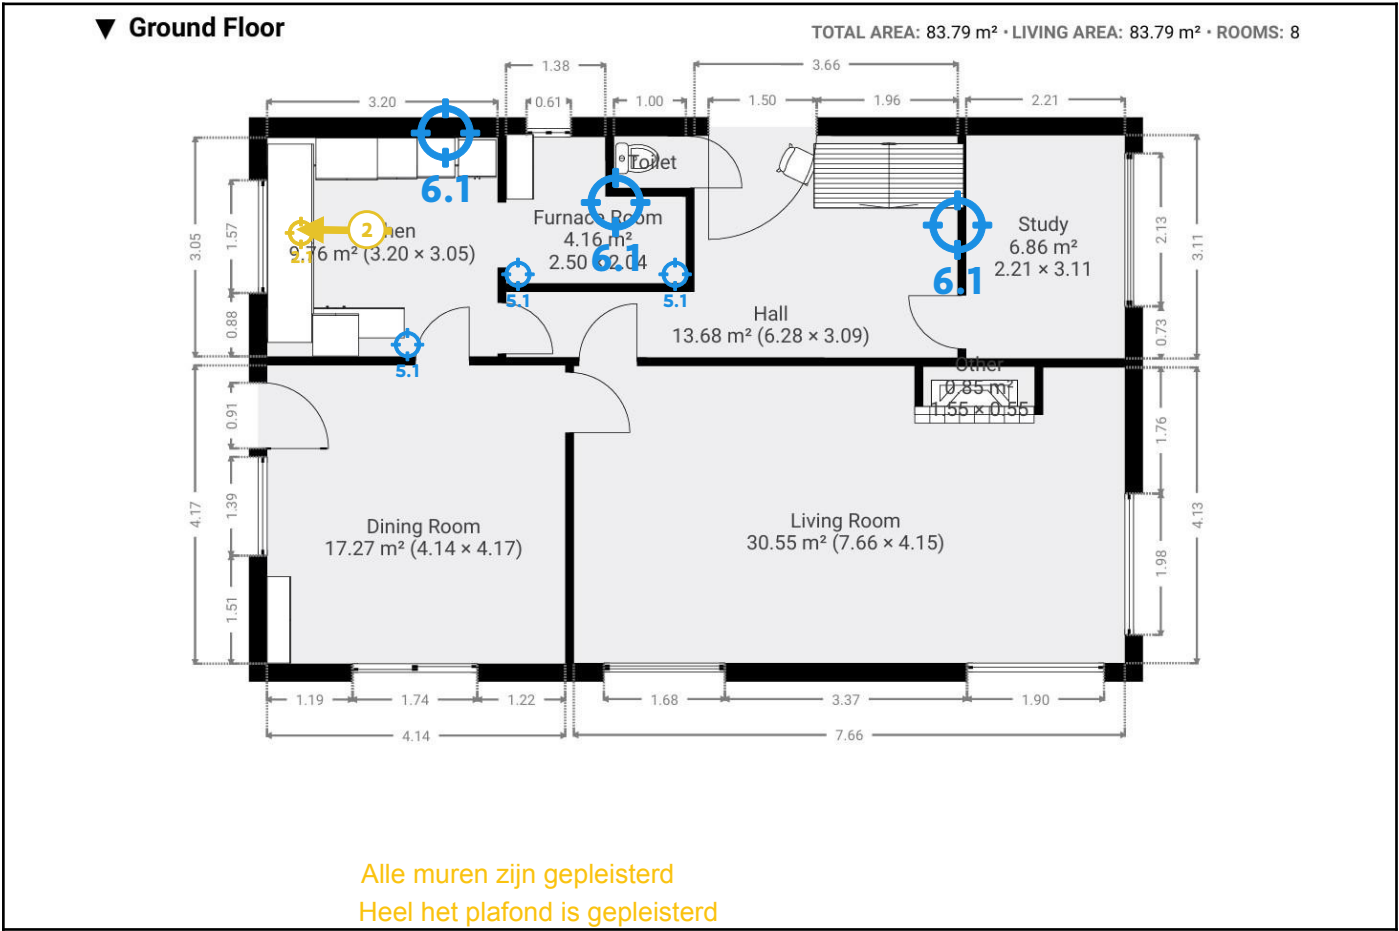
# Plan 1.1: verdiep 0

| Beschrijving | Type | Actie |
|---|---|---|
| 2. Coating spoelbak | Asbestmateriaal | Zorgvuldig beheren |
| 5. Pleisterwerk plafond | Geen asbest | - |
| 6. Pleisterwerk muren | Geen asbest | - |

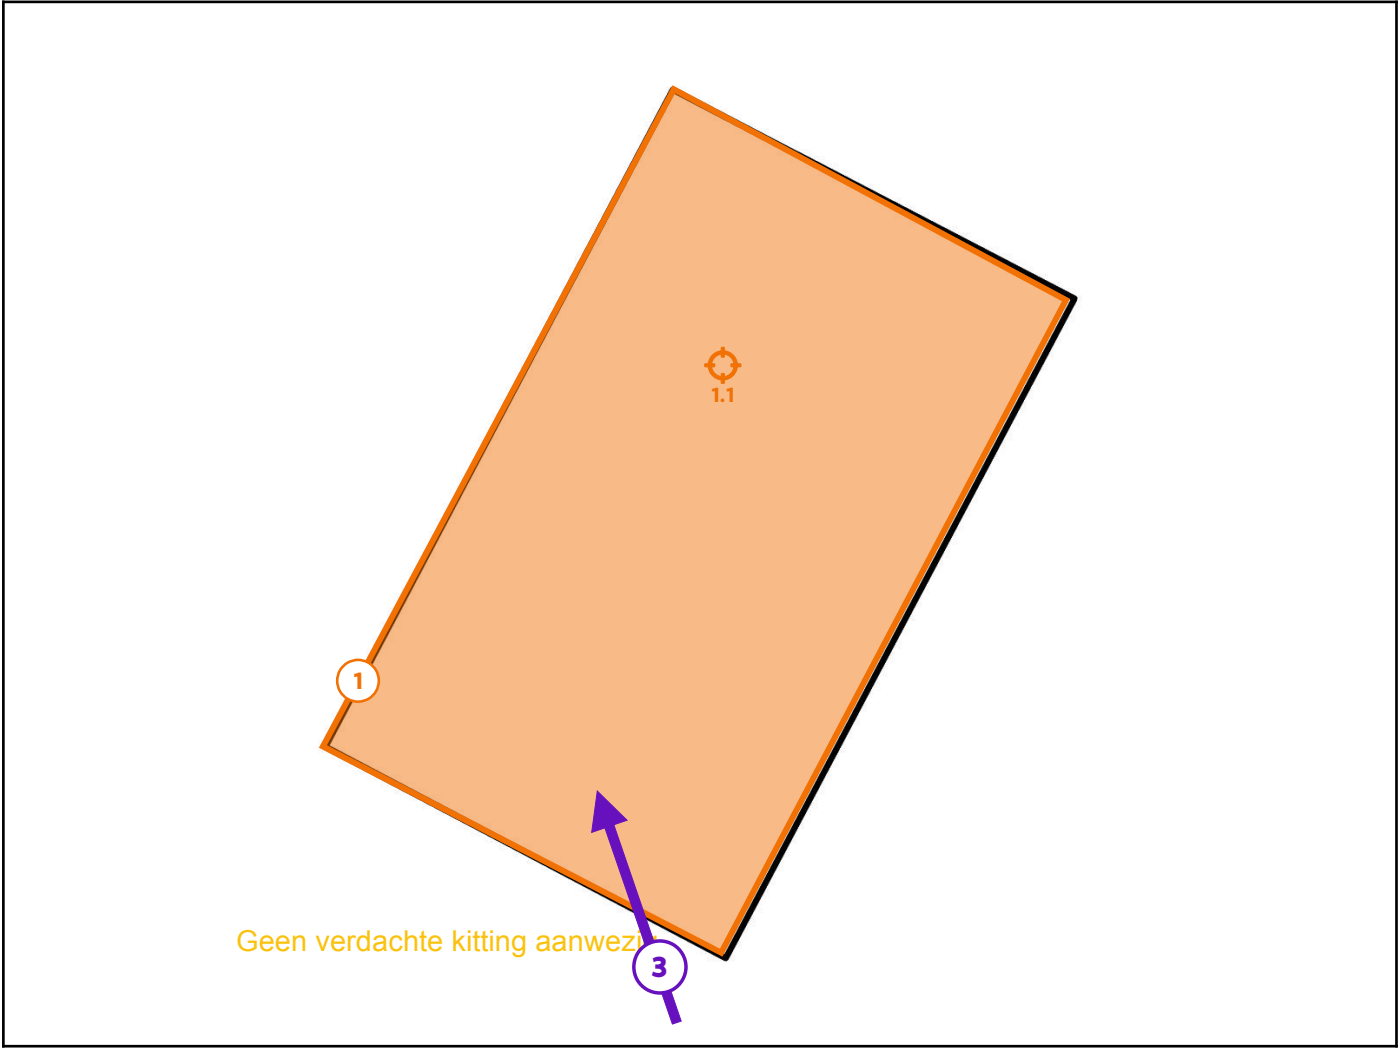
# Plan 1.4: Buitenschil

| Beschrijving | Type | Actie |
|---|---|---|
| 1. Leien dakbedeking | Asbestmateriaal | Verwijderen |
| 3. Schoorsteen rookgaskanaal - beoordeling | Beperking | - |
| 4. Kitramen | Advies | - |

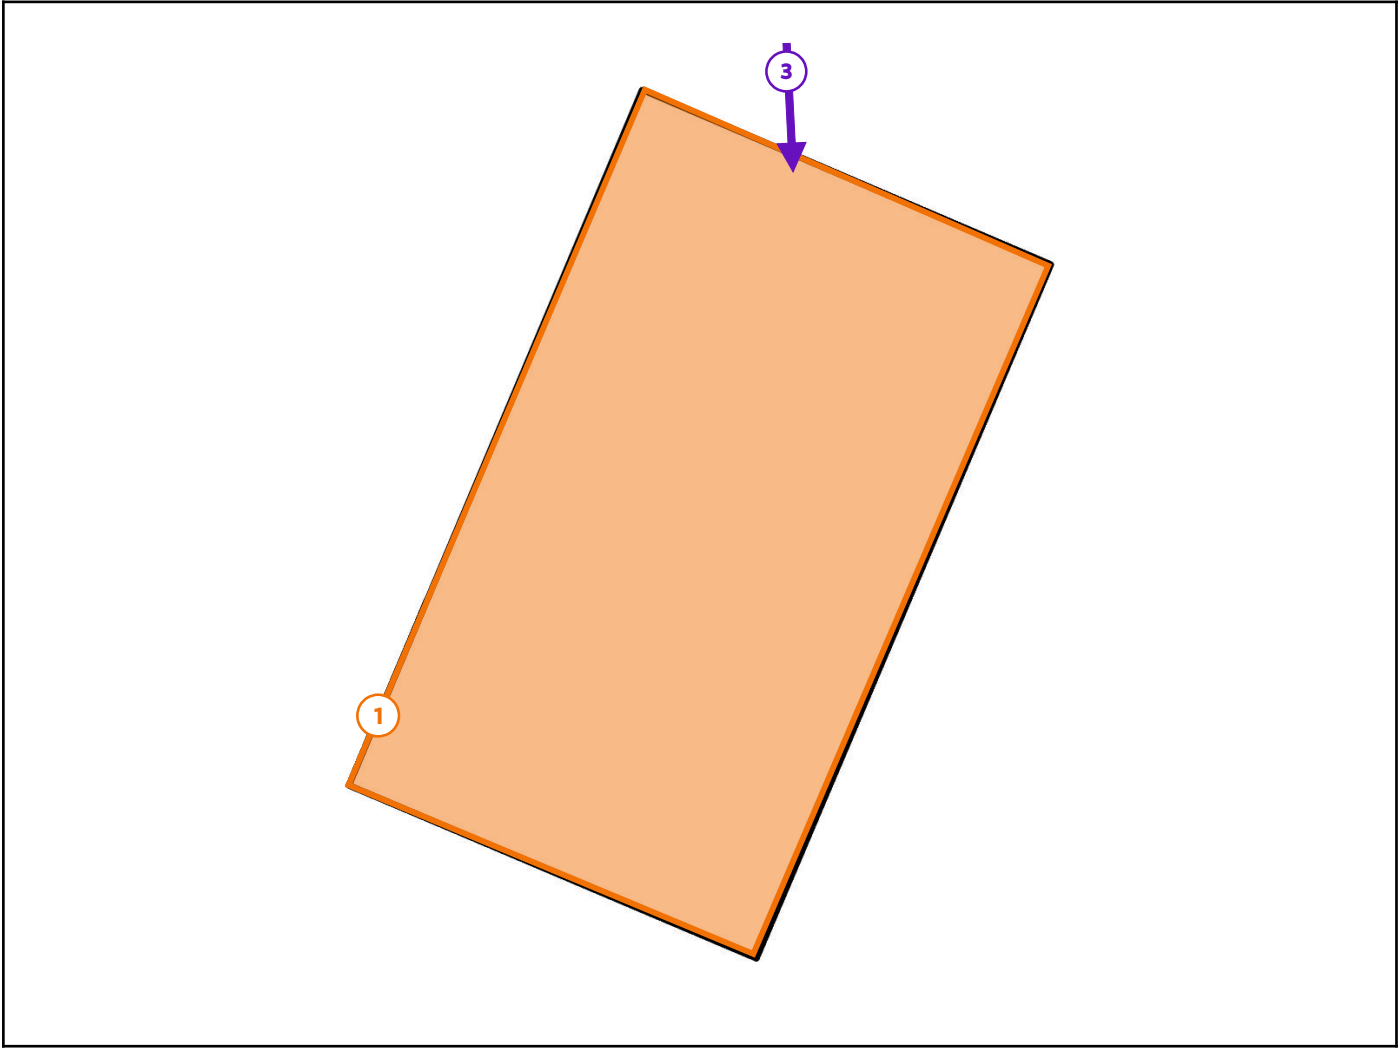
## Plan 2.3: Buitenschil

| Beschrijving | Type | Actie |
|---|---|---|
| 1. Leien dakbedeking | Asbestmateriaal | <a href="#">Verwijderen</a> |
| 3. Schoorsteen rookgaskanaal - beoordeling | Beperking | - |

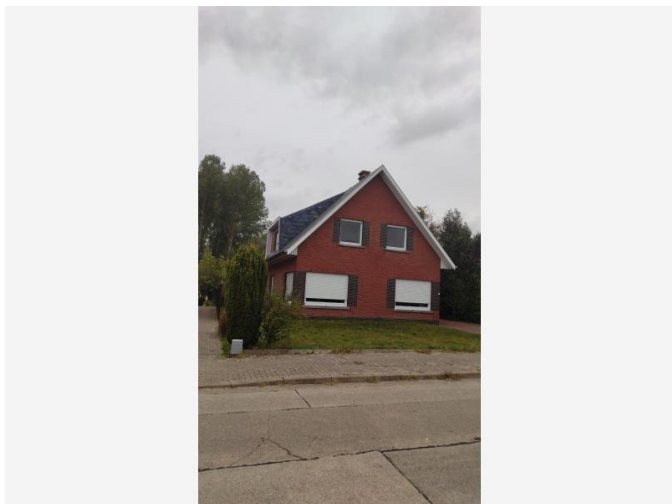
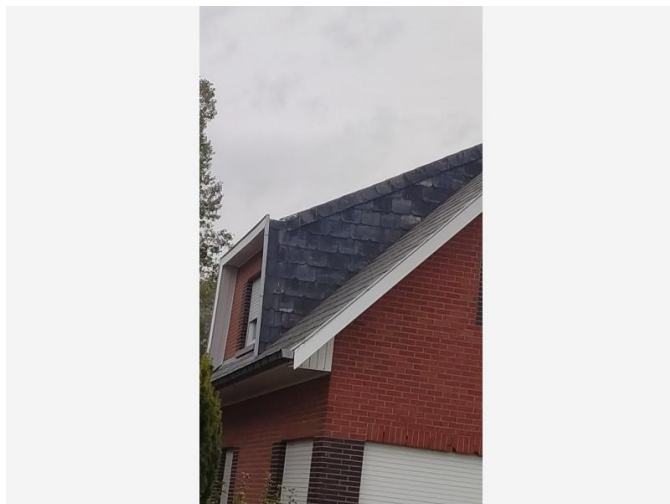
| Fiche 1: Leien dakbedeking | 18 |

| Eindbeoordeling materiaalrisico | Verhoogd materiaalrisico en/of verhoogde kans op vezelvrijgave |

| Gebondenheid | Categorie 1: hechtgebonden in oorsprong |
| Asbestsoort (vezeltype) | Alleen chrysotiel |
| Asbestconcentratie | Laag (< 50%) |
| Afschermingsgraad van het gehele materiaal | Geheel of deels (ook) vrij aan de binnenlucht |
| Toestand van het materiaal | Matig beschadigd, matig verweerd |

| # | Type | Referentie | Resultaat |
|---|---|---|---|
| 1.1 | Puntmonster | M04 | Chrysotiel |

| Beschrijving | Leien dakbedeking |
| Hoeveelheid (oppervlakte - aantal) | • 90,00 m <sup>2</sup> - 1 stuk |

Het asbestmateriaal valt onder de mijlpaal van 2034.

Verwijderen

- Verwijder dit asbestmateriaal zo snel mogelijk. Volg de toestand goed op.

- Eenvoudige handelingen: mag via doe-het-zelf of door werknemer(s) met opleidingsattest eenvoudige handelingen  
Maak het materiaal eerst nat met een fijn waternevel (niet doorweekt) of met fixeermiddel  
Verwijder het voorzichtig, zonder te breken of forceren  
Indien geschroefd, schroeven losmaken met handgereedschap (geen elektrisch gereedschap!)
- Bij beschadiging: stop meteen en contacteer een erkend asbestverwijderaar
- Gebruik steeds een FFP3-stofmasker, wegwerpovertal met kap (Type 5) en Nitril- of rubberen wegwerphandschoenen

- Gebruik speciale asbestfolie of asbestzakken (dikke, doorzichtige plasticfolie van minstens 0,2 mm dik).
- Verpak het materiaal dubbel (twee lagen), luchtdicht en stevig dichtgekleefd met tape.

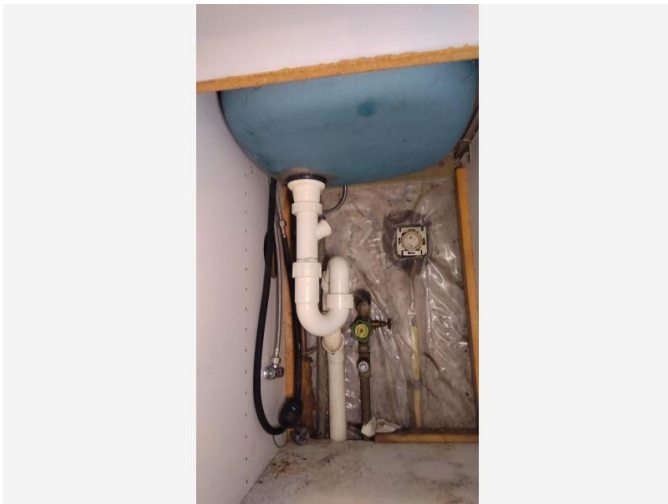
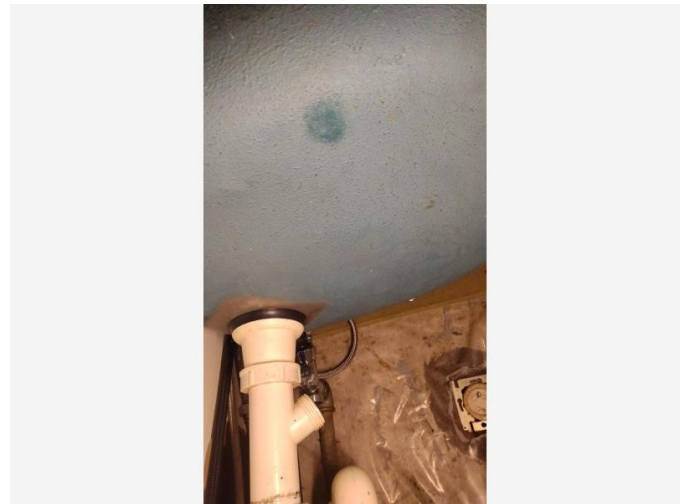
| Fiche 2: Coating spoelbak | 22 |

| Eindbeoordeling materiaalrisico | Laag materiaalrisico en/of verlaagde kans op vezelvrijgave |

| Gebondenheid | Categorie 1: hechtgebonden in oorsprong |
| Asbestsoort (vezeltype) | Alleen chrysotiel |
| Asbestconcentratie | Laag (< 50%) |
| Afschermingsgraad van het gehele materiaal | Geheel of deels (ook) vrij aan de binnenlucht |
| Toestand van het materiaal | Licht beschadigd, licht verweerd. Intact calciumsilicaatmateriaal of categorie III 'gebondenheid' |

| # | Type | Referentie | Resultaat |
|---|---|---|---|
| 2.1 | Puntmonster | M03 | Chrysotiel |

| Beschrijving | Coating spoelbak |
| Hoeveelheid (oppervlakte - aantal) | • 0,30 m <sup>2</sup> - 1 stuk |

Het asbestmateriaal valt onder de mijlpaal van 2040.

Zorgvuldig beheren

- Zorg voor een veilig beheer. Vermijd het beschadigen van het asbestmateriaal. Controleer de toestand jaarlijks op wijzigingen.

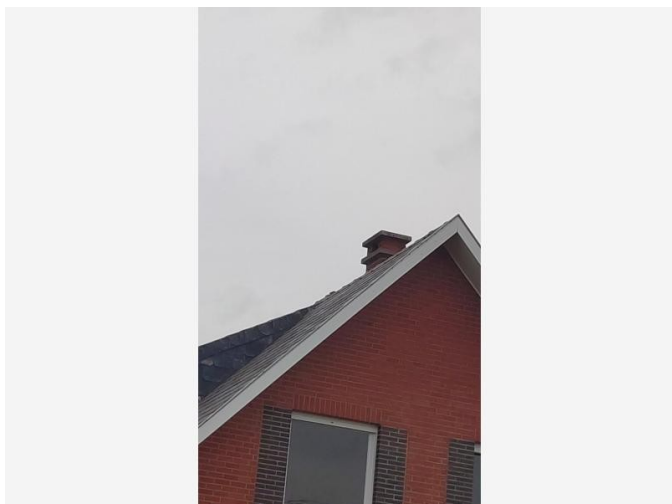
| Fiche 3: Schoorsteen rookgaskanaal - beoordeling | 27 |

**Reden:** Het te onderzoeken materiaal situeert zich hoger dan 3,50 m te rekenen vanaf een veilige ondergrond

**Uitleg van de asbestdeskundige:** Het rookgaskanaal is niet beoordeeld. Aan de binnenzijde is de kachel aangesloten. Aan de buitenzijde is het hoger dan 3,5 meter om de schoorsteen te inspecteren. Het is niet zichtbaar of er een asbestverdacht rookgaskanaal aanwezig is in de schoorsteen. Conform ons inspectieprotocol mogen wij een beperking inroepen voor hoogtes hoger dan 3,5 m. Indien men dit wil laten onderzoeken, dient er een nieuwe afspraak gemaakt te worden en moet er een hoogtewerker voorzien worden, evenals iemand die bevoegd is om deze te bedienen en eventueel een techniek die de al dan niet aanwezige schouwwhoed kan afnemen en weer terugplaatsen.

| Karakterisatie | Asbest (verdacht) |

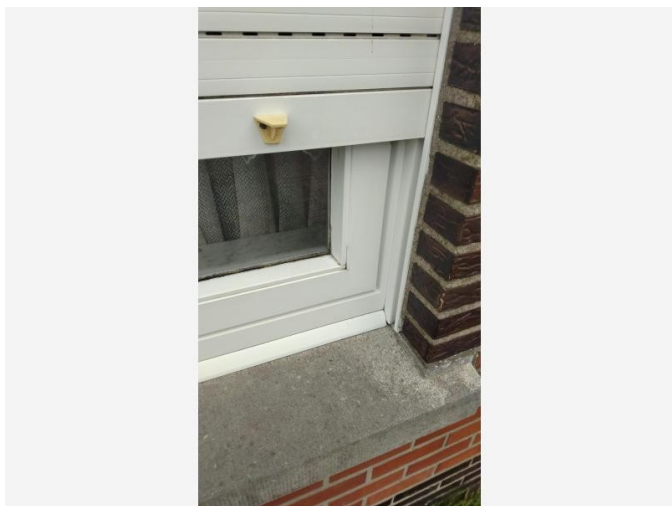
| Fiche 4: Kitramen | 30 |

Geen asbest aanwezig

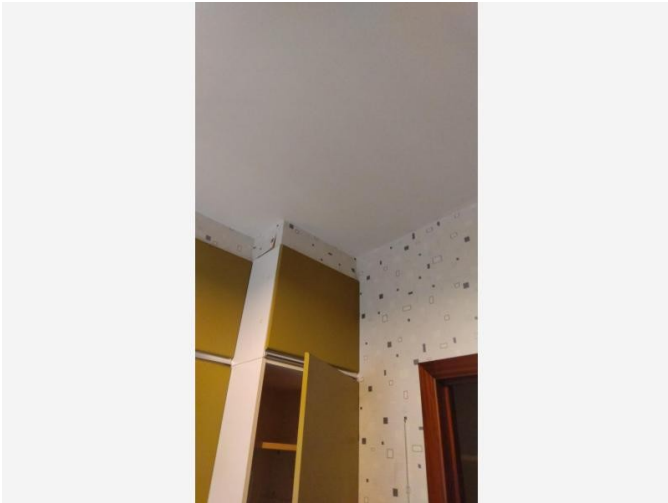
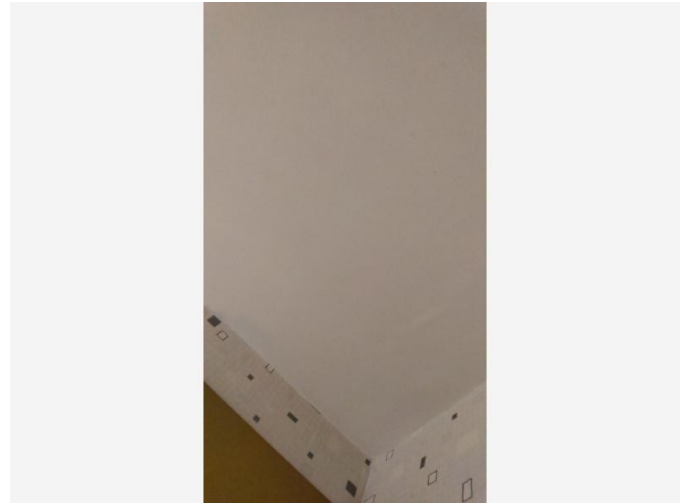
## Fiche 5: Pleisterwerk plafond

Geen asbest

| # | Type | Referentie | Resultaat |
|---|---|---|---|
| 5.1 | Mengmonster | M02 | Geen asbest |

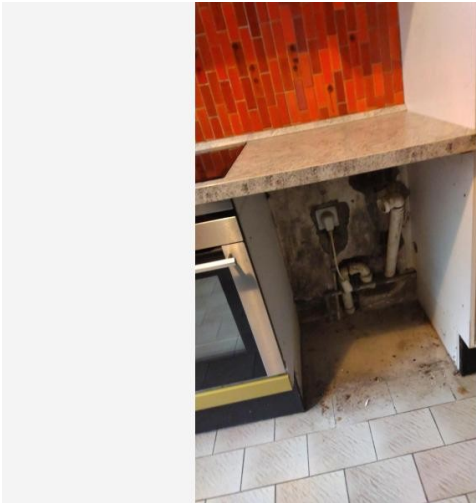
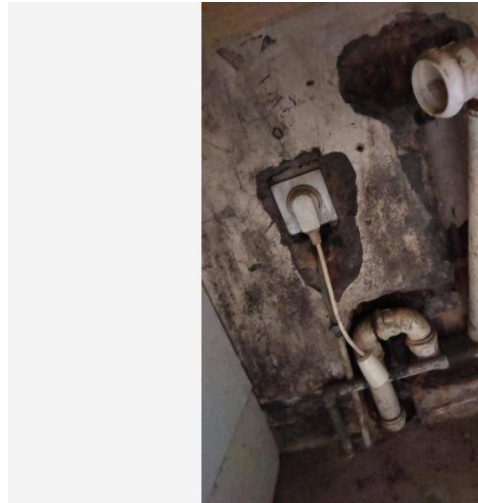
## Fiche 6: Pleisterwerk muren

Geen asbest

| # | Type | Referentie | Resultaat |
|---|---|---|---|
| 6.1 | Mengmonster | M01 | Geen asbest |
