# Asbestinventarisatetest

Edingsesteenweg 122, 1730 Asse

Attestnummer : **20251002-000032.000**

Uitgegeven op : **02.10.2025**

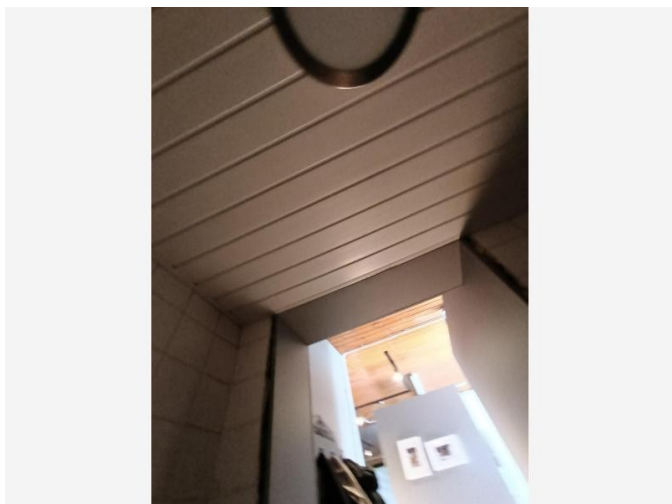
Alle plafonds zijn afgewerkt met valse plafonds in plaatmateriaal. Het is niet duidelijk of er pleisterwerk of ander verdacht asbestmateriaal aanwezig is achter / op deze valse plafonds, het is aangewezen om bijkomend onderzoek uit te voeren bij werken. Het plafond bestaat uit hout, gipsplaten. Zonder destructieve handeling is het niet mogelijk om na te gaan of er asbesthoudende materialen aanwezig zijn achter de plafond afwerking. Als bij sloop of renovatie blijkt dat er achter deze plafonds nog pleisterwerk of asbest verdachte toepassingen aanwezig zijn, moet dit bemonsterd worden.

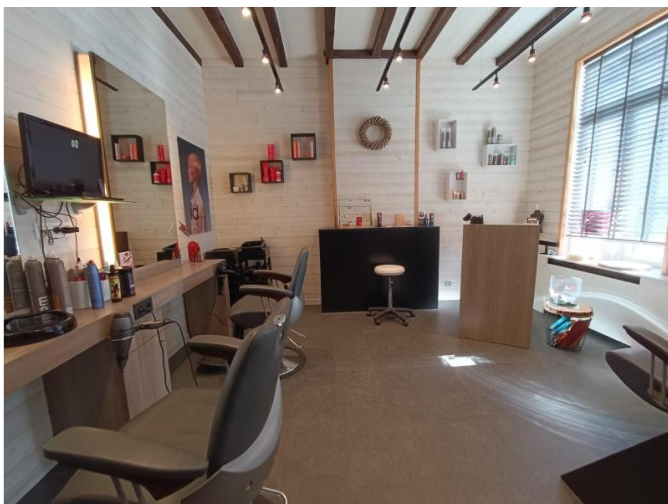
Alle binnenwanden zijn afgewerkt met valse wanden. Het is niet duidelijk of er pleisterwerk of asbest toepassingen aanwezig zijn achter/op deze valse wanden, het is aangewezen om bijkomend onderzoek uit te voeren bij werken.

Zonder destructieve handeling is het niet mogelijk om na te gaan of er asbesthoudende materialen aanwezig zijn achter de wand afwerking. Als bij sloop of renovatie blijkt dat er achter deze wanden nog pleisterwerk of asbest verdachte toepassingen aanwezig zijn, moet dit bemonsterd worden.

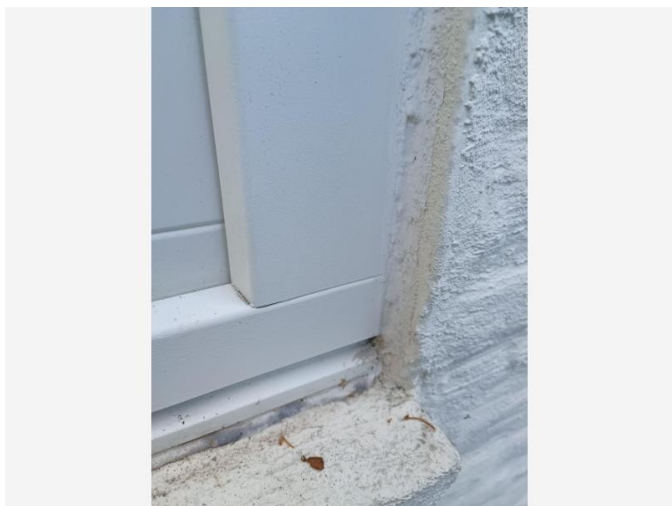
De gebruikte siliconen kit is niet asbestverdacht

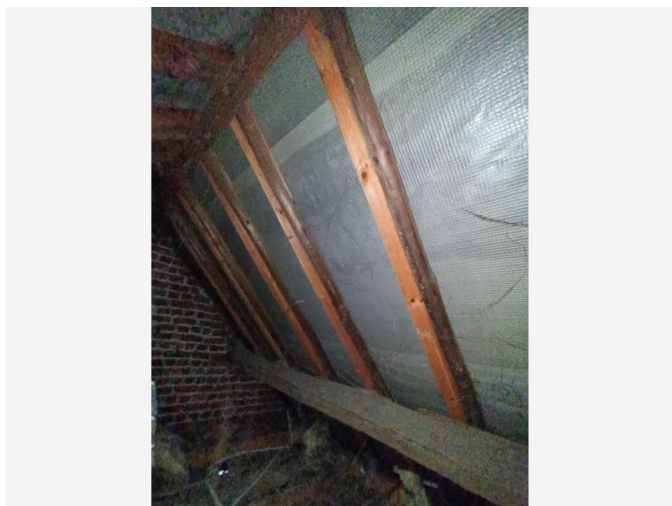
Het dak werd gecontroleerd (via zolder en schuur). Er is geen verdacht onderdak vastgesteld .

Deze handeling is een steekproef , er is geen garantie dat het volledige dak met éénzelfde materiaal is opgebouwd. Dit kan enkel via destructief onderzoek vastgesteld worden.

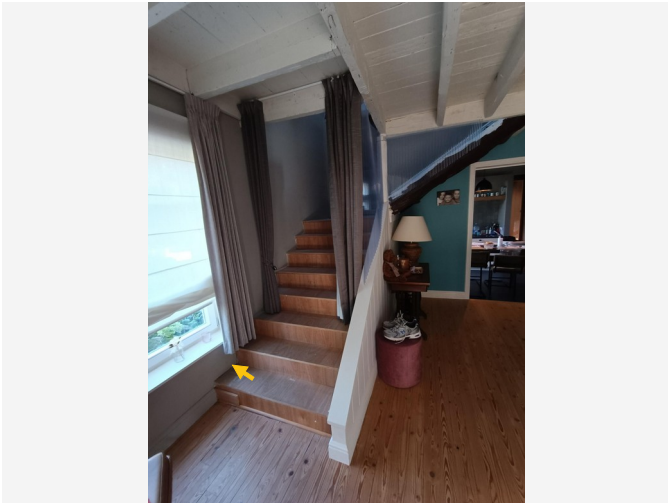
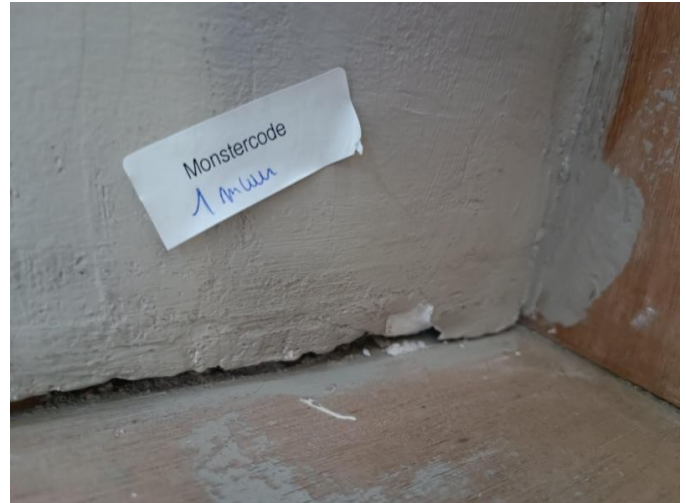
## Fiche 5: Muurpleister

Geen asbest

| # | Type | Referentie | Resultaat |
|---|---|---|---|
| 5.1 | Mengmonster | 1 | Geen asbest |

| Opmerking | <p>Volgens het inspectieprotocol is een monstername van het pleisterwerk verplicht om dit te identificeren als niet-asbesthoudend.</p> <p>Locatie staalnames: individuele ruimte: slaapkamer / natte ruimte: keuken/ stookplaats: ok / traphal: living</p> <p>De vermelde oppervlaktes en volumes betreffen een beredeneerde schatting. Er worden geen rechten verleend aan deze oppervlaktes/volumes. De dikte is een schatting die voorkomt uit de monsterplaatsen en is daarom niet altijd representatief.</p> <p>Er bevinden zich enkele valse wanden. Het is niet duidelijk of er pleisterwerk of asbest toepassingen aanwezig zijn achter/op deze valse wanden, het is aangewezen om bijkomend onderzoek uit te voeren bij werken.</p> |

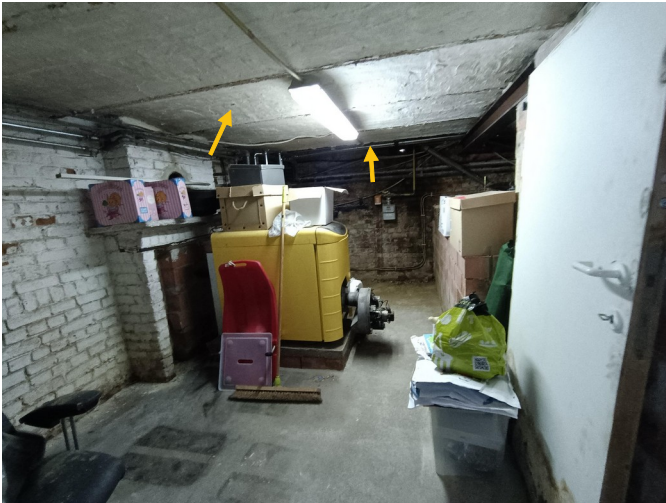
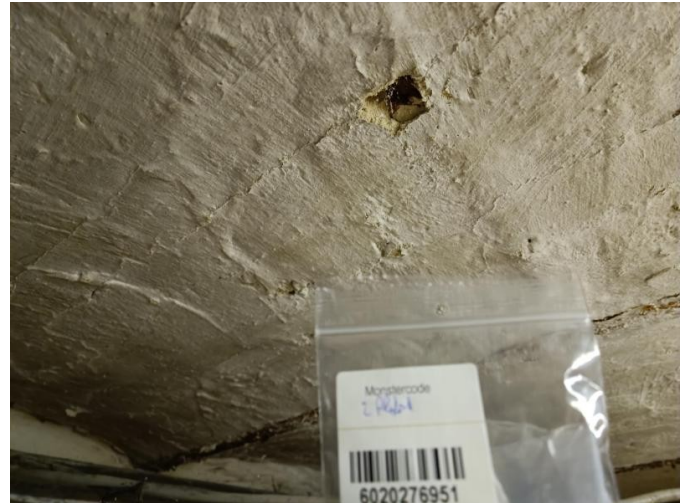
## Fiche 6: Plafondpleister

Geen asbest

| # | Type | Referentie | Resultaat |
|---|---|---|---|
| 6.1 | Mengmonster | 2 | Geen asbest |

| Opmerking | <p>Volgens het inspectieprotocol is een monstername van het pleisterwerk verplicht om dit te identificeren als niet-asbesthoudend.</p> <p>Locatie staalnames: individuele ruimte: 2 keer in kelder / natte ruimte: vals plafond / stookplaats: vals plafond/ traphal: vals plafond</p> <p>De vermelde oppervlaktes en volumes betreffen een beredeneerde schatting. Er worden geen rechten verleend aan deze oppervlaktes/volumes. De dikte is een schatting die voorkomt uit de monsterplaatsen en is daarom niet altijd representatief.</p> <p>Er bevinden zich enkele plafonds . Het is niet duidelijk of er pleisterwerk of asbest toepassingen aanwezig zijn achter/op deze valse plafonds, het is aangewezen om bijkomend onderzoek uit te voeren bij werken</p> |
