# Asbestinventarisatetest

Koning Albertstraat 41, 2610 Antwerpen

**Niet-asbestveilig**

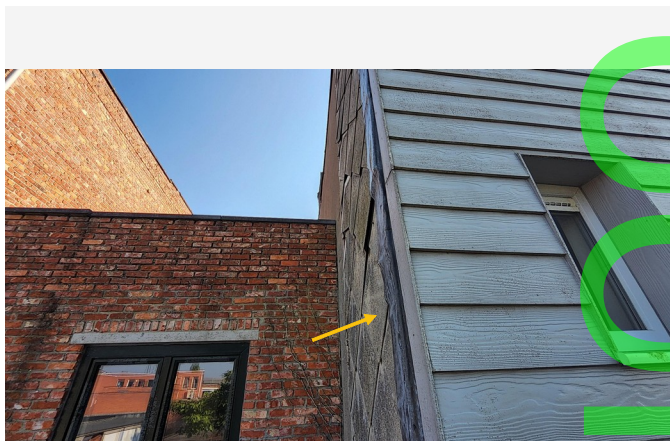
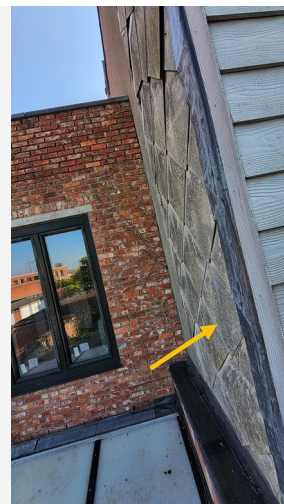
Het asbestmateriaal valt onder de mijlpaal van 2034.

**Dringend verwijderen**

| Eindbeoordeling materiaalrisico | Hoog materiaalrisico en/of hoge kans op vezelvrijgave |

| Asbestsoort (vezeltype) | Crocidoliet aanwezig |
| Toestand van het materiaal | Zwaar beschadigd, zwaar verweerd |

| Beschrijving | Leien Zijgevel |

- Verwijder dit asbestmateriaal zo snel mogelijk. Volg de toestand goed op.
- Hemelwater dat afspoelt van asbestcement daken of gevels kan asbestdeeltjes bevatten. Gebruik het enkel voor gesloten circuits (bv. spoelen toiletten). Reinig na het vervangen van het dak of de gevel de dakgoten en regenwaterput of -ton om asbesthoudend sediment of slib te verwijderen

De toepassingen zijn eenvoudig bereikbaar en kunnen zelf verwijderd worden. Echter gezien de risico's en de benodigde voorzorgsmaatregelen, wordt het sterk aangeraden om de werkzaamheden te laten uitvoeren door een professional die de opleiding eenvoudige handelingen heeft gevolgd. Dit vanwege de hoogte en bereikbaarheid.

De toepassingen dienen in hun geheel verwijderd te worden, zonder ze te breken, om vezelverspreiding te voorkomen.

Bevochtig en fixeer de leien grondig voordat je ze verwijderd.

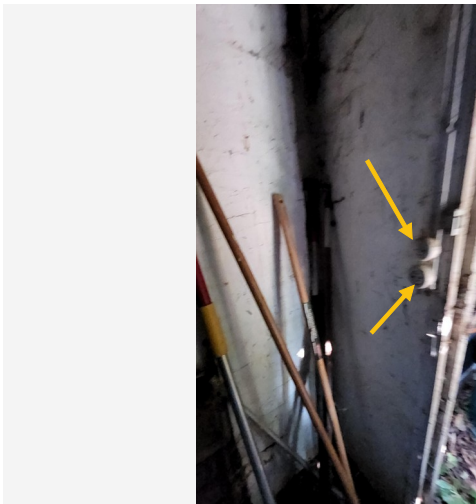
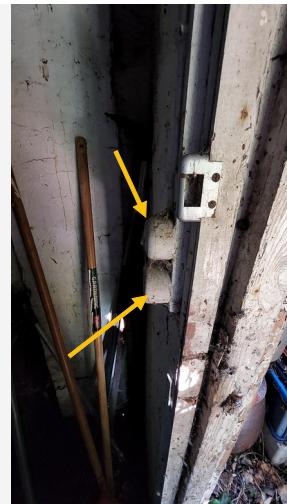
Het asbestmateriaal valt onder de mijlpaal van 2040.

| Eindbeoordeling materiaalrisico | Verhoogd materiaalrisico en/of verhoogde kans op vezelvrijgave |

| Asbestsoort (vezeltype) | Crocidoliet aanwezig |
| Toestand van het materiaal | Licht beschadigd, licht verweerd. Intact calciumsilicaatmateriaal of categorie III 'gebondenheid' |

| Beschrijving | bakeliet |

- Verwijder dit asbestmateriaal zo snel mogelijk. Volg de toestand goed op.

- Eenvoudige handelingen: mag via doe-het-zelf of door werknemer(s) met opleidingsattest eenvoudige handelingen  
Mag onder eenvoudige handelingen verwijderd worden zonder de toepassing te breken

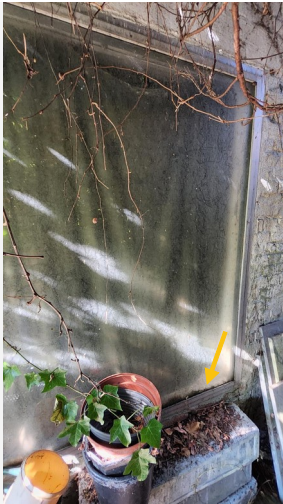
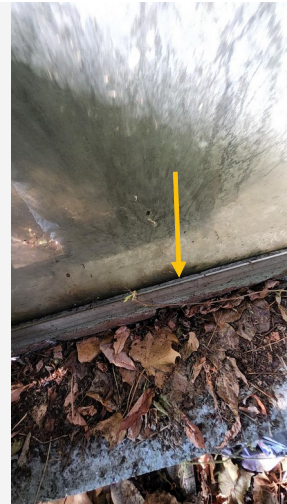
Het asbestmateriaal valt onder de mijlpaal van 2040.

| Eindbeoordeling materiaalrisico | Verhoogd materiaalrisico en/of verhoogde kans op vezelvrijgave |

| Asbestsoort (vezeltype) | Amfibool aanwezig, uitgezonderd crocidoliet |
| Toestand van het materiaal | Matig beschadigd, matig verweerd |

| Beschrijving | Mastiek tussen glas en profiel |

- Verwijder dit asbestmateriaal zo snel mogelijk. Volg de toestand goed op.

De toepassingen zijn eenvoudig bereikbaar en kunnen zelf verwijderd worden.

De toepassingen dienen in hun geheel verwijderd te worden, zonder ze te breken, om vezelverspreiding te voorkomen.

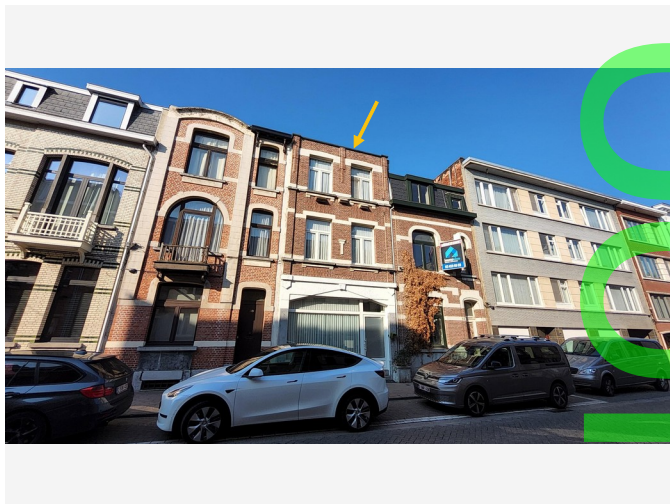
Situeringsfoto

**Reden:** Het te onderzoeken materiaal situeert zich hoger dan 3,50 m te rekenen vanaf een veilige ondergrond

**Uitleg van de asbestdeskundige:** Het hoofddak situeert zich hoger dan 3,5m te rekenen vanaf een veilige ondergrond

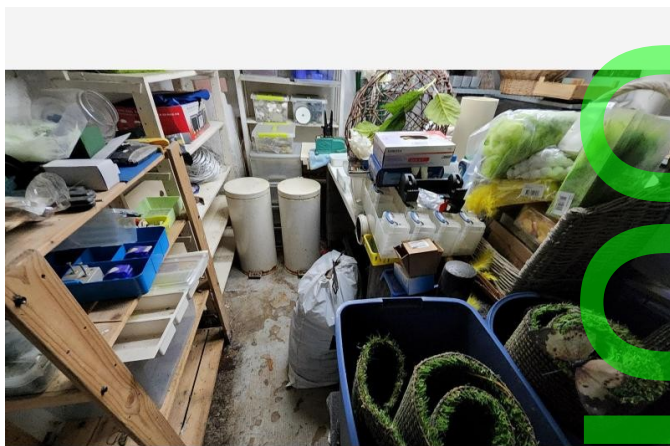
Situeringsfoto

**Reden:** Materiaal in opslag

**Uitleg van de asbestdeskundige:** In de kelder was er materiaal in opslag waardoor de volledige ruimte niet helemaal onderzocht kon worden.

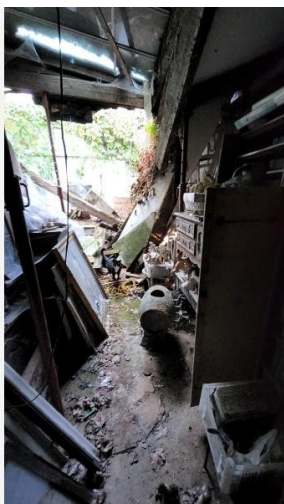
Situeringfoto

**Reden:** Het onderzoek kan niet uitgevoerd worden binnen de bepalingen van de Welzijnswet

**Uitleg van de asbestdeskundige:** Een deel van het dak was ingestort, hierdoor kon het achterste deel niet volwaardig onderzocht worden. In combinatie met vegetatie kon het resterende dak niet volwaardig ondezocht worden

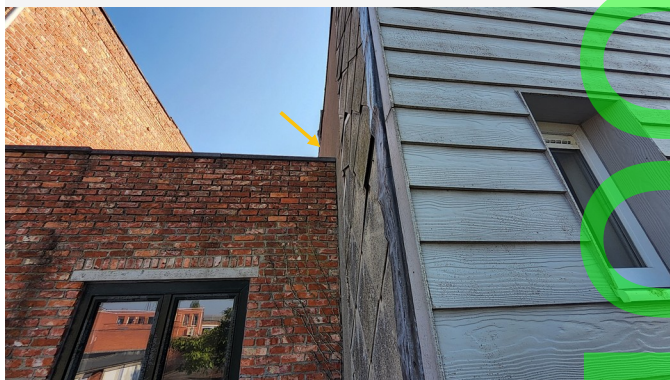
Situeringsfoto

**Reden:** Het te onderzoeken materiaal situeert zich hoger dan 3,50 m te rekenen vanaf een veilige ondergrond

**Uitleg van de asbestdeskundige:** De gevels op de perceelgrens, welke uitsteken tov de aangebouwde woningen zijn niet volledige zichtbaar, deze konden niet volwaardig onderzocht worden

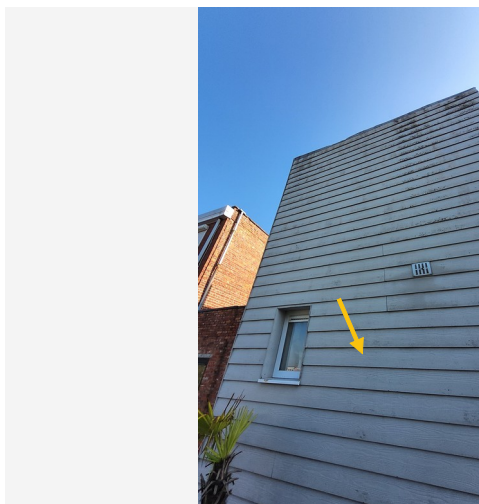
Vrije foto

De sidings op de achtergevel en zijgevel (links) werden na 2001 geplaatst, namelijk in 2004

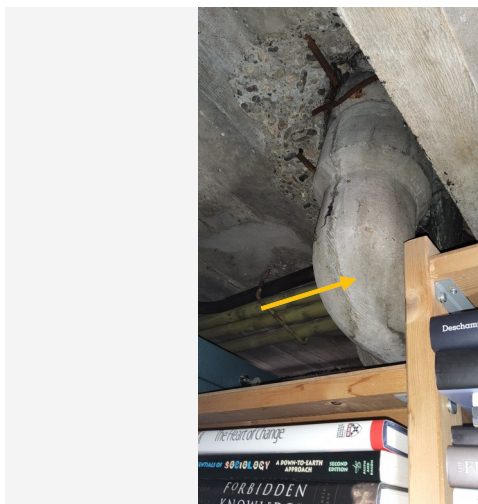
Vrije foto

Door de garage loopt een waterafvoerbuis. Deze is asbestverdacht maar hoort tot de gemeenschap

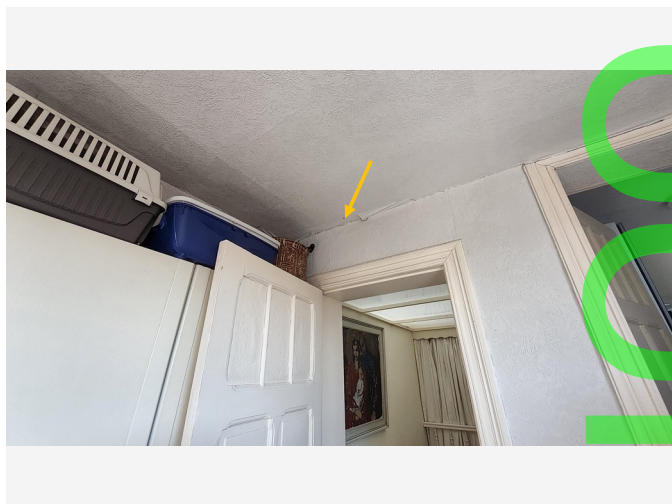
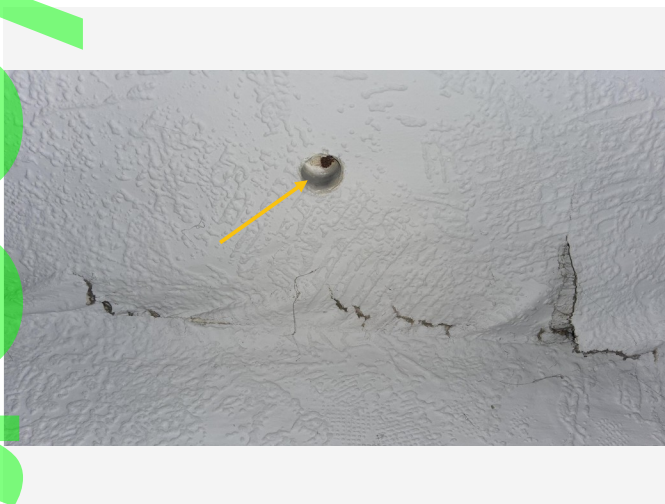
Geen asbest

| # | Type | Referentie | Resultaat |
|---|---|---|---|
| 10.1 | Mengmonster | 29/9/25-W2 | Geen asbest |

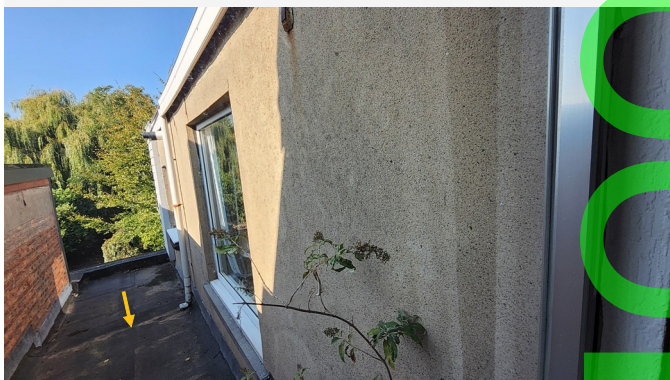
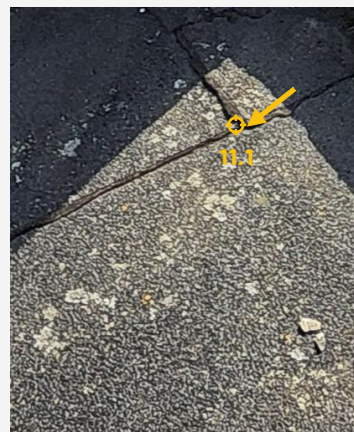
## Fiche 11: Roofing tussendak

Geen asbest
