# Asbestinventarisatetest

Zandstraat 15, 2390 Malle

Attestnummer : **20250929-000452.000**

Uitgegeven op : **29.09.2025**

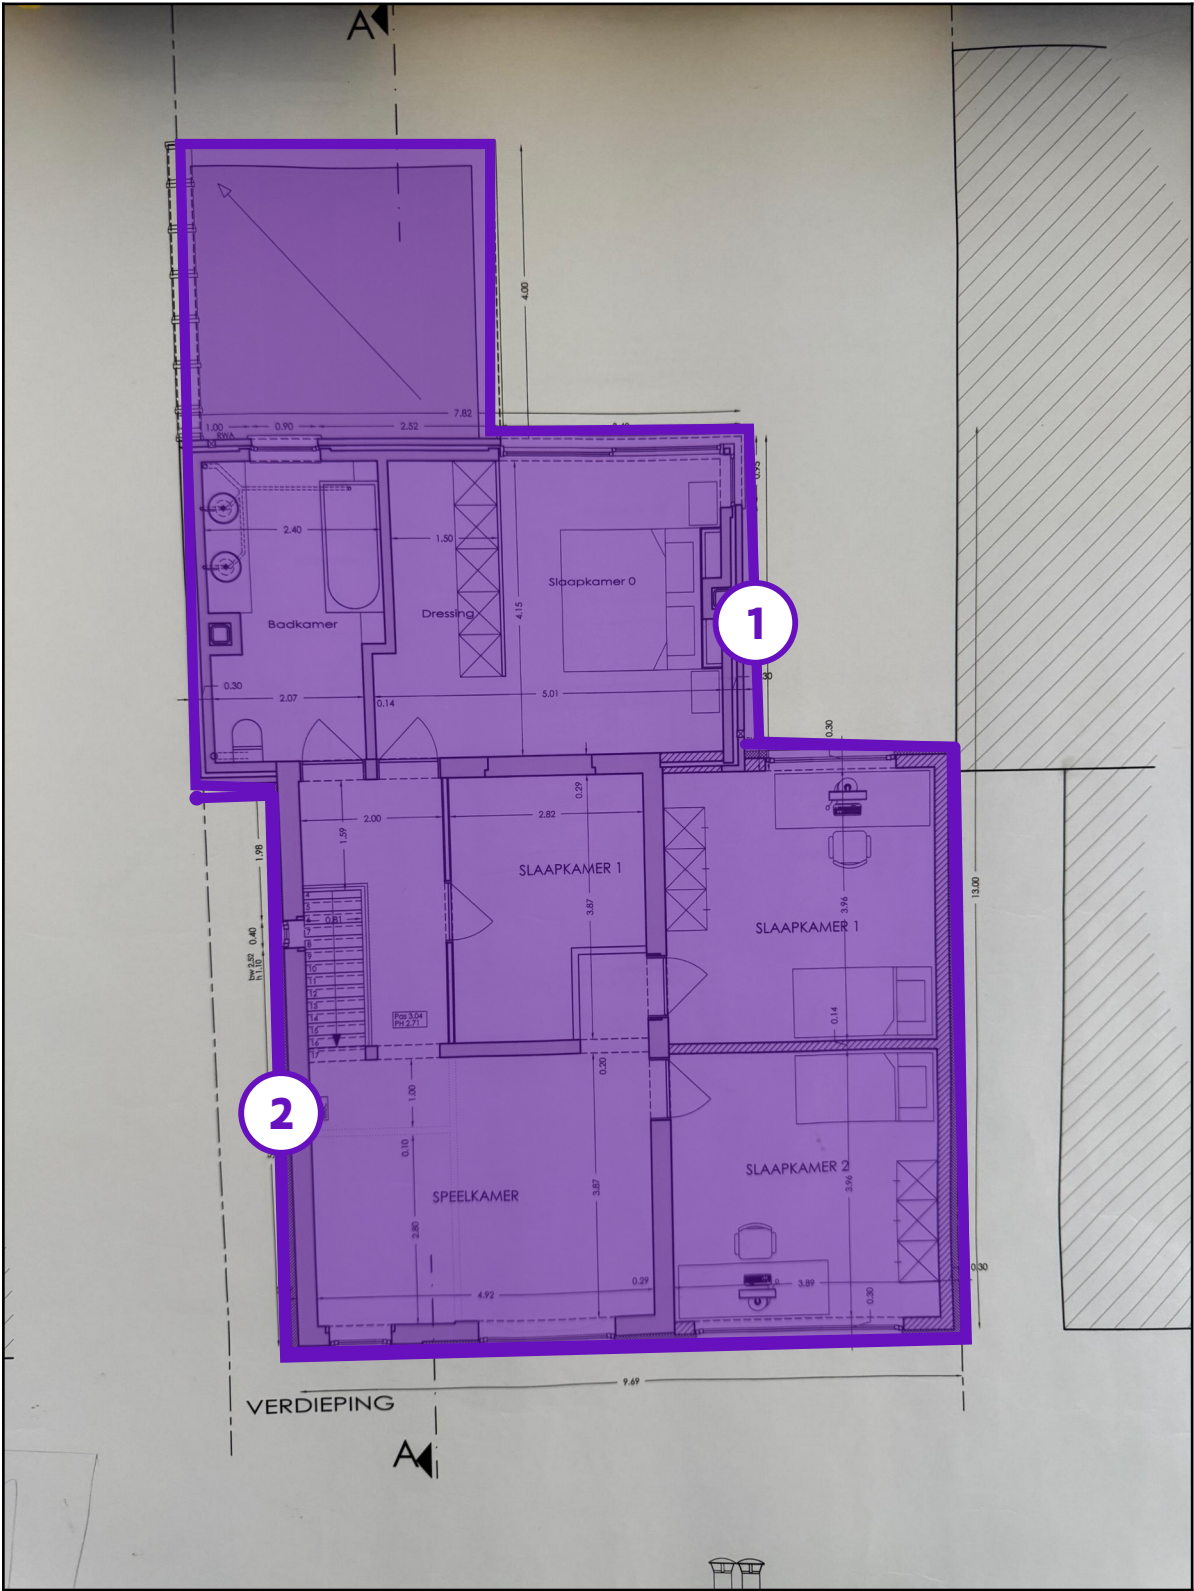
# Plan 1.2: Verdieping

De roofing van het plat dak werd vervangen tijdens de verbouwingswerken in 2011–2012. De aanwezigheid van eventueel oude, onderliggende roofinglagen kon visueel niet worden vastgesteld. Er wordt geen uitsluitel gegeven over de eventuele aanwezigheid van asbesthoudende materialen onder de nieuwe dakafdichting.

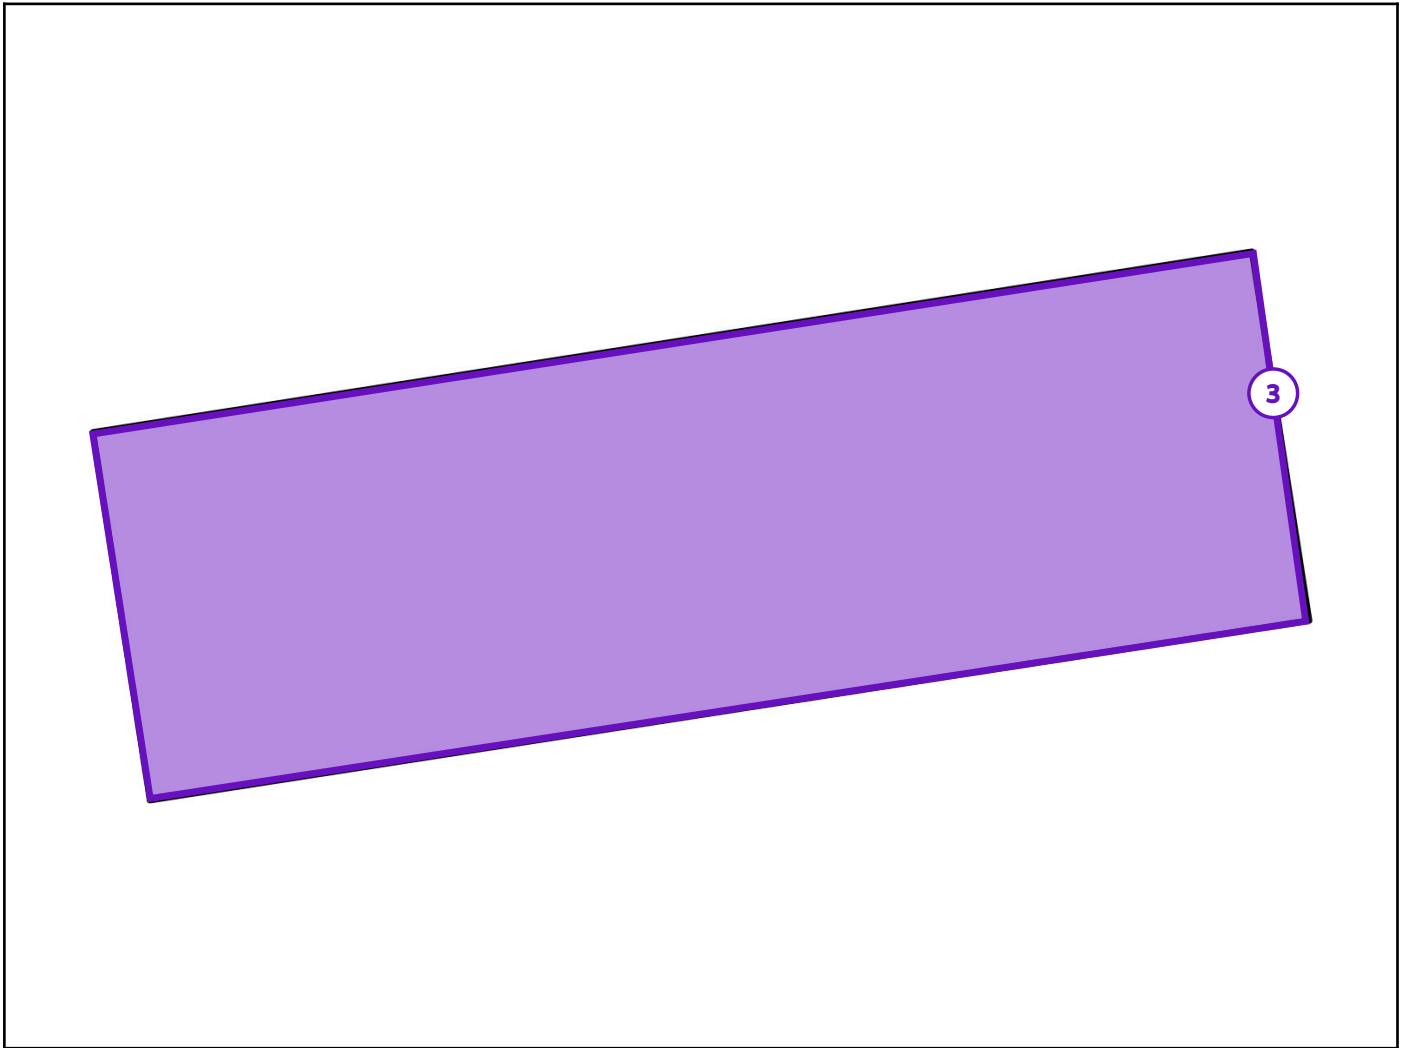
## Plan 2.1: Tuinberging

Er werden geen waarneembare asbestverdachte materialen vastgesteld.

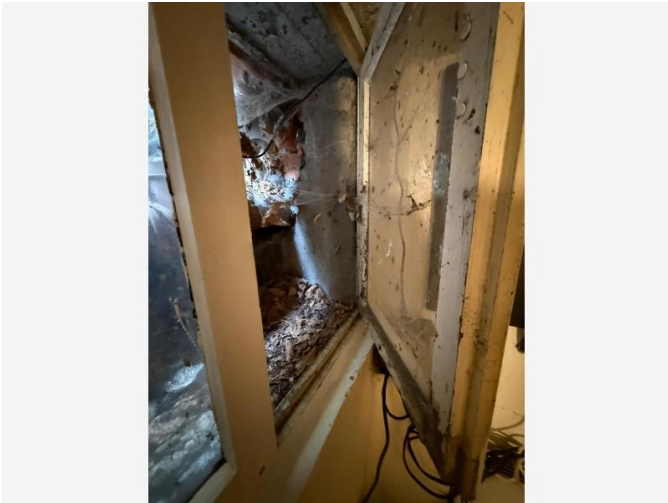
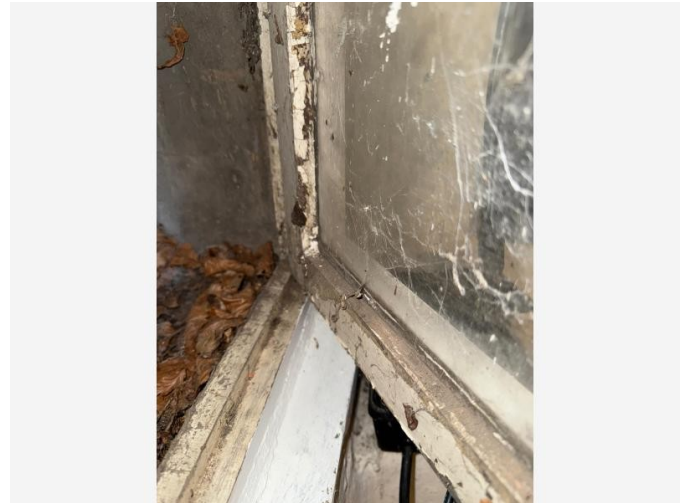
## Fiche 4: M02\_Mastiek kelderraam

### Conclusie

Geen asbest

| # | Type | Referentie | Resultaat |
|---|---|---|---|
| 4.1 | Puntmonster | M73291 | Geen asbest |

| Opmerking | De mastiek van het kelderraam werd bemonsterd en geanalyseerd in het kader van deze asbestinventaris. Het buitenschrijnwerk vanaf het gelijkvloers en op het verdiep werd volledig vervangen tijdens de verbouwingen van 2011-2012 en wordt om die reden niet als asbestverdacht beschouwd. |

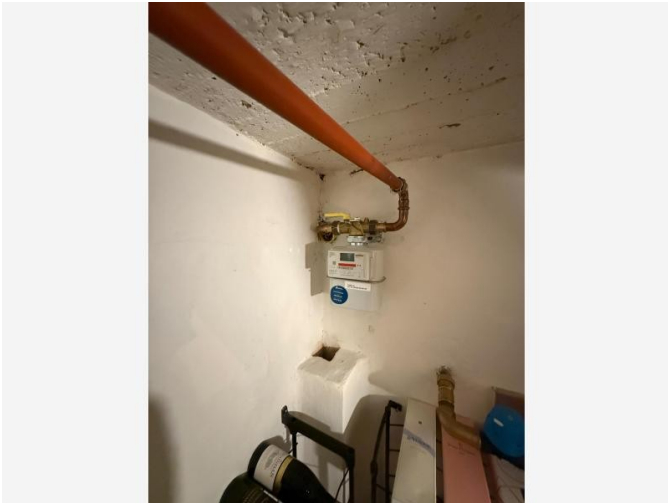
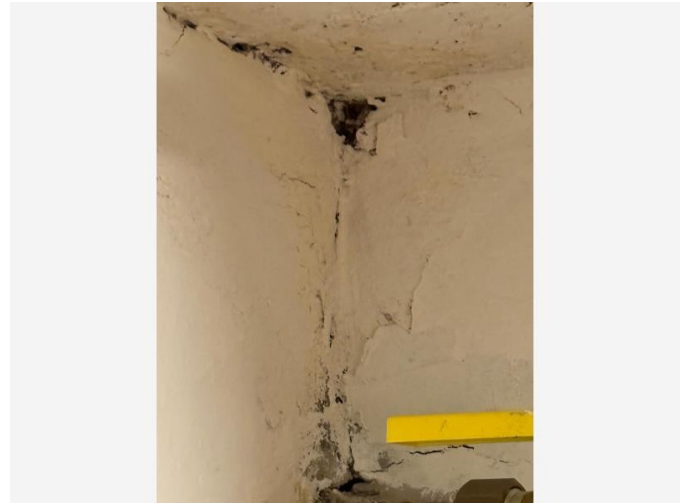
## Fiche 5: M01\_Muurpleister (meng)

### Conclusie

Geen asbest

| # | Type | Referentie | Resultaat |
|---|---|---|---|
| 5.1 | Mengmonster | M73290 | Geen asbest |

| Opmerking | Het pleisterwerk in de kelder werd bemonsterd in het kader van deze asbestinventaris. Dit pleisterwerk maakt geen deel uit van de verbouwingen uitgevoerd in 2011-2012. |
