# Asbestinventarisatetest

Kasteeldreef 82, 2970 Schilde

Attestnummer : 20251001-000461.000

**Niet-asbestveilig**

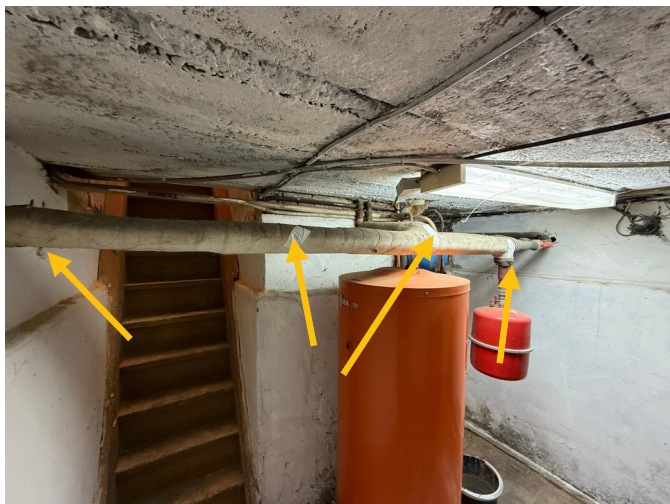
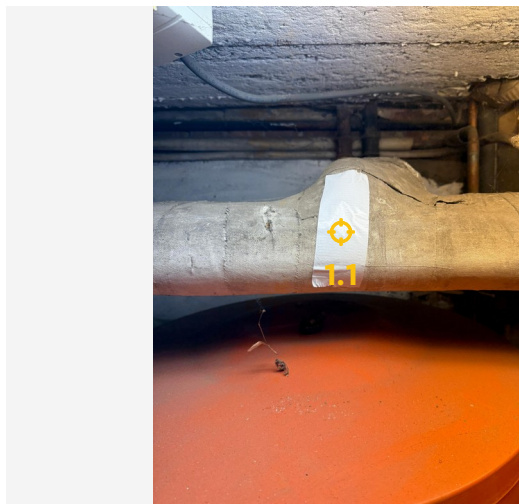
**Dringend verwijderen**

| Eindbeoordeling materiaalisico | Hoog materiaalisico en/of hoge kans op vezelvrijgave |

| Gebondenheid | Categorie 3: niet-hechtgebonden met weinig of geen matrix |
| Asbestsoort (vezeltype) | Amfibool aanwezig, uitgezonderd crocidoliet |
| Asbestconcentratie | Hoog ( $\geq 50\%$ ) |
| Toestand van het materiaal | Matig beschadigd, matig verweerd |

| # | Type | Referentie | Resultaat |
|---|---|---|---|
| 1.1 | Mengmonster | AP 217 - 3 | Amosiet |

| Beschrijving | Leidingisolatie |

- Zorg voor een veilig beheer. Vermijd het beschadigen van het asbestmateriaal. Controleer de toestand jaarlijks op wijzigingen.
- Sluit de ruimte luchtdicht af en vermijd het betreden van de ruimte.
- Scherm in afwachting van verwijdering het asbestmateriaal af van luchtstromingen en verstoring: bijvoorbeeld door het te verpakken, te fixeren, af te dekken, signalisatie - afbakening aan te brengen, ...
- Verwijder dit asbestmateriaal zo snel mogelijk. Volg de toestand goed op.

- Hermetische zone (erkend asbestverwijderaar)  
De toepassing kan enkel verwijderd worden door beschadiging. Hierdoor is er zekerheid van vezelvrjgave en is de verwijdering door gebruik te maken van een hermetische ruimte verplicht voor juiste verwijdering.  
De erkende asbestverwijderaar staat in voor het afleveren van de juiste attesten voor verwijdering.

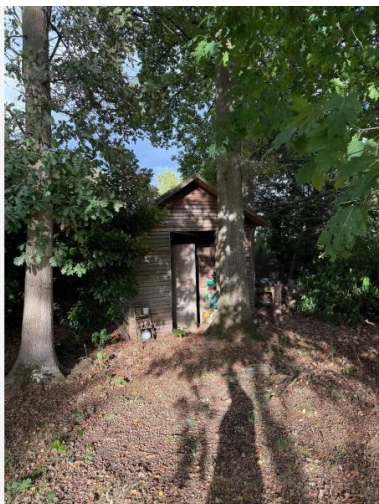
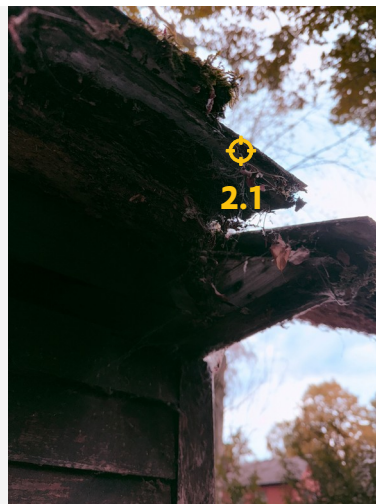
Verwijderen

| Eindbeoordeling materiaalisico | Verhoogd materiaalisico en/of verhoogde kans op vezelvrijgave |

| Toestand van het materiaal | Matig beschadigd, matig verweerd |

| # | Type | Referentie | Resultaat |
|---|---|---|---|
| 2.1 | Puntmonster | AP 217- 4 | Chrysotiel |

| Beschrijving | Leien tuinhuis rechts |

- Verwijder dit asbestmateriaal zo snel mogelijk. Volg de toestand goed op.

- Eenvoudige handelingen: mag via doe-het-zelf of door werknemer(s) met opleidingsattest eenvoudige handelingen  
Als de toepassing kan verwijderd worden zonder de toestand te wijzigen (breken, beschadigen, ...) kan de techniek van eenvoudige handelingen worden toegepast. Stofvorming dient vermeden te worden. Het gebruik van sneldraaiende werktuigen (boormachine, slijpschijf, hogedrukreiniger, ...) is verboden. Zorg voor gepaste persoonlijke beschermingsmiddelen: minimaal FFP3 mondmasker, wegwerpoverall (minimaal Cat III, type 5/6) en wegwerphandschoenen. Het dubbel verpakt afval kan men aandienen bij het recyclagepark van de gemeente (raadpleeg de voorwaarden van uw recyclagepark).

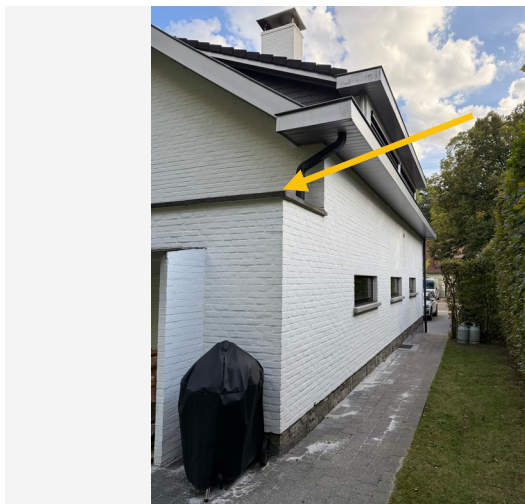
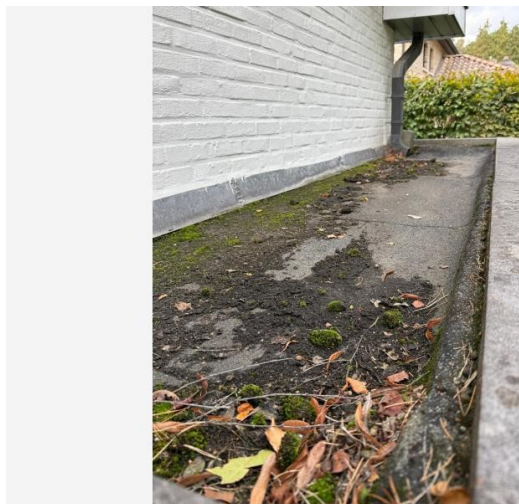
Maatregelen nemen

| Eindbeoordeling materiaalrisico | Verhoogd materiaalrisico en/of verhoogde kans op vezelvrijgave |

| Toestand van het materiaal | Matig beschadigd, matig verweerd |

| Beschrijving | Roofing plat dak |
| Eenvoudig bereikbaar | Nee <ul style="list-style-type: none"><li>• Verwijdering tast de bouwkundige integriteit aan.</li></ul> |

- Zorg voor een veilig beheer. Vermijd het beschadigen van het asbestmateriaal. Controleer de toestand jaarlijks op wijzigingen.
- Zorg voor een veilig beheer en verwijder dit asbestmateriaal wanneer het bij werken eenvoudig bereikbaar wordt. Controleer de toestand jaarlijks op wijzigingen.
- Voer bijkomende staalname(s) uit.

Wij geven het advies om een saneerder/opgeleide aannemer aan te stellen gezien het verwijderen zonder vezelverspreiding niet mogelijk is.

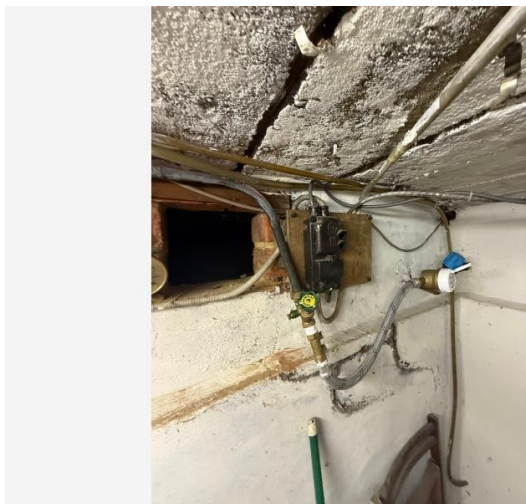
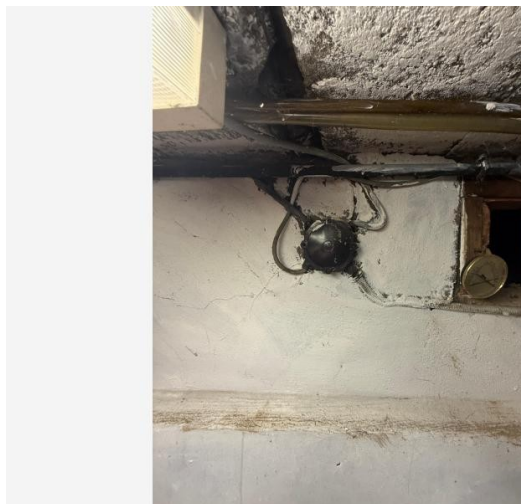
Zorgvuldig beheren

| Eindbeoordeling materiaalrisico | Laag materiaalrisico en/of verlaagde kans op vezelvrijgave |

| Toestand van het materiaal | Licht beschadigd, licht verweerd. Intact calciumsilicaatmateriaal of categorie III 'gebondenheid' |

| Beschrijving | Bakelieten schakelaar |

- Zorg voor een veilig beheer. Vermijd het beschadigen van het asbestmateriaal. Controleer de toestand jaarlijks op wijzigingen.

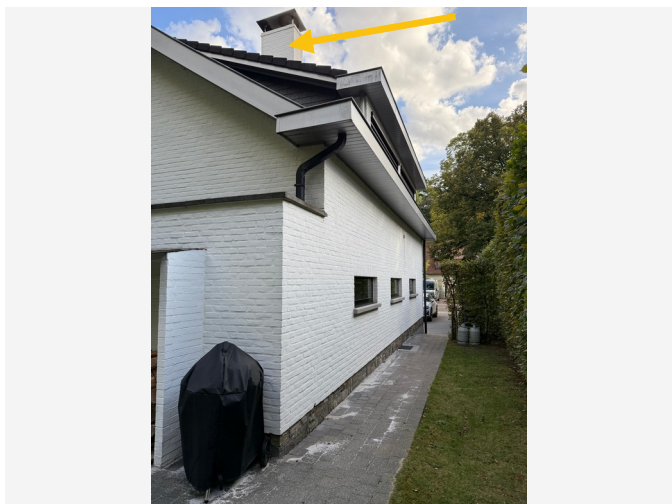
**Reden:** Het te onderzoeken materiaal situeert zich hoger dan 3,50 m te rekenen vanaf een veilige ondergrond

**Uitleg van de asbestdeskundige:** Binnen onze opdracht en het inspectieprotocol worden mogelijke toepassingen op een hoogte hoger dan 3.5 meter niet geïnspecteerd omwille van de veiligheid.

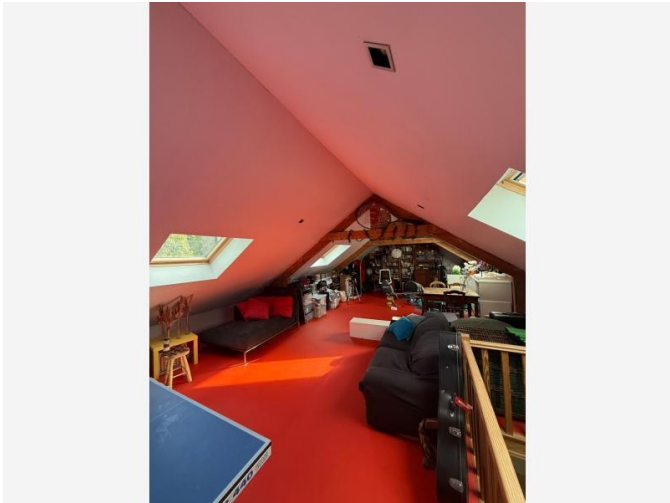
Gezien de afwerking binnen en de onmogelijkheid om de pannen langs een raam op te heffen kon er niet nagegaan worden welk materiaal als onderdak is gebruikt. Om dit te onderzoeken is er destructief onderzoek nodig.

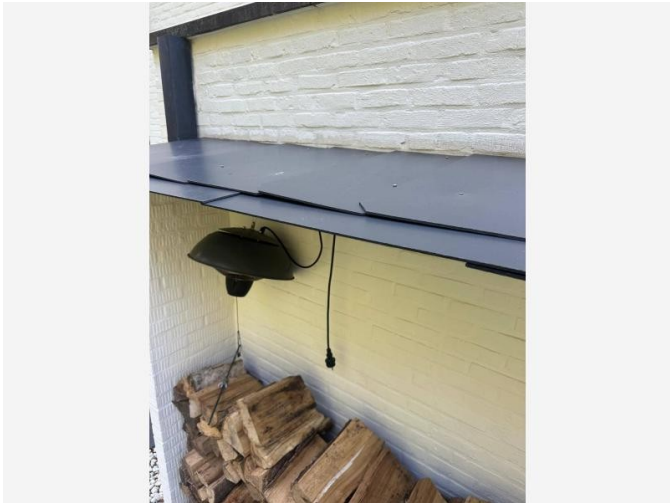
Bij de inspectie werd er een staalname gedaan van de aanwezige leien en deze bleken asbesthoudend. De eigenaar heeft deze verwijderd en afgevoerd en nieuwe leien op het hok aangebracht. De aankoopfactuur is toegevoegd in de bijlagen.

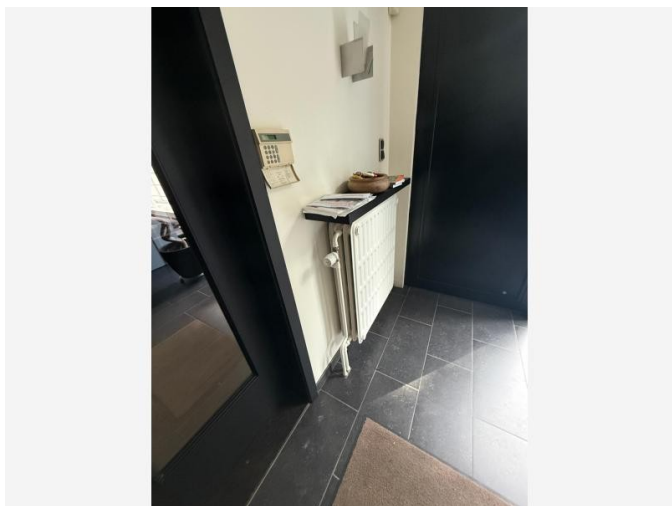
In de aansluitingen en koppelingen van de radiatoren kunnen asbestverdachte materialen aanwezig zijn.

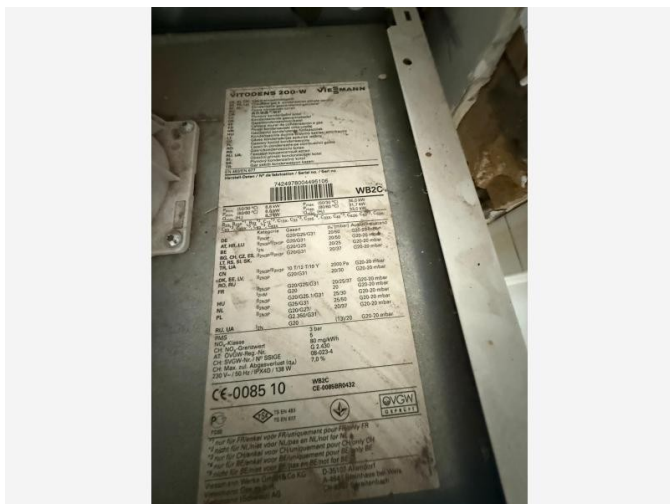
De CV - ketel is van na 2001, deze is niet asbestverdacht.

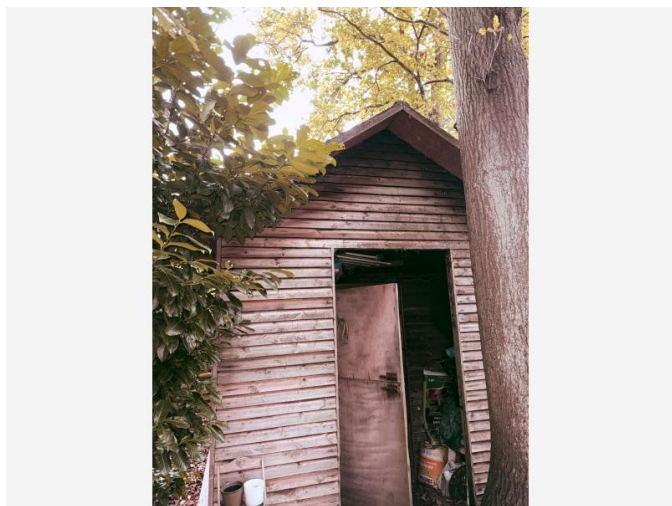
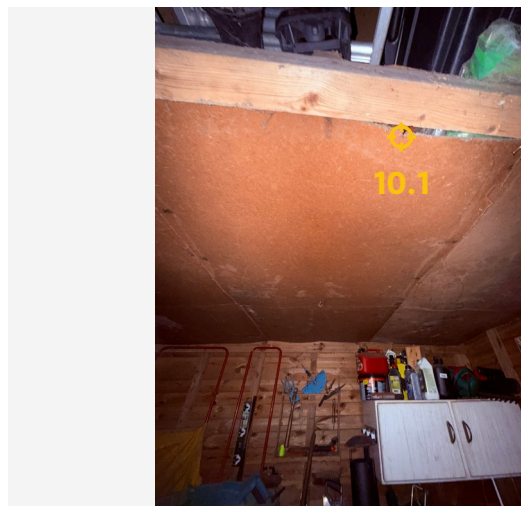
Geen asbest

| # | Type | Referentie | Resultaat |
|---|---|---|---|
| 10.1 | Puntmonster | AP 217 - 6 | Geen asbest |

| Beschrijving | plaatmateriaal plafond tuinhuis rechts |

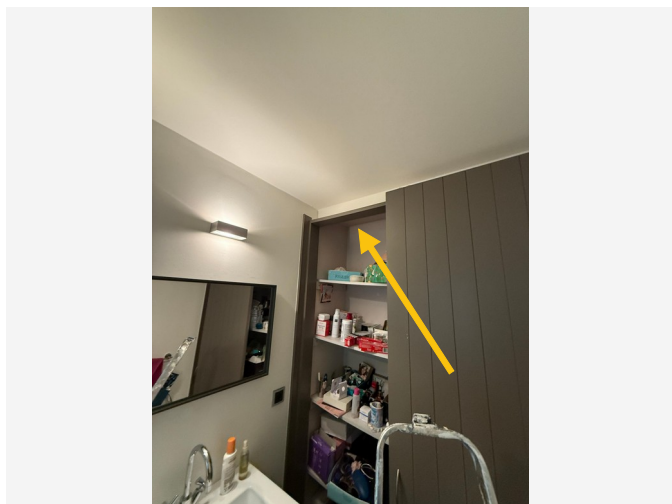
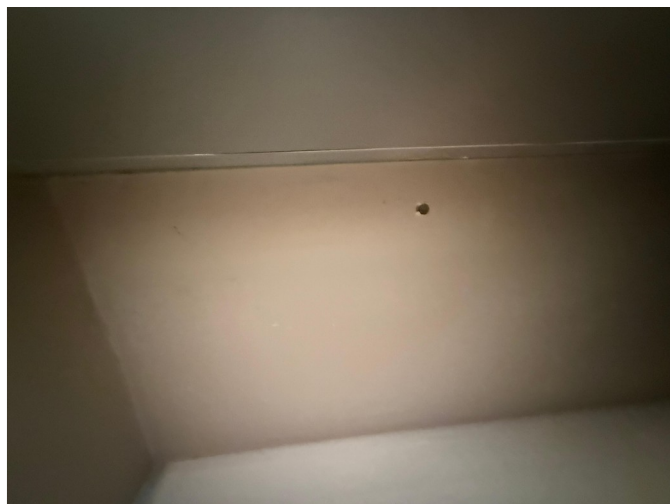
## Fiche 11: Pleisterwerk plafond

Geen asbest

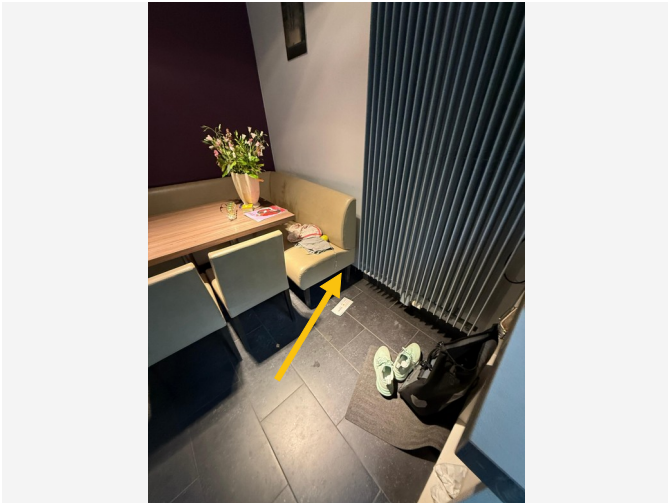
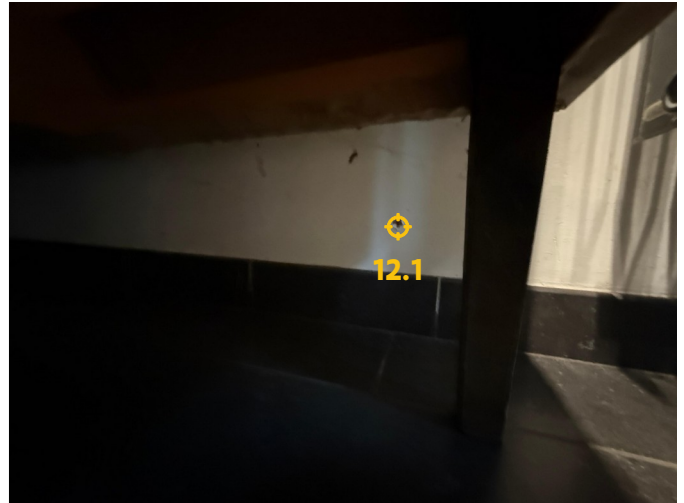
## Fiche 12: Pleisterwerk muren

Geen asbest
