# Asbestinventarisatattest

Rabotwegel 8, 9940 Evergem

Attestnummer : 20250809-000089.000

**Niet-asbestveilig**

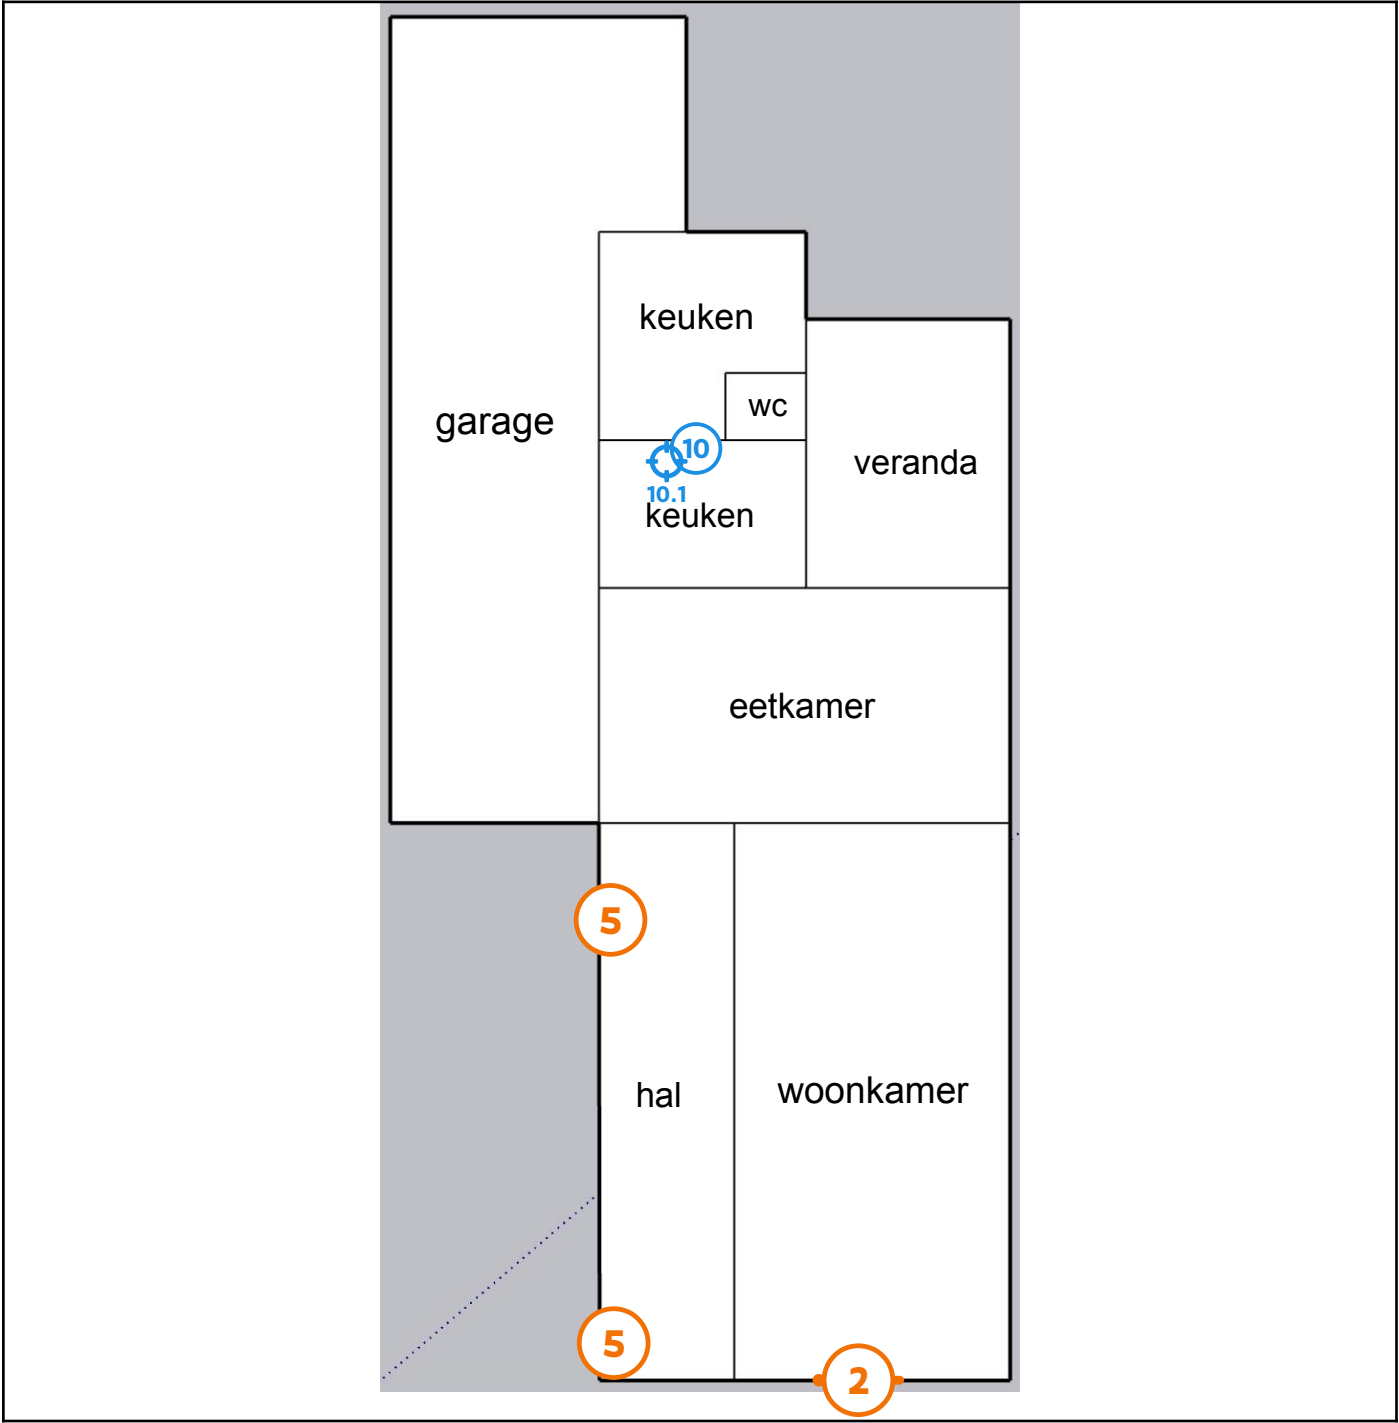
Plan 1.3: V0

| Beschrijving | Type | Actie |
|---|---|---|
| 2. Kit | Asbestmateriaal | Verwijderen |
| 5. Bakeliet tellerkast/schakelaars | Asbestmateriaal | Verwijderen |

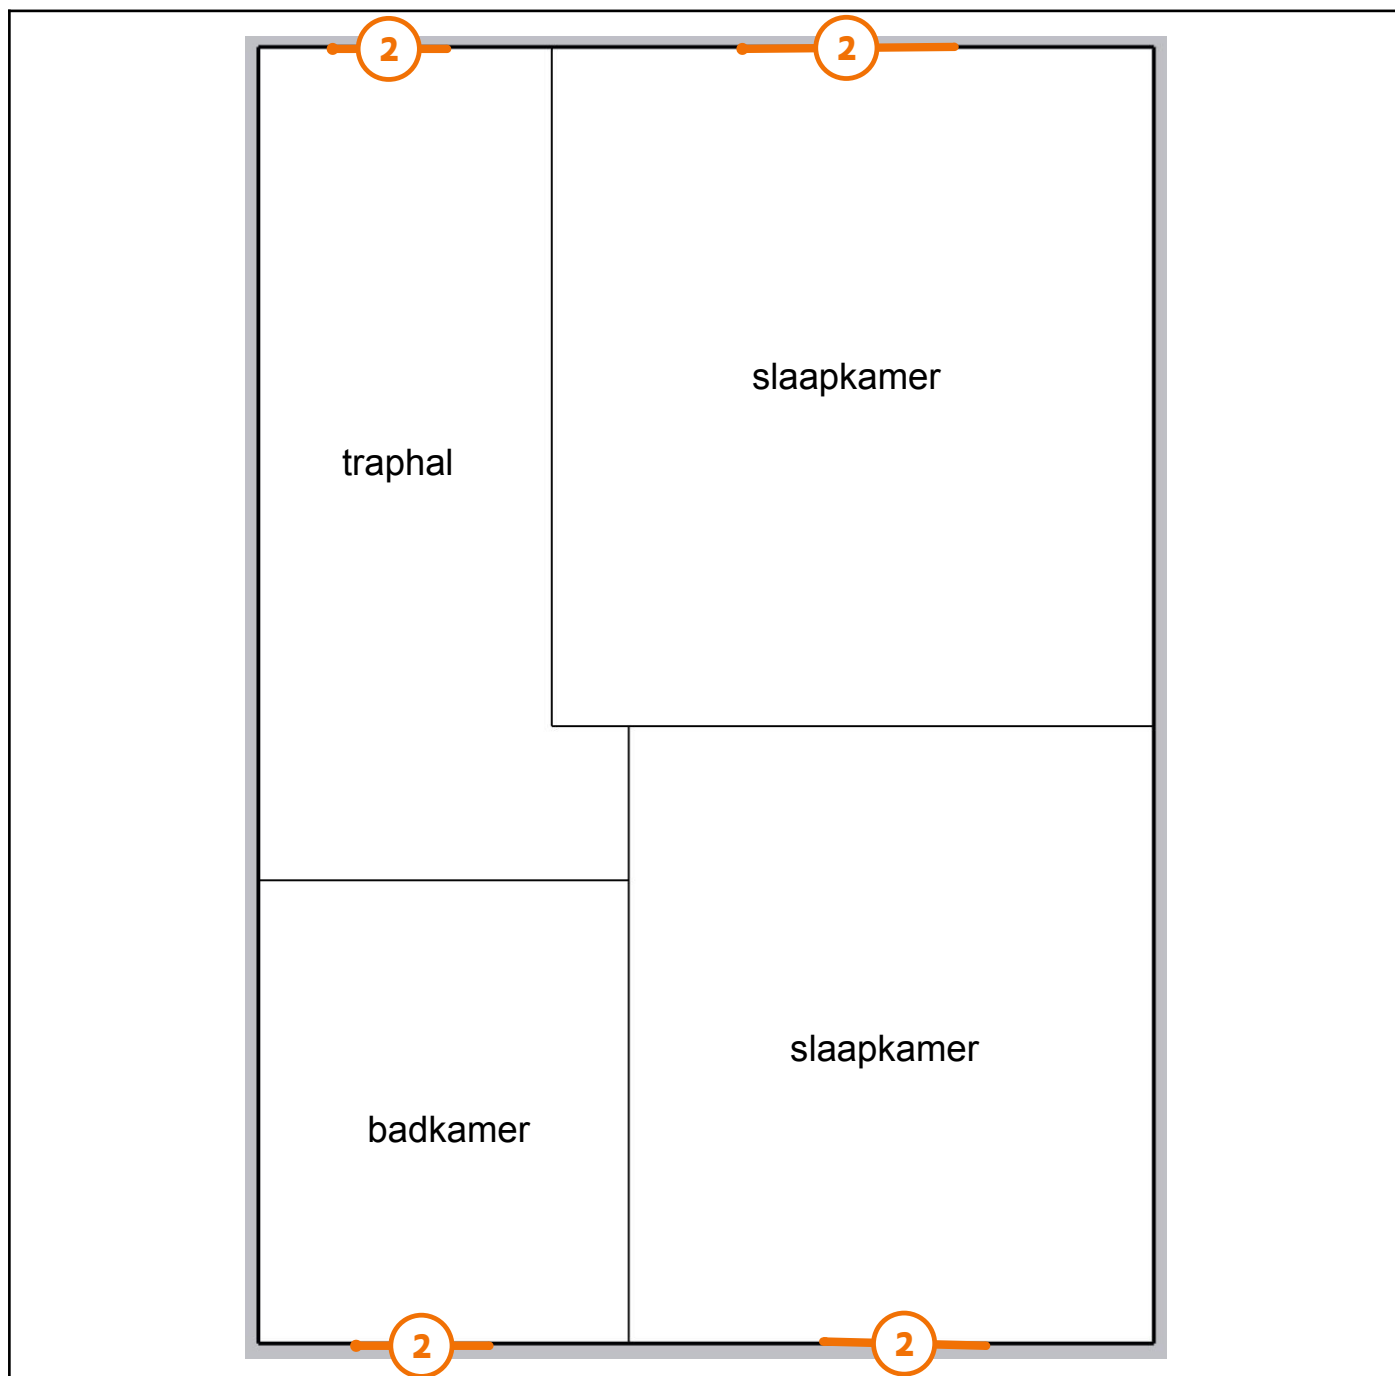
## Plan 1.9: V1

| Beschrijving | Type | Actie |
|---|---|---|
| 2. Kit | Asbestmateriaal | <a href="#">Verwijderen</a> |

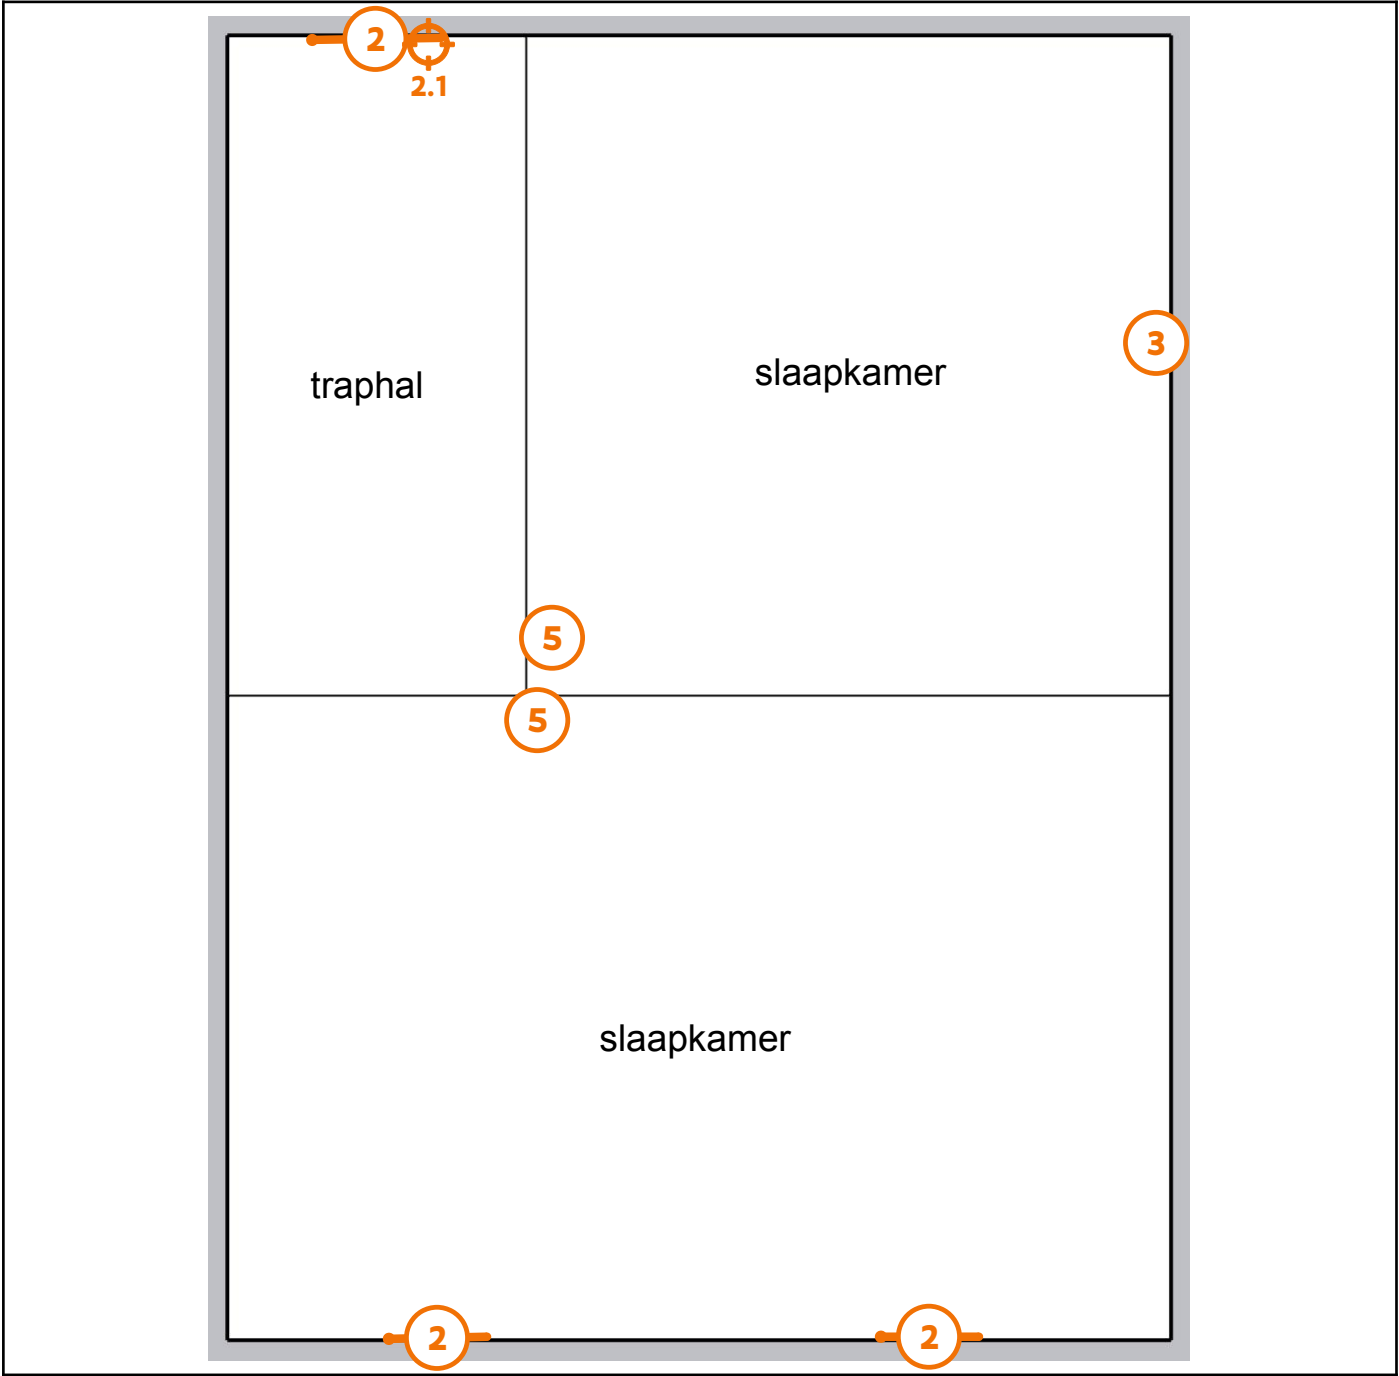
Plan 1.12: V2

| Beschrijving | Type | Actie |
|---|---|---|
| 2. Kit | Asbestmateriaal | <a href="#">Verwijderen</a> |

| 3. Roetluik | Asbestmateriaal | Verwijderen |
| 5. Bakeliet tellerkast/schakelaars | Asbestmateriaal | Verwijderen |

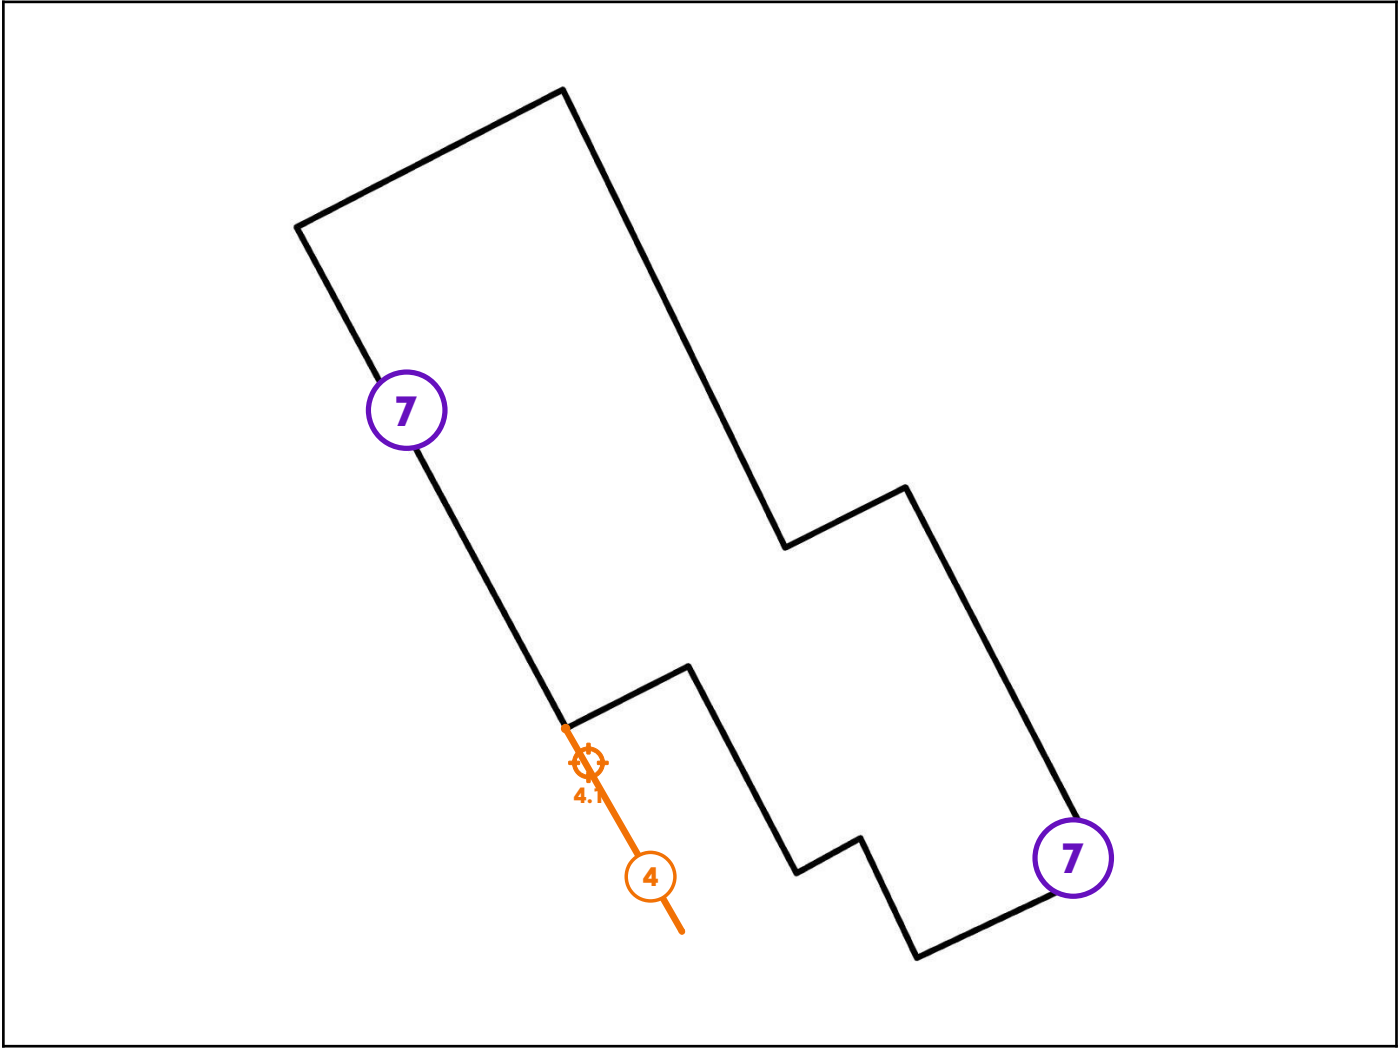
# Plan 1.15: Hoofdgebouw plan

| Beschrijving | Type | Actie |
|---|---|---|
| 4. Deksteen | Asbestmateriaal | Verwijderen |
| 7. Schouw | Beperking | - |

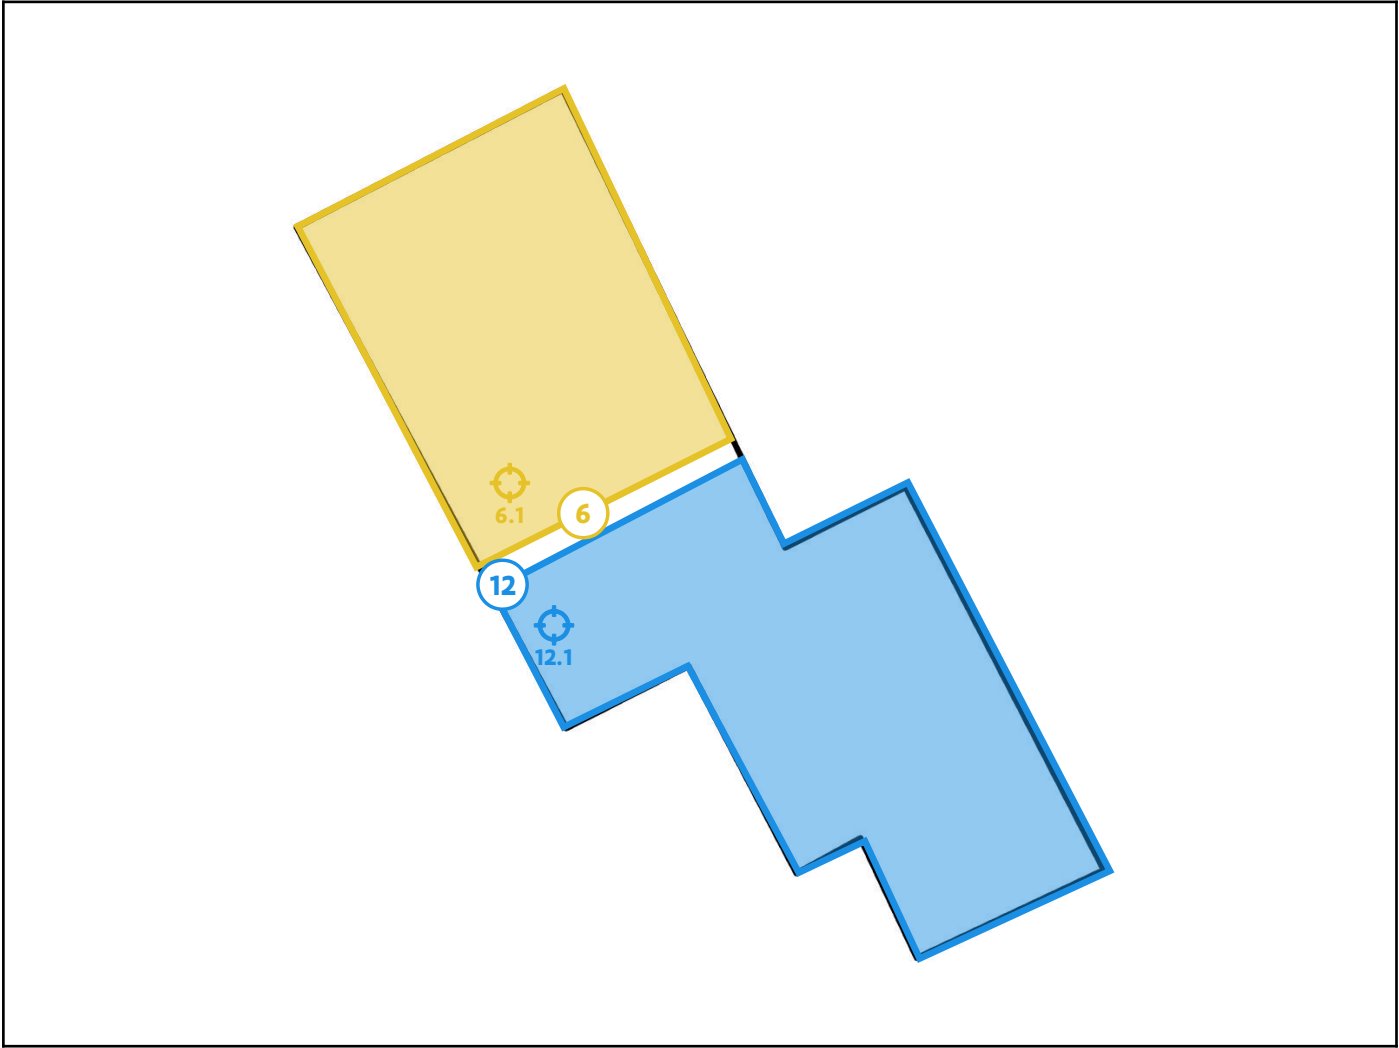
# Plan 1.16: Hoofdgebouw plan

| Beschrijving | Type | Actie |
|---|---|---|
| 6. Onderdak type Menuiserite | Asbestmateriaal | Zorgvuldig beheren |

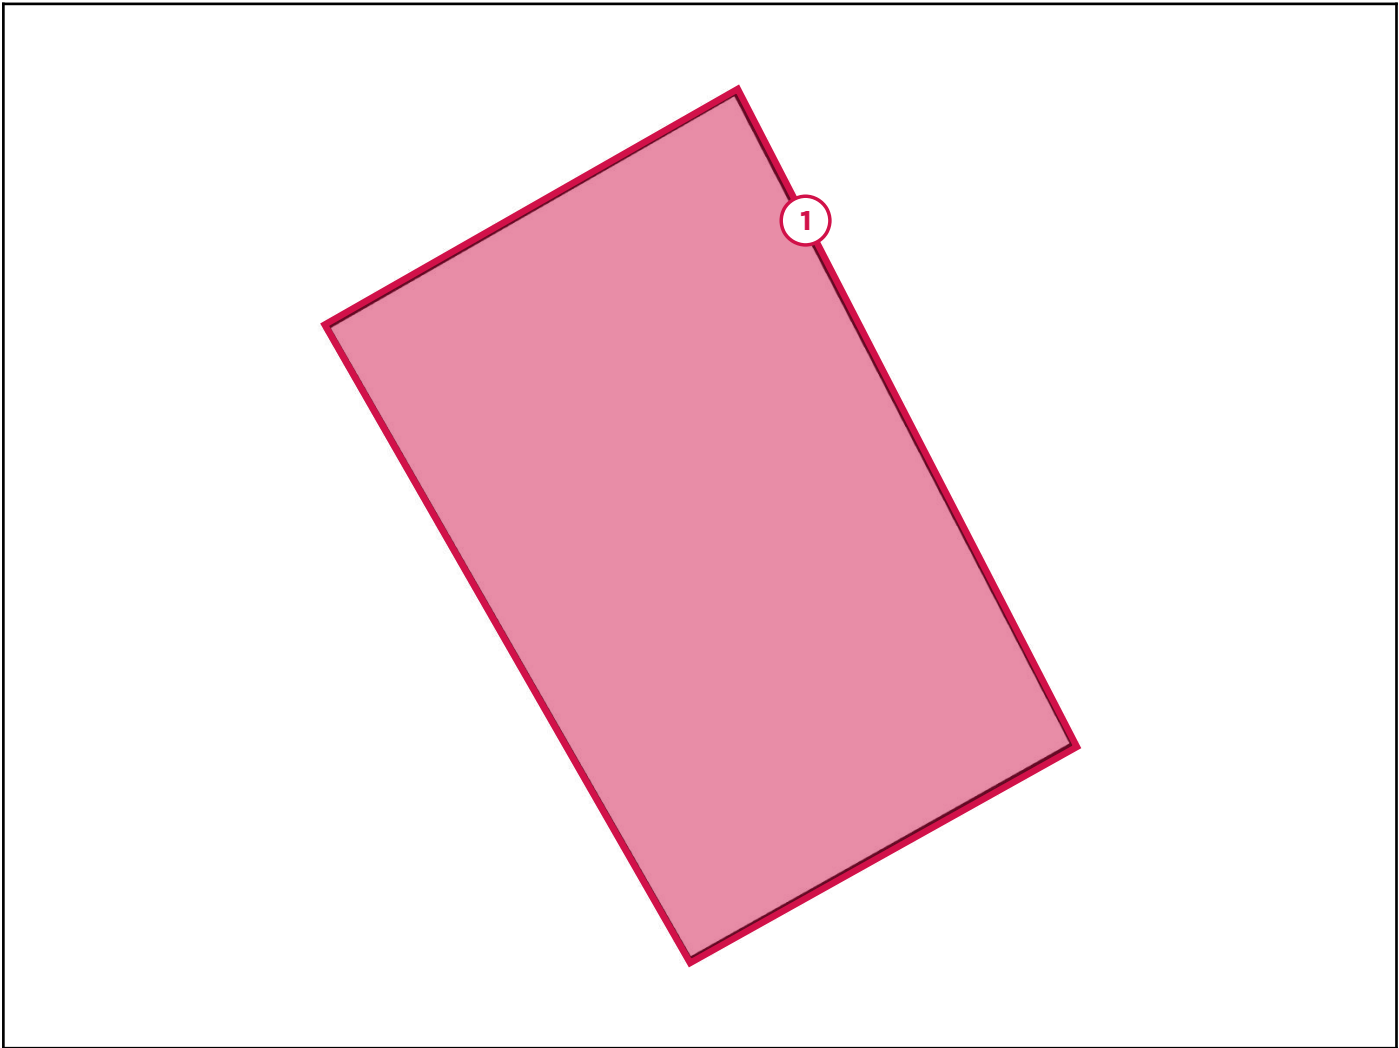
# Plan 2.1: Bijgebouw plan

| Beschrijving | Type | Actie |
|---|---|---|
| 1. Dak bestaande uit golfplaten | Asbestmateriaal | Dringend verwijderen |

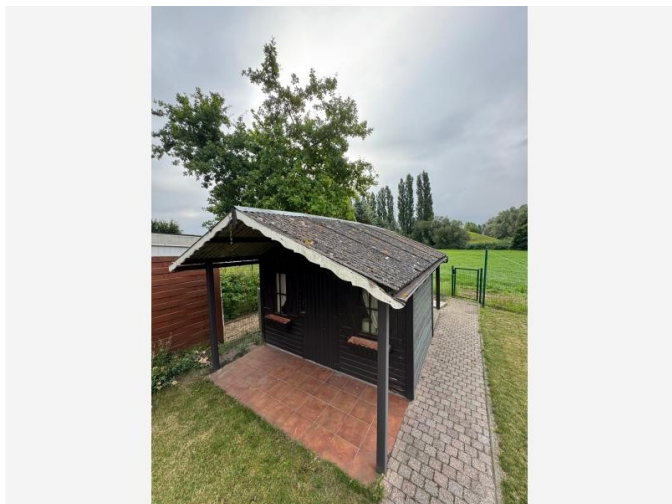
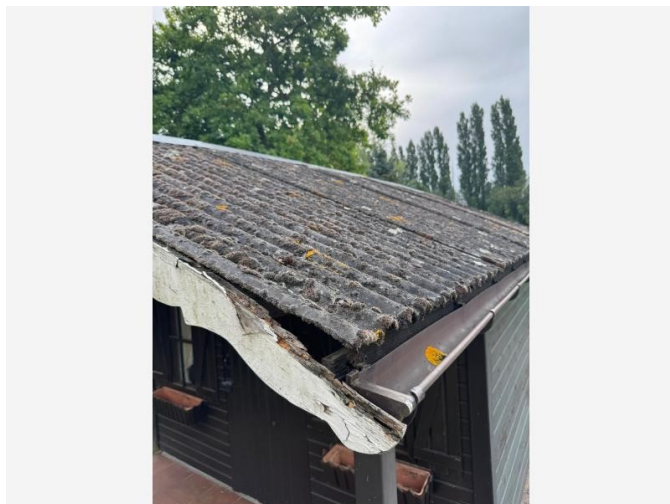
| Eindbeoordeling materiaalrisico | Hoog materiaalrisico en/of hoge kans op vezelvrijgave |

| Asbestsoort (vezeltype) | Crocidoliet aanwezig |
| Toestand van het materiaal | Matig beschadigd, matig verweerd |

| Beschrijving | Dak bestaande uit golfplaten |
| Asbestmateriaal | Dak- en gevelbekleding - Golfplaat |
| Hoeveelheid (oppervlakte - aantal) | <ul style="list-style-type: none"><li>• 30,00 m<sup>2</sup> - 1 stuk</li></ul> |

**Dringend verwijderen**

- Verwijder dit asbestmateriaal zo snel mogelijk. Volg de toestand goed op.
- Hemelwater dat afspoelt van asbestcement daken of gevels kan asbestdeeltjes bevatten. Gebruik het enkel voor gesloten circuits (bv. spoelen toiletten). Reinig na het vervangen van het dak of de gevel de dakgoten en regenwaterput of -ton om asbesthoudend sediment of slib te verwijderen
- Voer bijkomende staalname(s) uit.

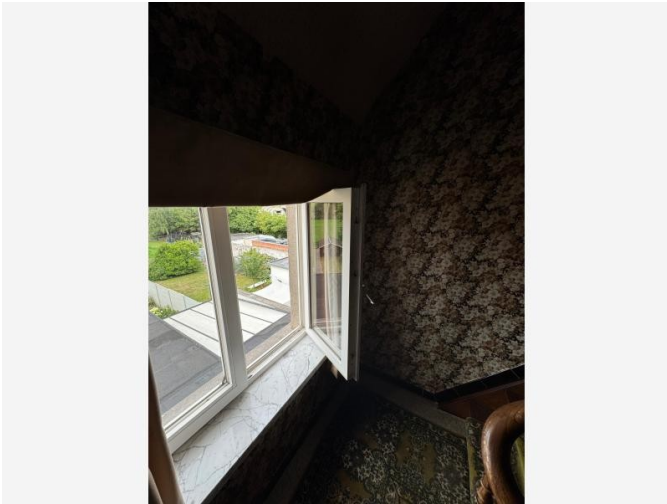
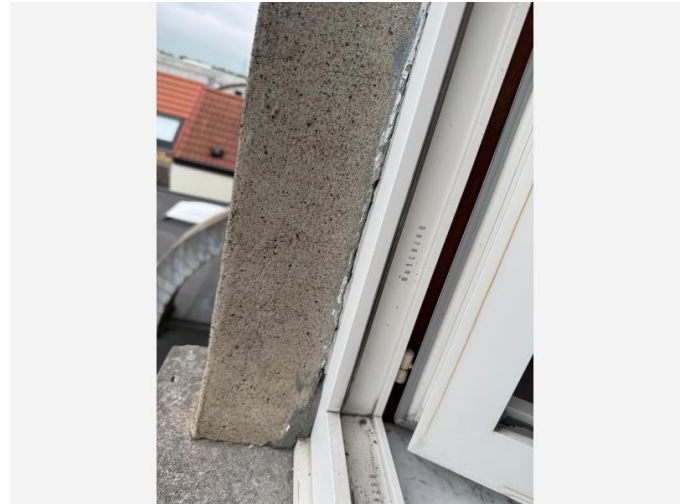
| Eindbeoordeling materiaalrisico | Verhoogd materiaalrisico en/of verhoogde kans op vezelvrijgave |

| Asbestsoort (vezeltype) | Alleen chrysotiel |
| Toestand van het materiaal | Matig beschadigd, matig verweerd |

| # | Type | Referentie | Resultaat |
|---|---|---|---|
| 2.1 | Puntmonster | -5 | Chrysotiel |

| Beschrijving | Kit |

Verwijderen

- Verwijder dit asbestmateriaal zo snel mogelijk. Volg de toestand goed op.

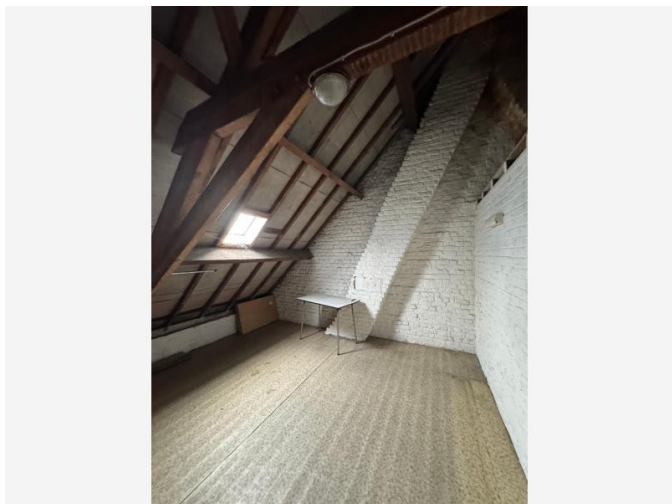
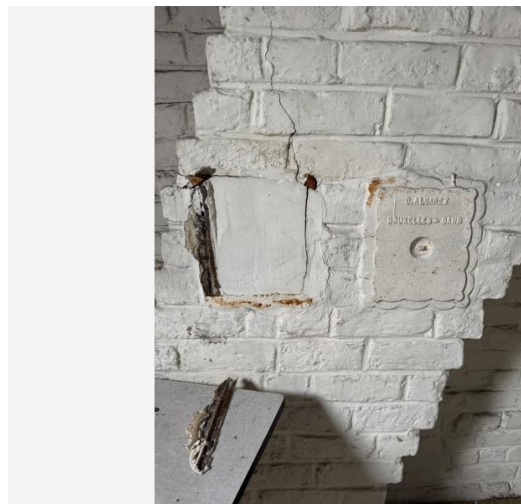
| Eindbeoordeling materiaalrisico | Verhoogd materiaalrisico en/of verhoogde kans op vezelvrijgave |

| Asbestsoort (vezeltype) | Crocidoliet aanwezig |

Verwijderen

- Verwijder dit asbestmateriaal zo snel mogelijk. Volg de toestand goed op.
- Voer bijkomende staalname(s) uit.
