# Asbestinventarisatetest

Weststraat 105, 9940 Evergem

Attestnummer : 20250325-000448.000

Uitgegeven op : 25.03.2025

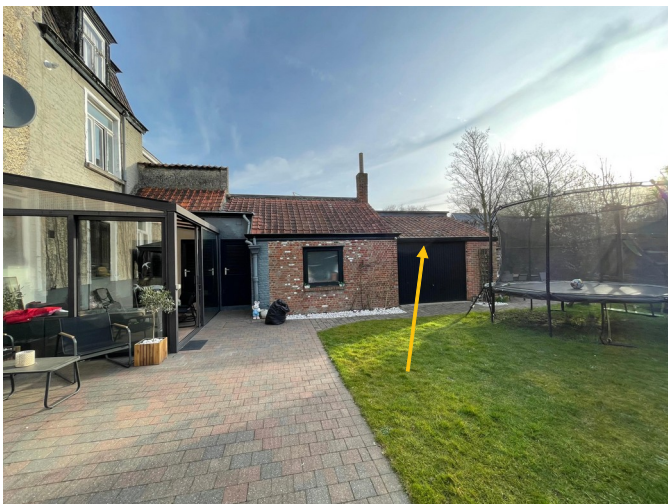
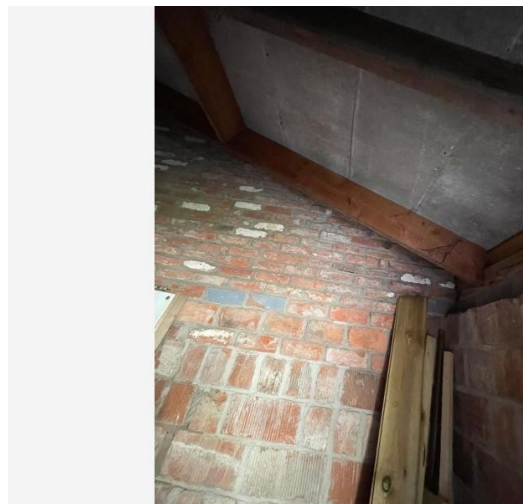
| Fiche 1: 603. Onderdak garage..... | 24 |

Het asbestmateriaal valt onder de mijlpaal van 2040.

| Eindbeoordeling materiaalrisico | Verhoogd materiaalrisico en/of verhoogde kans op vezelvrijgave |

| Asbestsoort (vezeltype) | Crocidoliet aanwezig |
| Toestand van het materiaal | Licht beschadigd, licht verweerd. Intact calciumsilicaatmateriaal of categorie III 'gebondenheid' |

| Beschrijving | 603. Onderdak garage |
| Asbestmateriaal | Plaat, paneel, tablet - Type Menuiserite |

- Verwijder dit asbestmateriaal zo snel mogelijk. Volg de toestand goed op.

- Eenvoudige handelingen: mag via doe-het-zelf of door werknemer(s) met opleidingsattest eenvoudige handelingen  
Bij verwijderen: met zorg behandelen. Draag bij voorkeur een beschermend wegwerppak CAT III (type 5/6) en minstens een mondkap FFP3 en handschoenen. Vermijd stofvorming door het asbestmateriaal te bevochtigen of op voorhand te fixeren en gebruik geen mechanische werktuigen zoals slijpschijven en boormachines bij het demonteren aangezien dit asbestvezelhoudend stof veroorzaakt.

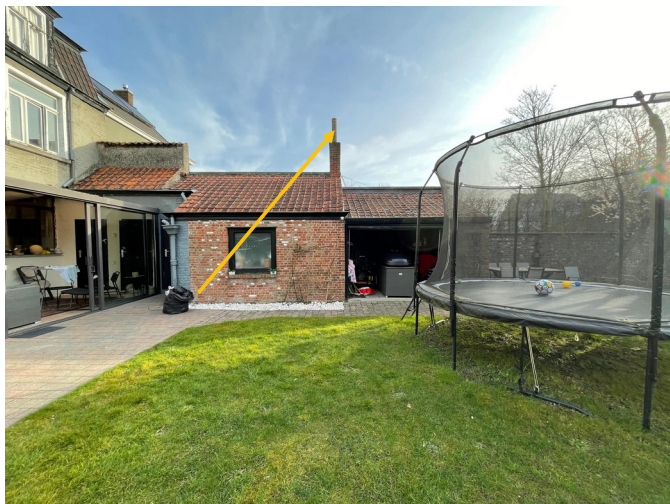
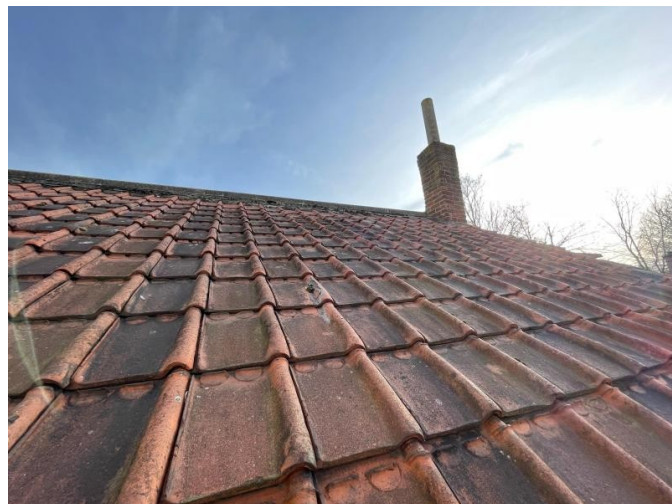
| Fiche 2: 903. Dak: schouwpijp(en)..... | 27 |

Het asbestmateriaal valt onder de mijlpaal van 2034.

| Eindbeoordeling materiaalisico | Laag materiaalisico en/of verlaagde kans op vezelvrijgave |

| Asbestsoort (vezeltype) | Crocidoliet aanwezig |
| Toestand van het materiaal | Licht beschadigd, licht verweerd. Intact calciumsilicaatmateriaal of categorie III 'gebondenheid' |

| Beschrijving | 903. Dak: schouwpijp(en). |
| Asbestmateriaal | Rookgaskanaal |

- Zorg voor een veilig beheer. Vermijd het beschadigen van het asbestmateriaal. Controleer de toestand jaarlijks op wijzigingen.

- Eenvoudige handelingen: mag via doe-het-zelf of door werknemer(s) met opleidingsattest eenvoudige handelingen  
Indien u dit als doe-het-zelfer zelf wenst te verwijderen dient u de nodige voorzorgsmaatregelen te nemen:

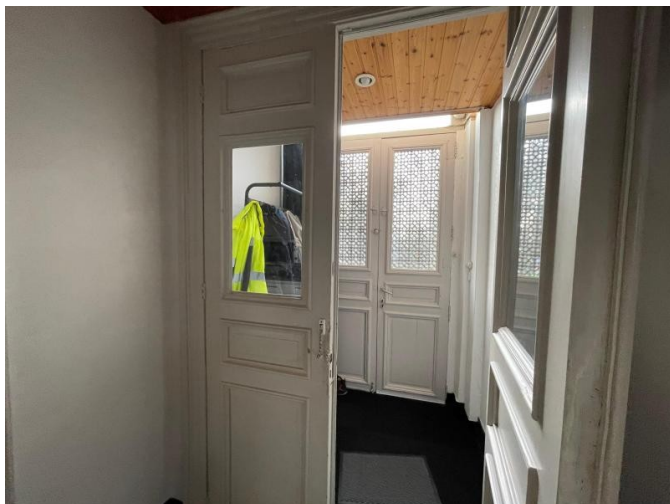
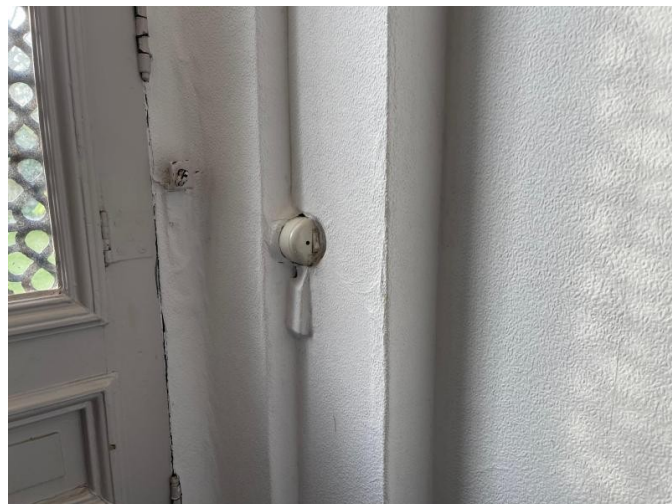
| Fiche 3: 502. Uitrusting: bakeliet electra..... | 30 |

Het asbestmateriaal valt onder de mijlpaal van 2040.

| Eindbeoordeling materiaalarisico | Verhoogd materiaalarisico en/of verhoogde kans op vezelvrijgave |

| Asbestsoort (vezeltype) | Crocidoliet aanwezig |
| Toestand van het materiaal | Licht beschadigd, licht verweerd. Intact calciumsilicaatmateriaal of categorie III 'gebondenheid' |

| Beschrijving | 502. Uitrusting: bakeliet electra. |
| Asbestmateriaal | Plaat, paneel, tablet - Type Bakeliet |

- Verwijder dit asbestmateriaal zo snel mogelijk. Volg de toestand goed op.

- Eenvoudige handelingen: mag via doe-het-zelf of door werknemer(s) met opleidingsattest eenvoudige handelingen  
Bij verwijderen: met zorg behandelen. Draag bij voorkeur een beschermend wegwerppak CAT III (type 5/6) en minstens een mondk masker FFP3 en handschoenen. Vermijd stofvorming door het asbestmateriaal te bevochtigen of op voorhand te fixeren en gebruik geen mechanische werktuigen zoals slijpschijven en boormachines bij het demonteren aangezien dit asbestvezelhoudend stof veroorzaakt.

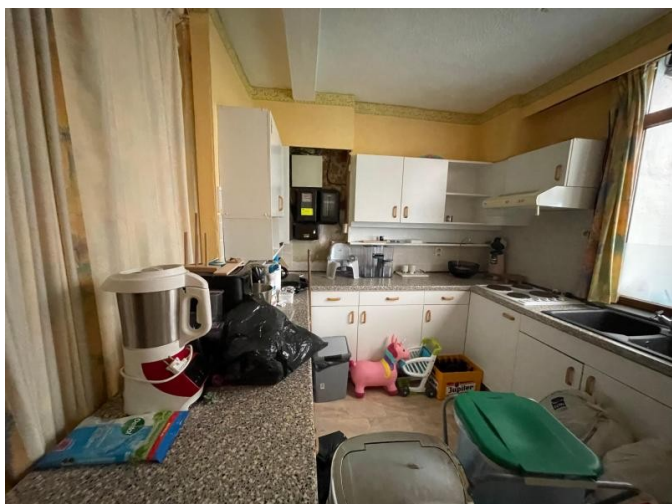
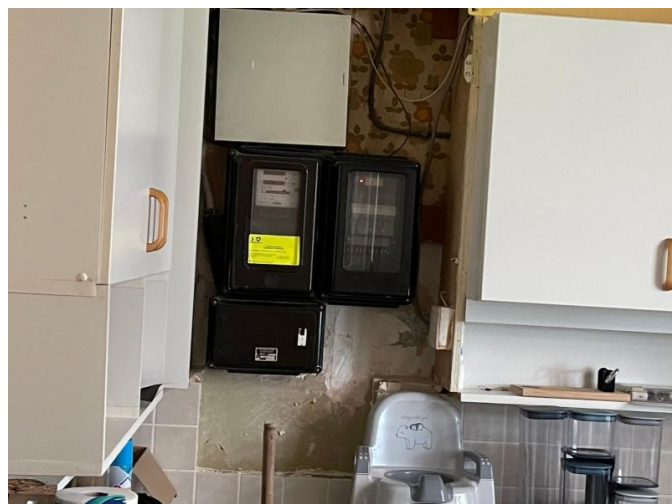
## Fiche 4: 501. Uitrusting: Bakeliet elektriciteitskast netbeheerder.

Verwijderen

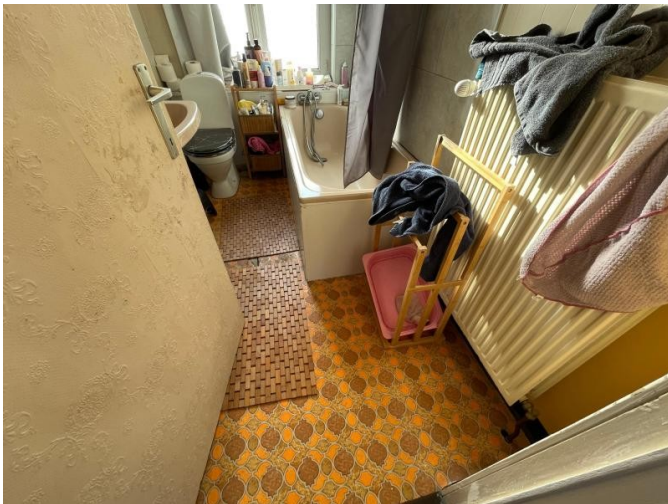
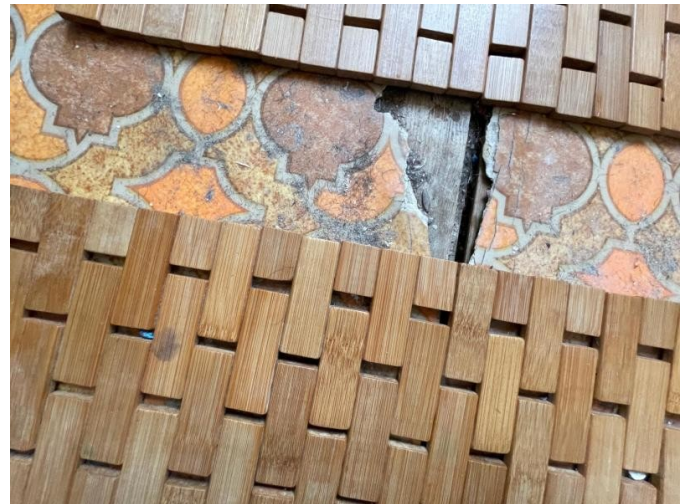
| Fiche 6: 303. Vloeren: Vloerzeil..... | 39 |

| Opmerking | De opgegeven hoeveelheid is indicatief. |

Draag bij voorkeur een beschermend wegwerppak Cat III type 5/6, een mondkmasker (aangeraden type FFP3) en wegwerphandschoenen. Vermijd stofvorming door het asbestmateriaal te bevochtigen of op voorhand te fixeren en gebruik geen mechanische werktuigen zoals slijpschijven en boormachines bij het demonteren

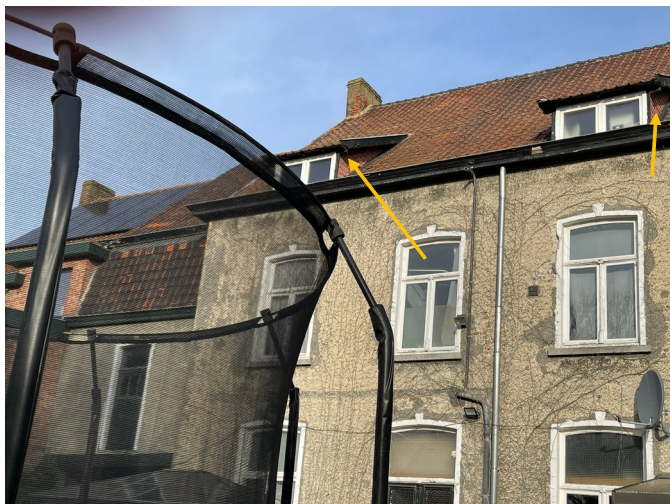
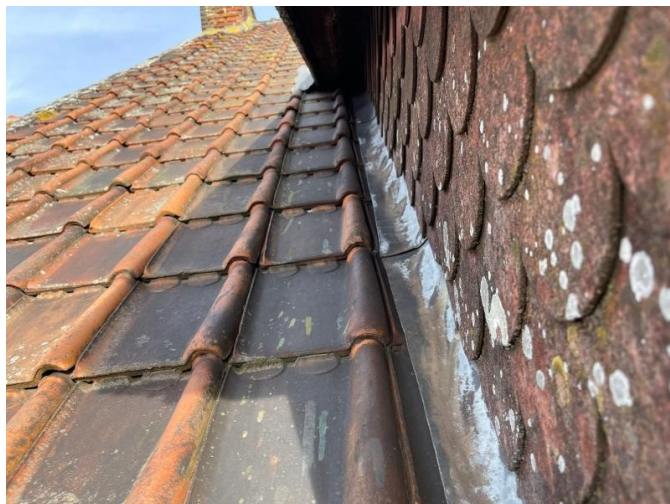
| Fiche 7: 701. Buitenschil: leien..... | 42 |

| Opmerking | De opgegeven oppervlakte is indicatief. |

- Eenvoudige handelingen: mag via doe-het-zelf of door werknemer(s) met opleidingsattest eenvoudige handelingen  
Bij verwijderen: met zorg behandelen. Draag bij voorkeur een beschermend wegwerppak CAT III (type 5/6) en minstens een mondk masker FFP3 en handschoenen. Vermijd stofvorming door het asbestmateriaal te bevochtigen of op voorhand te fixeren en gebruik geen mechanische werktuigen zoals slijpschijven en boormachines bij het demonteren aangezien dit asbestvezelhoudend stof veroorzaakt.

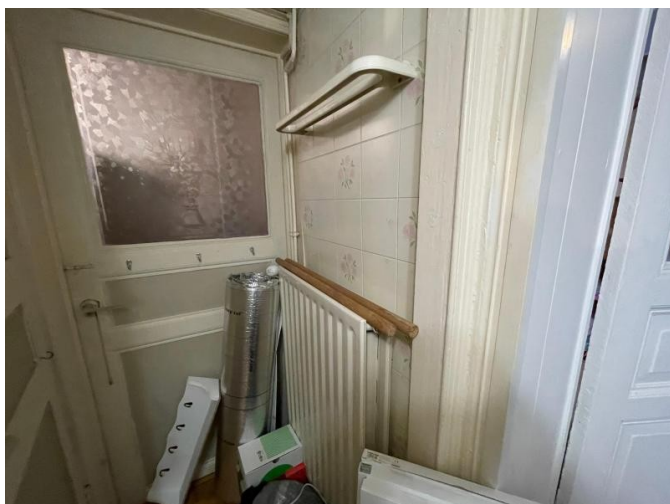
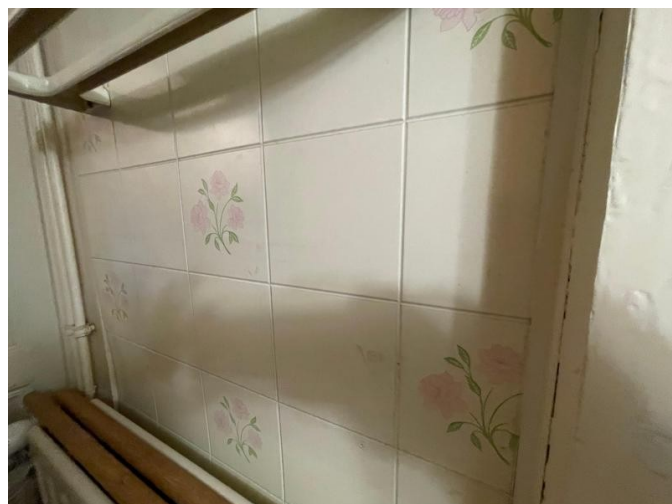
## Fiche 8: 102. Wanden: Asbesthoudende tegelbeplating.

| Identificatiemethode | Vaststelling zonder monstername<br><br>Motivatie: Groot risico op structurele gevolgschade (lekschade, werking installatie,...) |
| Opmerking | Het opgegeven gewicht is indicatief.<br><br>Er werd geen staal genomen, omdat een breuk eventueel verspreiding van asbestvezels kan veroorzaken. Het IP stelt dat verwijdering dient te gebeuren onder hermetische zone, dus breuken en bemonstering kunnen absoluut niet. |

- Eenvoudige handelingen: mag via doe-het-zelf of door werknemer(s) met opleidingsattest eenvoudige handelingen  
Bij verwijderen: met zorg behandelen. Draag bij voorkeur een beschermend wegwerppak CAT III (type 5/6) en minstens een mondmasker FFP3 en handschoenen. Vermijd stofvorming door het asbestmateriaal te bevochtigen of op voorhand te fixeren en gebruik geen mechanische werktuigen zoals slijpschijven en boormachines bij het demonteren aangezien dit asbestvezelhoudend stof veroorzaakt.

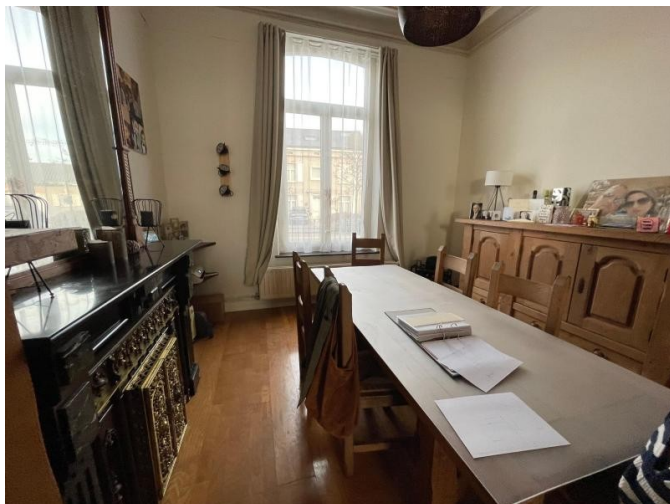
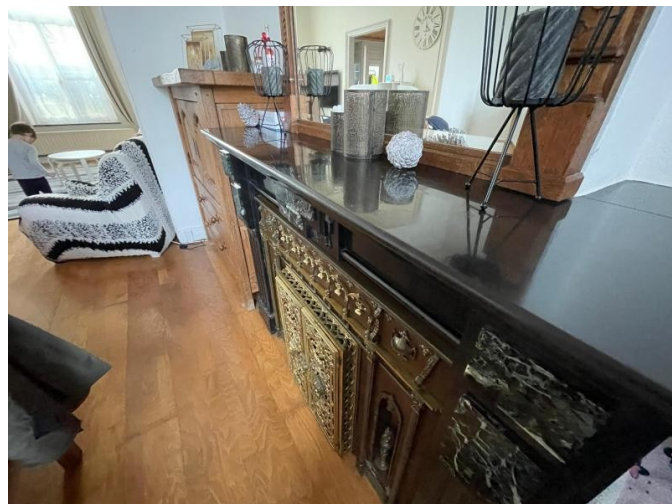
| Fiche 9: massal mantelschouwen..... | 48 |

| Opmerking | De opgegeven hoeveelheid is indicatief |

- Eenvoudige handelingen: mag via doe-het-zelf of door werknemer(s) met opleidingsattest eenvoudige handelingen  
Bij verwijderen: met zorg behandelen. Draag bij voorkeur een beschermend wegwerppak CAT III (type 5/6) en minstens een mondkap FFP3 en handschoenen. Vermijd stofvorming door het asbestmateriaal te bevochtigen of op voorhand te fixeren en gebruik geen mechanische werktuigen zoals slijpschijven en boormachines bij het demonteren aangezien dit asbestvezelhoudend stof veroorzaakt.

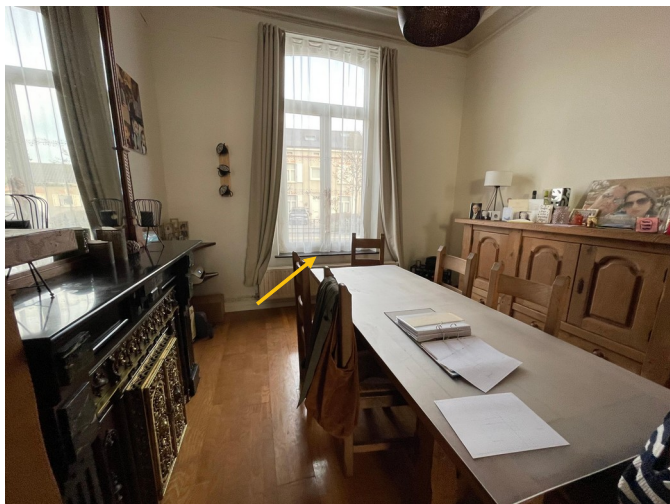
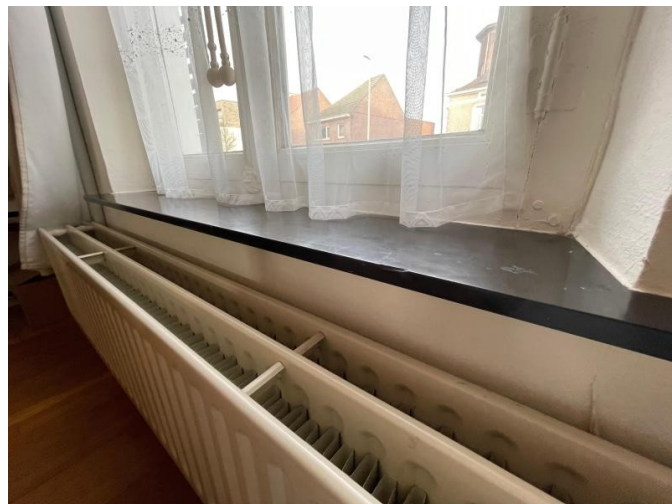
| Fiche 10: 103. Wanden: Venstertabletten..... | 51 |

| Opmerking | <p>De opgegeven hoeveelheid is indicatief.</p> <p>Er bestaat geen saneringsplicht, waardoor deze toepassing behouden kan blijven. Om een asbestveilig attest te bekomen dient u deze toepassing evenwel te verwijderen. Bij vernieuwing van deze toepassing wordt aangeraden de veiligheidsadviezen op te volgen en dient het afval in de asbesthoudende container te worden gedeponeerd.</p> |

- Eenvoudige handelingen: mag via doe-het-zelf of door werknemer(s) met opleidingsattest eenvoudige handelingen  
Bij verwijderen: met zorg behandelen. Draag bij voorkeur een beschermend wegwerppak CAT III (type 5/6) en minstens een mondkap FFP3 en handschoenen. Vermijd stofvorming door het asbestmateriaal te bevochtigen of op voorhand te fixeren en gebruik geen mechanische werktuigen zoals slijpschijven en boormachines bij het demonteren aangezien dit asbestvezelhoudend stof veroorzaakt.

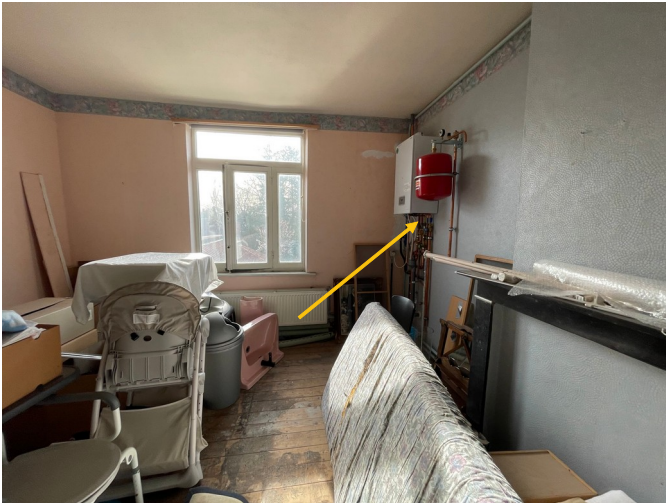
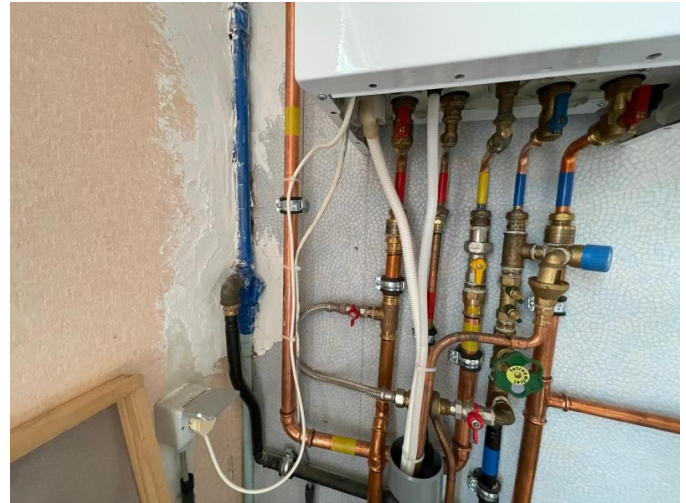
## Fiche 13: 101. Wanden: pleisterwerk.

Geen asbest

| Opmerking | <p>De opgegeven oppervlaktes zijn indicatief.</p> <p>De vaststelling dat de wanden asbestveilig zijn, is gebaseerd op een beperkt aantal monsterstalen welke door een erkend labo werden geanalyseerd. Daardoor geeft dit vooral een indicatie van de algemene asbestveilige toestand. De stalen werden afgenomen in de volgende ruimtes: droge ruimte, natte ruimte, traphal en stooklokaal, behalve bij gebrek aan origineel nat aangebracht pleisterwerk. Bij sloop of grondige werken en bij het (plaatselijk) verwijderen van het pleisterwerk wordt aangeraden steeds bijkomende stalen te nemen van elke muur.</p> |

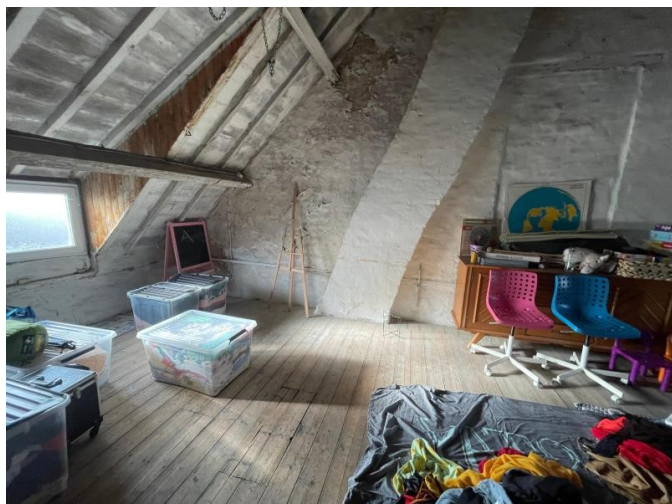
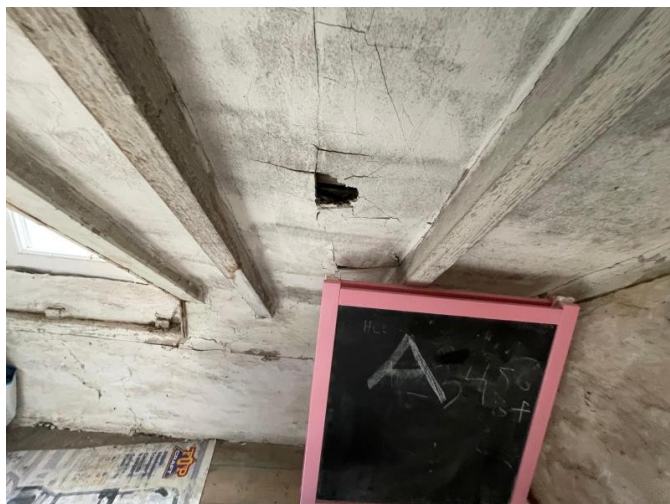
| Fiche 14: 201. Plafonds: pleisterwerk..... | 61 |

| Opmerking | <p>De opgegeven oppervlaktes zijn indicatief.</p> <p>De vaststelling dat de plafonds asbestveilig zijn, is gebaseerd op een beperkt aantal monsterstalen welke door een erkend labo werden geanalyseerd. Daardoor geeft dit vooral een indicatie van de algemene asbestveilige toestand. De stalen werden afgenomen in de volgende ruimtes: droge ruimte, natte ruimte, traphal en stooklokaal, behalve bij gebrek aan origineel nat aangebracht pleisterwerk. Bij sloop of grondige werken en bij het (plaatselijk) verwijderen van het pleisterwerk wordt aangeraden steeds bijkomende stalen te nemen van elk plafond.</p> |
