# Asbestinventarisatetest

Boomlaarstraat 162, 2500 Lier

Attestnummer : 20250919-000291.000

Uitgegeven op : 19.09.2025

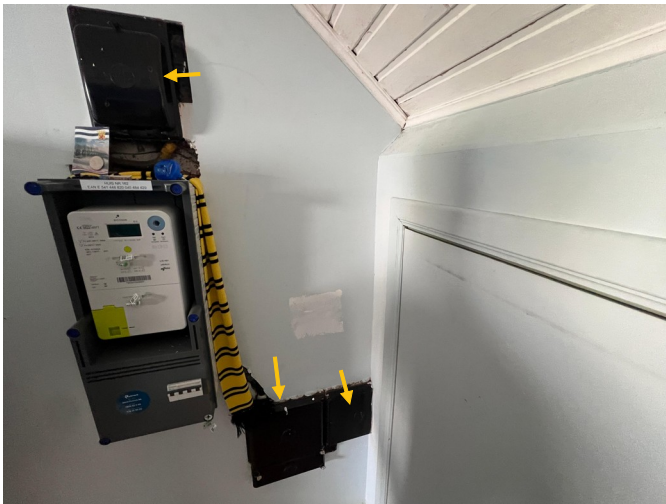
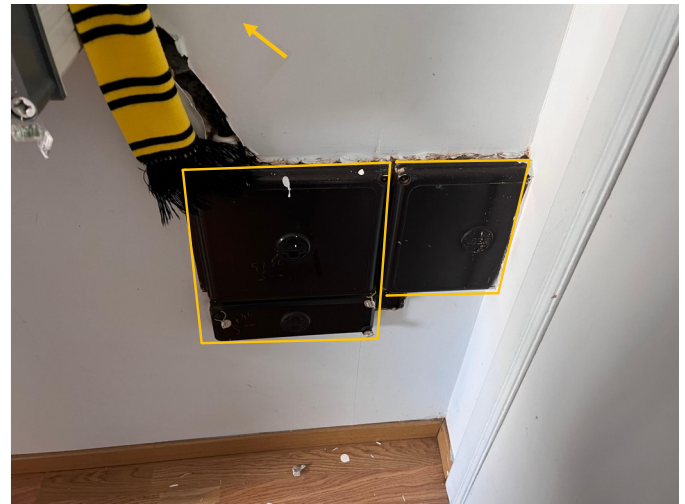
Overzichtsfoto

Detailfoto

| Eindbeoordeling materiaalrisico | Laag materiaalrisico en/of verlaagde kans op vezelvrijgave |

| Gebondenheid | Categorie 1: hechtgebonden in oorsprong |
| Asbestsoort (vezeltype) | Crocidoliet aanwezig |
| Asbestconcentratie | Laag (< 50%) |
| Afschermingsgraad van het gehele materiaal | Geheel of deels (ook) vrij aan de binnenlucht |
| Toestand van het materiaal | Onbeschadigd, niet verweerd |

| Beschrijving | bakeliet aan elektrische meterkast/ zekering |
| Asbestmateriaal | Plaat, paneel, tablet - Type Bakeliet |
| Hoeveelheid (oppervlakte - dikte - aantal) | • 0,20 m <sup>2</sup> - 3,00 cm - 3 stuks |

Het asbestmateriaal valt onder de mijlpaal van 2040.

Zorgvuldig beheren

- Zorg voor een veilig beheer. Vermijd het beschadigen van het asbestmateriaal. Controleer de toestand jaarlijks op wijzigingen.

- Eenvoudige handelingen: mag via doe-het-zelf of door werknemer(s) met opleidingsattest eenvoudige handelingen  
Deze toepassing is hechtgebonden en mag zorgvuldig in zijn geheel verwijderd en afgevoerd worden zonder het te beschadigen.

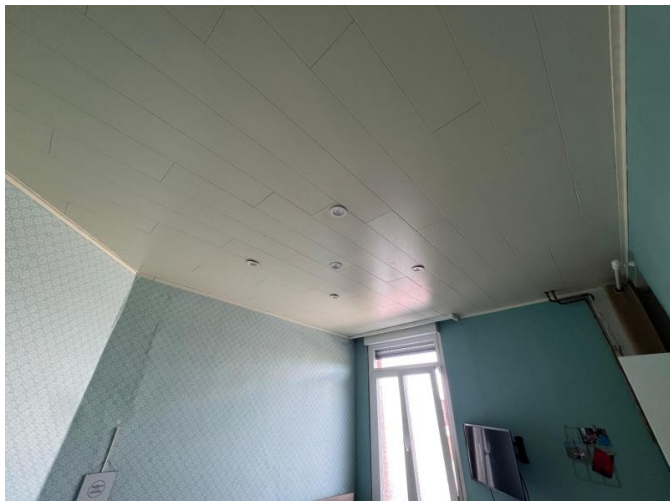
## Fiche 2: Geen asbestverdachte materialen aangetroffen

Het plafond op de bovenste verdieping, evenals de wanden, bestaan uit wandpanelen en een vals plafond. Deze materialen worden niet beschouwd als asbestverdacht en zijn niet vervaardigd uit asbesthoudende toepassingen.

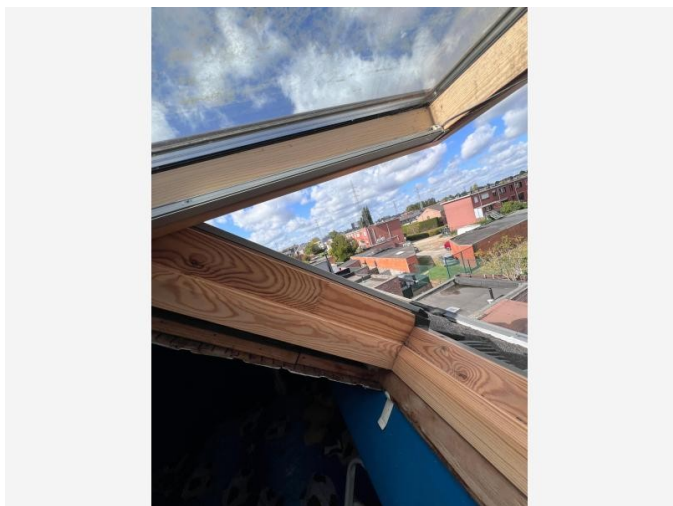
| Fiche 3: vermoedelijk geen onderdakplaten..... | 17 |

Tijdens de uitgebreide inspectie zijn er geen materialen aangetroffen die asbestverdacht zijn. Onder de dakpannen is isolatie aanwezig, maar er zijn geen menuiserie- of andere asbestverdachte onderdakplaten zichtbaar vastgesteld.

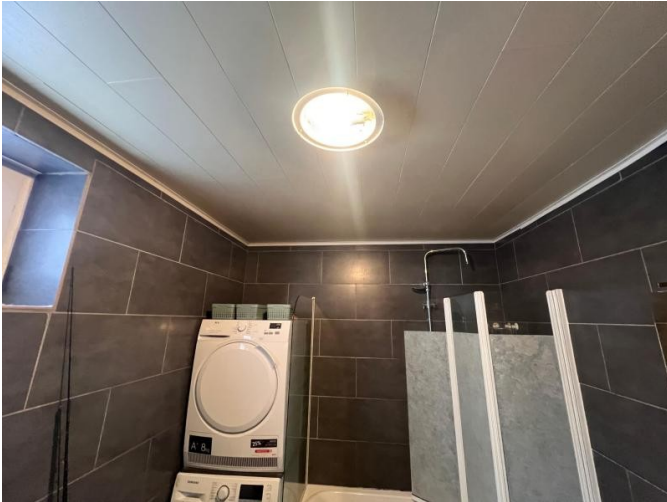
## Fiche 4: Natte ruimte is betegeld aldus niet asbestverdacht

De natte ruimte is recent betegeld en vertoont geen aanwijzingen van asbestverdachte materialen. Op grond hiervan kan deze ruimte niet worden aangemerkt als asbestverdacht.

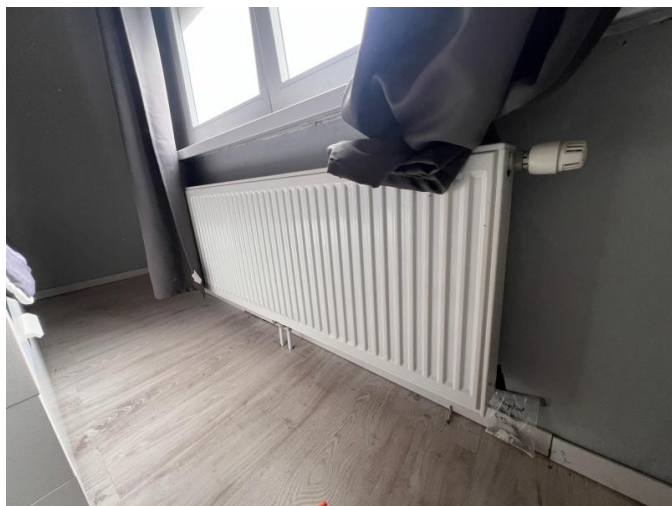
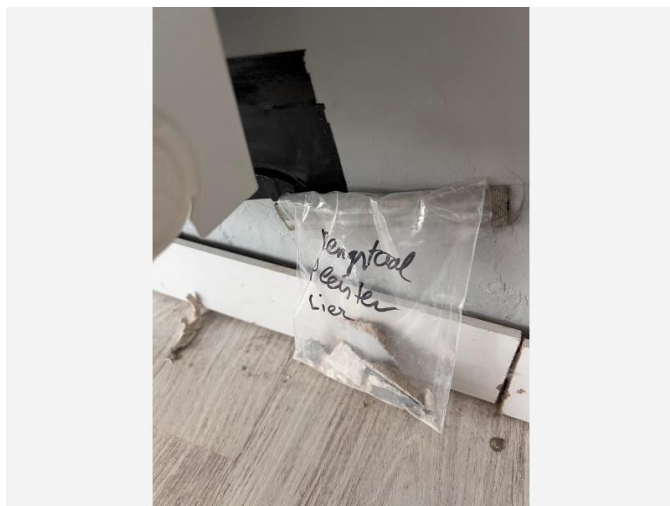
## Fiche 5: Pleisterwerk binnenwand leefruimte + v1

Geen asbest

| # | Type | Referentie | Resultaat |
|---|---|---|---|
| 5.1 | Mengmonster | 1 | Geen asbest |

| Beschrijving | Pleisterwerk binnenwand leefruimte + vl |

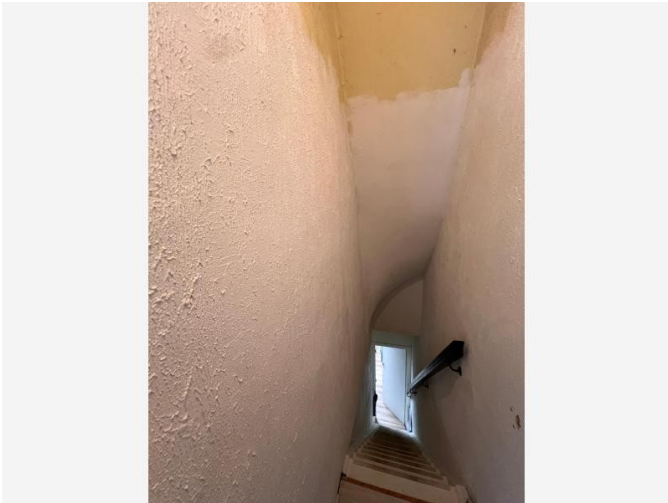
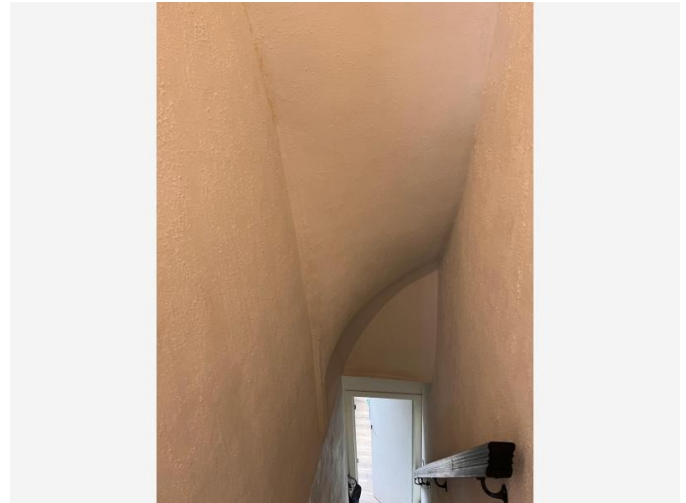
## Fiche 6: crepi aan traphal

Geen asbest

| # | Type | Referentie | Resultaat |
|---|---|---|---|
| 6.1 | Mengmonster | 2 | Geen asbest |

| Beschrijving | crepi aan traphal |
