# Asbestinventarisatetest

Van der Bekenlaan 56, 2360 Oud-Turnhout

Attestnummer : 20250930-000299.000

Uitgegeven op : 30.09.2025

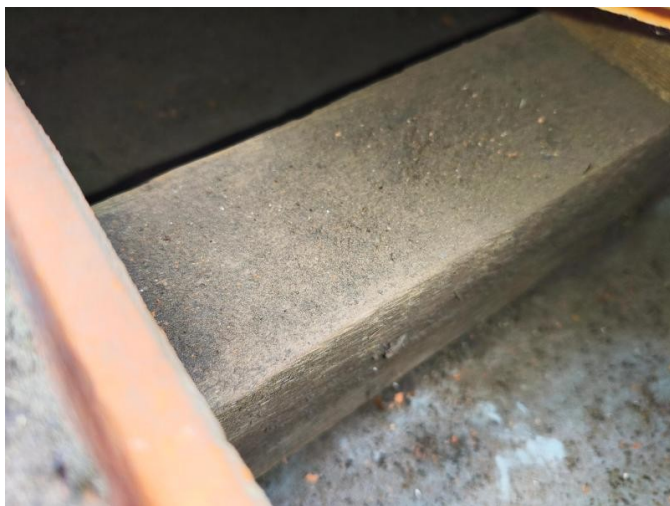
Er werd geen (asbest-verdacht) onderdak aangetroffen.

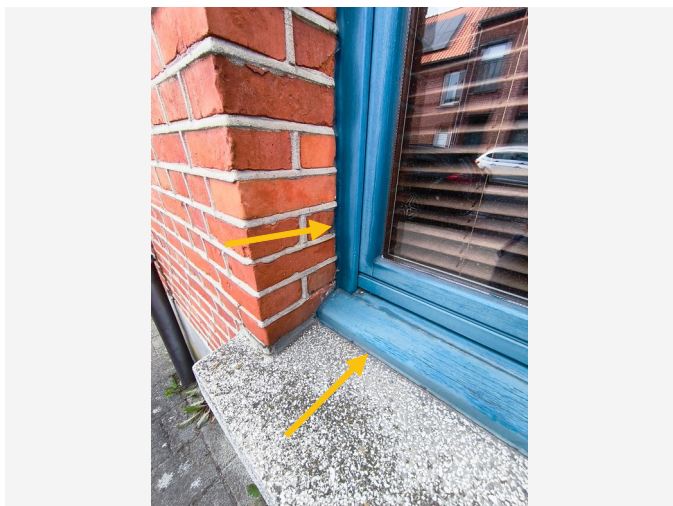
De mastiek aan ramen en deuren werden gecontroleerd en werd als niet-asbestverdacht bevonden.

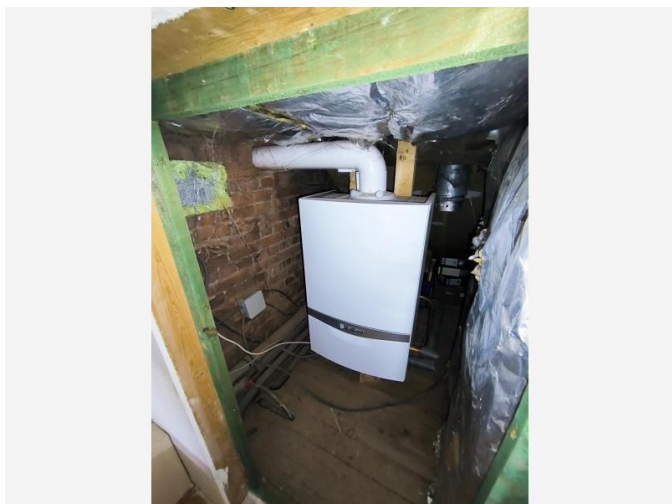
De cv ketel werd gecontroleerd en werd als niet-asbestverdacht bevonden, het betreft een recent model.

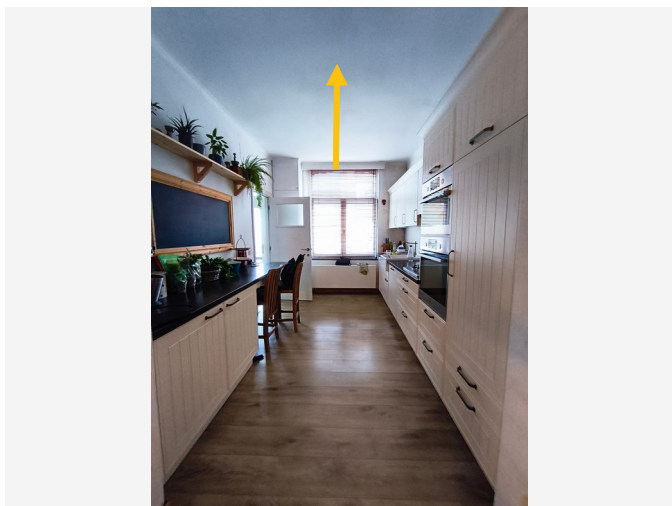
Alle plafonds zijn afgewerkt met valse plafonds in plaatmateriaal. Het is niet duidelijk of er pleisterwerk aanwezig is achter deze valse plafonds, het is aangewezen om bijkomend onderzoek uit te voeren bij werken.

Zonder destructieve handeling is het niet mogelijk om na te gaan of er asbesthoudende materialen aanwezig zijn achter de plafondafwerking. Als bij sloop of renovatie blijkt dat er boven dit plafond nog pleisterwerk aanwezig is, moet dit bemonsterd worden.

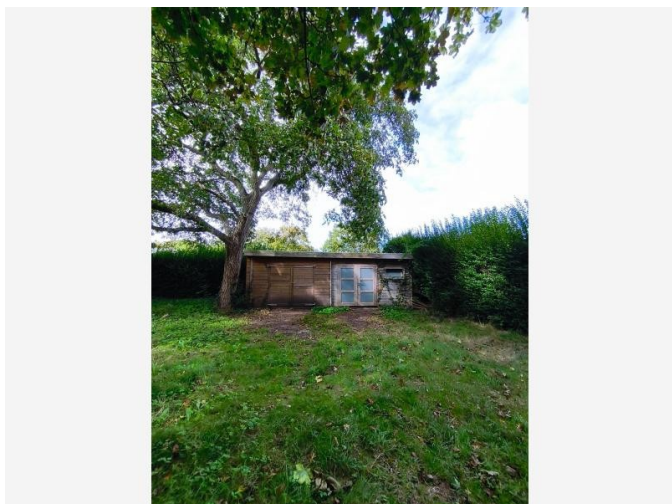
Het tuinhuis werd gecontroleerd, er werden geen asbest-verdachte materialen aangetroffen.

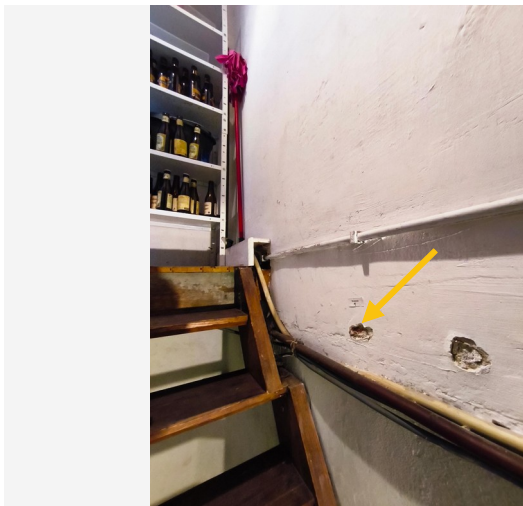
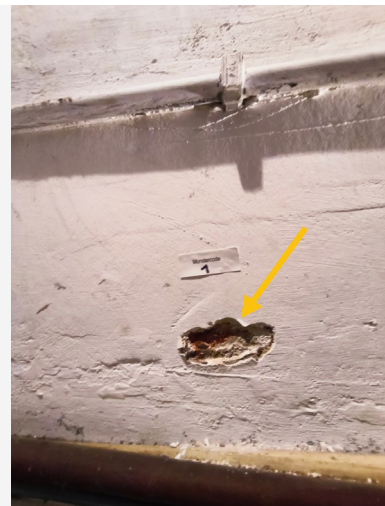
## Fiche 6: Pleisterwerk muren

Geen asbest

| # | Type | Referentie | Resultaat |
|---|---|---|---|
| 6.1 | Mengmonster | 1 | Geen asbest |

| Opmerking | <p>Volgens het inspectieprotocol is een monstername van het pleisterwerk verplicht om dit te identificeren als niet-asbesthoudend.</p> <p>Locatie staalnames: individuele ruimte: keuken / natte ruimte: badkamer / stookplaats: niet bepleisterd / traphal: trap naar kelder.</p> <p>De vermelde oppervlaktes en volumes betreffen een beredeneerde schatting. Er worden geen rechten verleend aan deze oppervlaktes/volumes. De dikte is een schatting die voorkomt uit de monsterplaatsen en is daarom niet altijd representatief. Er bevinden zich enkele valse wanden. Het is niet duidelijk of er pleisterwerk aanwezig is achter deze valse wanden, het is aangewezen om bijkomend onderzoek uit te voeren bij werken.</p> |

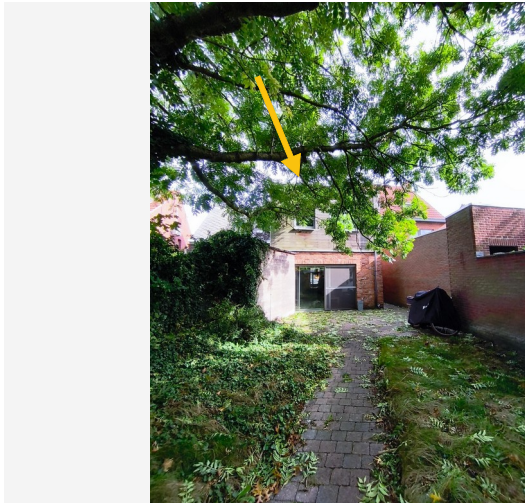
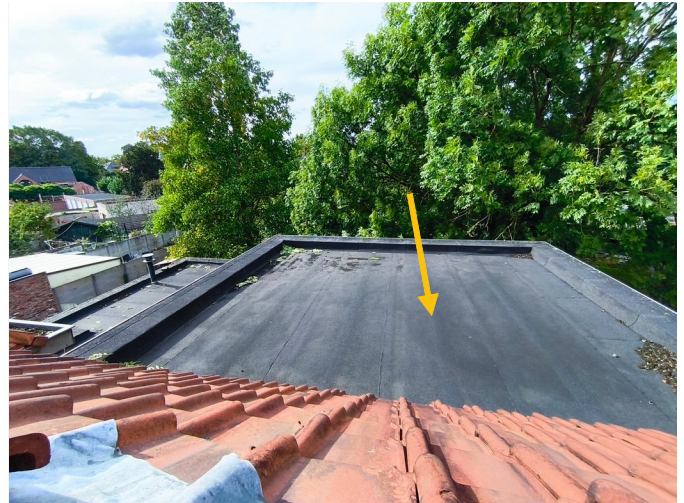
## Fiche 7: Roofing plat dak

Geen asbest

| Opmerking | Omstreeks 2014 werd de nieuwe uitbouw gebouwd. Door dit bouwjaar is de roofing niet-asbestverdacht. De nodige bewijslast werd toegevoegd aan de bewijsdocumenten. |

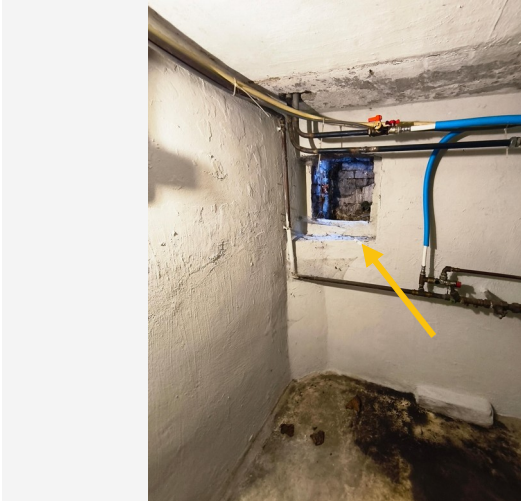
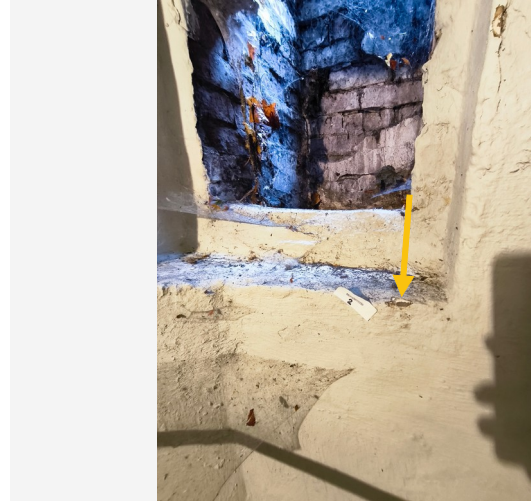
## Fiche 8: Cementbezetting kelder

Geen asbest

| # | Type | Referentie | Resultaat |
|---|---|---|---|
| 8.1 | Mengmonster | 2 | Geen asbest |
