# Asbestinventarisatetest

Kolibriestraat 5, 2170 Antwerpen

Attestnummer : **20251002-000191.000**

Uitgegeven op : **02.10.2025**

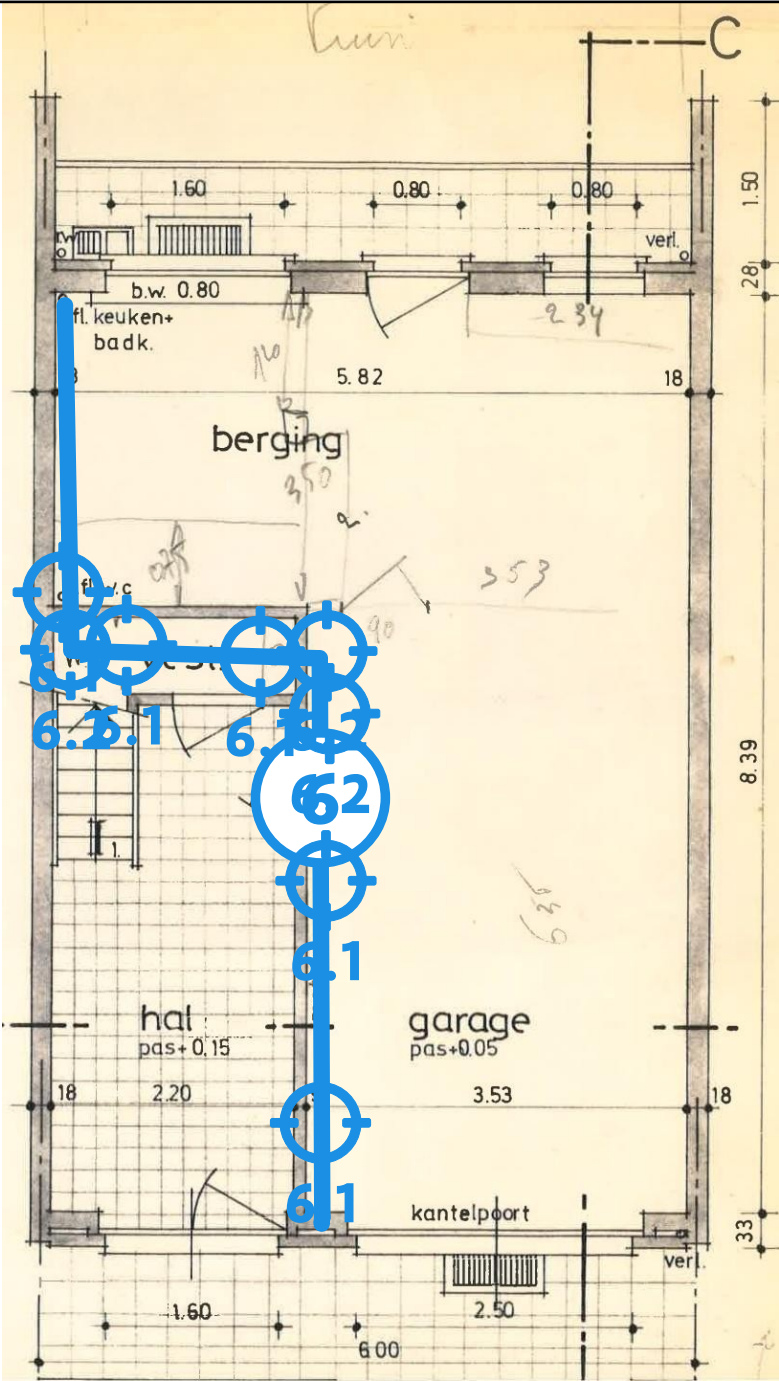
# Plan 1.1: Plan gelijkvloers

Valse plafonds over de hele verdieping.

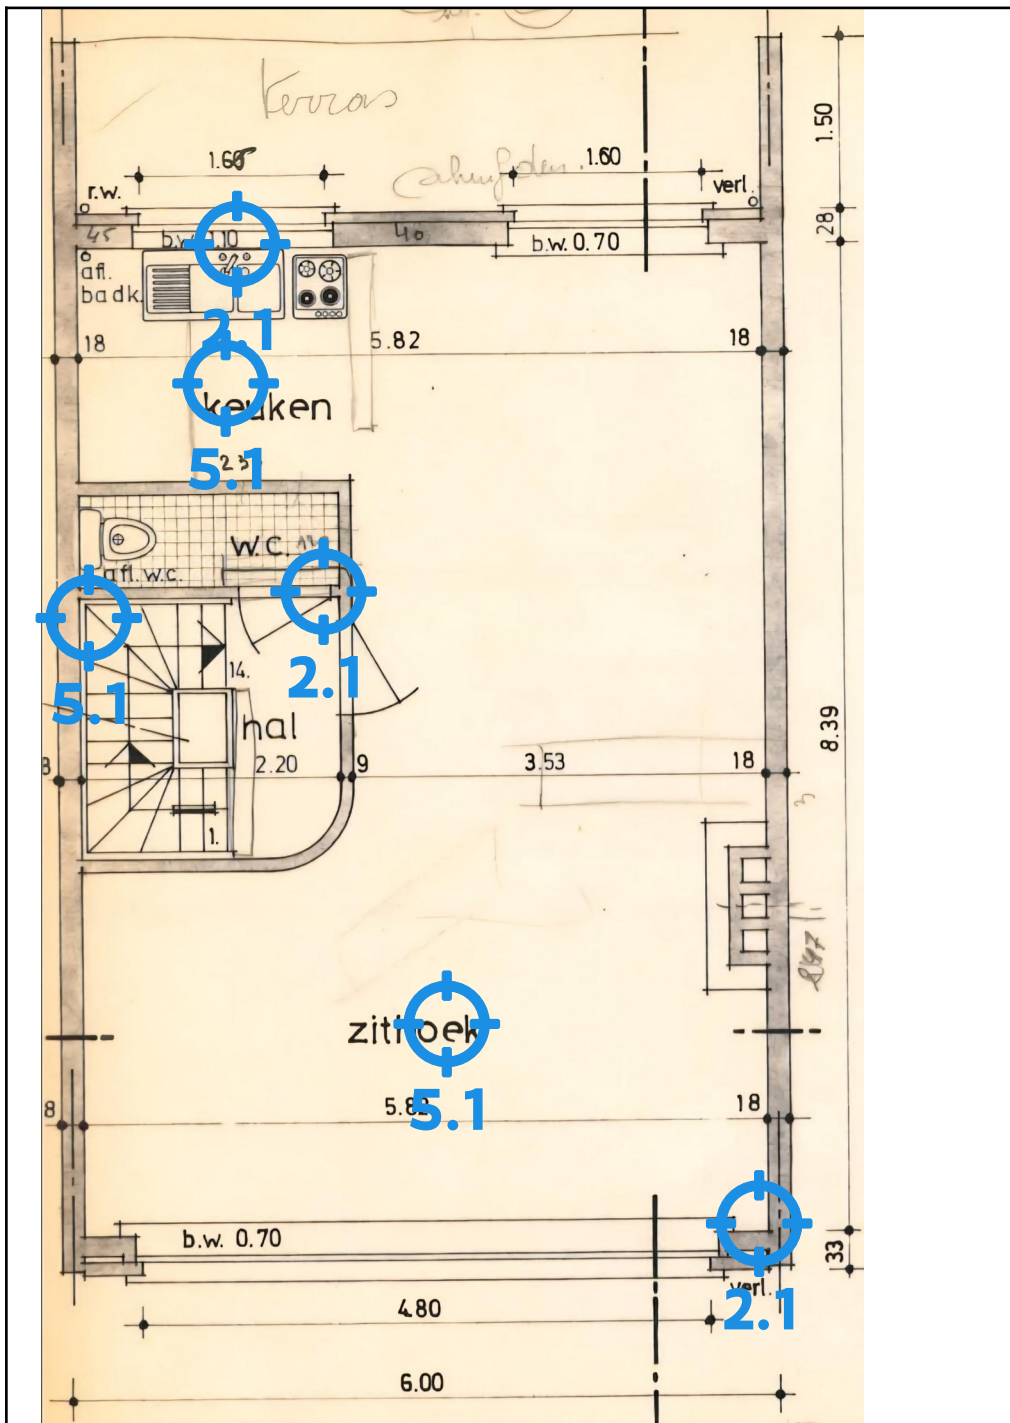
## Plan 1.2: Plan 1ste verdieping

Pleister aanwezig op alle plafonds.  
Pleister aanwezig op alle plafonds.

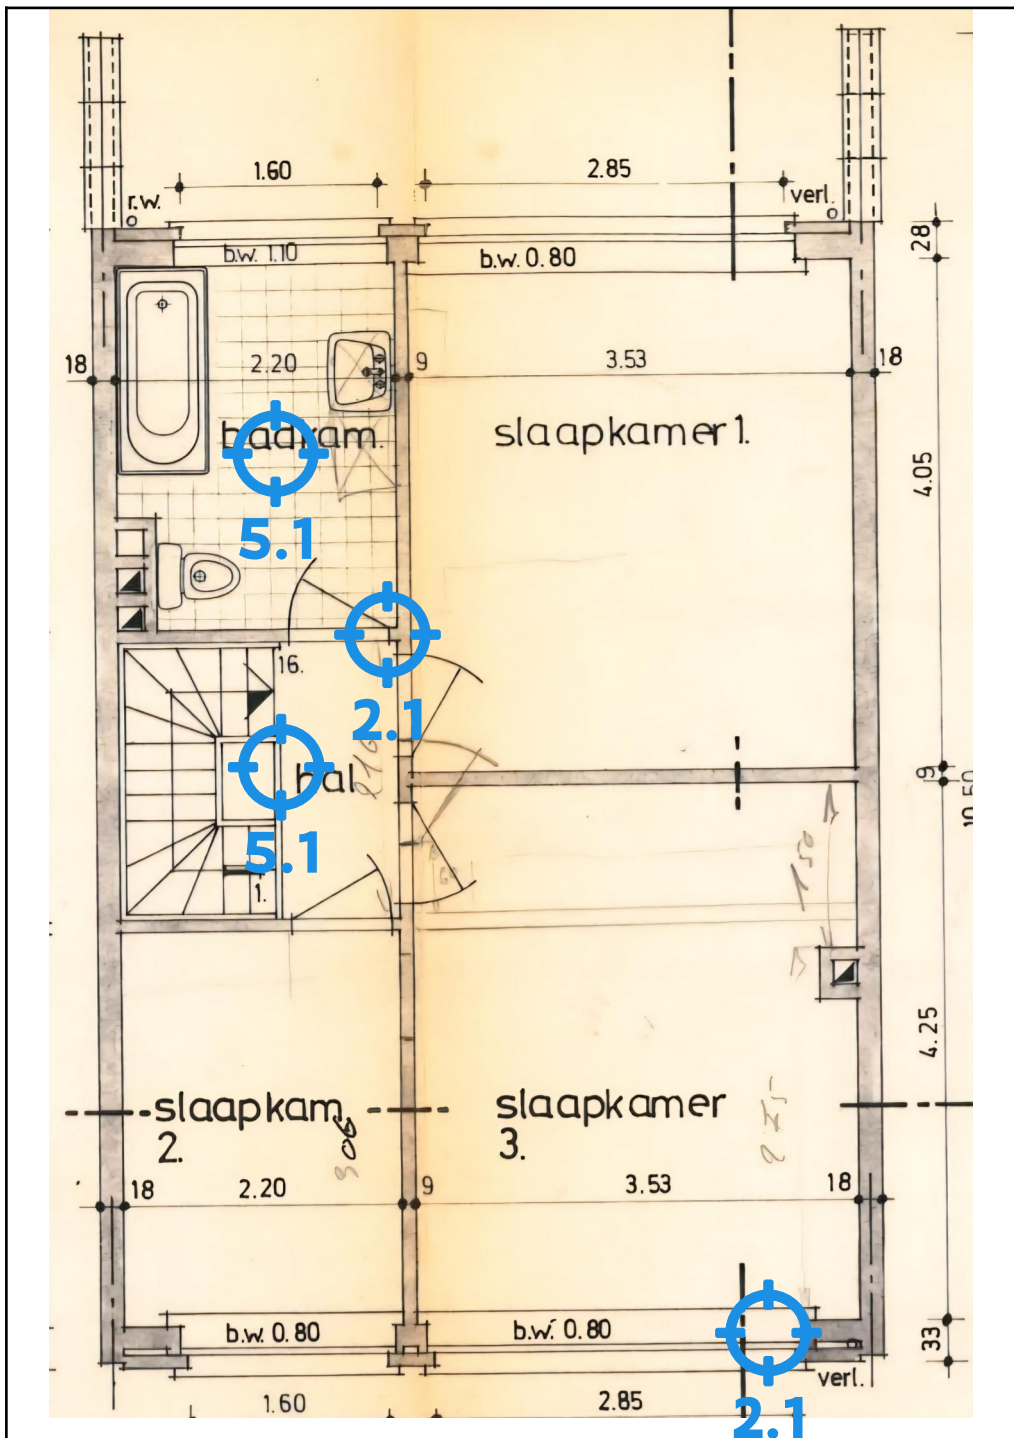
### Plan 1.3: Plan 2e verdieping

Pleister aanwezig op alle muren.  
Pleister aanwezig op alle plafonds.

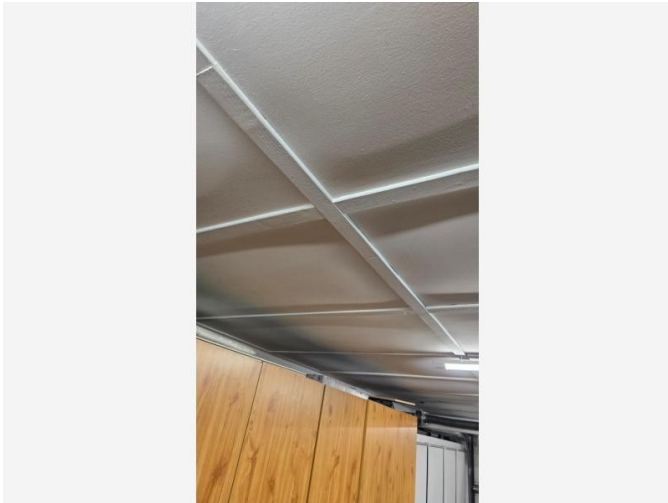
De plafonds werden afgewerkt met niet-asbestverdachte voorzetpanelen die inspectie van de bedekte structuur (opbouw, pleisterwerk) verhinderen.

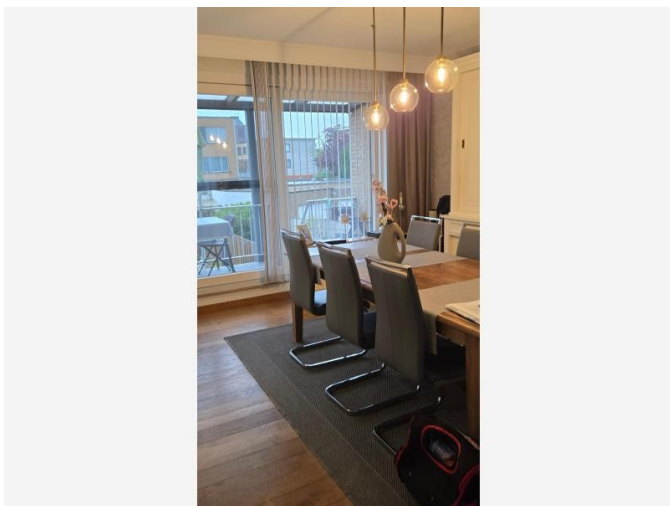
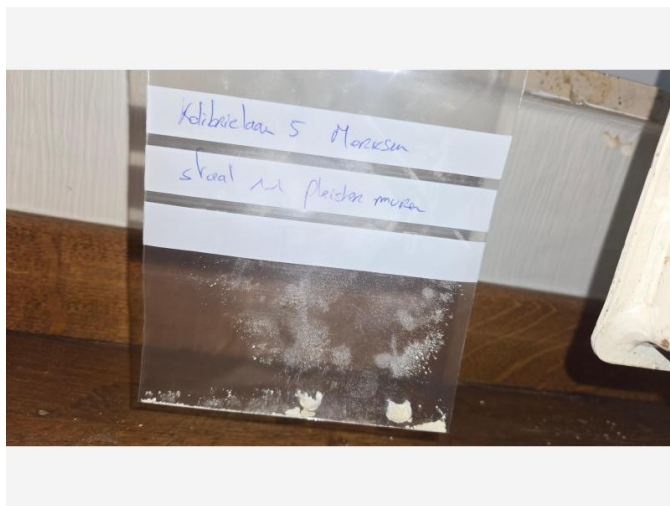
## Fiche 2: Pleisterwerk muren

### Conclusie

Geen asbest

| Bindmiddel van materiaal | Gips - kalk |
| Hoeveelheid (oppervlakte - dikte - aantal) | • 300,00 m <sup>2</sup> - 1,00 cm - 1 stuk |

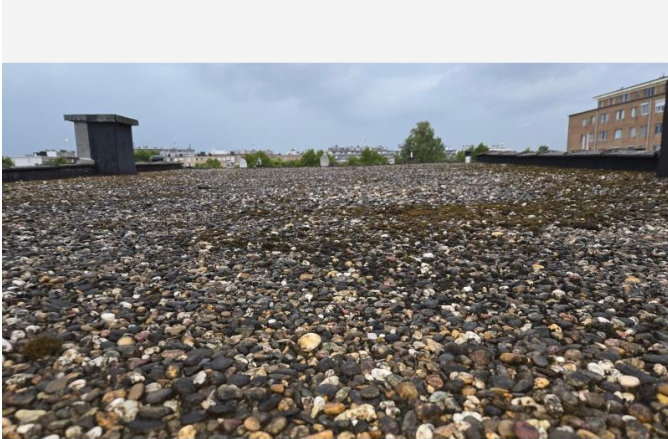
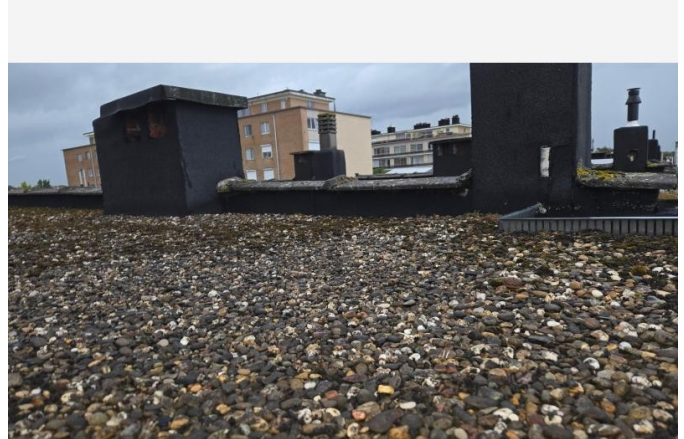
## Fiche 3: Roofing

Geen asbest

| Opmerking | Staalname tot op de eventuele onderliggende lagen is niet mogelijk zonder uitbreiding naar een destructief onderzoek. |

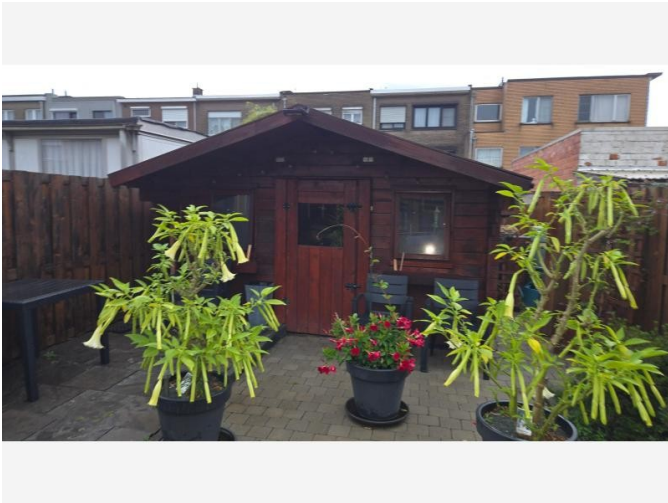
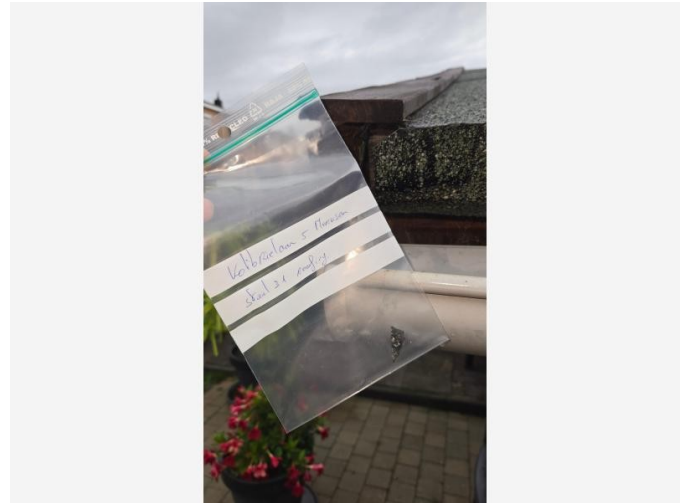
## Fiche 4: Roofing tuinhuis

Geen asbest

| # | Type | Referentie | Resultaat |
|---|---|---|---|
| 4.1 | Puntmonster | Staal 3.1 roofing | Geen asbest |

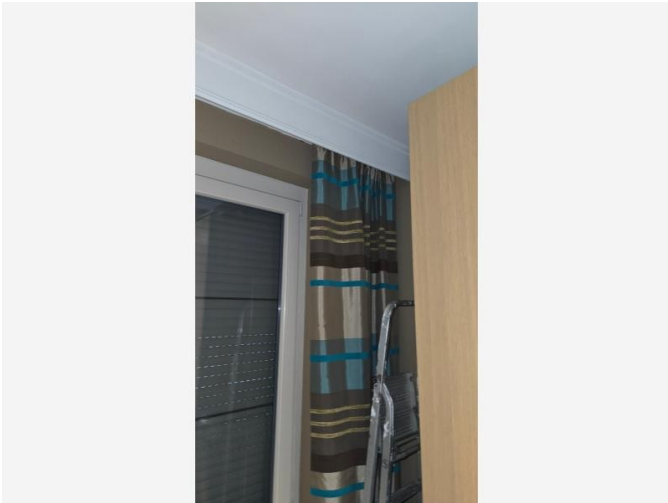
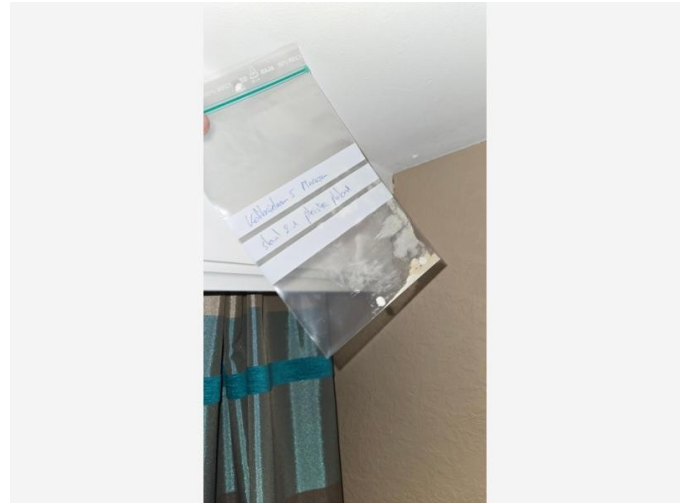
## Fiche 5: Pleisterwerk plafonds

Geen asbest

| # | Type | Referentie | Resultaat |
|---|---|---|---|
| 5.1 | Mengmonster | Staal 2.1 pleister plafonds | Geen asbest |

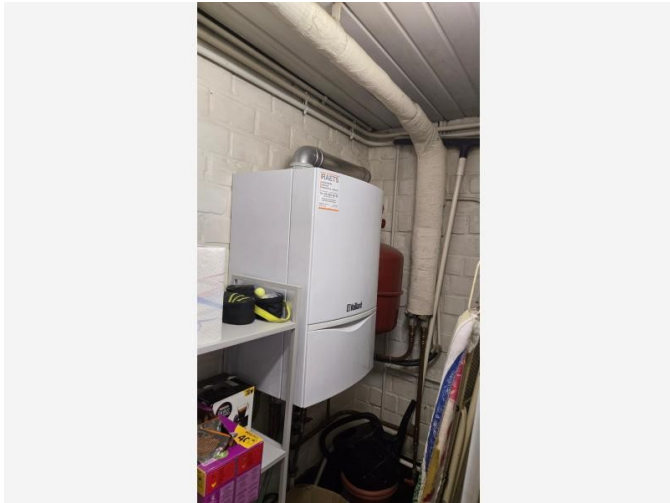
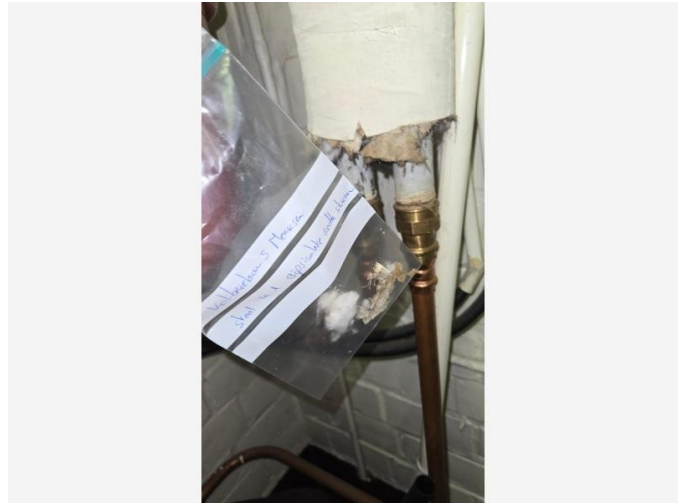
## Fiche 6: Leidingisolatie (gips)

Geen asbest

| # | Type | Referentie | Resultaat |
|---|---|---|---|
| 6.1 | Mengmonster | Staal 4.1 gipsisolatie rechte stukken | Geen asbest |
| 6.2 | Mengmonster | Staal 5.a gipsisolatie bochten | Geen asbest |
