# Asbestinventarisatetest

Korte Klarenstraat 9B/13, 2000 Antwerpen

Attestnummer : **20250717-000274.000**

Uitgegeven op : **17.07.2025**

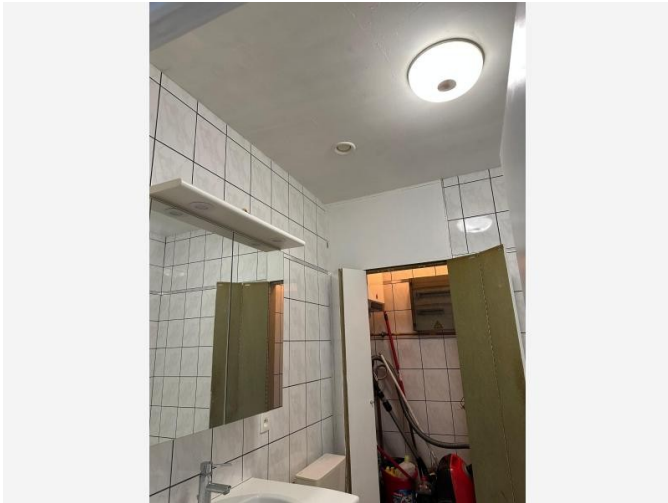
Het plafond werd afgewerkt met een vals plafond in gyprocplaten. Er werd geen nader onderzoek gedaan naar mogelijks achterliggende asbestverdachte materialen (bv. pleisterwerk) daar deze buiten de scope van huidig, niet-destructief, asbestattest valt.

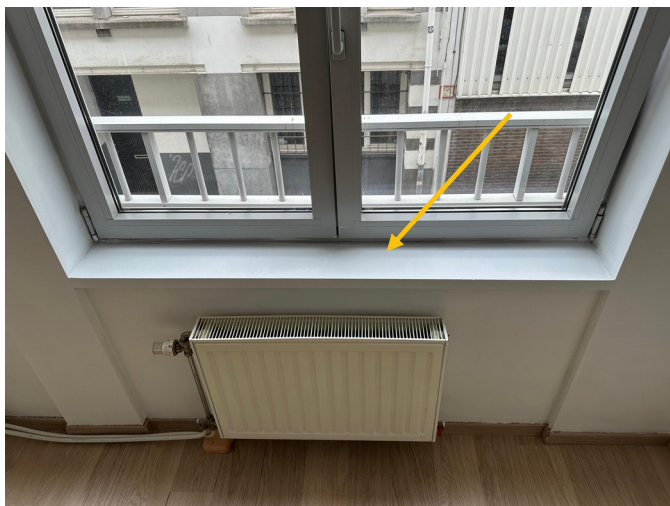
Tijdens de rondgang door de TCR (=toegankelijke constructie met risicobouwjaar) werden de vensterbanken nagekeken.

Deze zijn niet-asbestverdacht

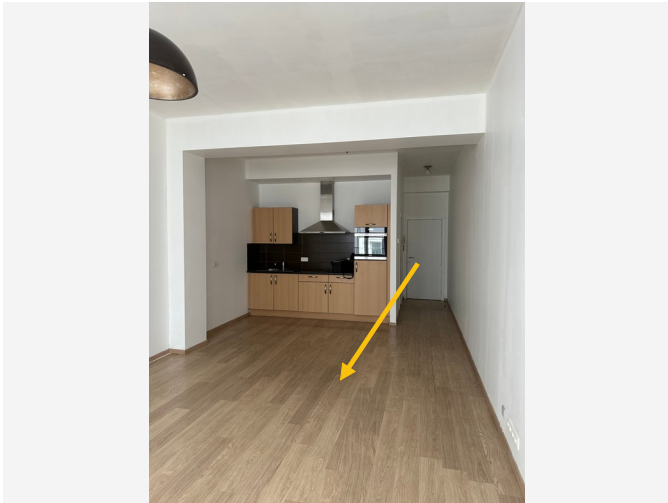
De vloerafwerking bevat geen asbesthoudende materialen volgens visuele vastelling & expertise. Indien de situatie wijzigt door bv afbraak of grondige verbouwingswerken, is het aangewezen om bijkomend (destructief) onderzoek uit te voeren (met extra staalnames) op onderliggende/ingesloten materialen zoals zwarte (tegel)lijmlagen,...

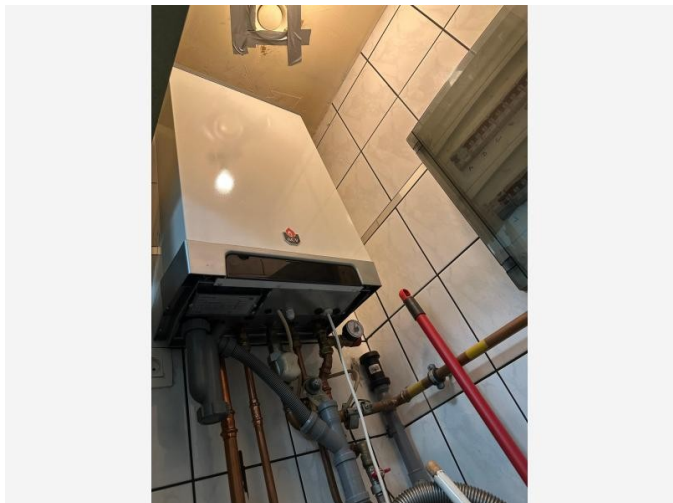
## Fiche 4: Geen asbestverdacht materiaal-centrale verwarming

De centrale verwarming werd gecontroleerd tijdens de inspectie van de TCR. Er werden geen asbestverdachte materialen aangetroffen.

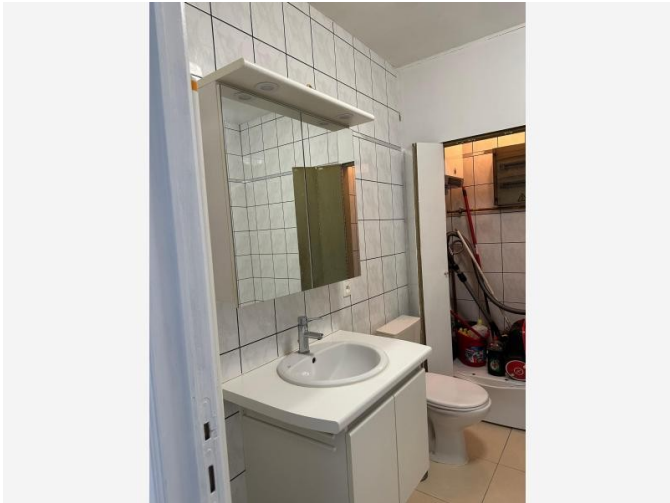
Tegels in goede staat. Indien bij renovatie de tegels worden verwijderd en deze zijn vastgelijmd, kunnen de wandtegels vastgelijmd zijn met asbesthoudende lijm, destructief onderzoek is aangewezen bij renovatie, vooraf staal laten nemen om asbesthoudende lijm al dan niet uit te sluiten. <https://ovam.vlaanderen.be/wie-mag-wat-verwijderen>

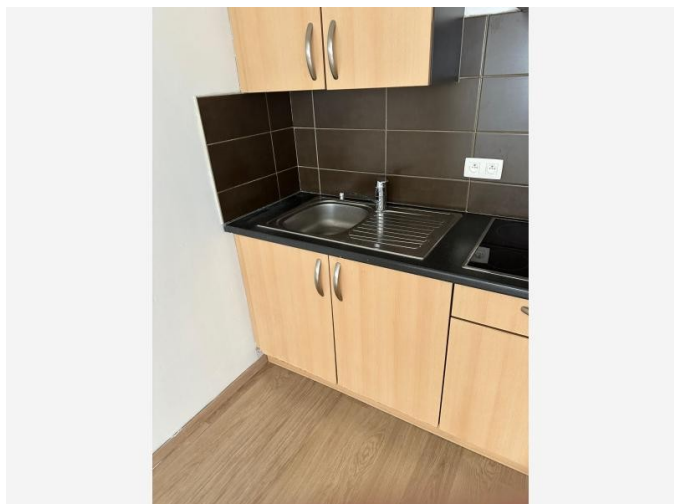
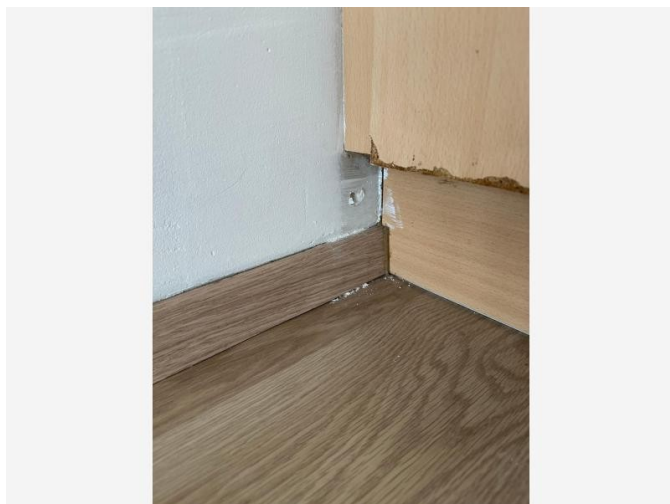
## Fiche 6: Pleisterwerk wand

Geen asbest

| # | Type | Referentie | Resultaat |
|---|---|---|---|
| 6.1 | Mengmonster | MM01 - Pleisterwerken wanden | Geen asbest |

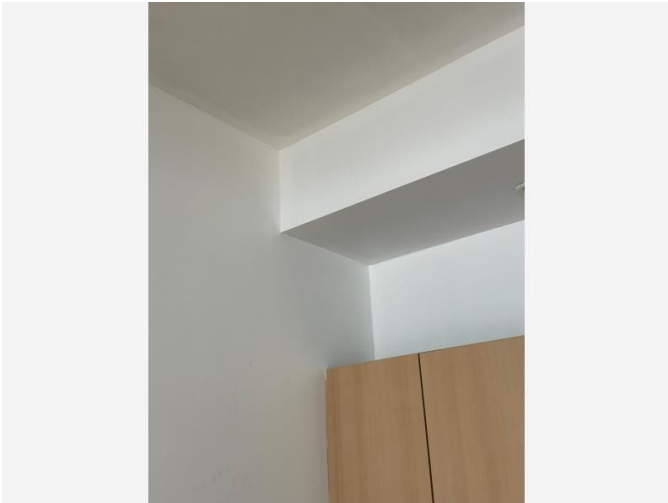
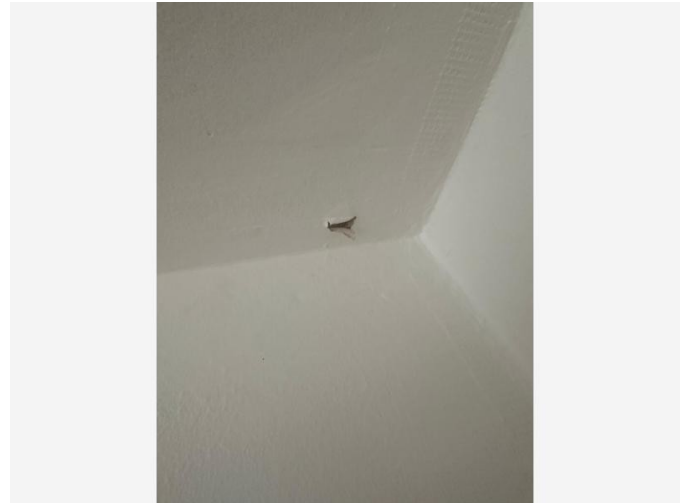
## Fiche 7: Pleisterwerk plafond

Geen asbest

| # | Type | Referentie | Resultaat |
|---|---|---|---|
| 7.1 | Mengmonster | MM02 - Pleisterwerk plafond | Geen asbest |
