# Asbestinventarisatetest

Leguit 13/301, 2000 Antwerpen

Attestnummer : **20250922-000131.000**

**Asbestveilig** (maar mogelijk niet asbestvrij)

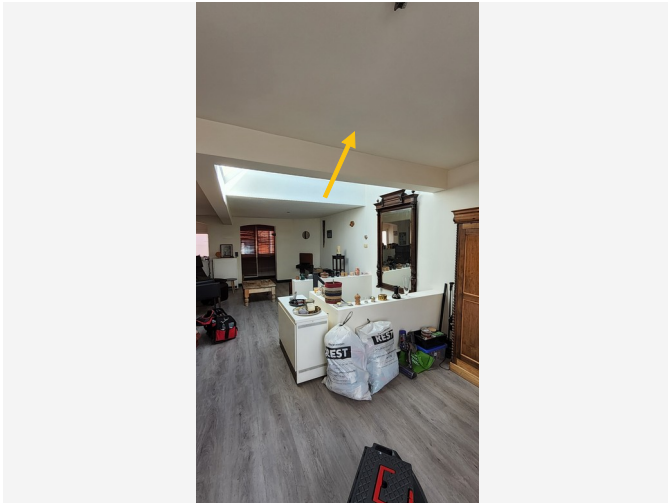
Vrije foto

Er werd geen verdacht pleisterwerk vastgesteld op het plafond. Het plafond is opgetrokken in Gyproc. Achter de gyproc werd minerale wol vastgesteld. Dit is echter een plaatselijke vaststelling en kan geen uitspraak zijn voor het volledige plafond oppervlak.

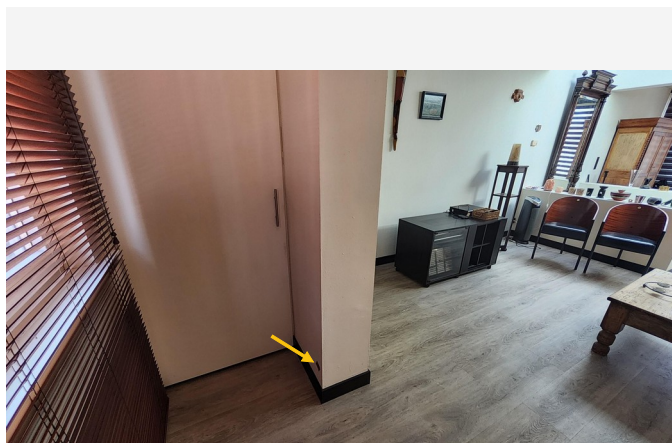
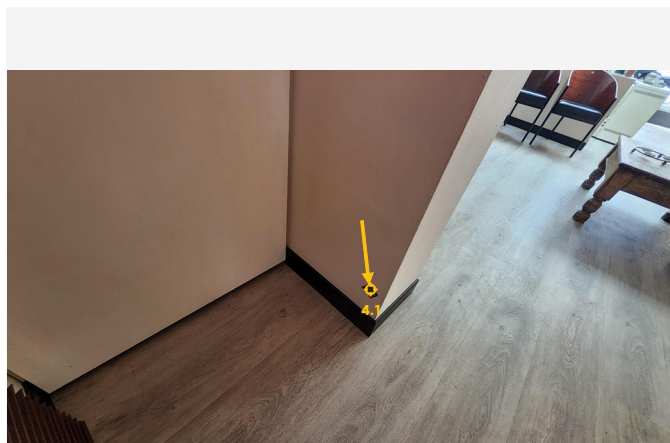
## Fiche 4: Pleisterwerk muren

Geen asbest

| # | Type | Referentie | Resultaat |
|---|---|---|---|
| 4.1 | Mengmonster | 12/9/25-A1 | Geen asbest |
