# Asbestinventarisatetest

Violetstraat 50, 3290 Diest

Attestnummer : 20251002-000160.000

**Niet-asbestveilig**

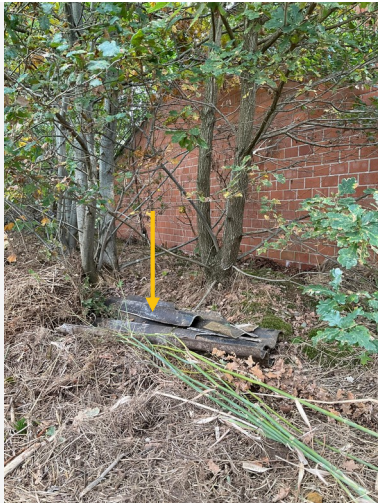
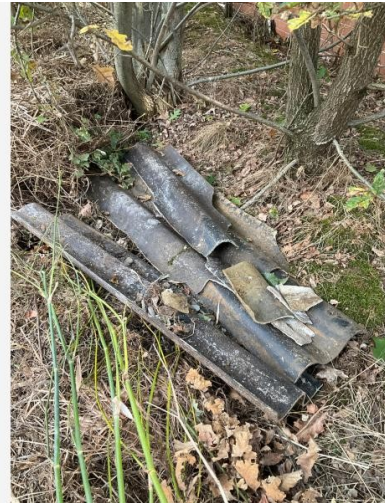
Overzichtsfoto

Detailfoto

Het asbestmateriaal valt onder de mijlpaal van 2040.

| Beschrijving | Golfplaten afval achter varkensstal |
| Type afvalstof | Betreft stock-voorraad of gedemonteerde asbestmaterialen |
| Aanwezige resten | stukken golfplaten |
| Hoeveelheid (gewicht - aantal) | • 50,00 kg - 1 stuk |

**Dringend verwijderen**

- Verwijder het asbestafval.

- Eenvoudige handelingen: mag via doe-het-zelf of door werknemer(s) met opleidingsattest eenvoudige handelingen  
Als dit materiaal verwijderd kan worden zonder het te breken, te beschadigen... , dan mag met dit met eenvoudige handelingen. Vermijd stofvorming en stofverspreiding op elk moment van de werken. Bevochtig of fixeer het materiaal.

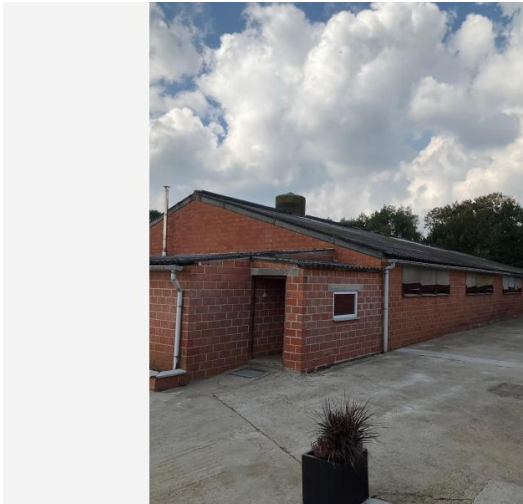
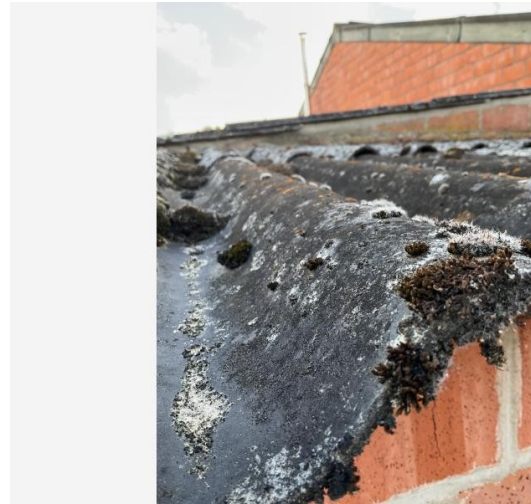
Overzichtsfoto

Detailfoto

Het asbestmateriaal valt onder de mijlpaal van 2034.

Reinigen/afschuren/ontmossen van asbesthoudende golfplaten (asbesthoudende golfplaten mogen op geen enkele manier gereinigd of afgeschuurd worden totaalverbod sinds 27 april 2019)

| Eindbeoordeling materiaalrisico | Verhoogd materiaalrisico en/of verhoogde kans op vezelvrijgave |

| Asbestsoort (vezeltype) | Crocidoliet aanwezig |
| Toestand van het materiaal | Matig beschadigd, matig verweerd |

| Beschrijving | golfplaten op varkensstal |
| Hoeveelheid (oppervlakte - aantal) | <ul style="list-style-type: none"><li>• 508,00 m<sup>2</sup> - 1 stuk</li></ul> |

Verwijderen

- Verwijder dit asbestmateriaal zo snel mogelijk. Volg de toestand goed op.
- Hemelwater dat afspoelt van asbestcement daken of gevels kan asbestdeeltjes bevatten. Gebruik het enkel voor gesloten circuits (bv. spoelen toiletten). Reinig na het vervangen van het dak of de gevel de dakgoten en regenwaterput of -ton om asbesthoudend sediment of slib te verwijderen
- Voer bijkomende staalname(s) uit.

- Eenvoudige handelingen: mag via doe-het-zelf of door werknemer(s) met opleidingsattest eenvoudige handelingen  
Als dit materiaal verwijderd kan worden zonder het te breken, te beschadigen... , dan mag met dit met eenvoudige handelingen. Vermijd stofvorming en stofverspreiding op elk moment van de werken. Bevochtig of fixeer het materiaal.

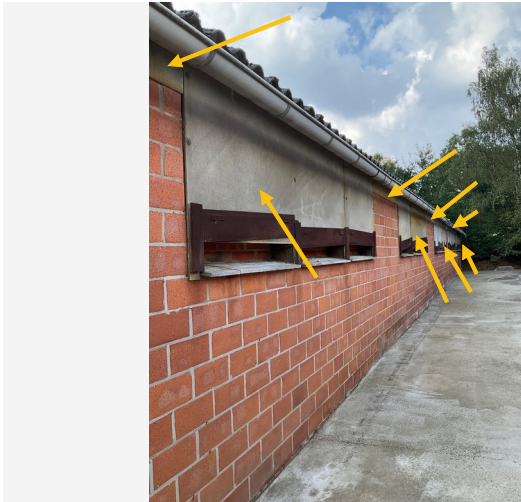
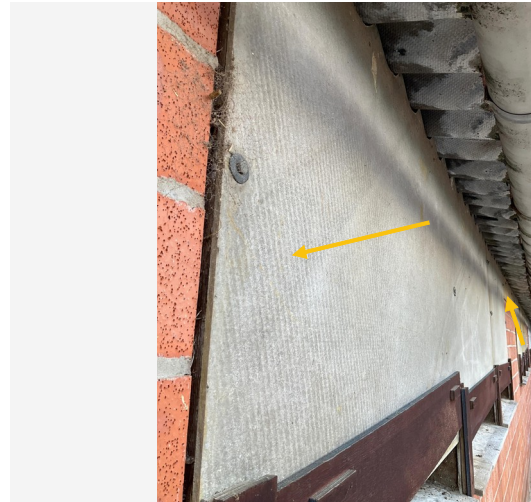
## Fiche 3: asbestcement verluchtungsplaten aan varkensstal

Overzichtsfoto

Detailfoto

Het asbestmateriaal valt onder de mijlpaal van 2040.

Verwijderen

- Verwijder dit asbestmateriaal zo snel mogelijk. Volg de toestand goed op.
- Voer bijkomende staalname(s) uit.

- Eenvoudige handelingen: mag via doe-het-zelf of door werknemer(s) met opleidingsattest eenvoudige handelingen  
Als dit materiaal verwijderd kan worden zonder het te breken, te beschadigen... , dan mag met dit met eenvoudige handelingen. Vermijd stofvorming en stofverspreiding op elk moment van de werken. Bevochtig of fixeer het materiaal.

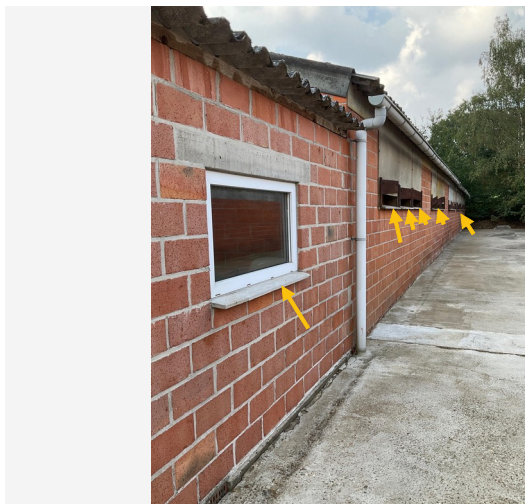
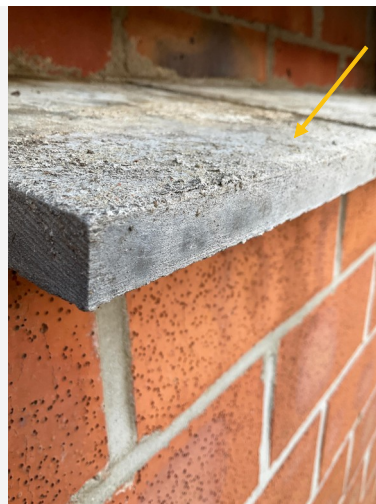
| Opmerking | afdichtingsplaten aan ramen en dakranden tussen gevel en golfplaten uit asbestcement. |

Overzichtsfoto

Detailfoto

- Eenvoudige handelingen: mag via doe-het-zelf of door werknemer(s) met opleidingsattest eenvoudige handelingen  
Als dit materiaal verwijderd kan worden zonder het te breken, te beschadigen... , dan mag met dit met eenvoudige handelingen. Vermijd stofvorming en stofverspreiding op elk moment van de werken. Bevochtig of fixeert het materiaal.

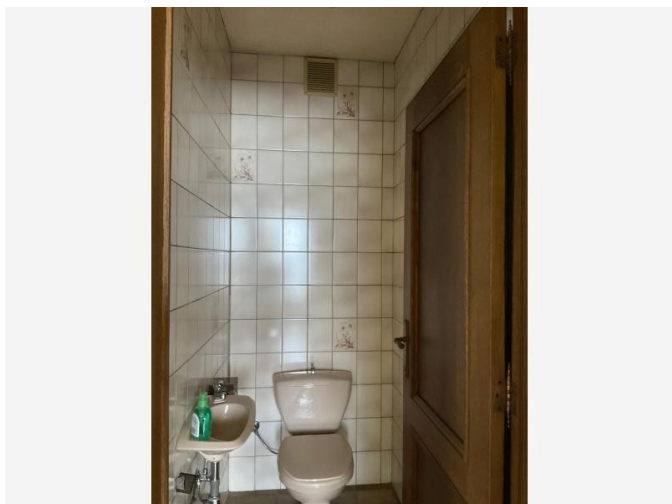
vroeger werd er ook asbest verwerkt in tegellijm, vooral voor de hechting van tegels in vochtige ruimten.

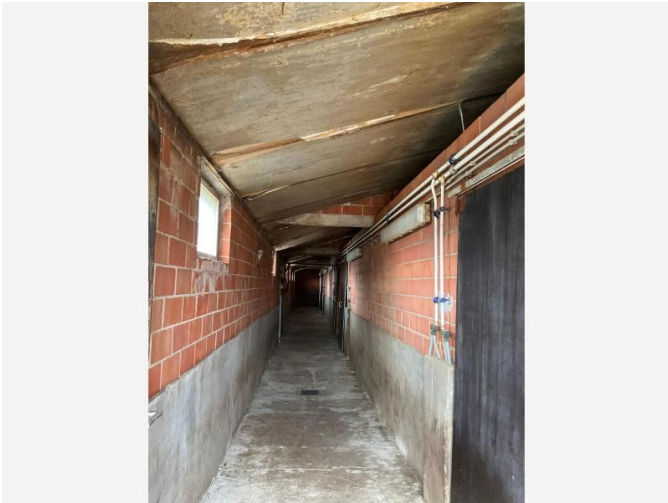
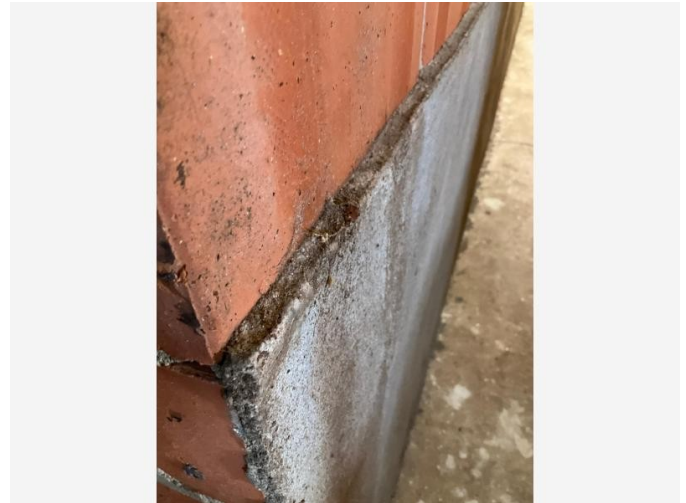
| Opmerking | varkensstallen muren 1.20m hoogte afgewerkt met cementbezetting |
