# Asbestinventarisatetest

Steenweg Asse 1, 1540 Pajottegem

Attestnummer : 20251002-000468.000

Uitgegeven op : 02.10.2025

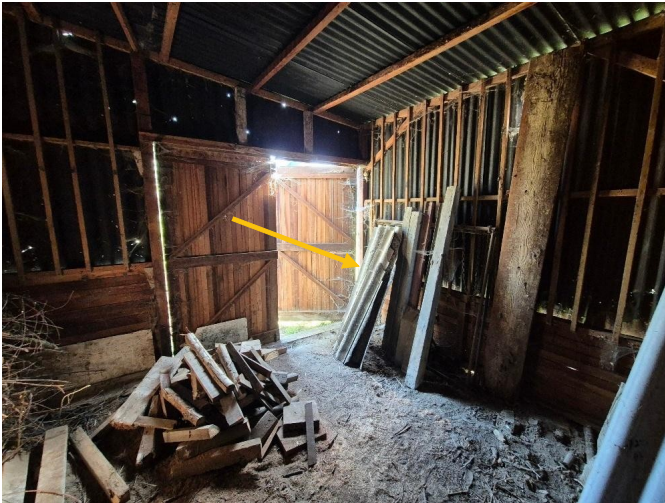
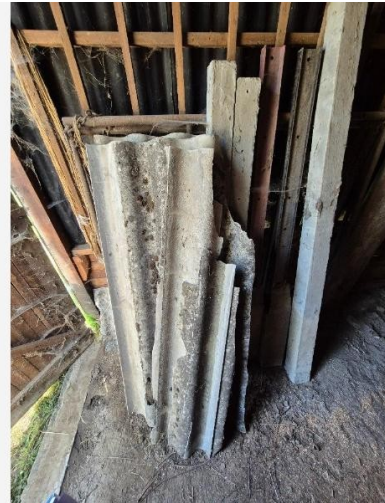
Het asbestmateriaal valt onder de mijlpaal van 2040.

**Dringend verwijderen**

| Aanwezige resten | Op verschillende plaatsen zijn er afvalstukken van golfplaten. |
| Primaire drager | Schuin dak |

- Verwijder het asbestafval.

- Eenvoudige handelingen: mag via doe-het-zelf of door werknemer(s) met opleidingsattest eenvoudige handelingen  
Deze toepassing kan een doe-het-zelf verwijderen indien dit op een veilige en correcte methode en met de juiste PBM's gebeurt. Wees goed op de hoogte betreffende de verpakking, transport en afvalverwerkingsregels van asbest. Gezien de gevaren van asbest, is het aangeraden (indien u niet de juiste kennis en ervaring heeft met de verwijdering van asbesthoudende materialen) om hiervoor een gespecialiseerde firma in te schakelen. Lees zeer aandachtig de toelichting achteraan het asbestattest voor verdere info of bekijk zeker onderstaande link: <https://ovam.vlaanderen.be/voorzorgsmaatregelen-bij-asbestverwijdering>

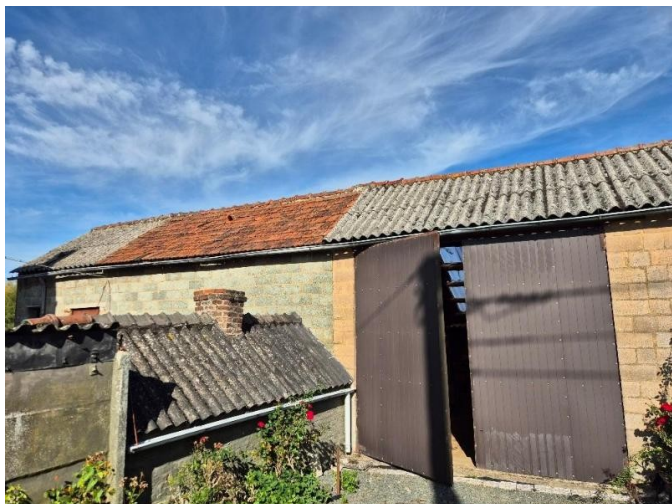
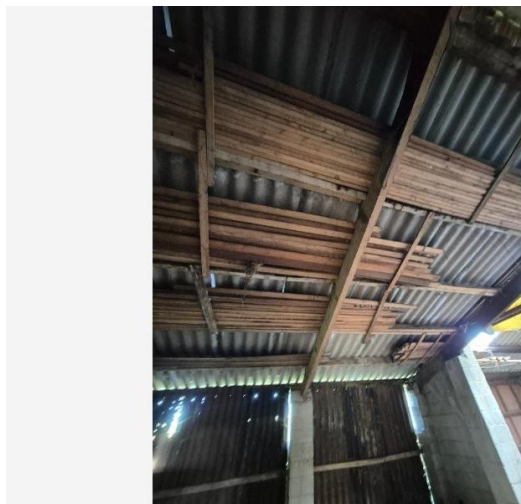
Het asbestmateriaal valt onder de mijlpaal van 2034.

**Dringend verwijderen**

| Eindbeoordeling materiaalrisico | Hoog materiaalrisico en/of hoge kans op vezelvrijgave |

| Asbestsoort (vezeltype) | Crocidoliet aanwezig |
| Toestand van het materiaal | Matig beschadigd, matig verweerd |

- Verwijder dit asbestmateriaal zo snel mogelijk. Volg de toestand goed op.
- Hemelwater dat afspoelt van asbestcement daken of gevels kan asbestdeeltjes bevatten. Gebruik het enkel voor gesloten circuits (bv. spoelen toiletten). Reinig na het vervangen van het dak of de gevel de dakgoten en regenwaterput of -ton om asbesthoudend sediment of slib te verwijderen

- Eenvoudige handelingen: mag via doe-het-zelf of door werknemer(s) met opleidingsattest eenvoudige handelingen  
Deze toepassing kan een doe-het-zelf verwijderen indien dit op een veilige en correcte methode en met de juiste PBM's gebeurt. Wees goed op de hoogte betreffende de verpakking, transport en afvalverwerkingsregels van asbest. Gezien de gevaren van asbest, is het aangeraden (indien u niet de juiste kennis en ervaring heeft met de verwijdering van asbesthoudende materialen) om hiervoor een gespecialiseerde firma in te schakelen. Lees zeer aandachtig de toelichting achteraan het asbestattest voor verdere info of bekijk zeker onderstaande link: <https://ovam.vlaanderen.be/voorzorgsmaatregelen-bij-asbestverwijdering>

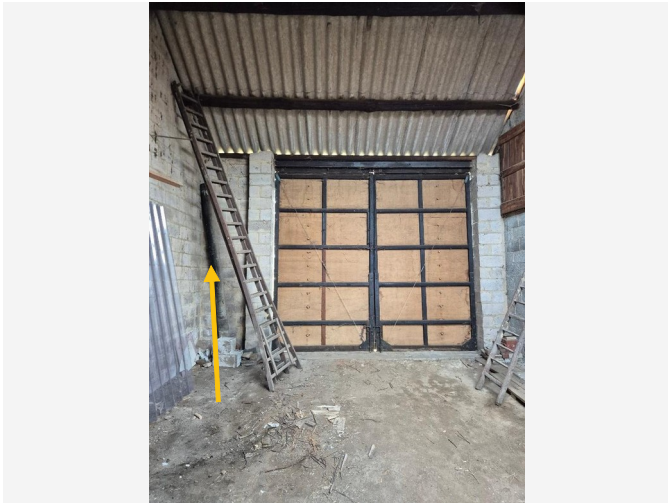
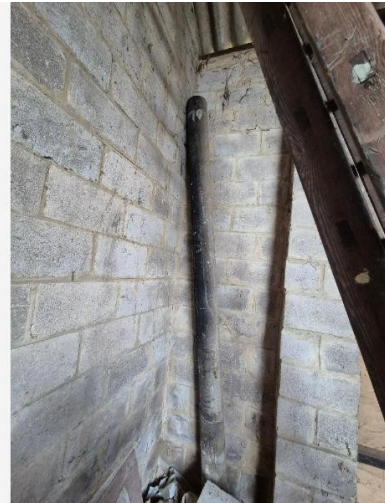
Het asbestmateriaal valt onder de mijlpaal van 2040.

**Dringend verwijderen**

| Aanwezige resten | Asbestbuis van ong 3m lengte |

- Verwijder het asbestafval.

- Eenvoudige handelingen: mag via doe-het-zelf of door werknemer(s) met opleidingsattest eenvoudige handelingen  
Deze toepassing kan een doe-het-zelf verwijderen indien dit op een veilige en correcte methode en met de juiste PBM's gebeurt. Wees goed op de hoogte betreffende de verpakking, transport en afvalverwerkingsregels van asbest. Gezien de gevaren van asbest, is het aangeraden (indien u niet de juiste kennis en ervaring heeft met de verwijdering van asbesthoudende materialen) om hiervoor een gespecialiseerde firma in te schakelen. Lees zeer aandachtig de toelichting achteraan het asbestattest voor verdere info of bekijk zeker onderstaande link: <https://ovam.vlaanderen.be/voorzorgsmaatregelen-bij-asbestverwijdering>

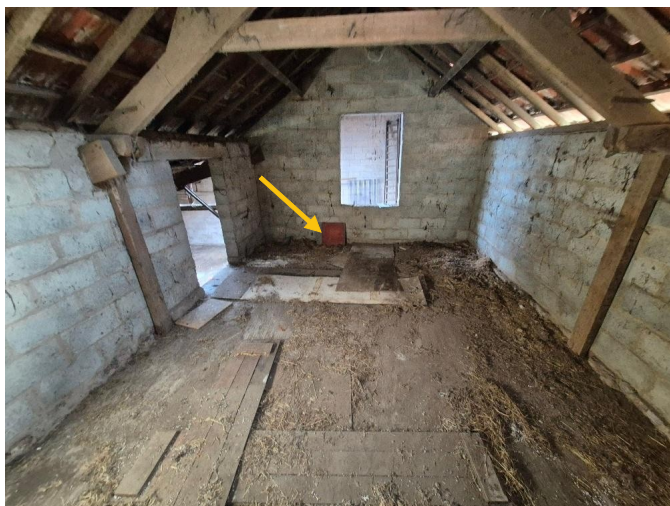
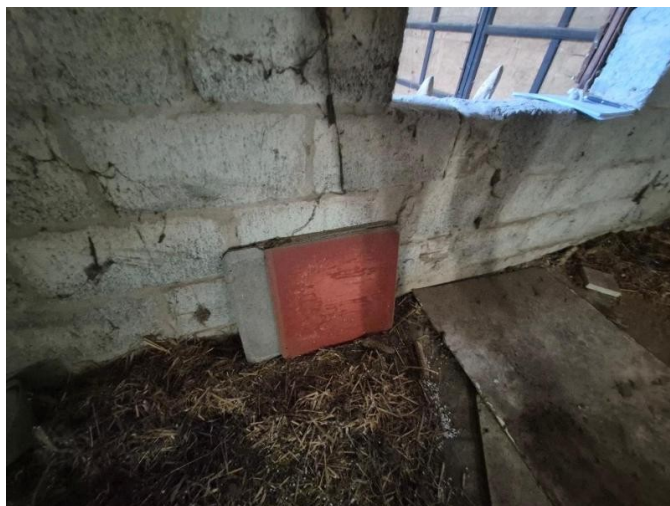
Het asbestmateriaal valt onder de mijlpaal van 2040.

**Dringend verwijderen**

| Aanwezige resten | Stukken leien ligge verdeeld over verschillende plaatsen. |

- Verwijder het asbestafval.

- Eenvoudige handelingen: mag via doe-het-zelf of door werknemer(s) met opleidingsattest eenvoudige handelingen  
Deze toepassing kan een doe-het-zelf verwijderen indien dit op een veilige en correcte methode en met de juiste PBM's gebeurt. Wees goed op de hoogte betreffende de verpakking, transport en afvalverwerkingsregels van asbest. Gezien de gevaren van asbest, is het aangeraden (indien u niet de juiste kennis en ervaring heeft met de verwijdering van asbesthoudende materialen) om hiervoor een gespecialiseerde firma in te schakelen. Lees zeer aandachtig de toelichting achteraan het asbestattest voor verdere info of bekijk zeker onderstaande link: <https://ovam.vlaanderen.be/voorzorgsmaatregelen-bij-asbestverwijdering>

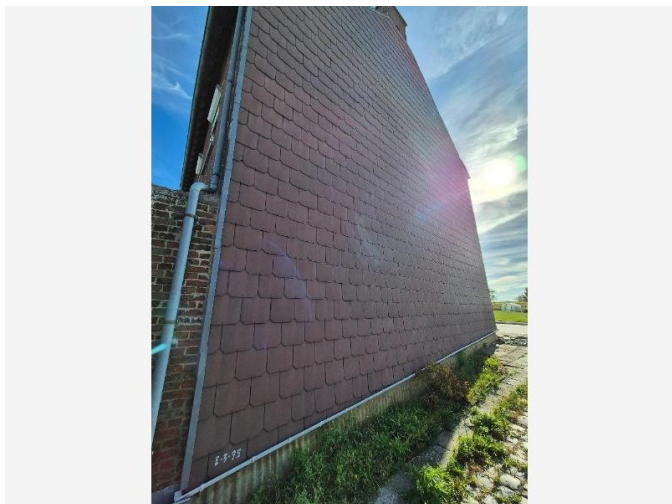
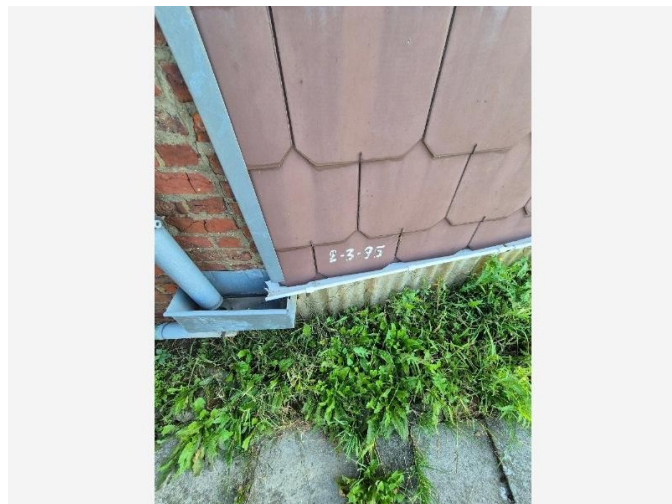
Het asbestmateriaal valt onder de mijlpaal van 2034.

Verwijderen

| Eindbeoordeling materiaalrisico | Laag materiaalrisico en/of verlaagde kans op vezelvrijgave |

| Asbestsoort (vezeltype) | Crocidoliet aanwezig |
| Toestand van het materiaal | Licht beschadigd, licht verweerd. Intact calciumsilicaatmateriaal of categorie III 'gebondenheid' |

- Zorg voor een veilig beheer. Vermijd het beschadigen van het asbestmateriaal. Controleer de toestand jaarlijks op wijzigingen.
- Hemelwater dat afspoelt van asbestcement daken of gevels kan asbestdeeltjes bevatten. Gebruik het enkel voor gesloten circuits (bv. spoelen toiletten). Reinig na het vervangen van het dak of de gevel de dakgoten en regenwaterput of -ton om asbesthoudend sediment of slib te verwijderen

- Eenvoudige handelingen: mag via doe-het-zelf of door werknemer(s) met opleidingsattest eenvoudige handelingen  
Deze toepassing kan een doe-het-zelf verwijderen indien dit op een veilige en correcte methode en met de juiste PBM's gebeurt. Wees goed op de hoogte betreffende de verpakking, transport en afvalverwerkingsregels van asbest. Gezien de gevaren van asbest, is het aangeraden (indien u niet de juiste kennis en ervaring heeft met de verwijdering van asbesthoudende materialen) om hiervoor een gespecialiseerde firma in te schakelen. Lees zeer aandachtig de toelichting achteraan het asbestattest voor verdere info of bekijk zeker onderstaande link: <https://ovam.vlaanderen.be/voorzorgsmaatregelen-bij-asbestverwijdering>

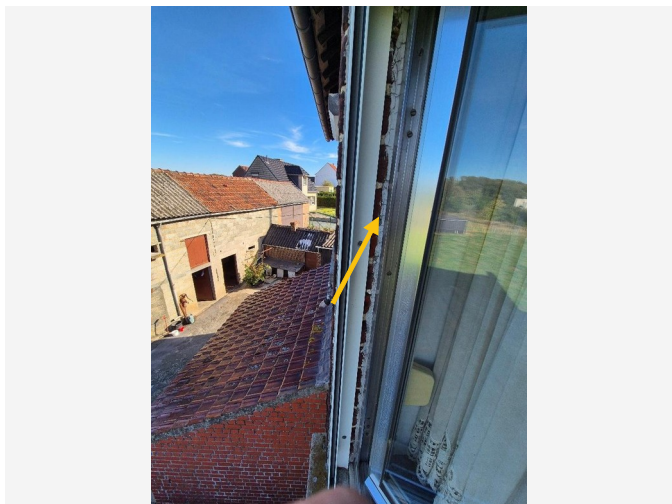
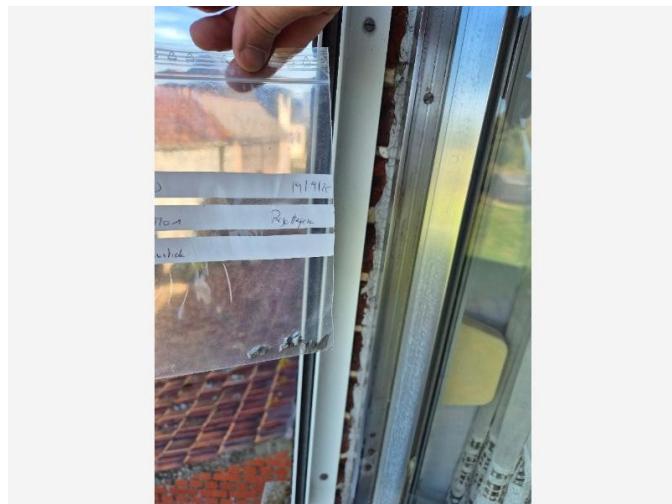
Het asbestmateriaal valt onder de mijlpaal van 2040.

Verwijderen

| Eindbeoordeling materiaalrisico | Verhoogd materiaalrisico en/of verhoogde kans op vezelvrijgave |

| Toestand van het materiaal | Matig beschadigd, matig verweerd |

| # | Type | Referentie | Resultaat |
|---|---|---|---|
| 6.1 | Puntmonster | PM01 | Chrysotiel |

- Verwijder dit asbestmateriaal zo snel mogelijk. Volg de toestand goed op.

- Eenvoudige handelingen: mag via doe-het-zelf of door werknemer(s) met opleidingsattest eenvoudige handelingen  
Deze toepassing kan een doe-het-zelf verwijderen indien dit op een veilige en correcte methode en met de juiste PBM's gebeurt. Wees goed op de hoogte betreffende de verpakking, transport en afvalverwerkingsregels van asbest. Gezien de gevaren van asbest, is het aangeraden (indien u niet de juiste kennis en ervaring heeft met de verwijdering van asbesthoudende materialen) om hiervoor een gespecialiseerde firma in te schakelen. Lees zeer aandachtig de toelichting achteraan het asbestattest voor verdere info of bekijk zeker onderstaande link: <https://ovam.vlaanderen.be/voorzorgsmaatregelen-bij-asbestverwijdering>

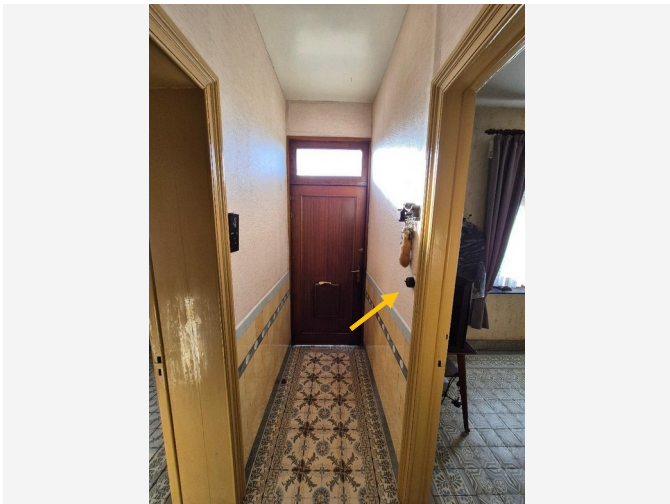
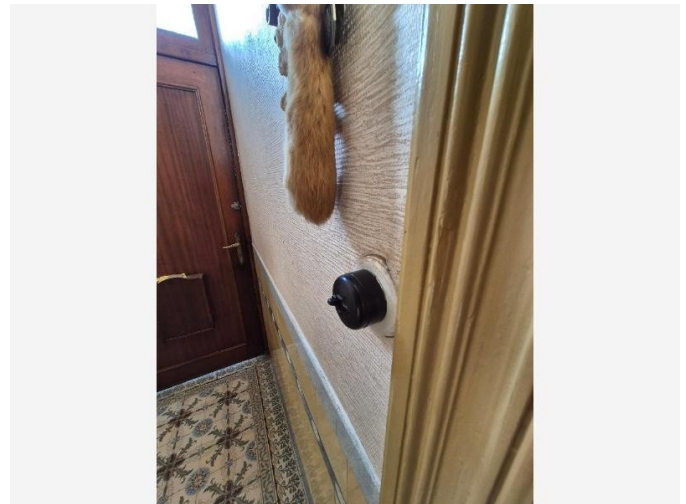
Het asbestmateriaal valt onder de mijlpaal van 2040.

Zorgvuldig beheren

| Opmerking | Het is mogelijk dat er nog stopcontacten of lichtpunten zich achter meubels bevinden en hierdoor niet zichtbaar zijn bij de rondgang. Gelieve bij eventuele werken er rekening mee te houden dat er nog andere plaatsen kunnen zijn met dit asbestmateriaal. |

- Zorg voor een veilig beheer. Vermijd het beschadigen van het asbestmateriaal. Controleer de toestand jaarlijks op wijzigingen.

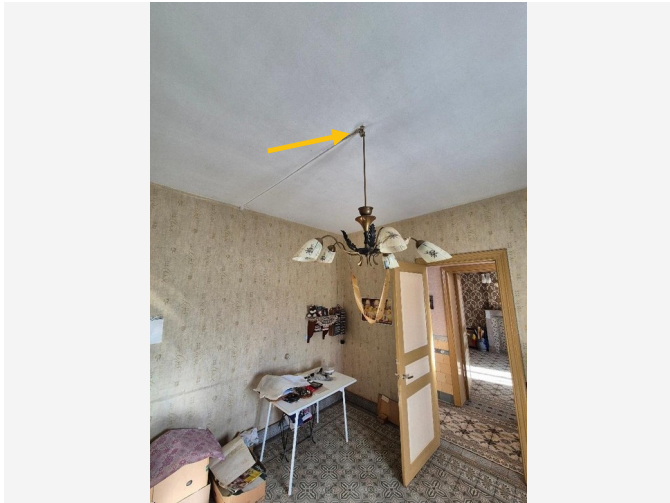
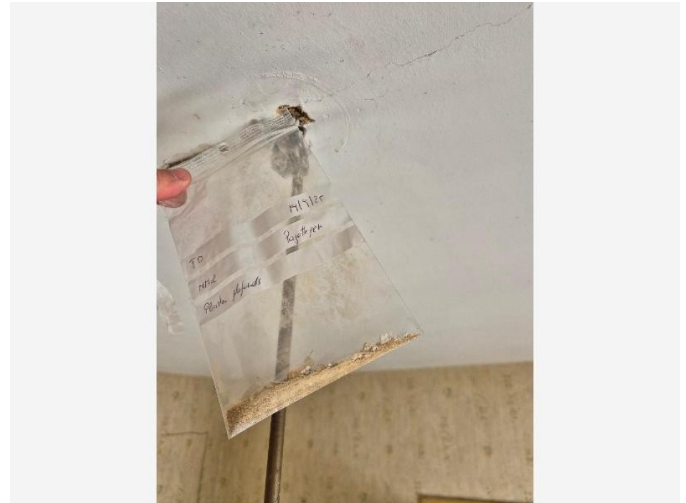
## Fiche 11: Pleisterwerk plafonds

Geen asbest

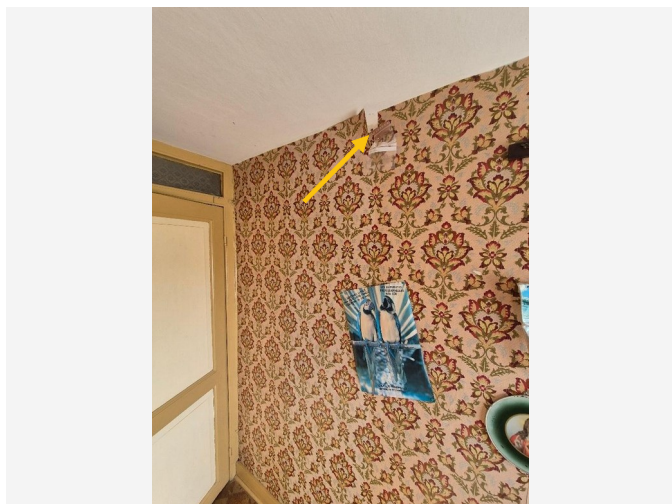
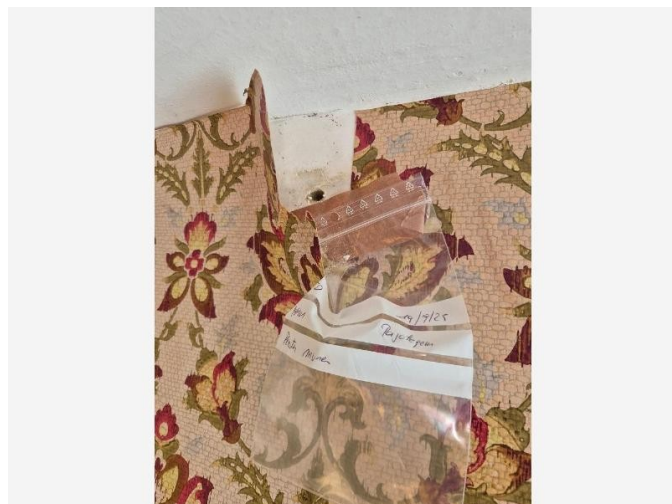
## Fiche 12: Pleisterwerk muren

Geen asbest
