# Asbestinventarisatattest

Spoorstraat 19, 2060 Antwerpen

Attestnummer : 20251005-000005.000

Uitgegeven op : 05.10.2025

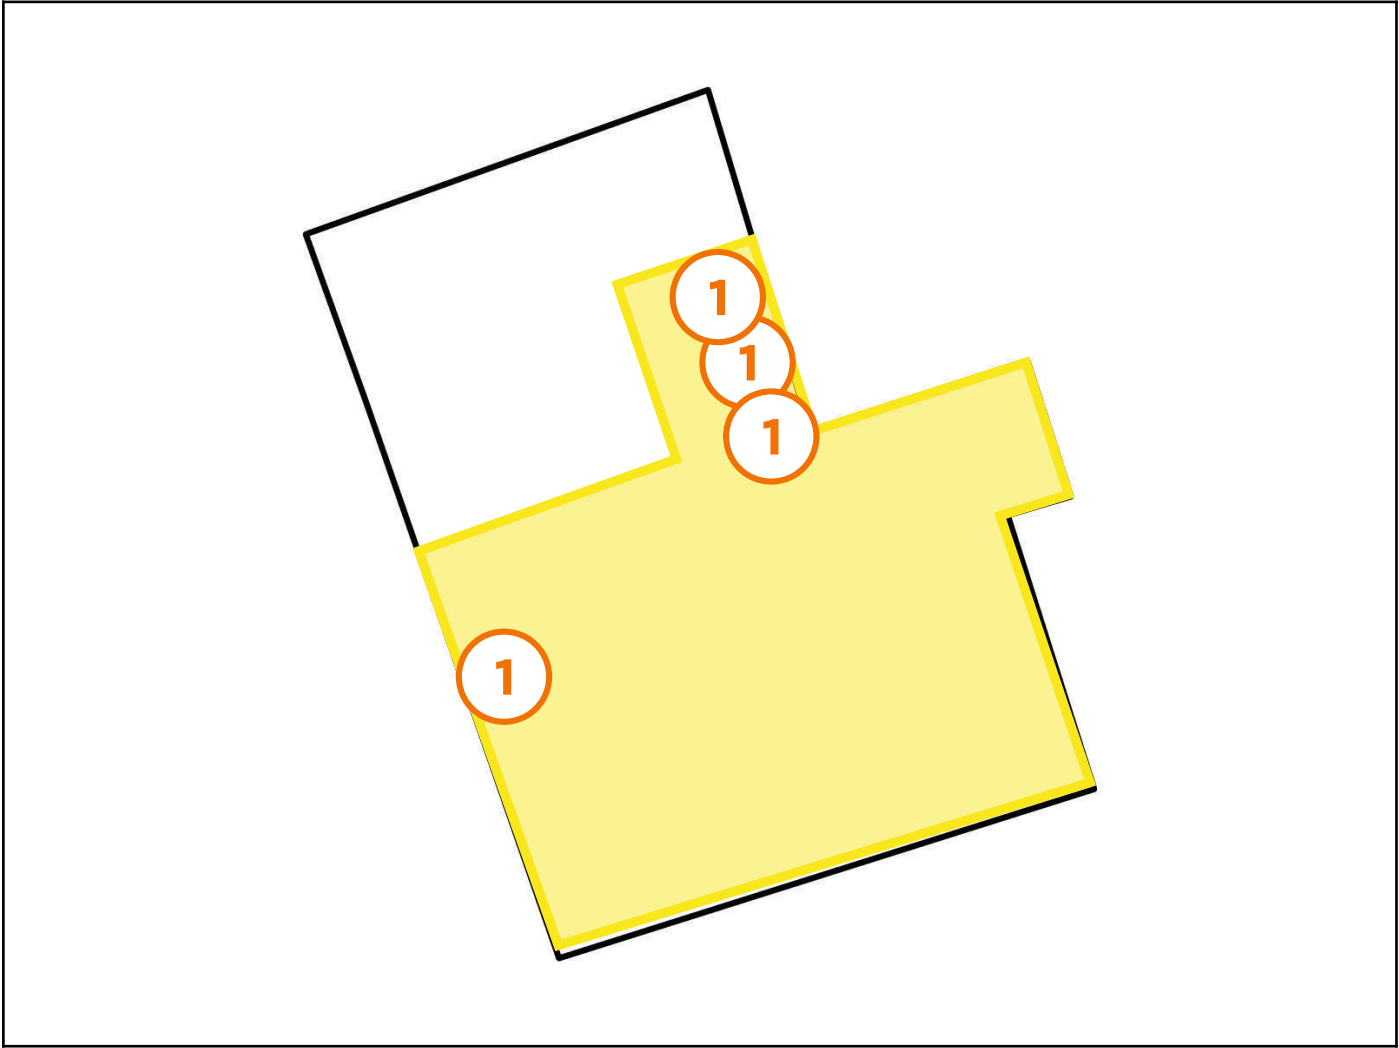
# Plan 1.5: dak

| Beschrijving | Type | Actie |
|---|---|---|
| 1. 4 asbestcemente rookgaskanalen op het dak | Asbestmateriaal | <a href="#">Verwijderen</a> |

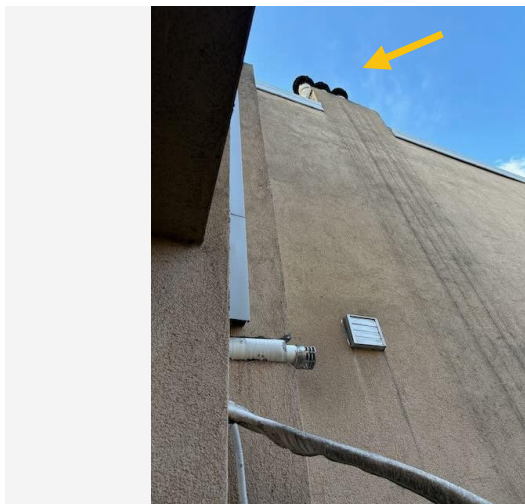
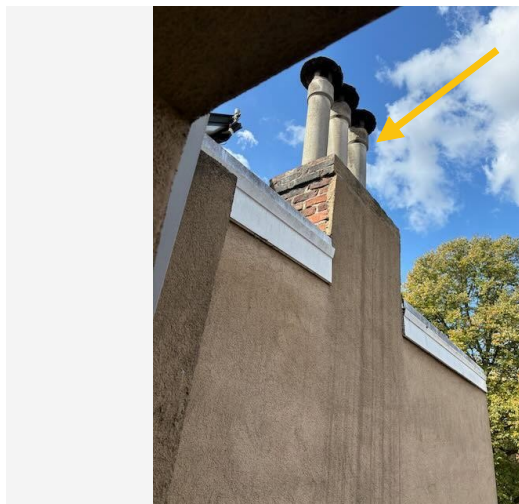
Overzichtsfoto

Detailfoto

Het asbestmateriaal valt onder de mijlpaal van 2034.

| Eindbeoordeling materiaalarisico | Laag materiaalarisico en/of verlaagde kans op vezelvrijgave |

| Gebondenheid | Categorie 1: hechtgebonden in oorsprong |
| Asbestsoort (vezeltype) | Crocidoliet aanwezig |
| Asbestconcentratie | Laag (< 50%) |
| Afschermingsgraad van het gehele materiaal | Geheel of deels vrij aan de buitenlucht |
| Toestand van het materiaal | Licht beschadigd, licht verweerd. Intact calciumsilicaatmateriaal of categorie III 'gebondenheid' |

| Beschrijving | 4 asbestcemente rookgaskanalen op het dak |
| Opmerking | 1 rookgaskanaal links van de woning en 3 rechts. |

Verwijderen

- Zorg voor een veilig beheer. Vermijd het beschadigen van het asbestmateriaal. Controleer de toestand jaarlijks op wijzigingen.

- Eenvoudige handelingen: mag via doe-het-zelf of door werknemer(s) met opleidingsattest eenvoudige handelingen  
Deze toepassing kan door een aannemer die over een opleidingsattest eenvoudige handelingen beschikt of door een particulier (doe-het-zelf), verwijderd worden indien er geen verhoogd risico op vrijgave van asbestvezels (max. concentratie 0,01 vezels/cm<sup>3</sup> - CODEX Art. VI.3-54) ontstaat en de toepassing voorafgaand wordt gefixeerd/bevochtigd; de individuele elementen zonder machinale werktuigen en zonder breken of gooien een voor een losgemaakt worden; en ten slotte in gesloten verpakking weggevoerd worden naar een erkend afvalpunt (recyclagepark).

In de zone mogen geen derden en/of minderjarigen aanwezig zijn en moet elke betrokken persoon steeds gepaste persoonlijke beschermingsmiddelen (P3-gelaatsmasker + handschoenen) dragen.

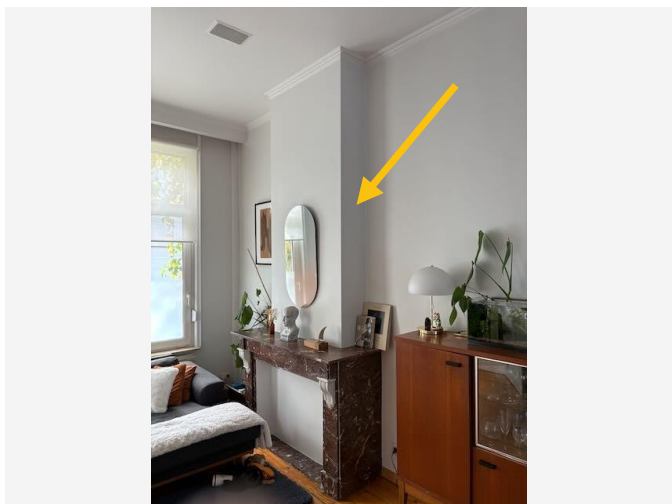
Situeringsfoto

**Reden:** Er is geen volledige risicobeoordeling mogelijk

**Uitleg van de asbestdeskundige:** De schouw bevat binnenin mogelijk een asbestcement rookgaskanaal. Laat dit onderzoeken bij eventuele werken.

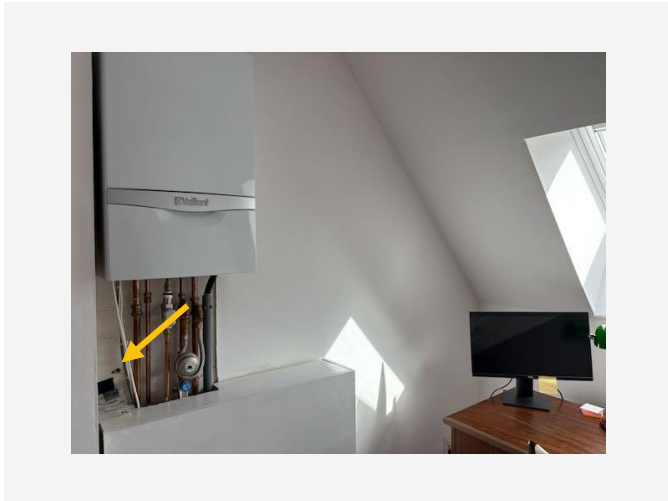
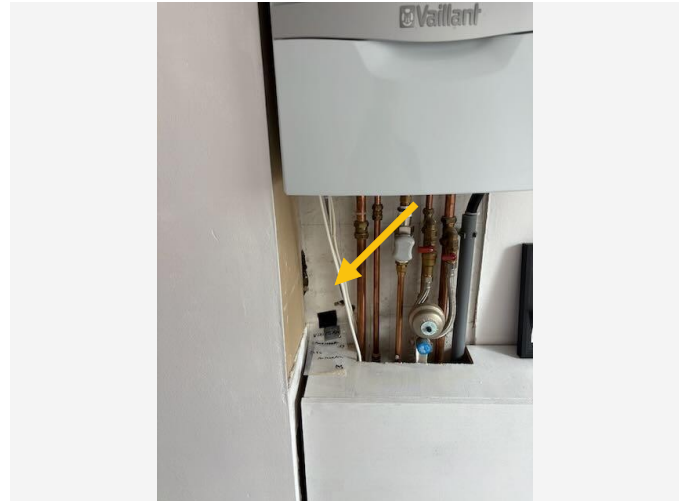
## Fiche 3: Pleisterwerk wanden

Overzichtsfoto

Detailfoto

Geen asbest

| # | Type | Referentie | Resultaat |
|---|---|---|---|
| 3.1 | Mengmonster | VLASMS121 | Geen asbest |

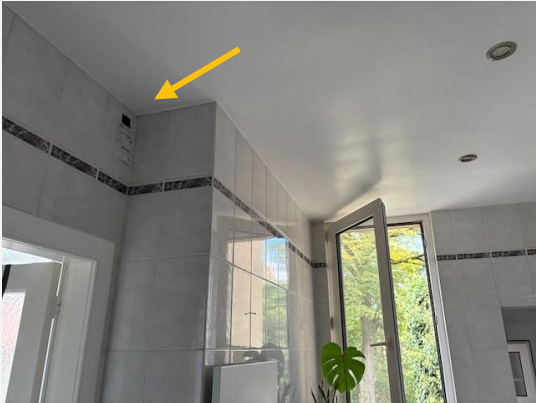
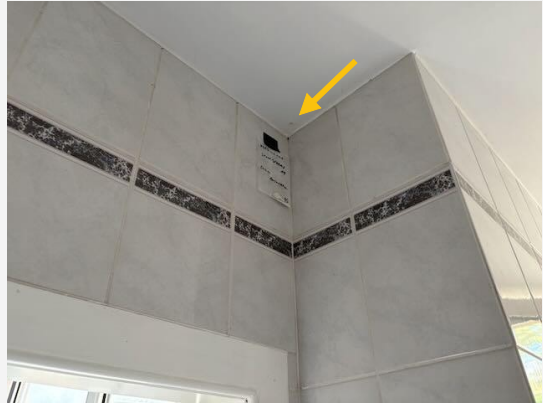
## Fiche 4: Pleisterwerk plafonds

Overzichtsfoto

Detailfoto

Geen asbest

| # | Type | Referentie | Resultaat |
|---|---|---|---|
| 4.1 | Mengmonster | VLASMS120 | Geen asbest |
