# Asbestinventarisatetest

Koninklijke Baan 92, 8670 Koksijde  
Gemeenschappelijke delen

Attestnummer : 20240529-000358.000

Uitgegeven op : 29.05.2024

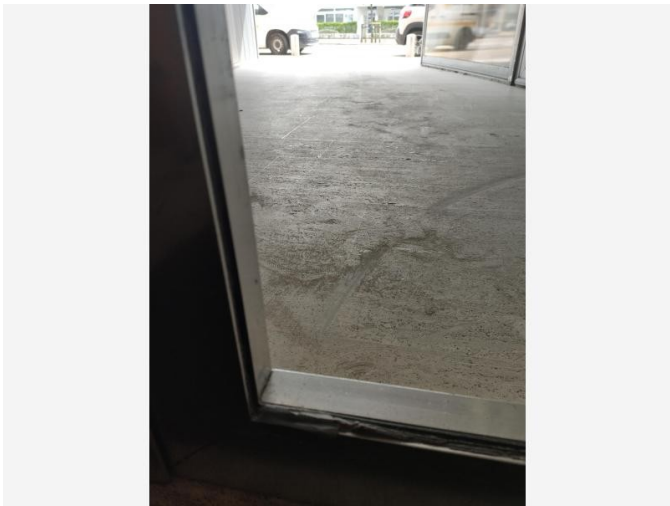
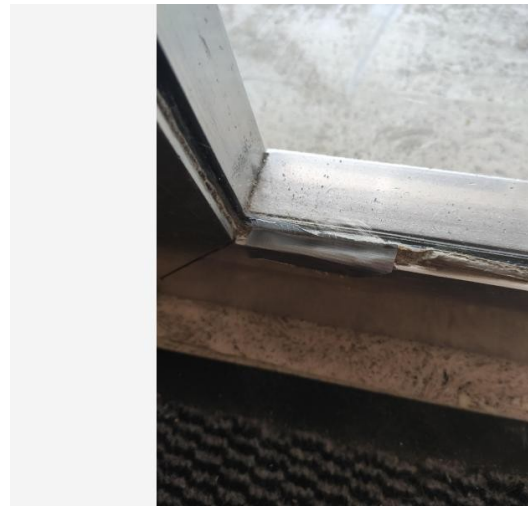
Het asbestmateriaal valt onder de mijlpaal van 2040.

Zorgvuldig beheren

| Eindbeoordeling materiaalrisico | Zeer laag materiaalrisico en/of zeer lage kans op vezelvrijgave |

| Gebondenheid | Categorie 1: hechtgebonden in oorsprong |
| Asbestsoort (vezeltype) | Alleen chrysotiel |
| Asbestconcentratie | Laag (< 50%) |
| Afschermingsgraad van het gehele materiaal | Enkel randen niet afgeschermd maar geen contact met binnenluchtstromen |
| Toestand van het materiaal | Licht beschadigd, licht verweerd. Intact materiaal type Pical – asbestboard of categorie III 'gebondenheid' |

| # | Type | Referentie | Resultaat |
|---|---|---|---|
| 1.1 | Puntmonster | 001 | Chrysotiel |

| Beschrijving | Afkitting voordeur |
| Asbestmateriaal | In-situ afwerkingslagen - Pasta, stopverf, voegsel, stopsel, vulsel, mastiek, kitten, ... |

- Zorg voor een veilig beheer. Vermijd het beschadigen van het asbestmateriaal. Controleer de toestand jaarlijks op wijzigingen.

- Eenvoudige handelingen: mag via doe-het-zelf of door werknemer(s) met opleidingsattest eenvoudige handelingen  
Verwijderingsvoorschriften volgens Codex over het welzijn op het werk Art. VI.3-54
- Eenvoudige handelingen: enkel door erkend asbestverwijderaar  
Verwijderingsvoorschriften volgens Codex over het welzijn op het werk Art. VI.3-54

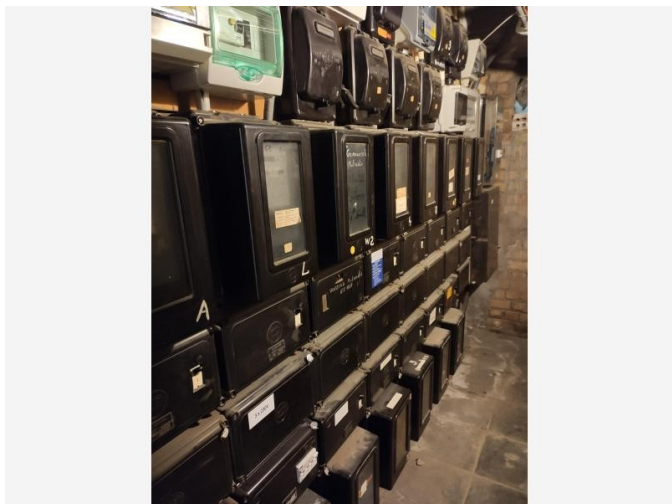
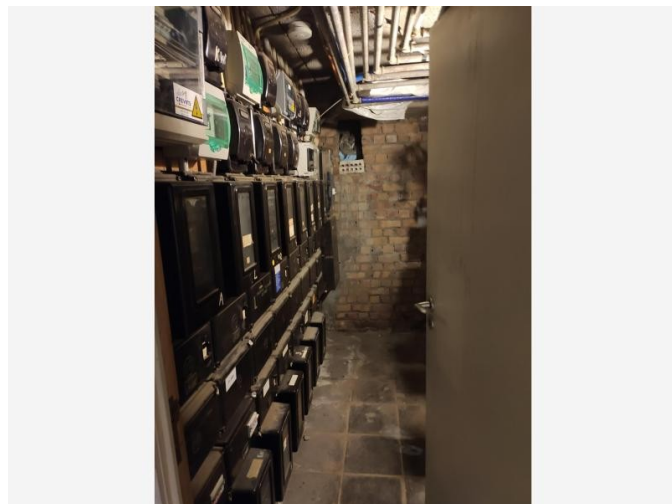
Het asbestmateriaal valt onder de mijlpaal van 2040.

Zorgvuldig beheren

| Eindbeoordeling materiaalarisico | Laag materiaalarisico en/of verlaagde kans op vezelvrijgave |

| Asbestsoort (vezeltype) | Crocidoliet aanwezig |
| Afschermingsgraad van het gehele materiaal | Geheel of deels (ook) vrij aan de binnenlucht |
| Toestand van het materiaal | Onbeschadigd, niet verweerd |

| Beschrijving | Elektrisch materiaal |
| Asbestmateriaal | Plaat, paneel, tablet - Type Bakeliet |

| <b>Opmerking</b> | Het betreft 3 schakelaars, een bakje en de elektriciteitsmeters. De omkasting bestaat uit bakeliet, alsook de elektriciteitsmeters zelf, met uitzondering van de meters met productiejaar 2002, 2003 en 2004. |

- Zorg voor een veilig beheer. Vermijd het beschadigen van het asbestmateriaal. Controleer de toestand jaarlijks op wijzigingen.

- Eenvoudige handelingen: mag via doe-het-zelf of door werknemer(s) met opleidingsattest eenvoudige handelingen  
Verwijderingsvoorschriften volgens Codex over het welzijn op het werk Art. VI.3-54
- Eenvoudige handelingen: enkel door erkend asbestverwijderaar  
Verwijderingsvoorschriften volgens Codex over het welzijn op het werk Art. VI.3-54

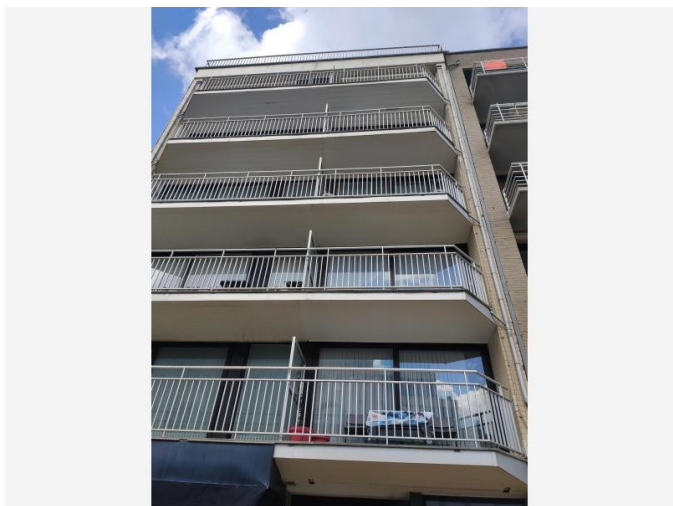
*Situeringsfoto*

### Permanente beperking

**Reden:** Het te onderzoeken materiaal situeert zich hoger dan 3,50 m te rekenen vanaf een veilige ondergrond

**Uitleg van de asbestdeskundige:** Dak is niet toegankelijk.

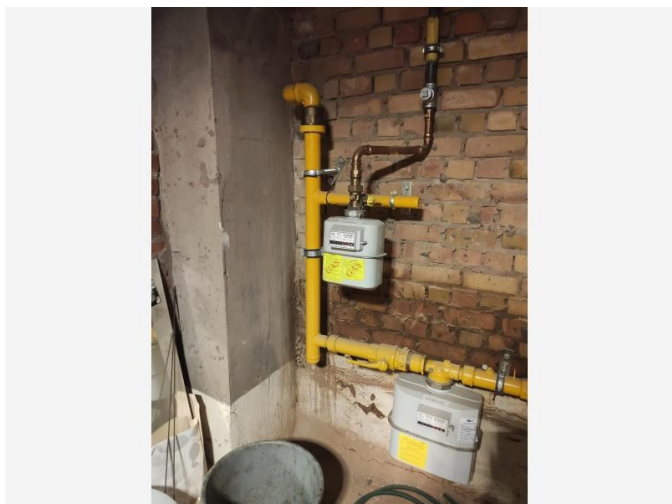
Kans op aanwezigheid van asbestverdachte pakking in gasteller met risicoproductiejaar (1998). Staalname niet mogelijk binnen het kader van een niet-destructieve inventaris.

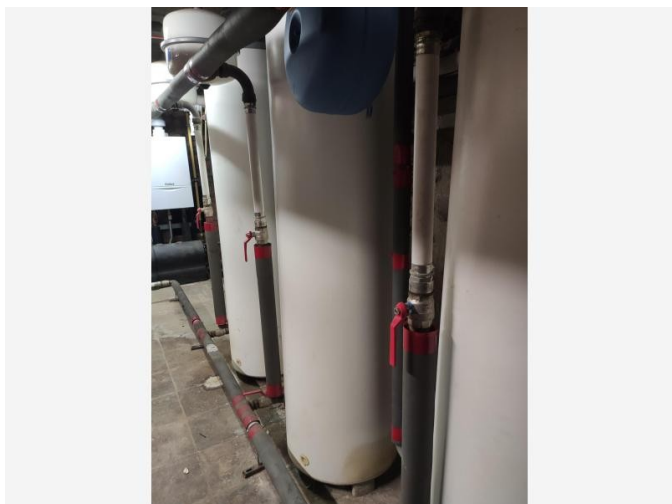
Kans op aanwezigheid van asbestverdachte pakking in oude verwarmingsketel met onbekend productiejaar.  
Staalname niet mogelijk binnen het kader van een niet-destructieve inventaris.

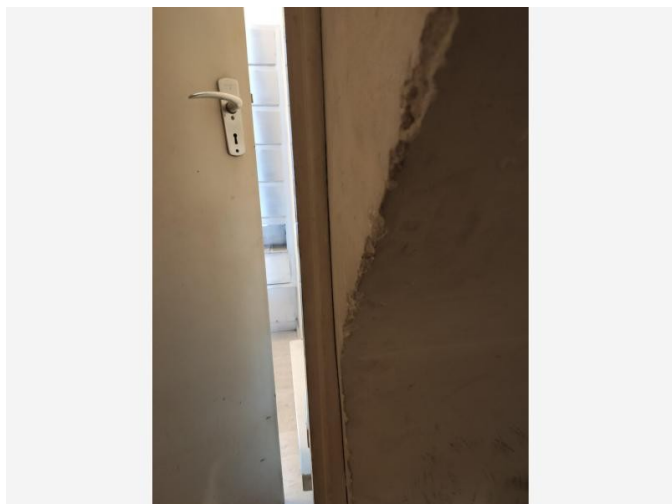
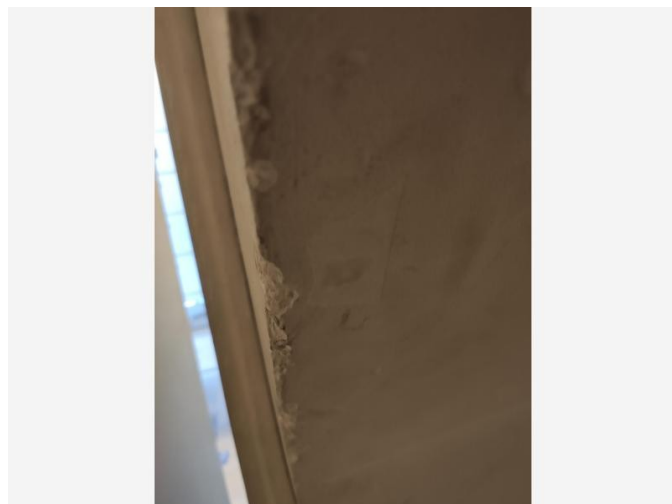
## Fiche 6: Pleisterwerk trappenhal

Geen asbest

| # | Type | Referentie | Resultaat |
|---|---|---|---|
| 6.1 | Mengmonster | 002 | Geen asbest |

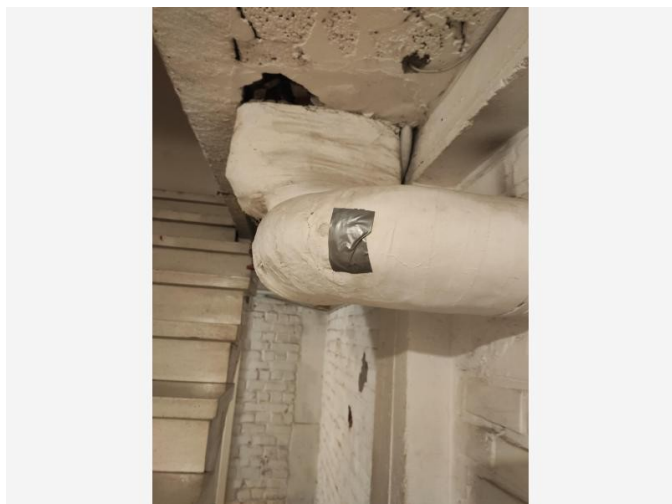
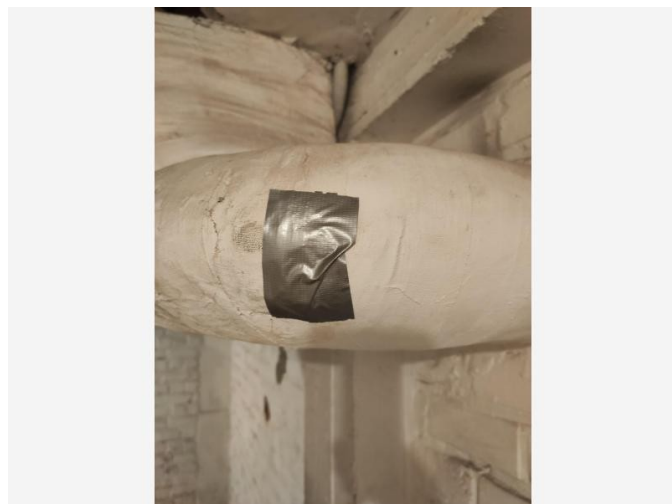
Geen asbest

| # | Type | Referentie | Resultaat |
|---|---|---|---|
| 7.1 | Mengmonster | 003 | Geen asbest |
| 7.2 | Mengmonster | 004 | Geen asbest |

| Beschrijving | Thermische isolatie |
